# DEFECTOS EN SOLDADURA LONGITUDINAL EN GASODUCTOS

Matías Gabriel Poulsen, Transportadora de Gas del Sur S.A.

- **Sinopsis**

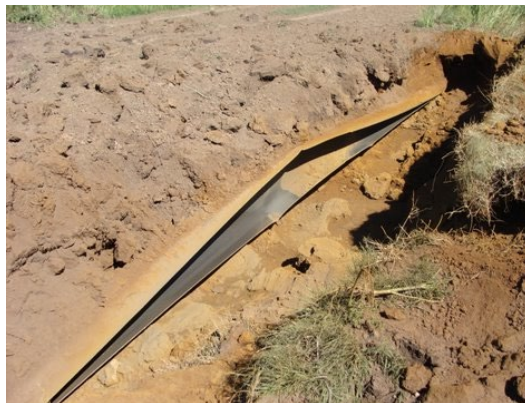
Fig. 1. Falla en soldadura longitudinal ERW; combinación de baja tenacidad/defectos planos en soldadura y SCC.

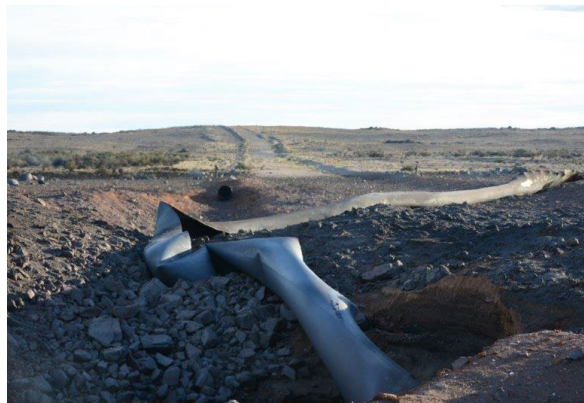
Fig. 2. Falla en soldadura longitudinal DSAW; combinación de defectos planos interno y externo de fabricación.

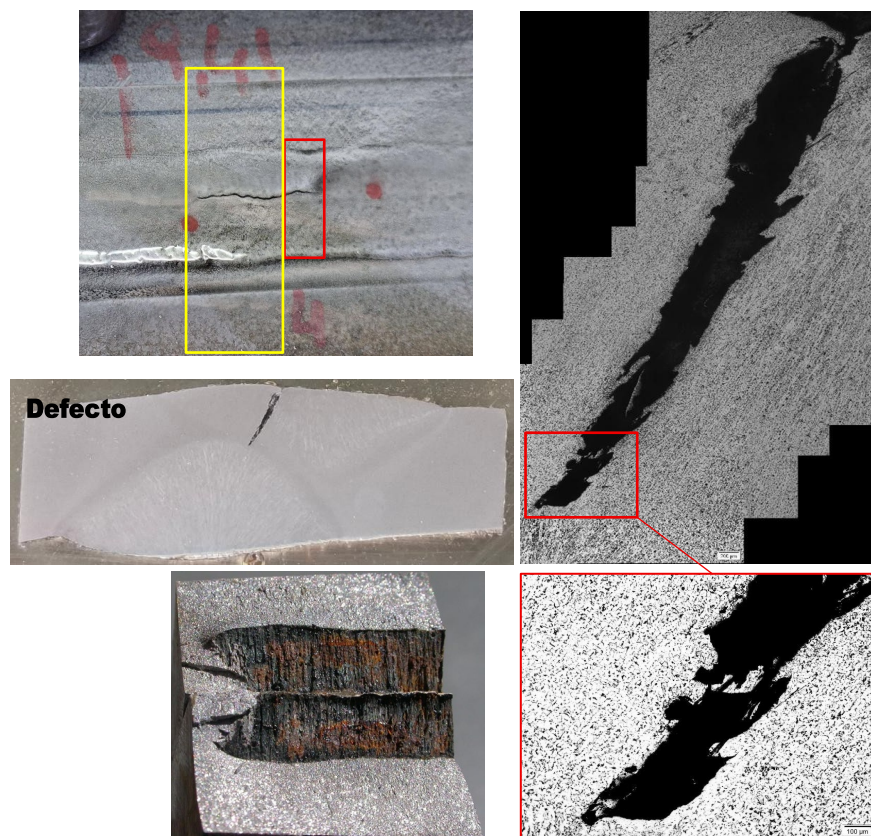
longitudinal (DSAW) del lado externo se encontró un defecto que inicia sobre la superficie externa y que se extiende hacia el interior del espesor por 6,14 mm, hasta el comienzo de la pasada de la soldadura interna. Los cordones de soldadura presentaron una importante desalineación entre sí, medida en 7,14 mm. La herramienta EMAT reportó 2,6 mm de profundidad en ese defecto; es posible que esta dificultad para caracterizar correctamente la profundidad se deba a la importante desalineación presente entre soldaduras.

La microestructura alrededor del extremo inferior de la fisura es ferrítico-perlítica y no presenta las típicas dendritas de la zona afectada por el calor, debido al tratamiento térmico que sufrió el material durante la pasada de soldadura del lado interior (detalle a 100x, Fig. 3). No se observan signos de propagación en servicio, dejando en claro que, en este caso, la secuencia de fabricación pudo estabilizar un defecto severo.

Fig. 3. SR 98360. Probeta metalográfica de corte circunferencial sobre defecto 4.  
Microscopía óptica 50x y 100x. Nital 2 %.

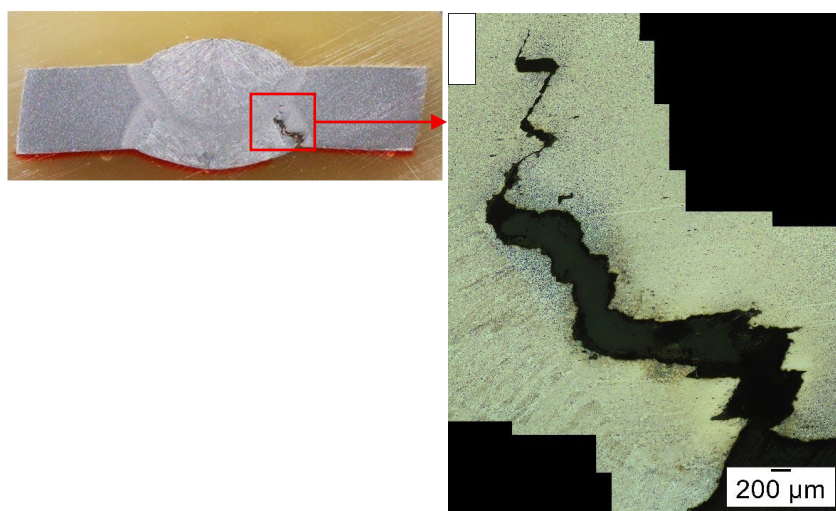
Se analizaron 5 muestras, pertenecientes a 2 caños distintos del gasoducto Libertador General San Martín: un caño del tramo Gualicho-San Antonio Oeste y el restante del tramo Holdich-Salamanca; ambos caños fueron construidos en el año 1965. En todas las muestras analizadas, la característica más recurrente es la morfología escalonada del defecto. Esta apariencia, que se asemeja a los peldaños de una escalera en los cortes transversales, responde a la unión de múltiples microfisuras que corren paralelas a la superficie de laminación, conectadas por pequeños desgarros transversales.

Fig. 4. Caño 48840. Defecto B\*. Desgarro laminar. Microscopio óptico x100. Nital 2 %.

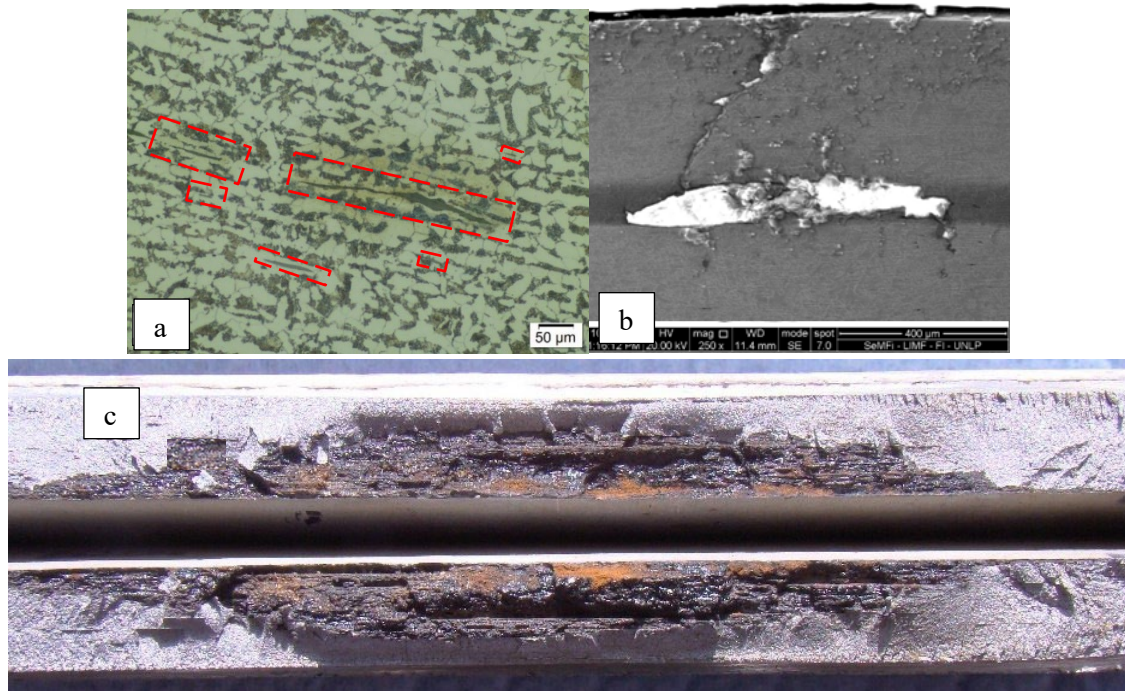
Si bien comúnmente el desgarro laminar arresta en una laminación paralela, el análisis arrojó una excepción crítica en el Caño 110500 (Tramo Gualicho-San Antonio del Gasoducto Libertador General San Martín). A diferencia del patrón de "defecto estático", esta pieza mostró señales de propagación en servicio. Lo que hace notable a este caso es que el desgarro laminar no permaneció confinado a su plano original, sino que, bajo la influencia de tensiones cíclicas de presión, logró generar fisuras de vinculación transversal que conectan distintos niveles de laminación.

En la figura 5 se pueden apreciar en a) y b) laminaciones presentes en el metal base y c) superficie de fractura luego de apertura criogénica. En esta última se observan distintas coloraciones indicando distintos momentos de propagación y una apariencia escalonada, compatible con desgarro laminar.

Fig. 5: Defecto “15” del caño 110500.

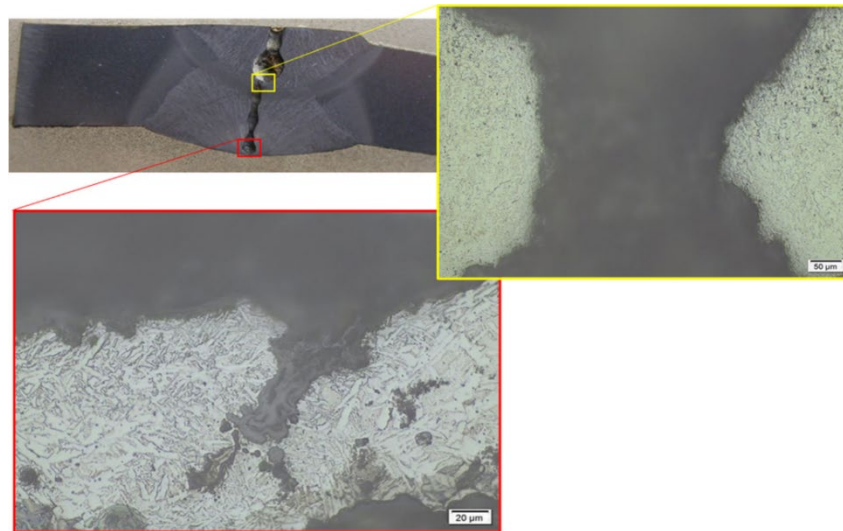
Si bien en muchas de las muestras enviadas a laboratorio fueron encontrados poros generados durante reparaciones de soldaduras longitudinales en fábrica, se presentará a continuación un caso de poro proveniente de fabricación no asociado a reparaciones; este es el caso del caño 86240 del tramo Dolavon-Gualicho del Gasoducto Libertador General San Martín. Este tramo fue construido en el año 1965, con caños API 5L X52 y soldadura longitudinal DSAW. Este defecto resultó ser pasante por convergencia de dos poros de gran tamaño ubicados en los cordones interior y exterior. Se determinó que solo fue necesaria una propagación de sólo unas décimas de milímetro en servicio para que ambos poros se conectaran, transformando dos defectos internos en una vía de escape de fluido (fuga).

Fig. 6. Caño 86240. Poro pasante. En amarillo la unión entre ambos poros. En rojo, extremo de poro interior. Pequeña fisura con propagación en servicio. Microscopía óptica. Nital 2 %.

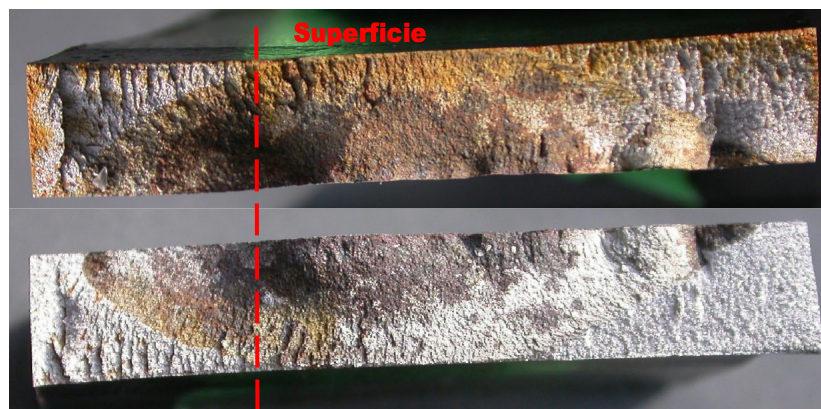
En la superficie de fractura (Fig. 7) se observan marcas de playa, con distintos grados de oxidación, típicas de un proceso de fatiga o corrosión-fatiga. Se realizó un análisis mediante microscopía electrónica de barrido (SEM) que, por el alto grado de corrosión superficial, no fue concluyente. Si bien no se pudo hallar el sitio preciso de la iniciación, en base a la simetría de la fisura y las inspecciones interna y externa, se considera que se encontraba en metal de soldadura, aproximadamente en la línea de fusión.

Fig. 7. Caño 48330. Defecto 1\_1, pasante. Superficie de fractura. Se observan marcas de playa. Línea punteada indica zona de corte para probeta metalográfica.

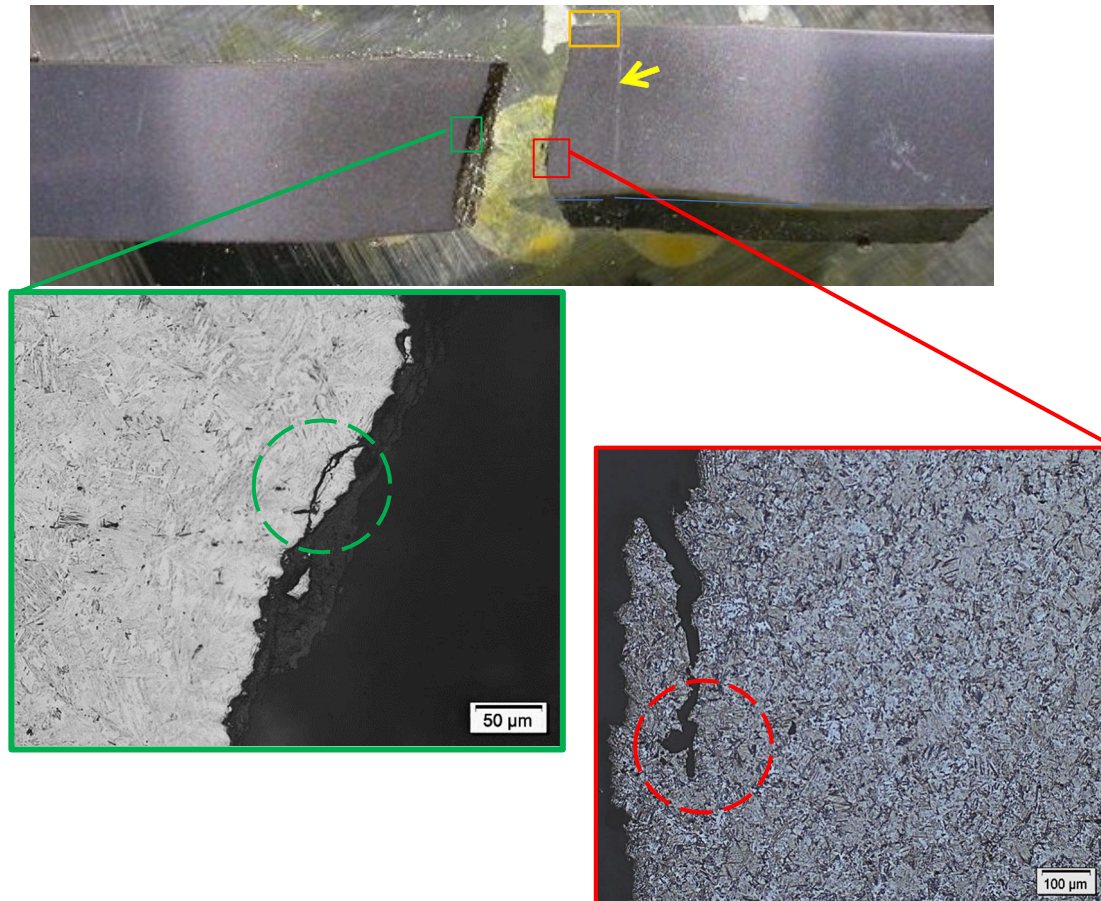
El análisis metalográfico se llevó a cabo en una probeta de sección transversal que se indica en la Fig. 7 con línea roja punteada. En la Fig. 8, se observa la presencia de la línea de fusión de la soldadura ERW seguida de una ZAC muy ancha que da cuenta de un gran aporte de calor. Lejos de la soldadura, se encontró una microestructura ferrítico-perlítica, típica de un acero API 5L X52.

Fig. 8 Caño 48330. Defecto 1\_1. Probeta de corte circunferencial. Nital 2%. Fisura en ZAC ERW. En verde, propagación secundaria transgranular. En rojo, fisuración-corrosión. Flecha amarilla señala línea de fusión.

Existen varios factores que colaboraron para la propagación por fatiga o corrosión-fatiga de la fisura: en primer lugar, la fisura inició en metal de soldadura, una zona con muy baja absorción de energía al impacto, y propagó tanto por metal de soldadura como por ZAC, zona que también

mostró tener baja resistencia al impacto. El límite de fatiga de los materiales decrece con bajos valores de energía absorbida. Adicionalmente, en la zona de iniciación, se observaron marcas superficiales (surcos), producidos probablemente durante el proceso de fabricación para la remoción del material excedente de la ERW, los cuales son sitios propicios para la iniciación de grietas por fatiga.

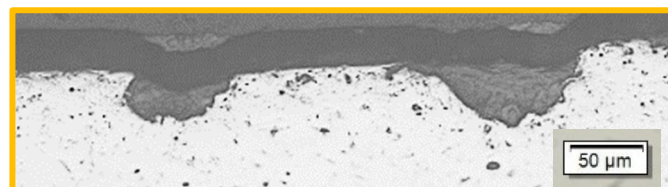
En la Fig. 9 se muestran en detalle los surcos de la superficie externa (microscopía óptica, en recuadro anaranjado de la Fig. 8).

Fig. 9: Surcos en superficie externa (zona recuadro anaranjado en Fig. 8).

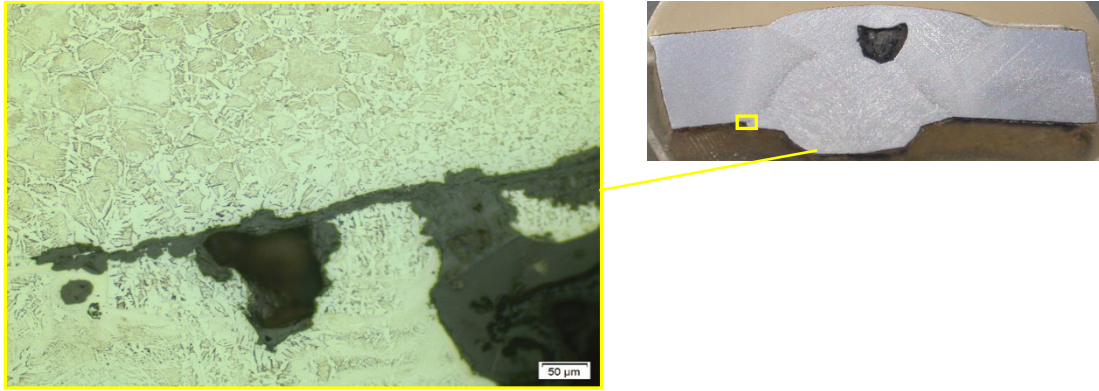
A pesar de la magnitud de la escoria atrapada y las irregularidades geométricas mencionadas, el estudio concluyó que no hubo propagación en servicio. El defecto se mantuvo estable, confirmando que la escoria, al ser una inclusión redondeada y volumétrica, posee una peligrosidad menor frente a mecanismos de fatiga en comparación con los defectos planares observados en otros sistemas, siempre que no existan concentradores de tensión adicionales que activen su crecimiento.

A través del análisis metalográfico en la probeta P38, se observa una discontinuidad de gran tamaño en la pasada exterior de soldadura compatible con escoria atrapada, mayor parte de la cual se desprendió durante la preparación de la probeta. En la parte interna se puede ver la presencia de un cold lap. Se midió una sobremonta interior de 3,25 mm y una desalineación de 2,05 mm. Es probable que la reparación detectada en la otra probeta haya sido para reparar una zona de escoria atrapada y que este defecto haya quedado fuera de la zona reparada, puesto que en esta probeta se observan sólo dos pasadas y rastros de mecanizado externo.

Fig. 10. Caño 110040. Defecto B\*. Probeta metalográfica P38, Nital 2 %

Un aspecto técnico relevante en este caño es la combinación de factores geométricos y metalúrgicos. Se midió una desalineación entre cordones de aproximadamente 2,3 mm y una sobremonta interna de hasta 3,25 mm. Además, en el sector interno se detectó la presencia de un cold lap (falta de fusión por desbordamiento), lo que refuerza la hipótesis de una ejecución deficiente de la soldadura de reparación.

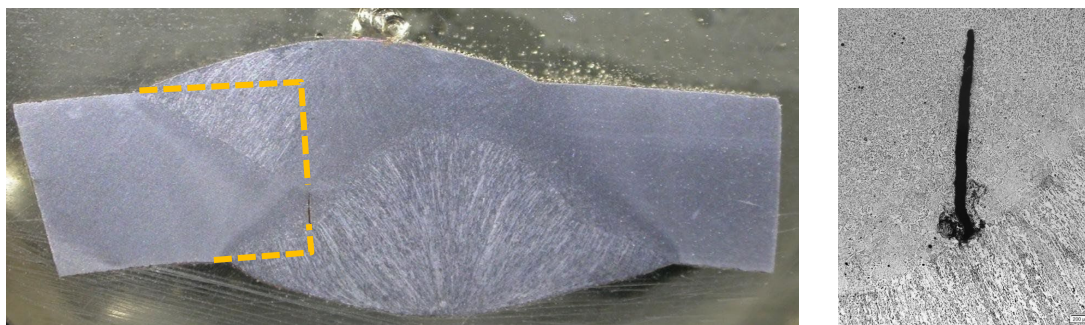
En la muestra analizada, en la unión de la pasada de soldadura interna y la soldadura externa se encontró un defecto embebido de 2,18 mm de profundidad. Esta discontinuidad plana que se observa es la unión de los bordes del fleje curvado que da origen al tubo, y se corresponde con una falta de fusión (Fig. 11).

En tubos antiguos, el centrado del electrodo en la junta era hecho mecánicamente y las desalineaciones eran frecuentes, a tal punto que los tubos más antiguos eran de solo 6 metros para evitar este tipo de defectos a lo largo costuras más largas. Las dos pasadas, tienen en el caso en estudio desalineación entre ellas, pero la desalineación más relevante es con la junta inicial, que llega a ser del orden de la mitad del espesor. Los cordones de soldadura presentan una desalineación entre sí de 6,08 mm, la sobremonta interior es de 4,05 mm y la exterior de 2,39 mm. No se observan signos de propagación en servicio.

Fig. 11. SR 14280. Metalografía del corte circunferencial sobre defecto 1. Microscopía óptica 50x. Nital 2 %.

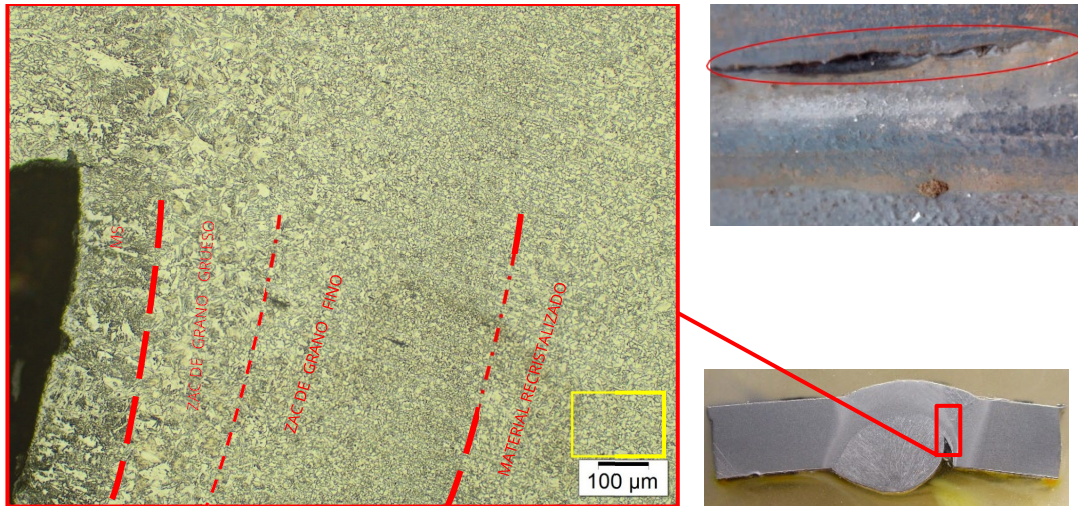
En la superficie interna del caño se halló una zona con soldadura defectuosa, en la que una parte del material contiguo a la sobremonta quedó sin soldar. Se realizaron tres probetas metalográficas y en todas ellas se encontraron indicios de propagación en servicio. En una de ellas se encontraron pruebas de que el material había sufrido una reparación, puesto que luego del metal de soldadura, la zona afectada por el calor de grano grueso (ZAC) y la zona de grano fino aparece nuevamente material con una microestructura que presenta recristalización. Esto se evidencia en la pérdida del bandeo característico del metal base (ver Fig. 13).

Fig. 13: Superficie interna del caño y macrografía del defecto. En la imagen de la izquierda se observan distintas líneas de zonas afectadas térmicamente.

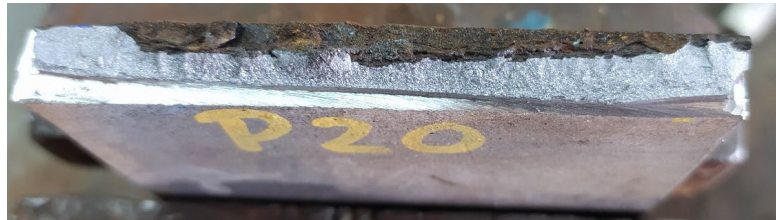
Fig. 14: Apertura criogénica del defecto en el caño 110030. Se observa que el defecto alcanza casi la mitad del espesor.

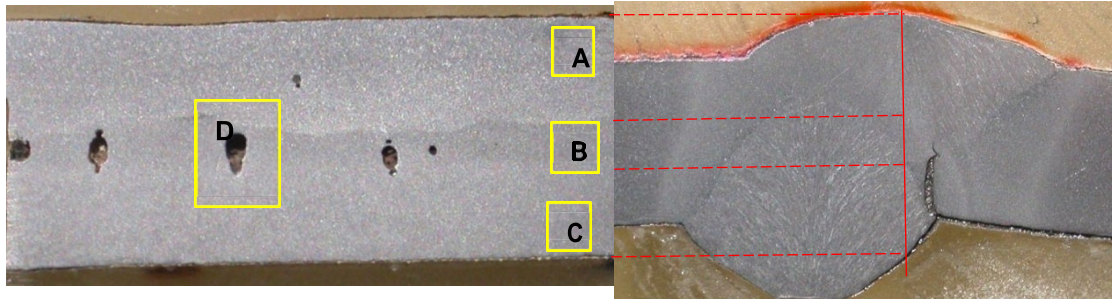
En la Fig. 16 se observan las macrografías de ambas probetas metalográficas y se señalan con líneas punteadas los puntos equivalentes. Se trata de dos vistas distintas de una misma soldadura. La P37 contiene una fisura desde el talón de la soldadura interior, hasta lo que probablemente fue el límite de la primera pasada de soldadura anterior, antes de la reparación. En la probeta P40 (izq.), que corresponde a un corte longitudinal, se observan poros alineados a la mitad del espesor.

Fig. 16: Probetas P40 (izquierda) y P37 (derecha). Se indica con línea de puntos las zonas equivalentes entre ambos cortes.

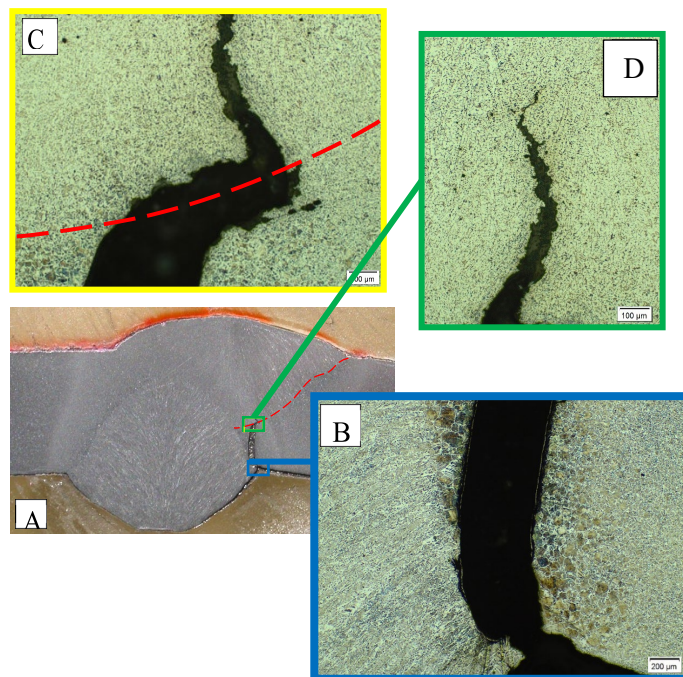
En la Fig. 17 se muestran las microestructuras que atraviesa la fisura de la probeta P37. La fisura inició en un defecto por falta de fusión de la primera pasada exterior y luego propagó hacia adentro y hacia afuera. La propagación hacia el interior del caño está claramente gobernada por tensiones, ya que propaga forma transgranular y rectilínea a través del espesor, atravesando una zona de baja tenacidad correspondiente a la ZAC de grano grueso, hasta las cercanías de un cold lap en el talón de la soldadura interior, en donde ambos defectos coalescen. Hacia el lado externo del caño, en cambio, la fisura se arresta al alcanzar la línea de fusión de la pasada exterior, porque llega a una zona de grano fino recrystalizado por el “revenido” de las subsiguientes pasadas de soldadura, la cual mostró tener altísima tenacidad. No se halló evidencia de propagación en servicio.

Fig. 17: Probeta P37. A) Macrografía. B) Inicio de fisura desde cold lap en talón y continúa por ZAC de grano grueso. C) Cambio de dirección de propagación. D) Punta de fisura.

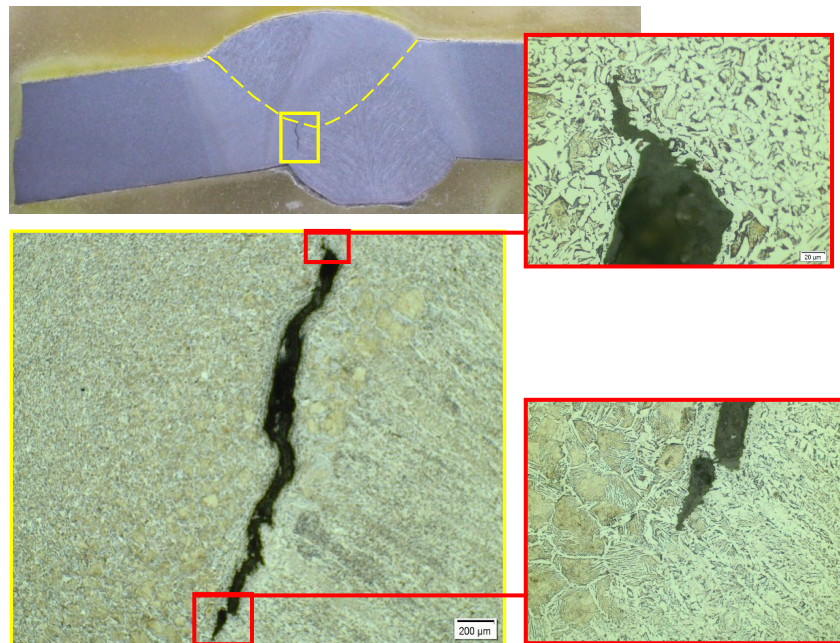
Se envió a laboratorio una muestra conteniendo los defectos denominados A y B, ubicados en la zona central del caño, a las que se le realizaron probetas metalográficas y aperturas criogénicas. En la Fig. 18 se observa el defecto A, interno, que corresponde a una escoria atrapada en la pasada anterior a la reparación.

Fig. 18 Defecto A. Se señala fisura correspondiente a reparación defectuosa. Debajo, foto de microscopía óptica. 50X. Nital 2 %.

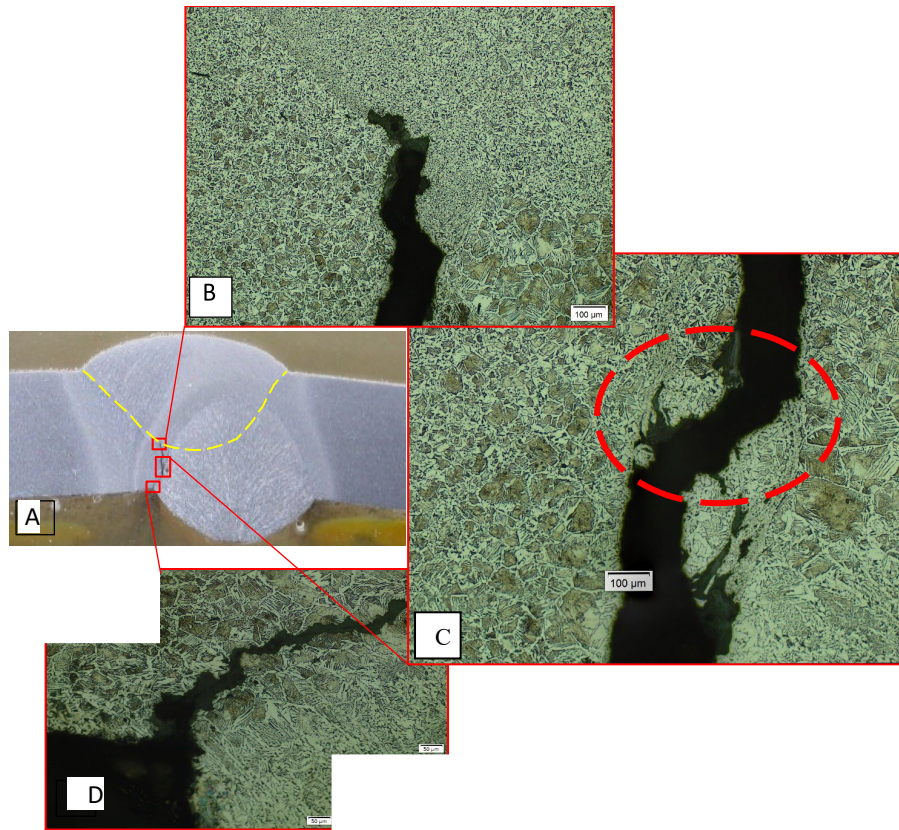
Fig. 19. Caño 124200. Defecto B.

En la Fig. 19 (defecto B), se observan tres zonas de distinta morfología del defecto planar. En el detalle C se observa escoria atrapada, a partir de la cual, el defecto propaga hacia el interior y hacia el exterior del ducto. Hacia el interior, el defecto propaga debido a las tensiones generadas por la reparación de la soldadura a través de la ZAC de grano grueso, en coincidencia con lo observado en la probeta P30 (Fig. 18). Hacia la superficie exterior, el defecto se arresta al alcanzar la zona de grano fino recristalizado correspondiente a la primera pasada de soldadura (externa).

Se concluye que el defecto B inició en una falta de fusión interior generada por escoria atrapada que luego propagó hacia adentro y hacia afuera. Los mecanismos potencialmente responsables de la propagación hacia el interior son dos: fisuración en frío o propagación por tensiones de la soldadura, las cuales son muy superiores en una reparación con la geometría observada que las

habituales. Ambos están relacionados con la fabricación. Si bien no se encontraron indicios de propagación en servicio, debido a las grandes dimensiones del defecto y a la severidad de la punta de la fisura, no se descarta la posibilidad de propagación futura de defectos como este en caso de combinarse con otros mecanismos de daño, como fatiga, lo cual dependerá de las condiciones operativas locales a las que estuviera expuesta la fisura.

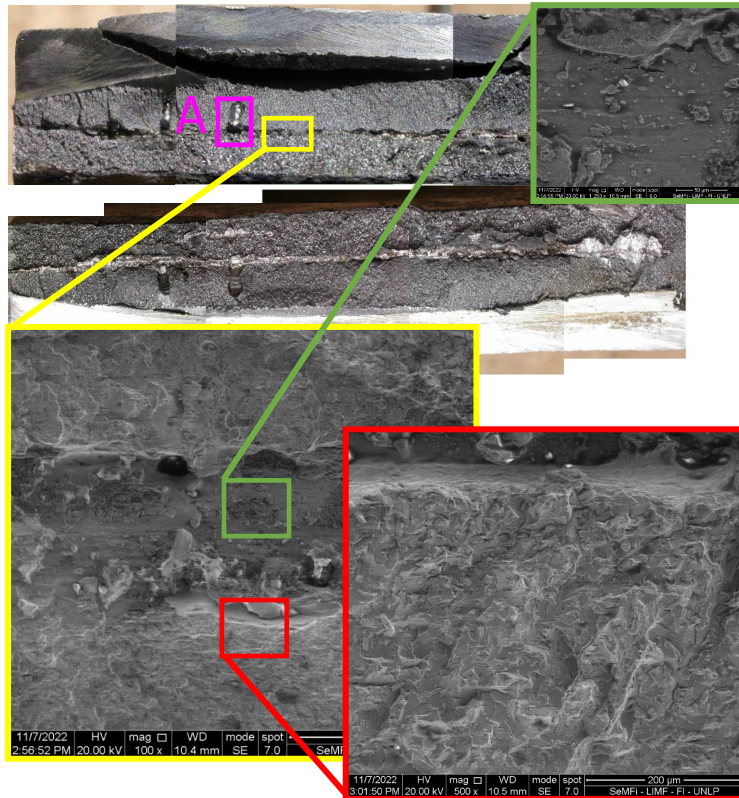
Contiguo a las probetas metalográficas se realizaron aperturas criogénicas. En la Fig. 20 se observa una fractografía y un análisis por microscopía electrónica de barrido de la probeta P29, próxima a la P30. Esta probeta no contenía defectos abiertos a la superficie. Se detectó falta de fusión en el interior de la soldadura: una zona oxidada central (recuadro amarillo) rodeada por superficies frágiles con planos de clivaje, correspondientes a la apertura criogénica (recuadro rojo). La falta de fusión puede haber sido provocada por escoria atrapada, que se desprendió durante la fractura de la probeta. No se observa propagación en servicio.

En la Fig. 20 también se observaron una especie de gotas (detalle A), sobre las que se realizó un análisis químico semicuantitativo por EDS. Se observa que corresponden también a material con falta de fusión.

Fig. 20: Caño 124200. Apertura criogénica P29, contigua a probeta P30 (defecto A).

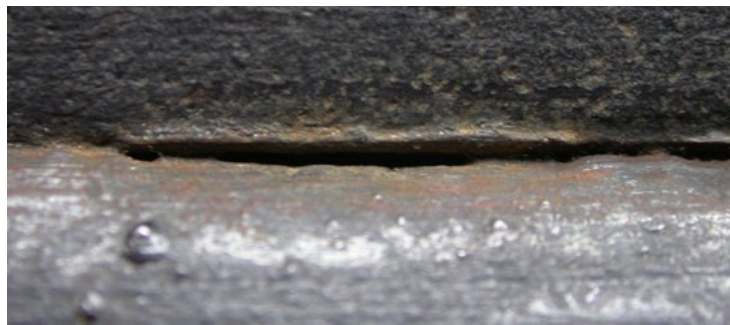
En la Fig. 22 se observa la superficie interna en la zona del defecto B. Se observa un defecto de fabricación, caracterizable como una socavadura atípica y excesiva.

Fig. 22: Superficie interna defecto B. Zona de apertura criogénica P31. Se observan defectos en el talón de soldadura.

La superficie de fractura luego de la apertura criogénica de la probeta P31, (defecto B), muestra la presencia de una fisura desde la superficie interior de más de 3 mm de profundidad. La propagación dúctil que ocurrió durante la apertura criogénica en laboratorio demuestra la alta tenacidad en esta región (grano fino recrystallizado, según lo observado en la probeta metalográfica), lo que explica el arresto de la fisura en este punto.

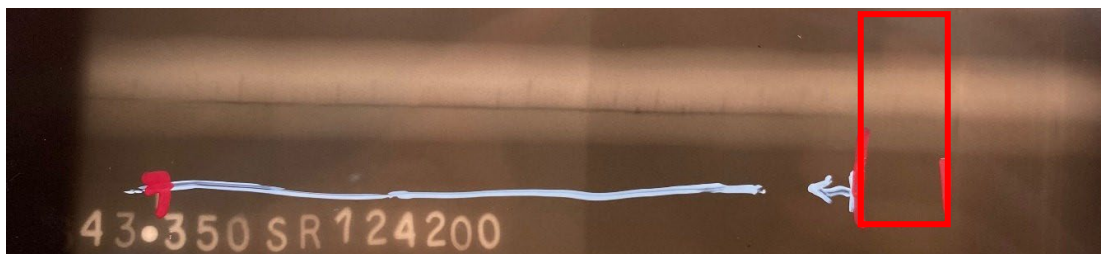
Se adicionó una probeta metalográfica en el extremo de la zona reportada con indicaciones, a mitad del caño. En la Fig. 23 se observa en la placa radiográfica una indicación longitudinal continua sobre el talón de una de las costuras, indicaciones alargadas transversales y desalineación de cordones. En la Fig. 24, se muestran las dos caras de la probeta metalográfica. Se observa un defecto planar interno en una soldadura reparada. Nótese las similitudes con los defectos D y B hallados en el caño 117720.

Fig. 23: Placa radiográfica de la soldadura de referencia 124200.

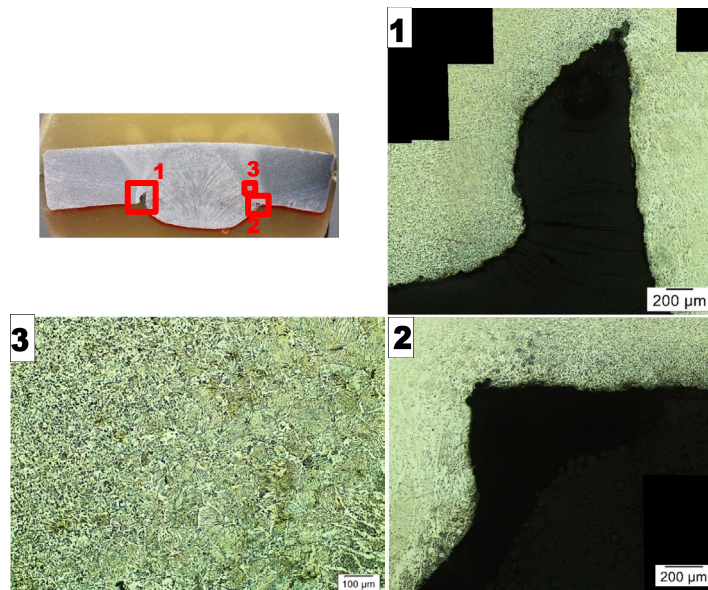
Este defecto fue reportado inicialmente por la herramienta EMAT y confirmado mediante UTPA y placas gammagráficas. Fue retirado y enviado a laboratorio. Mediante inspección visual sobre el lado interno se detectó una socavadura de 35 mm de largo aproximadamente. Se realizó una probeta para su análisis metalográfico. En primer lugar, se pudo identificar más de una pasada de soldadura, evidenciando una reparación, con una última pasada, de gran aporte, del lado interno. Por otro lado, se midió la sobremonta interna resultando de 4,5 mm aproximadamente. En la probeta se observaron dos defectos tipo socavaduras originados por esta reparación defectuosa de

2,2 y 0,75 mm de profundidad (Fig. 25). A su vez, no se identificaron fisuras ni otro defecto en la probeta.

Fig. 25. Caño 51320, Defecto 1.

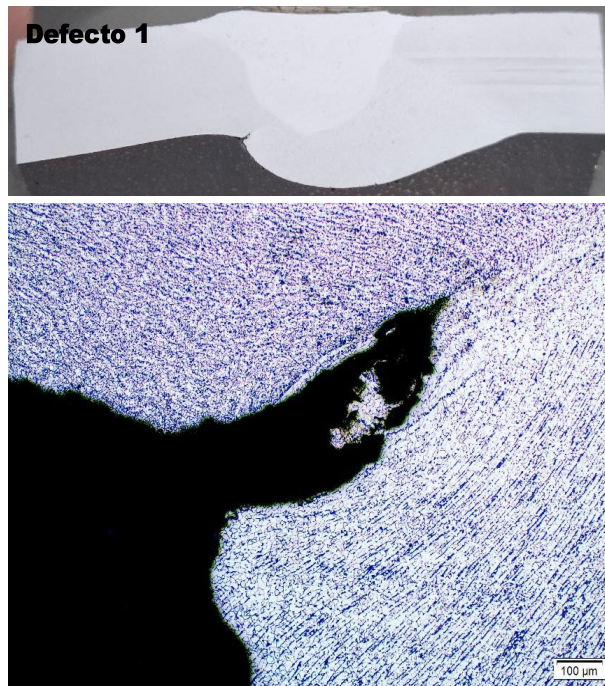
En la probeta metalográfica se observa un defecto situado al lado de la sobremonta de la soldadura del lado interno de 0,26 mm de profundidad, en el talón interno de la soldadura (Fig. 26) y se observa que la soldadura del lado externo está compuesta por dos pasadas. No se observan signos de propagación en servicio. Los cordones de soldadura presentan una desalineación entre sí de 1,54 mm, la sobremonta interior es de 4,63 mm y la exterior de 1,37 mm. La soldadura del lado interno se encuentra volcada hacia el talón que presenta la fisura.

Aquí hay un mecanismo doble de formación del defecto. Por un lado, hay evidencia de falta de fusión, pero también se aprecia material de aporte en ambos lados de la fisura, lo que indica fisuración en el material aportado. Esta fisuración en caliente fue favorecida por la contracción térmica durante el enfriamiento y un alto concentrador de tensiones debido a una pobre geometría en el talón del cordón de raíz en esa zona.

Fig. 26. Probeta metalográfica de corte circunferencial sobre defecto 4. Microscopía óptica 100x. Nital 2 %.

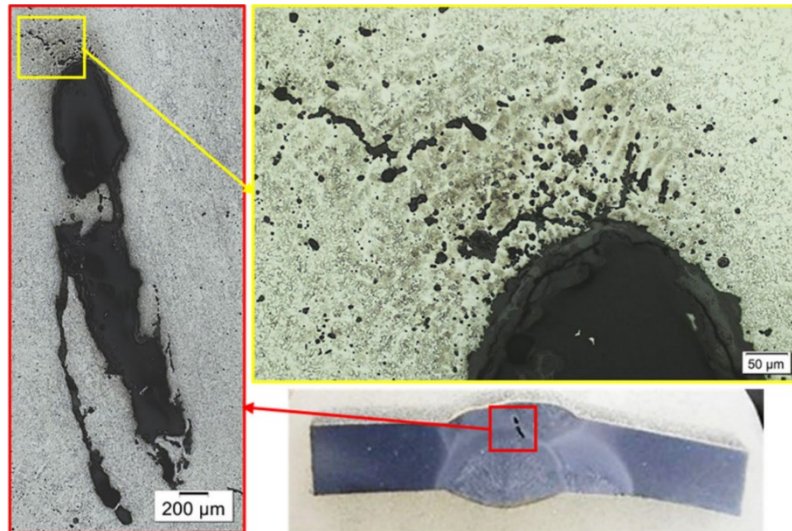
Fig. 27. Caño 66850. Defecto 2. Corte circunferencial - escoria atrapada. Microscopio óptico. Nital 2%

La microestructura resultó ser de grano fino ferrítica-perlítica típica un acero al carbono API 5L grado X52. En el corte circunferencial se identifican dos pasadas de soldadura en la cara interna del ducto, siendo la última de reparación. La secuencia de soldadura fue exterior-interior. Sobre el cordón exterior se observó escoria atrapada aproximadamente en el centro de la soldadura, de 3,21 mm de largo aproximadamente (Fig. 27).

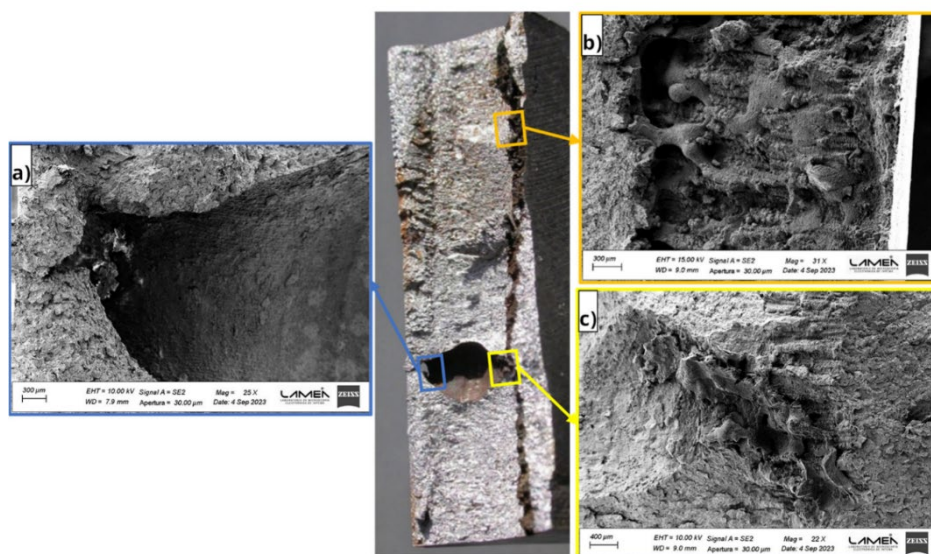
El poro era de 3,5 mm de profundidad, es decir, un 40 % del espesor. Al combinarse con la escoria atrapada, la profundidad del defecto total era de, al menos, un 90 % del espesor, siendo necesaria una ínfima propagación en servicio para la generación de la fuga. Se examinó el borde exterior de la superficie de fractura y los extremos del poro mediante un microscopio electrónico de barrido SEM; si bien el estado de la superficie no arrojó resultados concluyentes, hay indicios de propagación por fatiga (Fig. 28).

Fig. 28. Caño 66850. Apertura criogénica del defecto pasante 2.
