# DE BARRERA A RIESGO: CORROSIÓN INTERNA POR INTERFERENCIAS EN PROTECCIÓN CATÓDICA

Janine Booman<sup>1</sup>, Andrea Moneta<sup>1</sup>, Emanuel Marinaro<sup>2</sup>, Cynthia Salvatierra<sup>1</sup>, Jose Luis Otegui<sup>1</sup>

## 1. Resumen

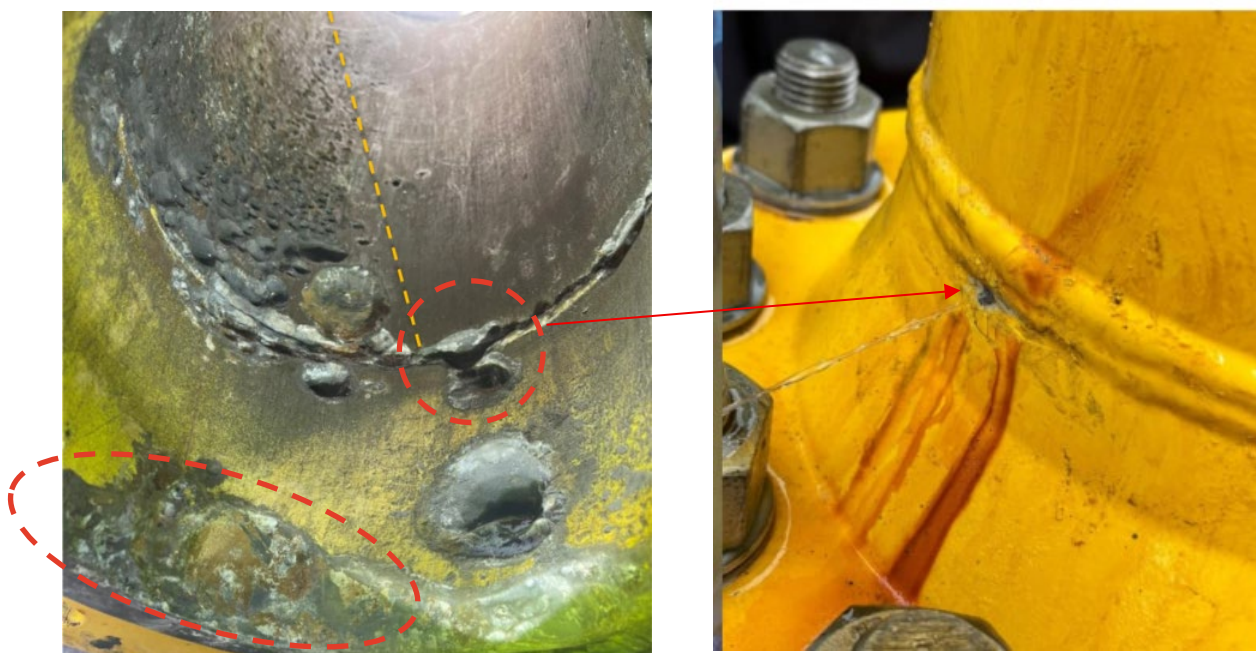
Este artículo se enfoca en el análisis de una fuga en una unión de un oleoducto de 8" con una brida soldada, en lo que se denomina pierna muerta, detectada durante campaña de detección de fugas. Durante la reparación se observó corrosión severa localizada en la zona aledaña, con *pittings* de 50% del espesor. No se observaron daños en la zona diametralmente opuesta, en el resto del *spool* ni del otro lado de la junta dieléctrica.

Fig. 1. defectos internos por corrosión en el asiento de la brida

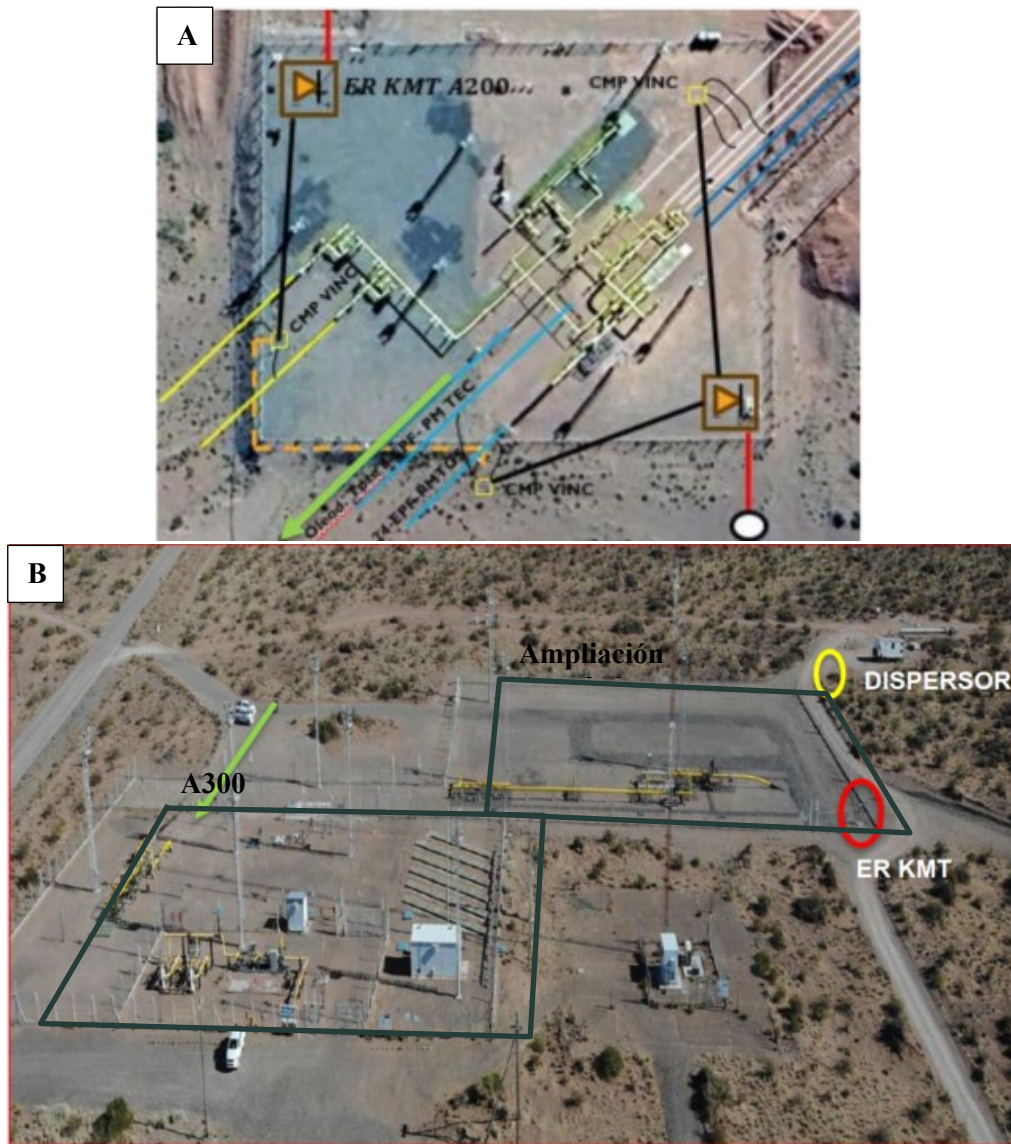
Desde su instalación el tramo se protegió con un rectificador IMASTECH ubicado en el Área 200 (**Fig. 2**). El resto de las cañerías del área 300 se protegen desde el rectificador KMT del área 310, al igual que el tramo II del oleoducto. Un año antes de la falla se puso en marcha el Sistema de Protección Catódica (PC) del área 310. Seis meses antes de la detección de la fuga se puso en marcha una derivación, la modificación en la cañería transformó el tramo que falló en una pierna muerta.

Fig. 2. Detalle de PC Oleoducto 8" y Tramo II. A) A200. B): A300.

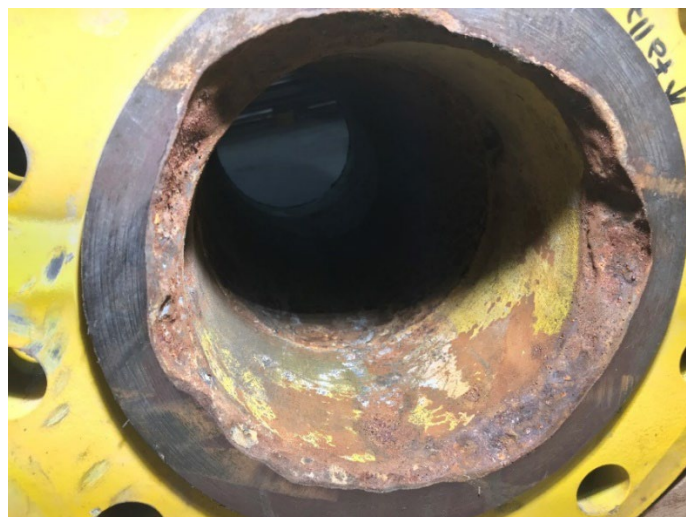
El asiento de la brida se encuentra corroído preferencialmente (**Fig. 3**), los *pits* se concentran cerca de la soldadura, y se observa desprendimiento de pintura sobre la superficie interna de la brida.

Fig. 3. Borda. Pitting sobre borde interno. Corrosión localizada en el asiento de la brida.

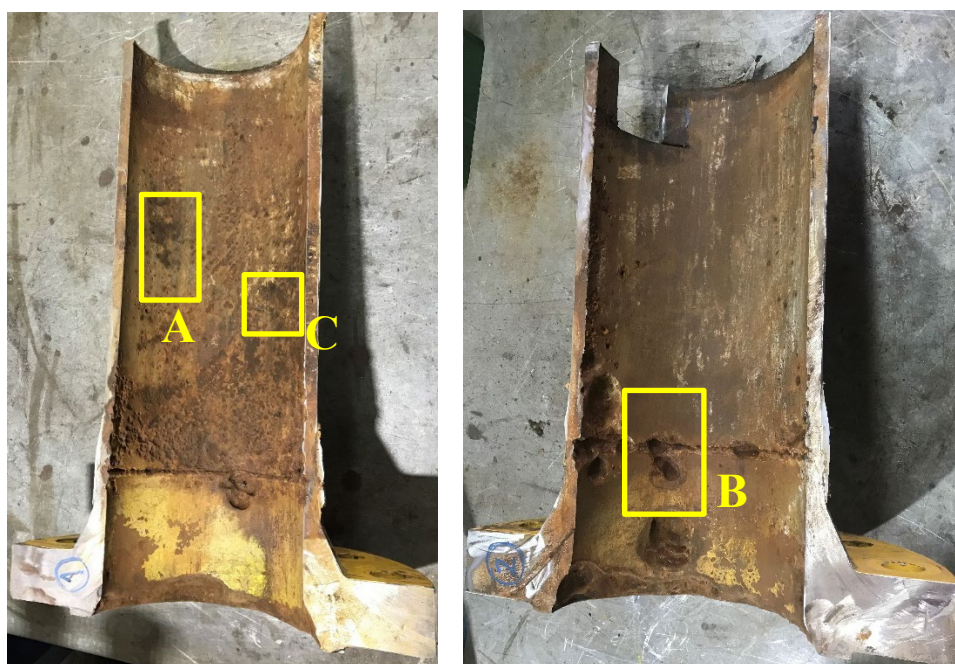
En un corte longitudinal del conjunto caño-brida los *pits* de corrosión se encuentran sectorizados sobre una de las medias cañas, del lado caño (Fig. 4). El tamaño de los *pits* aumenta hacia la soldadura, tanto en diámetro como en profundidad. Sobre los defectos de mayor tamaño se distingue una morfología de cavidades tipo cuenco con bordes irregulares

Fig.4. Vista interna. Pits de corrosión sobre el lado caño, y ataque tipo zanja sobre soldadura. A) y B) defectos de mayor tamaño y ataque preferencial sobre soldadura (detalle en 5). C) Defecto pasante (detalle en 6).

El ataque preferencial sobre la soldadura forma un zanjeado profundo del lado caño, esto es, arriba de la brida (A y B Fig. 4, detalle en Fig. 5). Sobre la brida se observan los defectos de mayor tamaño, con una morfología similar. El defecto pasante de diámetro 4 cm, sobre la soldadura del lado brida, está formado por la unión de 2 pits de morfología tipo cuenco, con bordes redondeados (C en Fig. 4, detalle en Fig. 6).

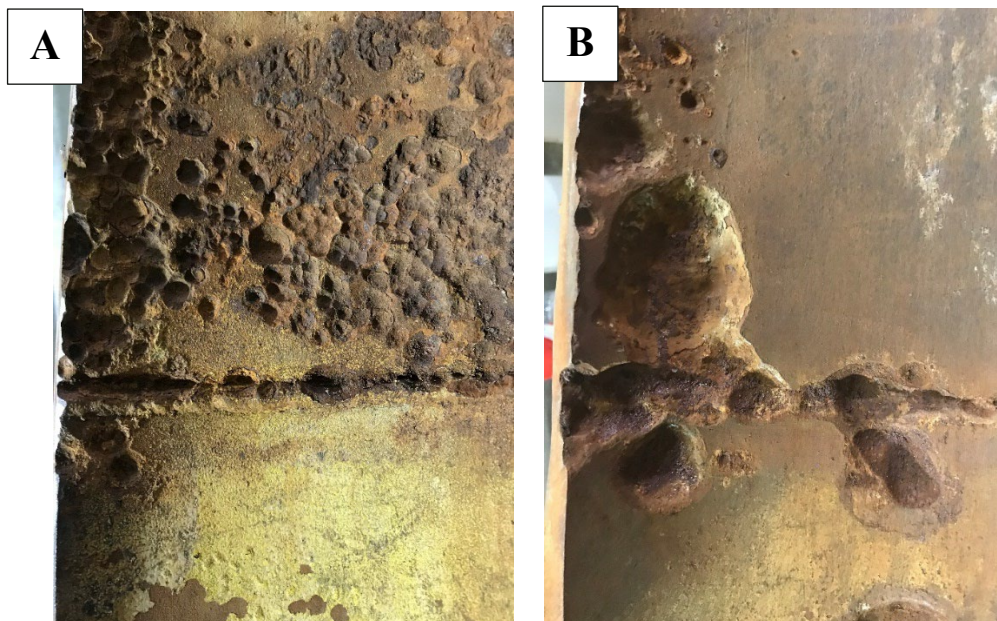
Fig. 5. Pittings de corrosión. Ataque preferencial sobre el caño y la soldadura.

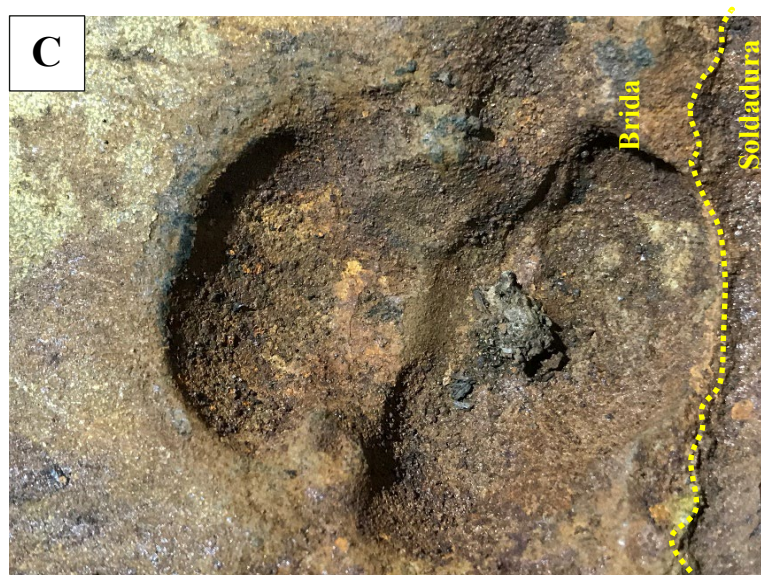
Fig. 6. Defecto pasante que ocasionó la fuga. Corrosión interna localizada.

Considerando que el mecanismo de corrosión estuvo activo desde el 23/09/23, perforando la totalidad del espesor (12.7 mm) el 09/10/24 y generando un pit de aproximadamente 4 cm de diámetro, la corriente necesaria se estima en 13.14 mA.

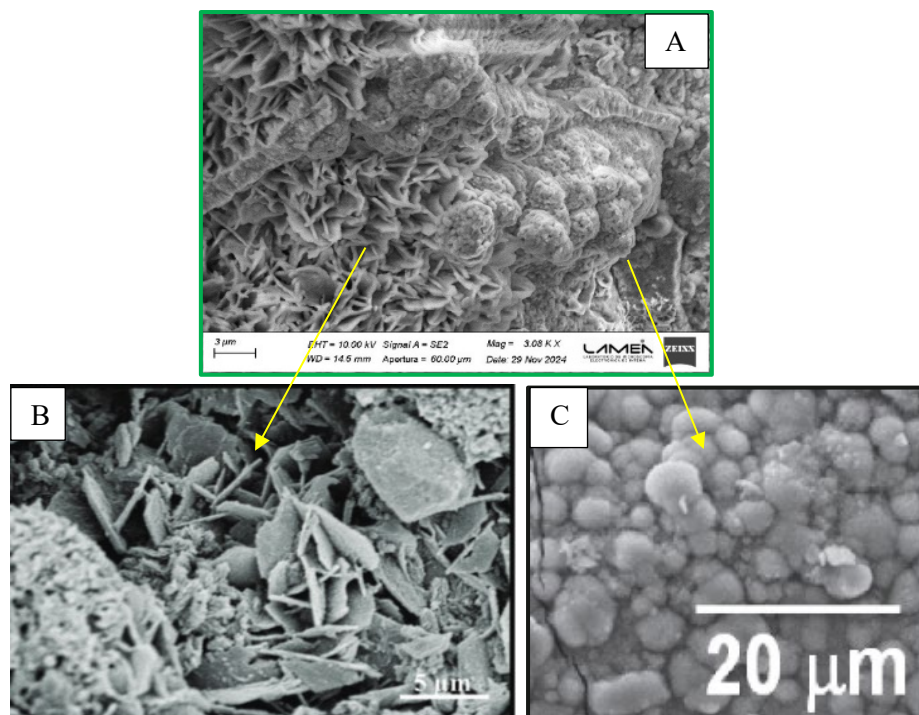
Fig.7: A) Productos de corrosión hallados en el interior de uno de los pits, Fig. 19. B) Lepidocrocita en morfología de pétalos<sup>ii</sup>. C) Goetita en forma de bolas de algodón<sup>iii</sup>.

En el interior de los pits se hallaron productos de corrosión. Mediante Microscopía Electrónica de Barrido (SEM) se identificaron distintas morfologías. En las **Fig. 7**, **Fig. 12** y **Fig. 13** se comparan con referencias bibliográficas, lo que permitió identificar Akaganeita y Goetita, también la presencia de Lepidocrocita y Magnetita.

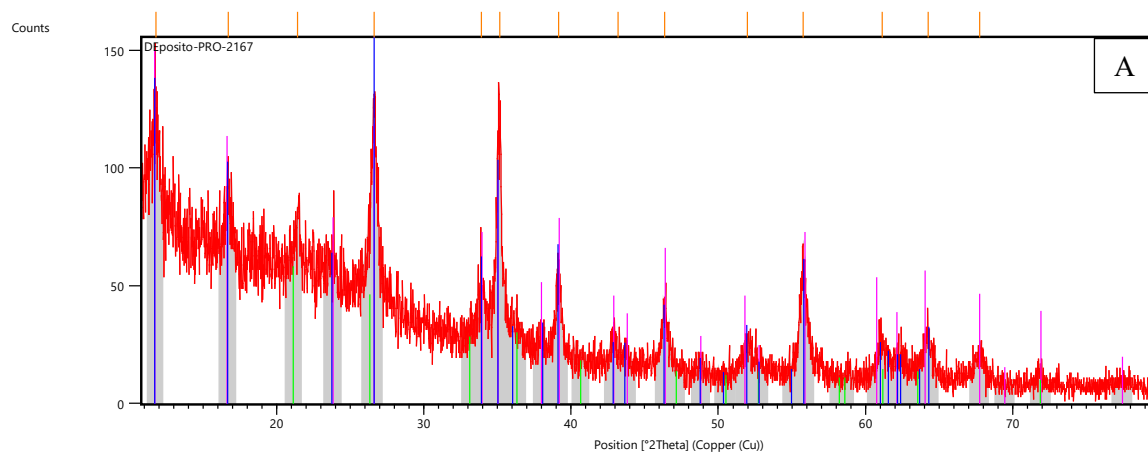
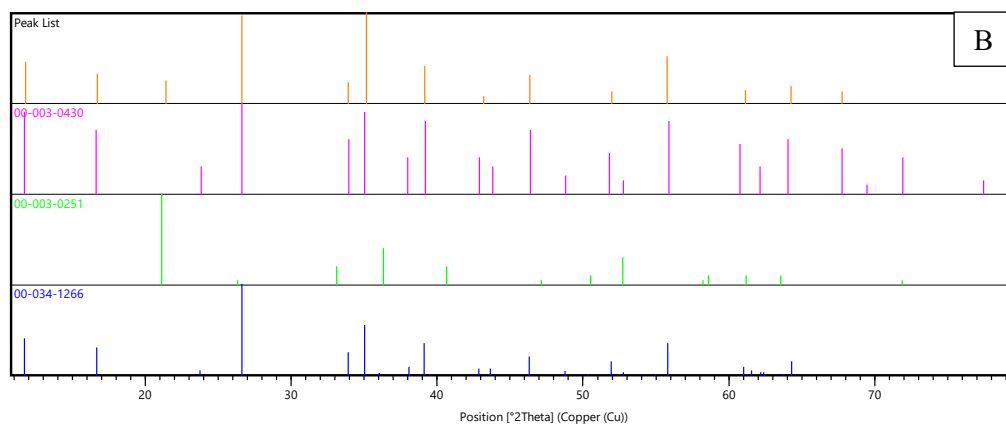
Fig. 8. Difractograma de los productos de corrosión. Comparación con picos de Akaganeita, Goetita y Hidróxido  $\text{Fe}_2\text{O}_3 \cdot \text{H}_2\text{O}$ .

El ensayo de DRX se llevó a cabo utilizando radiación  $\text{Cu K}\alpha$  ( $\lambda = 0,1542 \text{ nm}$ ) a un voltaje de 40 Kv, con una corriente de 30 mA y un rango angular de barrido  $2\theta$  de  $10^\circ$  a  $80^\circ$ . Las fases cristalinas identificadas, en orden decreciente en intensidad difractada, fueron Akaganeita  $\text{FeO}(\text{OH})$  (Verde), Goetita  $\text{FeO}(\text{OH})$  (Azul) y un Oxido Hidróxido hidratado  $\text{Fe}_2\text{O}_3 \cdot \text{H}_2\text{O}$  (Rosa) (**Fig. 8**).

Si bien el difractograma obtenido mediante rayos X confirmó la presencia de Akaganeita y Goetita, no detectó Lepidocrocita ni Magnetita. No obstante, la Lepidocrocita es inestable, lo que podría explicar que no se detectara, y la magnetita sólo se detectó en un sitio muy puntual de todos los analizados, por lo que si se encontraba en un porcentaje inferior al 5% en peso de la muestra analizada, no sería detectable por la técnica de DRX.

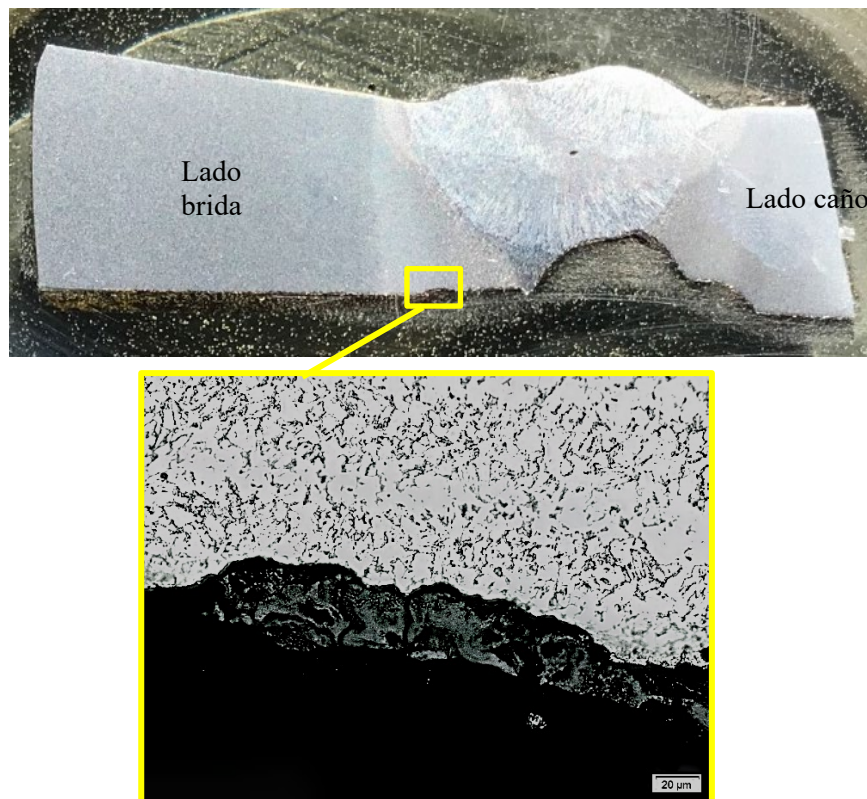
En la **Fig. 9**, corte longitudinal, se observa corrosión preferencial en metal de soldadura, y un pequeño poro entre pasadas de metal aportado. Los productos de corrosión se encuentran fuertemente adheridos sobre la superficie interna de la brida, (Detalle A). En la **Fig. 10**, corte circunferencial del lado caño, se observan productos de corrosión sobre los pits y en el interior de un poro. El metal base del caño (**Fig. 11**) y el de la brida presentan una estructura ferrítico-perlítica. En el caño se observa el bandeo típico del proceso de laminación en caliente.

Fig.9. corte longitudinal sobre unión entre caño y brida. A) Superficie interna de la brida con productos de corrosión adheridos. Microscopía óptica 500x. Nital 2% Microscopía óptica 500x. Nital 2%.

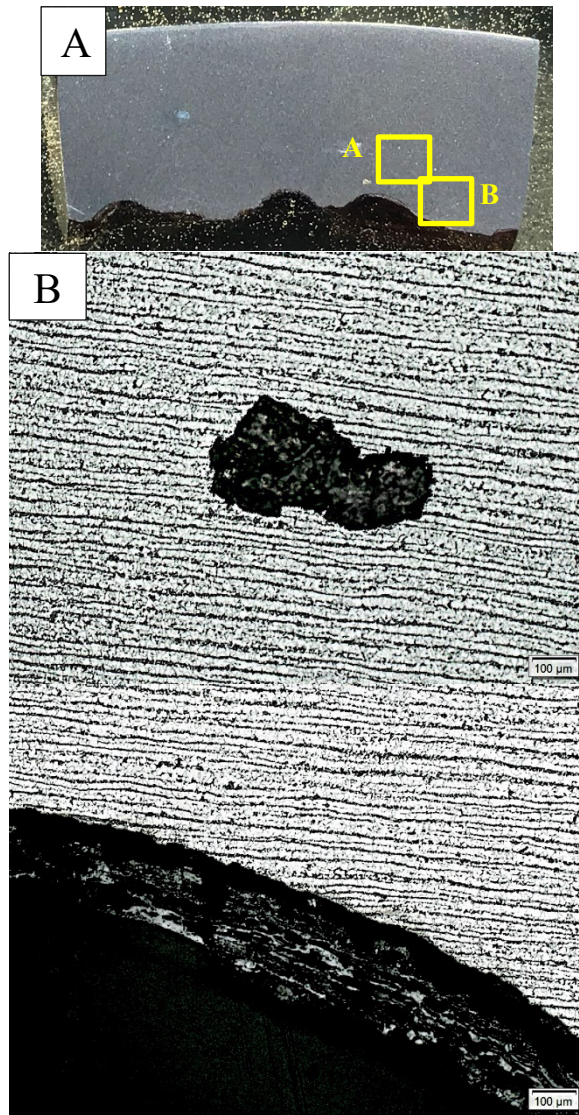
*Fig.10. Probeta metalográfica de corte circular sobre pits de lado caño. A) Poro con productos de corrosión en su interior. Microscopía óptica 100x. Nital 2%. B) Superficie de pit con productos de corrosión adheridos. Microscopía óptica 100x. Nital 2%.*

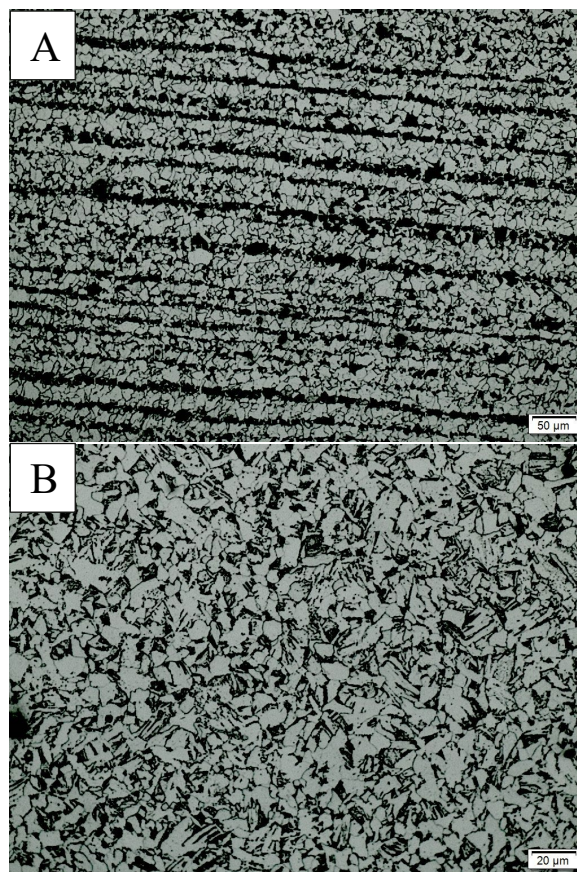
Fig 11. A) Metal base del caño. Se observa bandeo típico del proceso de fabricación. Microscopía óptica. 200x. Nital 2%. B) Metal base brida microestructura de acero colado. Microscopía óptica. 500x. Nital 2%.

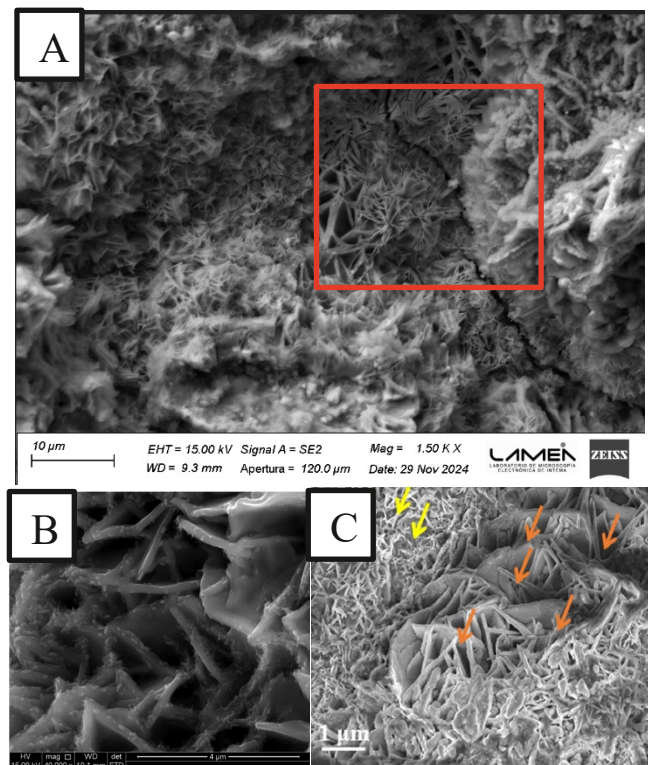
Fig.12: A) Productos de corrosión Fig. 19.B) y C) Lepidocrocita con morfología de nido (<sup>v</sup>, <sup>vi</sup>).

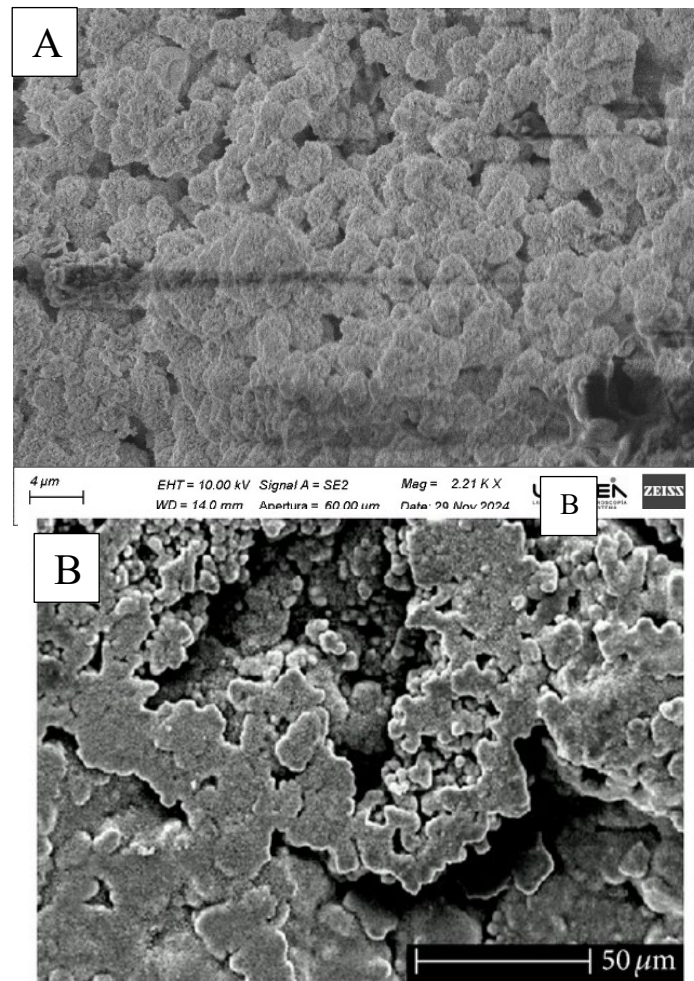
Fig. 13: A) Productos de corrosión Fig. 19. B) Magnetita <sup>vii</sup>.

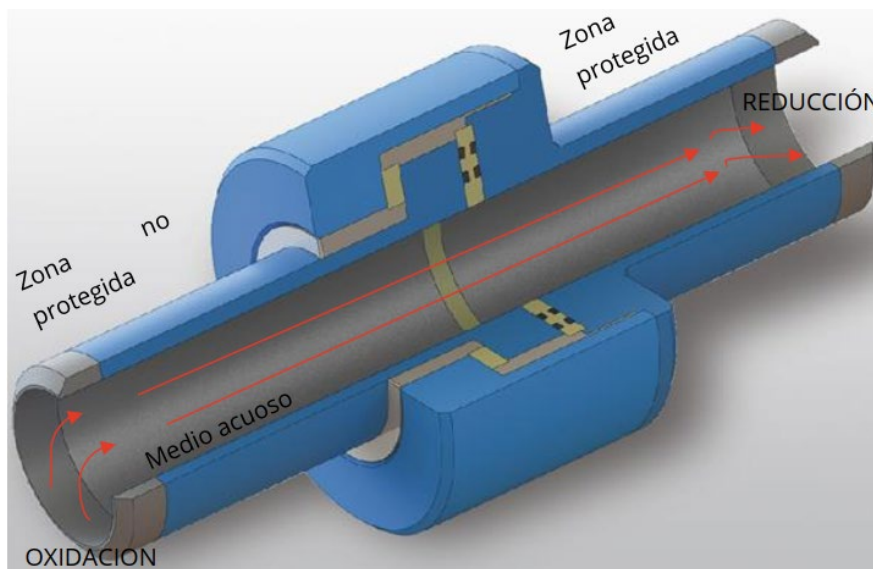
Para aislar la puesta a tierra del sistema de protección catódica, se utilizan juntas aislantes. Las juntas aislantes separan eléctricamente la zona protegida de la tubería de la instalación de superficie y su correspondiente puesta a tierra. Sin embargo, en los casos donde el fluido que circula por la tubería posee una elevada conductividad, puede producirse un pasaje de corriente a través de la junta aislante por medio del fluido. En la **Fig. 14** se ejemplifica el fenómeno sobre el esquema de una junta monolítica, pero que aplica también para cualquier tipo de junta.

*Fig. 14 Esquema de circulación de corriente a través de junta aislante.*

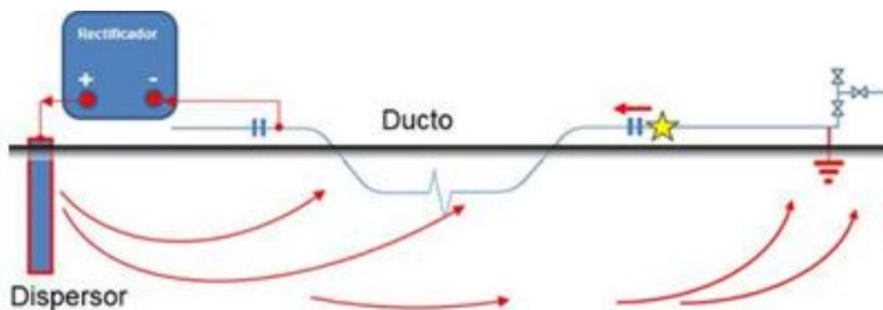
A partir del camino electrolítico dispuesto por el medio acuoso a través de la junta aislante, se genera un nuevo camino para que la corriente, que es entregada por la cama dispersora, retorne al rectificador. El circuito de este paso de corriente se completa desde la cama dispersora, el terreno, la puesta a tierra, el ducto metálico correspondiente a la instalación de superficie, el fluido interno de la línea para “saltar” la junta aislante y finalmente el retorno por la tubería hacia el borne negativo del equipo rectificador (**Fig. 15**).

*Fig.15. Esquema del circuito de la corriente de interferencia.*
