# **APLICACIÓN DE ESCANEEO 3D PARA EVALUACIÓN DE INTEGRIDAD EN DUCTOS**

En este trabajo se presentan experiencias prácticas de aplicación del escaneo láser 3D en campo como herramienta complementaria para la caracterización geométrica avanzada de anomalías detectadas mediante inspección interna (ILI) en ductos de transporte.

Se presentan tres casos de estudio representativos. El primero corresponde a una abolladura inicialmente reportada por ILI como compleja por proximidad a soldadura y presencia de indicios de daño volumétrico. El segundo caso aborda una abolladura bajo recubrimiento de hormigón, sin acceso directo a la deformación. El tercer caso expone la digitalización 3D de una grapa de refuerzo recuperada tras un evento de fuga, mostrando la utilidad del escaneo para documentar geometría “as-found”, evaluar condiciones reales de ajuste/contacto y alimentar simulaciones numéricas orientadas a análisis de causa raíz.

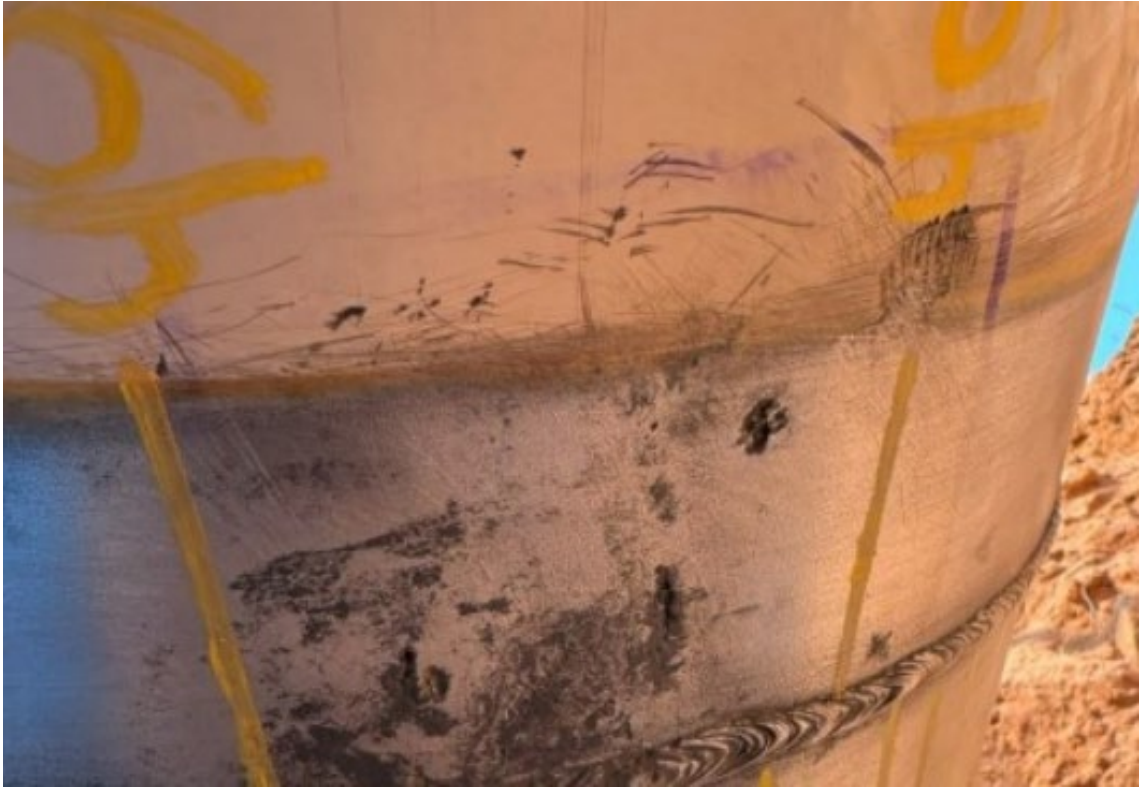
Adicionalmente, el análisis ILI indica la posible presencia de pérdida de metal centralizada en la zona de máxima deformación geométrica, así como la interacción de la abolladura con la soldadura circunferencial. Debido a la combinación de deformación geométrica, indicios de daño volumétrico y afectación de soldadura circunferencial, la anomalía se clasifica como compleja, lo que motiva la ejecución de una inspección directa en campo para su caracterización detallada.

- Profundidad máxima de la abolladura: 3,98 mm (0,87% del diámetro nominal).
- Extensión longitudinal: 185 mm.
- Extensión circunferencial: 145 mm.
- Radio de curvatura circunferencial mínimo: 1227 mm
- Radio de curvatura longitudinal mínimo: 696 mm

*Figura 7. Defecto. Caso 1.*

En función de las dimensiones y profundidad de las indicaciones de daño mecánico, y considerando las condiciones operativas del ducto, se determina que la reparación mediante amolado controlado resulta técnicamente viable dentro de los límites establecidos por ASME B31.8. El escaneo 3D permite verificar que la extensión longitudinal requerida para la remoción de los concentradores de tensiones se encuentra dentro de los valores admisibles, posibilitando la definición de una reparación definitiva sin necesidad de reemplazo de segmento ni instalación de refuerzos adicionales.

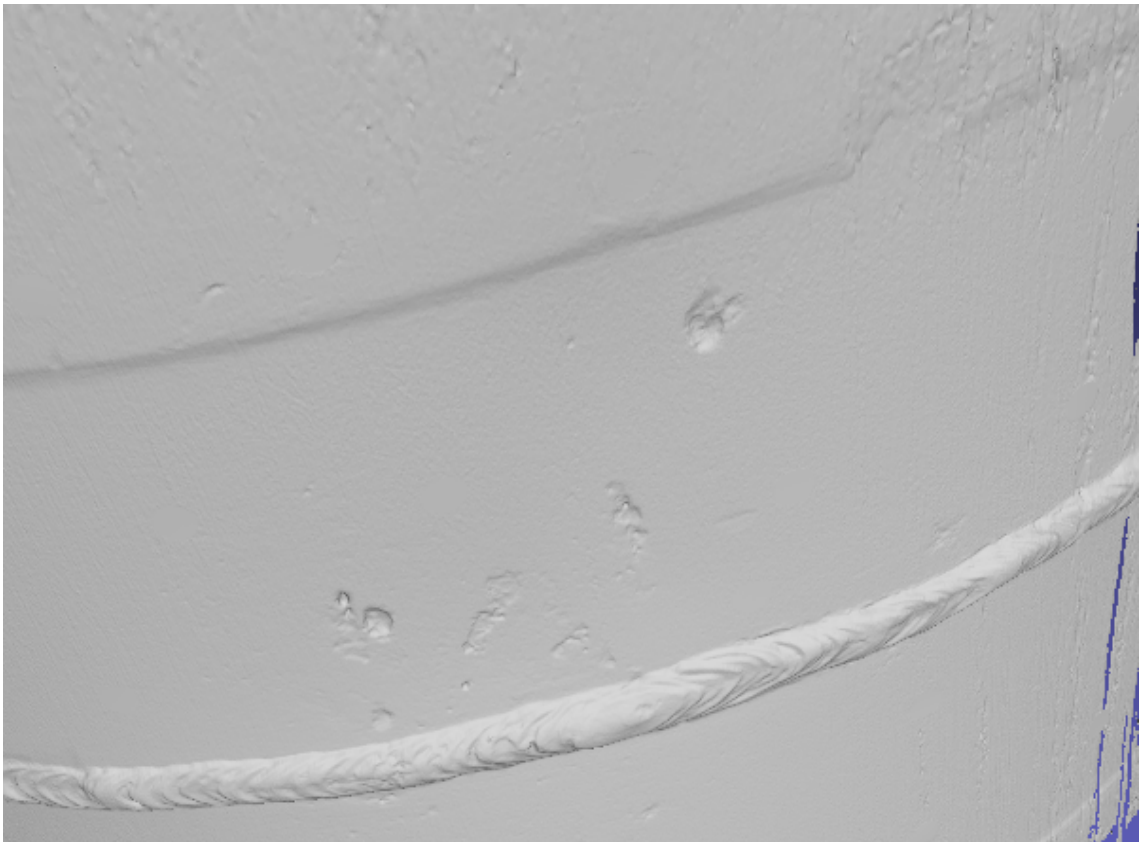
*Figura 8. Escaneo defecto. Caso 1.*

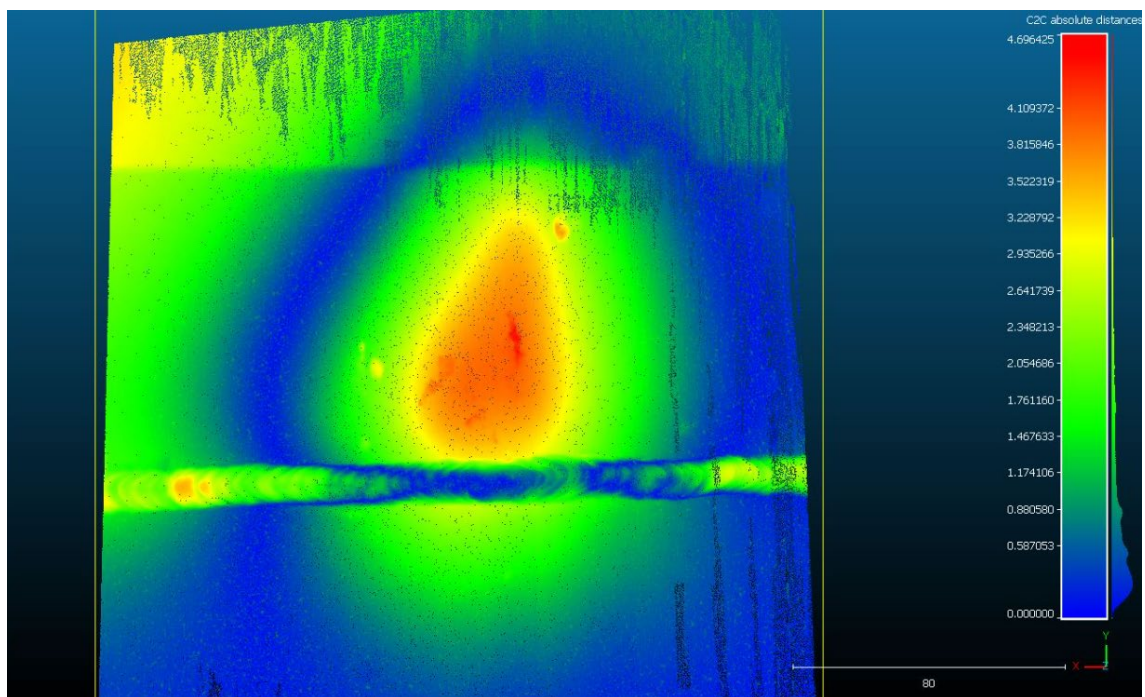
Figura 9. Escaneo defecto. Profundidad. Caso 1.

Desde el punto de vista estrictamente geométrico, la profundidad de la abolladura determinada mediante escaneo 3D resulta inferior al 2% del diámetro nominal, valor aceptable para una soldadura circunferencial dúctil de acuerdo con ASME B31.8. Sin embargo, la presencia de daño mecánico externo clasifica la anomalía como perjudicial para la integridad del ducto, conforme a lo establecido en ASME B31.8 párrafo 851.4.1, independientemente de la profundidad de la abolladura.

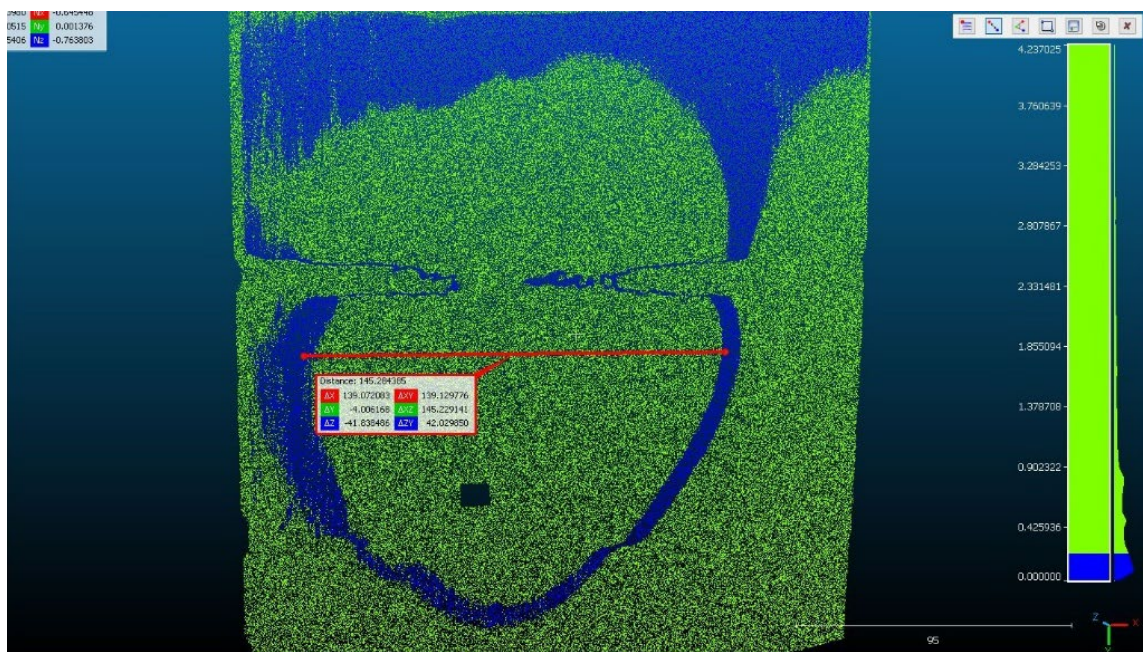
Figura 10. Ancho 145mm. Caso 1.

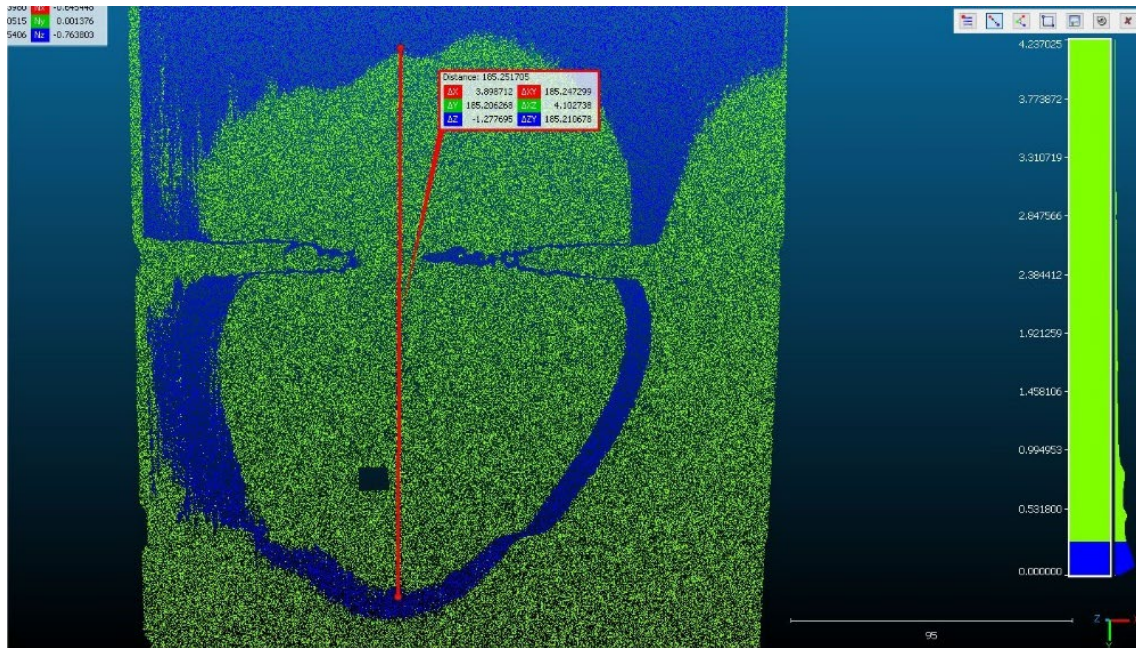
Figura 11. Largo 185mm. Caso 1.

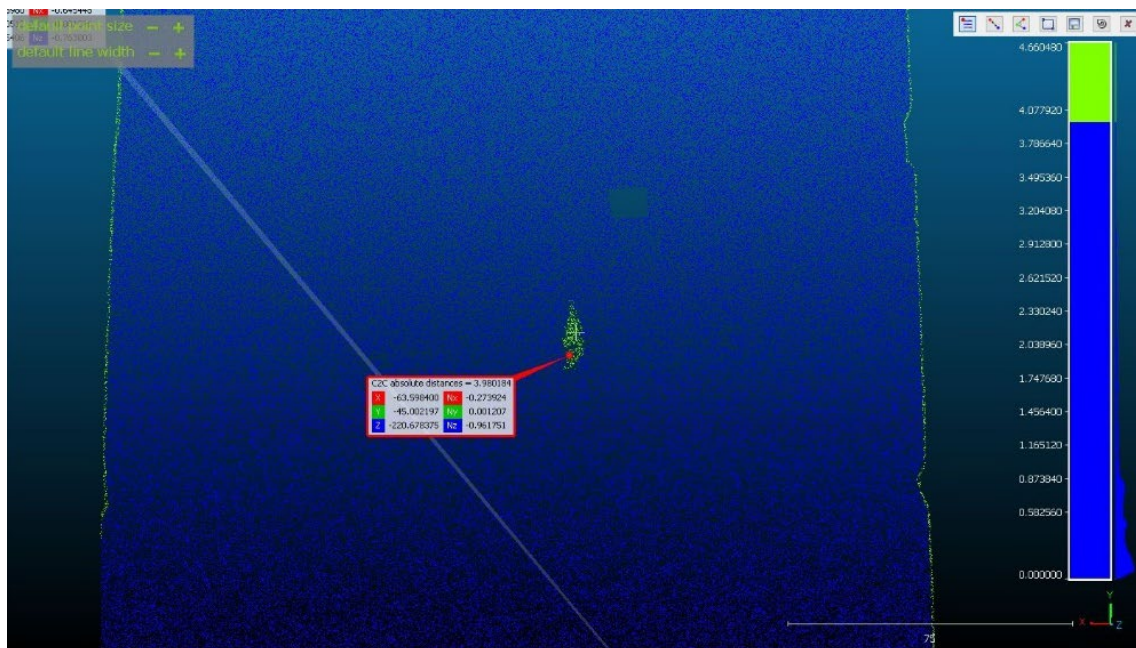
Figura 12. Profundidad 0,87%. Caso 1.

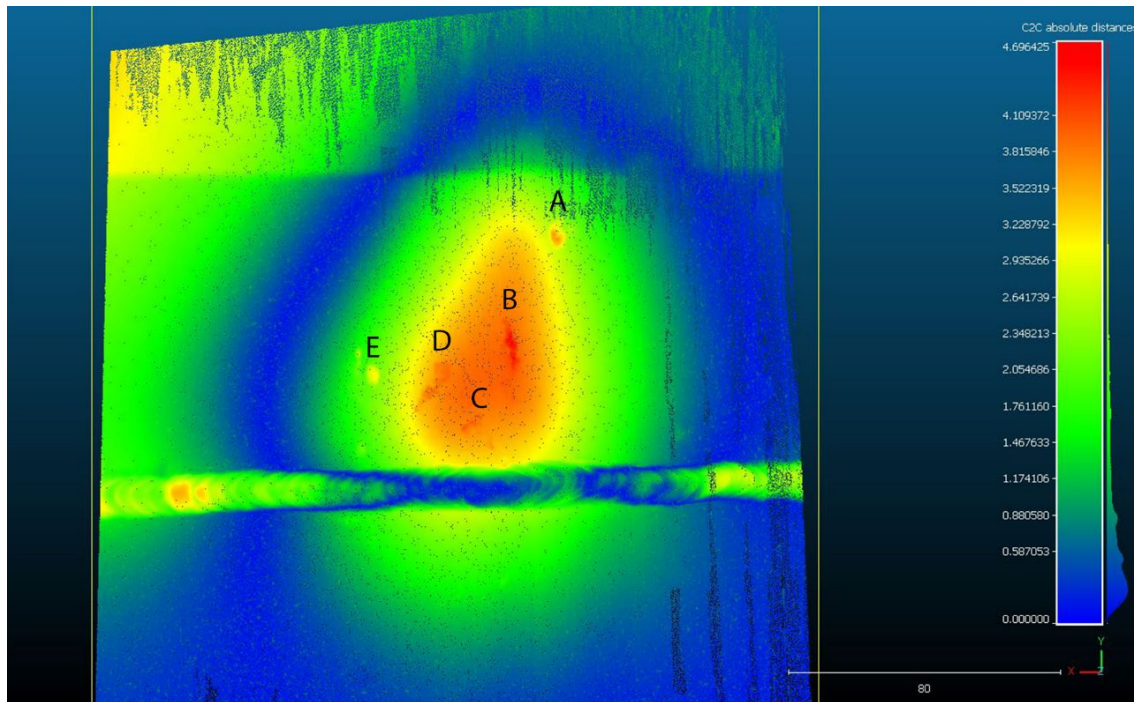
El análisis del escaneo 3D permite además identificar y cuantificar indicaciones superficiales compatibles con daño mecánico superpuesto a la deformación geométrica. Estas indicaciones presentan:

- Profundidad máxima: 0,8 mm.
- Extensión longitudinal máxima: 65 mm.

*Figura 13. Anomalías Volumétricas. Caso 1.*

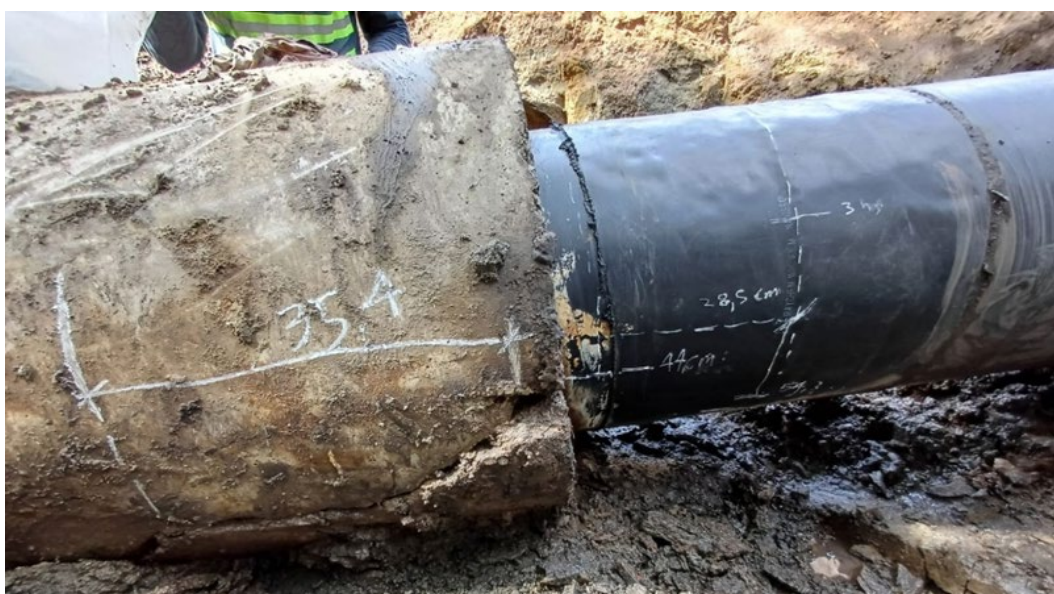
Durante la excavación se constata que la zona donde se centra la abolladura reportada por la inspección ILI se encuentra cubierta por un recubrimiento de hormigón, condición que no se encuentra documentada en los planos conforme a obra. La inspección visual confirma que la abolladura no coincide con la soldadura circunferencial.

*Figura 14. Recubrimiento de hormigón. Caso 2.*

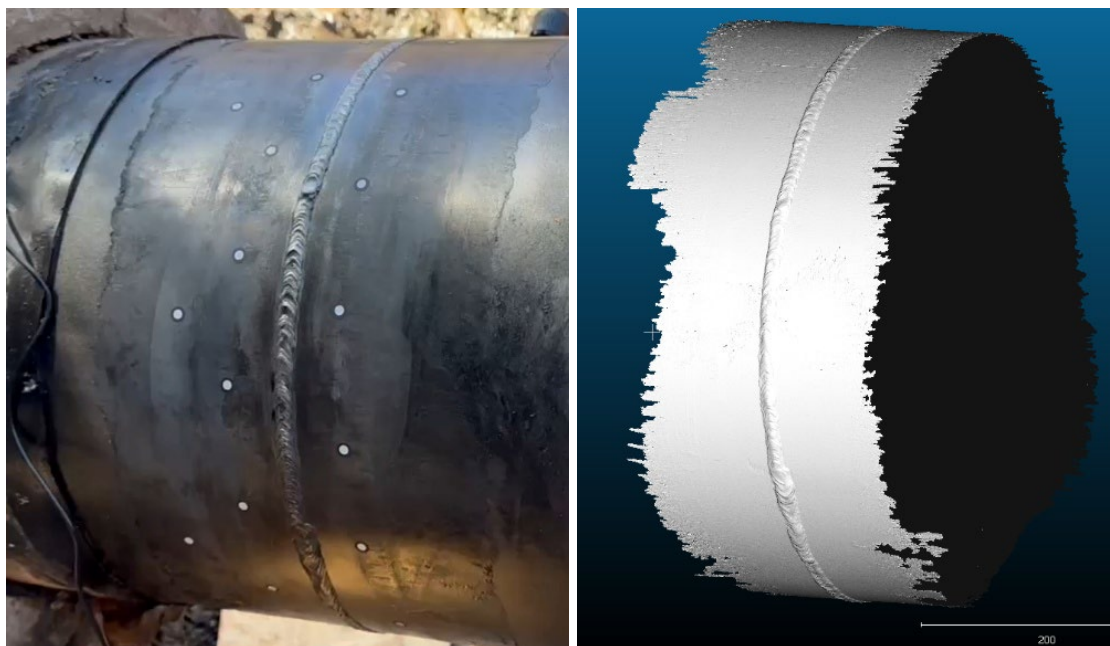
Se realiza un escaneo 3D del segmento expuesto del ducto, cubriendo la totalidad de la circunferencia accesible. El modelo tridimensional obtenido permite identificar desviaciones geométricas globales y locales en la zona de estudio.

*Figura 15. Zona de Inspección. Caso2.*

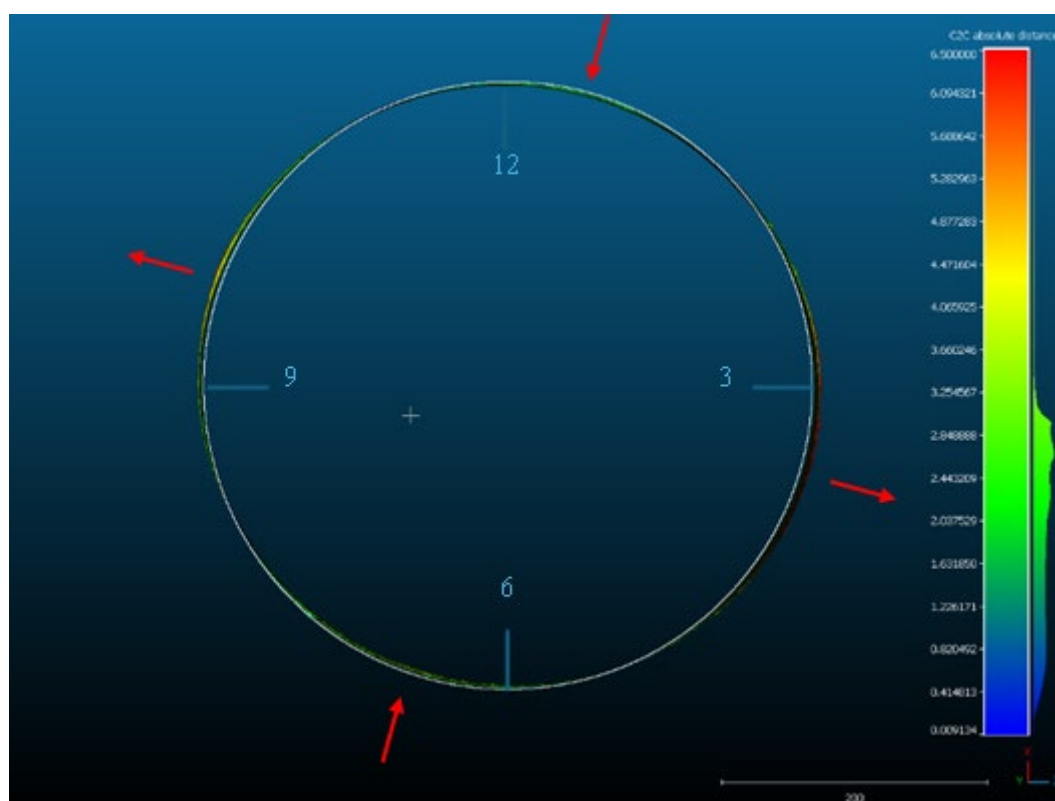
El análisis geométrico del modelo escaneado revela la presencia de una ovalidad del orden del 1,3% del diámetro externo nominal, valor que se encuentra dentro de las tolerancias establecidas por la norma API 5L para tuberías de este rango de diámetros.

*Figura 16. Vista de la sección. Dirección de la deformación. Caso 2.*

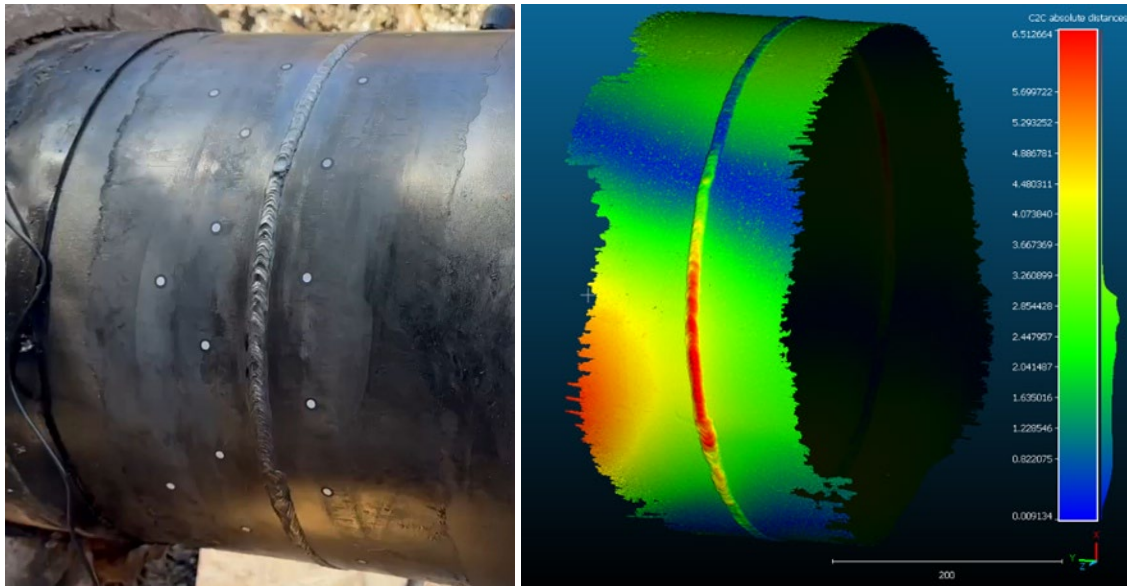
Asimismo, se identifica una leve protuberancia localizada en la franja horaria comprendida entre las 03:00 y las 05:00, con un desplazamiento máximo aproximado de 1,5 mm, coincidente con la dirección de la abolladura reportada por la inspección interna.

*Figura 17. Indicación de protuberancia entre horas 03:00 y 05:00. Caso 2.*

El escaneo 3D no permite identificar el hombro de la abolladura ni los límites físicos de la deformación, lo que indica que la abolladura se encuentra confinada dentro del recubrimiento de hormigón y que únicamente se manifiestan efectos geométricos indirectos sobre el tramo expuesto del ducto.

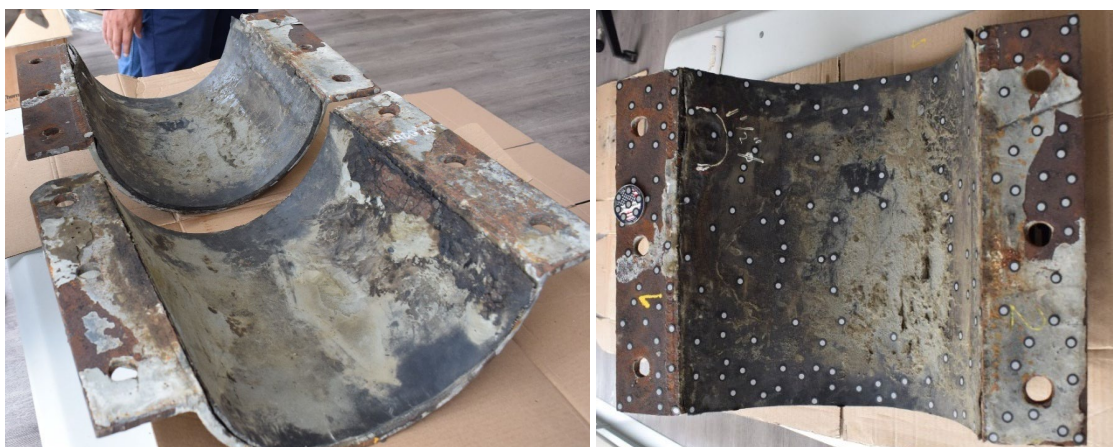
Luego de una prueba satisfactoria verificada mediante inspección submarina, se detecta posteriormente la presencia de una mancha superficial, confirmándose la existencia de una fuga asociada a un sistema de refuerzo mecánico tipo grapa, instalado previamente sobre la línea, ubicado a una distancia aproximada de 200 m del extremo marino. A partir de este evento, se requiere la determinación de la causa de la falla y la estimación del volumen derramado, lo que motiva el desarrollo de un análisis técnico orientado a la reconstrucción geométrica, la evaluación de componentes y el análisis de causa raíz, incorporando el escaneo 3D como herramienta central de caracterización.

*Figura 18. Grapa recuperada. Caso 3.*

Desde el punto de vista geométrico y de montaje, se identifican evidencias compatibles con una instalación con restricciones de ajuste, tales como posiciones horarias condicionadas, incompatibilidades geométricas entre el refuerzo y la tubería, y una preparación superficial deficiente previa a la instalación. Estos factores pueden impedir el adecuado hermanado entre la grapa, el elastómero de sellado y la superficie del ducto, comprometiendo la hermeticidad del sistema y favoreciendo el ingreso de fluidos externos al intersticio.

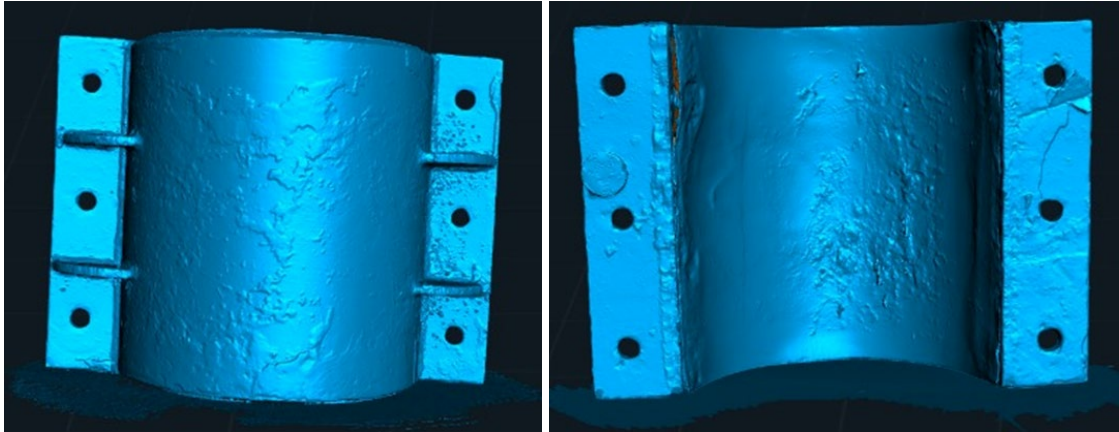
*Figura 19. Escaneo 3D de grapa. Lado A. Caso 3.*

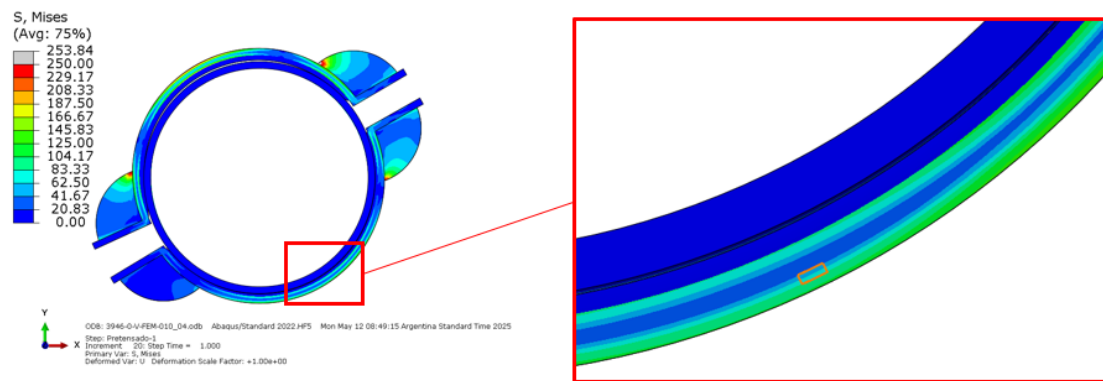
Los resultados del análisis numérico indican que, bajo la geometría real relevada y con las características del elastómero identificado, no se garantiza un contacto uniforme ni una presión de sellado suficiente en toda la interfaz. Este comportamiento resulta consistente con las evidencias observadas en campo y con los hallazgos derivados de la inspección visual y los estudios de materiales, y respalda la hipótesis de una falla de sellado asociada al diseño y montaje real del refuerzo.

Figura 20. Simulación. Gap entre grapa y ducto lado A. Caso 3.

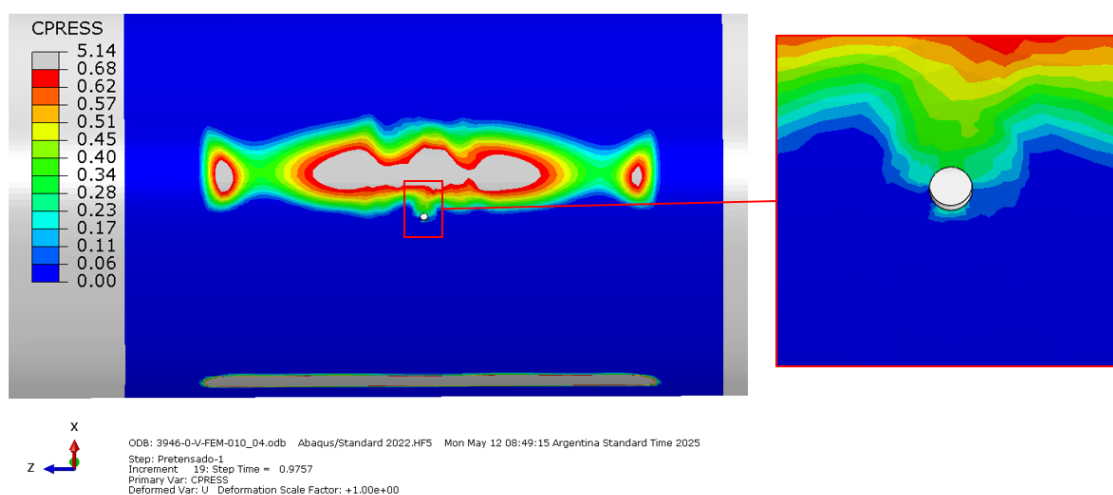
Figura 21. Simulación. Presión de contacto. Caso 3.
