# **CUANDO LA INTEGRIDAD NO SE DEJA MEDIR: GESTIÓN DE LA CORROSIÓN BAJO DEPÓSITOS NO DETECTABLE POR MÉTODOS CONVENCIONALES**

Gisella Candia Pluspetrol S.A. [gcandia@pluspetrol.net](mailto:gcandia@pluspetrol.net), Ernesto Battaglia Pluspetrol S.A. [ebattaglia@pluspetrol.net](mailto:ebattaglia@pluspetrol.net), Emanuel Marinaro Pluspetrol S.A. [emarinaro@pluspetrol.net](mailto:emarinaro@pluspetrol.net), Ligia Penzo Pluspetrol S.A. [lpenzo@pluspetrol.net](mailto:lpenzo@pluspetrol.net)

## **1. Sinopsis**

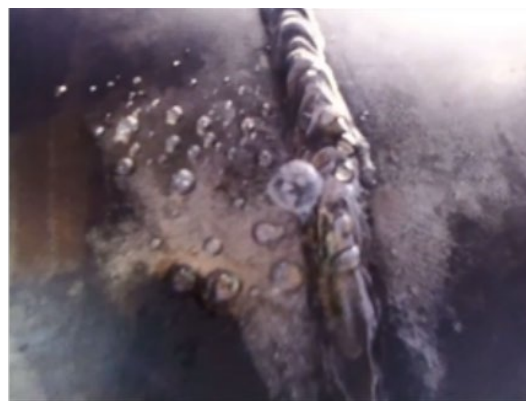
Bajo este contexto se produjo un evento no deseado (END) asociado a corrosión localizada (pitting) en una soldadura circunferencial a la altura del kilómetro 9,1 de la traza (de ahora en adelante PK9) (Figura 3).

Figura 3. Pitting en costura circunferencial.

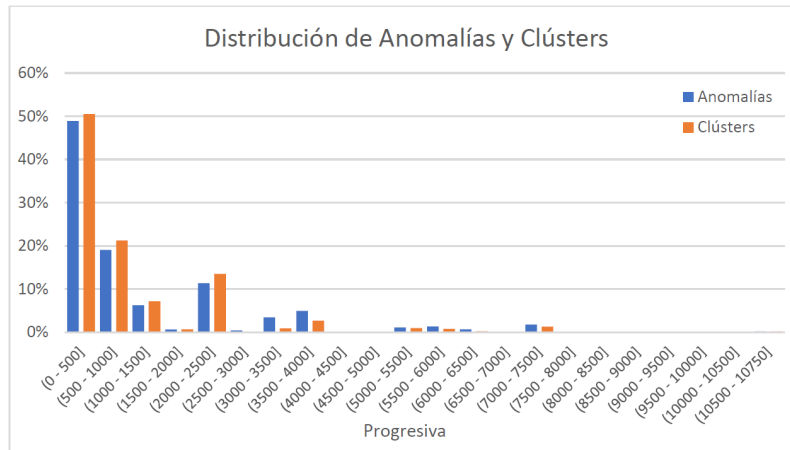
Posteriormente, alcanzado un grado de limpieza óptimo, se procedió al pasaje de la herramienta ILI. El análisis identificó más de 19.000 anomalías, concentrándose el 90% en los primeros 3 km de la traza (Figura 6). El punto de mayor pérdida de material observado fue del 56%, sin embargo, la elevada densidad de defectos agrupados generó zonas con altos concentradores de tensiones, los cuales resultan potencialmente críticas y pueden llevar a una falla prematura de la estructura.

Figura 6. Distribución de anomalías.

En base al análisis de los resultados del ILI, se identifica que el 49% de las anomalías se encuentran en los primeros 500 m del ducto, y un 19% entre las progresivas 500 y 1500 m. Como se detalló anteriormente Figura 6.

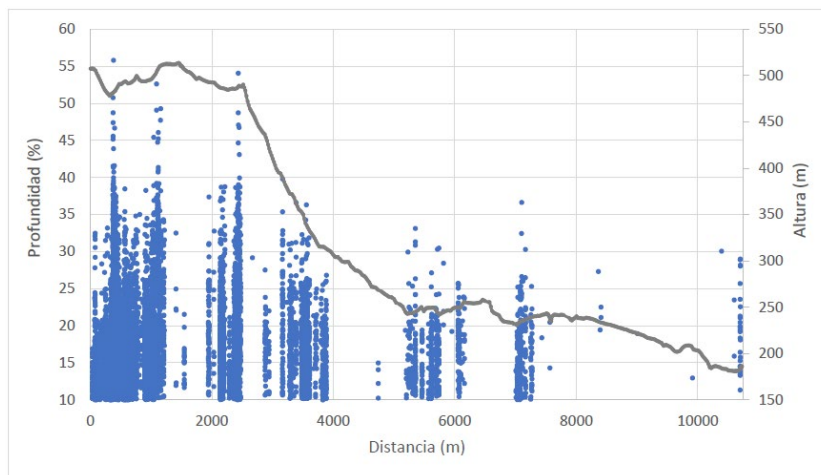
La distribución de anomalías responde a la interacción entre topografía, composición, velocidad de flujo y presencia de sólidos. La inspección ILI demostró una concentración del 68% de las anomalías en los primeros 1.500 m, coincidente con zonas de mayor altitud y variabilidad altimétrica (Figura 7). Esta condición genera mayor turbulencia en la interfase agua-hidrocarburo, favoreciendo la ruptura de capas protectoras y la propagación de corrosión localizada distinto a lo observado desde el km 3 en adelante.

Figura 7. Distribución de anomalías vs altimetría.

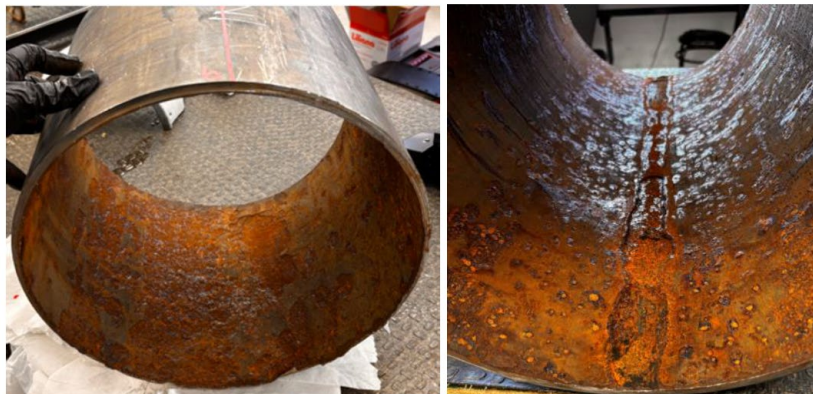
Las probetas metalográficas representativas de los primeros kilómetros (0km a 3km) evidenciaron defectos con geometría plana compatibles con corrosión por  $\text{CO}_2$ , así como cavidades semiesféricas asociadas a pits coalescentes (Figura 9). En la anomalía #1 Figura 10, la superficie mostró múltiples zonas afectadas en posiciones 10:00 y 2:00, con bordes irregulares y pérdida de espesor significativa. Por otro lado, en la anomalía #2 Figura 11, presenta un surco longitudinal aproximadamente continuo, ubicado en la posición de hora 06:00, acompañado por sectores con daño localizado en sus inmediaciones y marcas de nivel de líquido (entre horas 05:00 y 07:00).

Figuras 9. Macrografías comparativas anomalía #1 y #2 respectivamente.

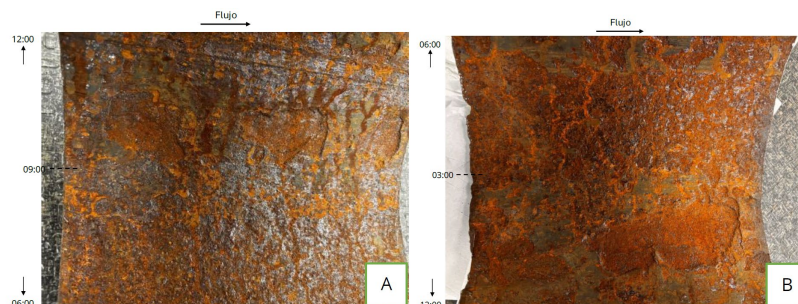
Figura 10. Anomalía #1. Se observa daño localizado en torno a hora 10:00 (A) y 2:00 (B).

Por otra parte, el daño detectado en hora 12 en la anomalía #1 es compatible con *Top of the line corrosion*, también producida por la concentración de  $\text{CO}_2$  en las gotas que condensan en parte superior de la cañería, como se observa en la Figura 14. Mientras que la morfología del daño en la zona aledaña a la falla ubicada en el PK 9 a hora 6:00 en forma de surcos, es también característica de  $\text{CO}_2$  (Figura 15, comparación con caso de bibliografía).

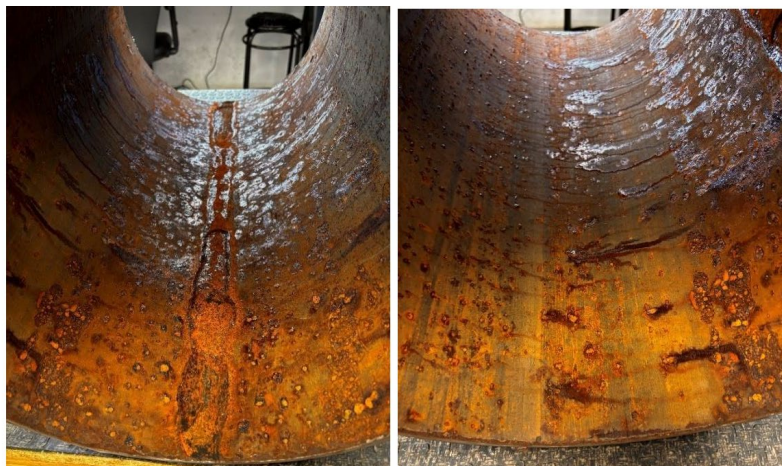
Figura 11. Anomalía #2. Izquierda hora 6:00. Derecha hora 12:00.

- En la Anomalía #2, las marcas de nivel son varias, indicando variaciones operativas, pero se encuentran localizadas entre las horas 5:00 y 7:00, lo que respondería a niveles de agua inferiores a 10% (Figura 13). El modelado (ICDA 2020) predice una zona con un hold up de agua menor al 1% a menos de 40 metros del sitio analizado.

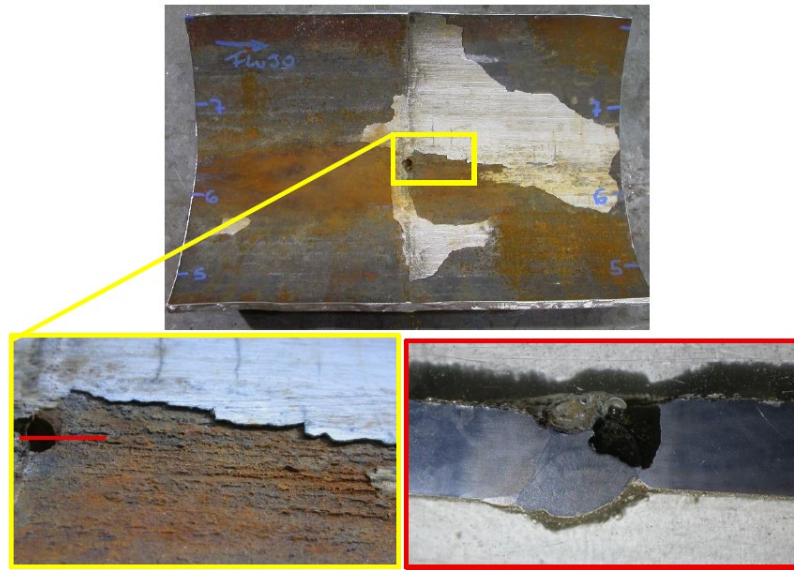
Esta morfología de las anomalías correspondiente a los primeros kilómetros (Anomalía #1 y #2) son muy diferentes a las observadas en las indicaciones del kilómetro 3 en adelante, las cuales predominan

en los cordones de soldadura como lo observado en PK9, sin evidenciar corrosión generalizada como en las muestras anteriores (Figura 12).

Figura 12. Imagen de la zona de Falla PK9, donde ocurrió el END.

- En la falla en PK 9, las marcas de nivel están concentradas a hora 6:00 y aparecen marcas secundarias en horas 4:30 y 7:30 indicando también un nivel variable. Alineado con esta observación, el modelado (ICDA 2020) predecía un hold up de agua de entre 0 a 10% dependiendo del escenario de producción).

En cuanto a la falla ocurrida en el PK 9, el modelo ICDA 2020 predijo velocidades de corrosión por  $\text{CO}_2$  en el rango entre 10 y 25 mpy. Sin embargo, luego de realizar excavaciones correspondientes en el año 2021, no se encontraron pérdidas de espesores significativas descartando dichas velocidades. Calculando la tasa de corrosión en la zona de falla de la PK9, a lo largo de todo el período de operación (6,5 años), la velocidad resulta en 47 mpy. Lo que pone en evidencia y como condición necesaria un efecto sinérgico con otro mecanismo actuando localmente, como MIC, para que ocurriera dicha falla.

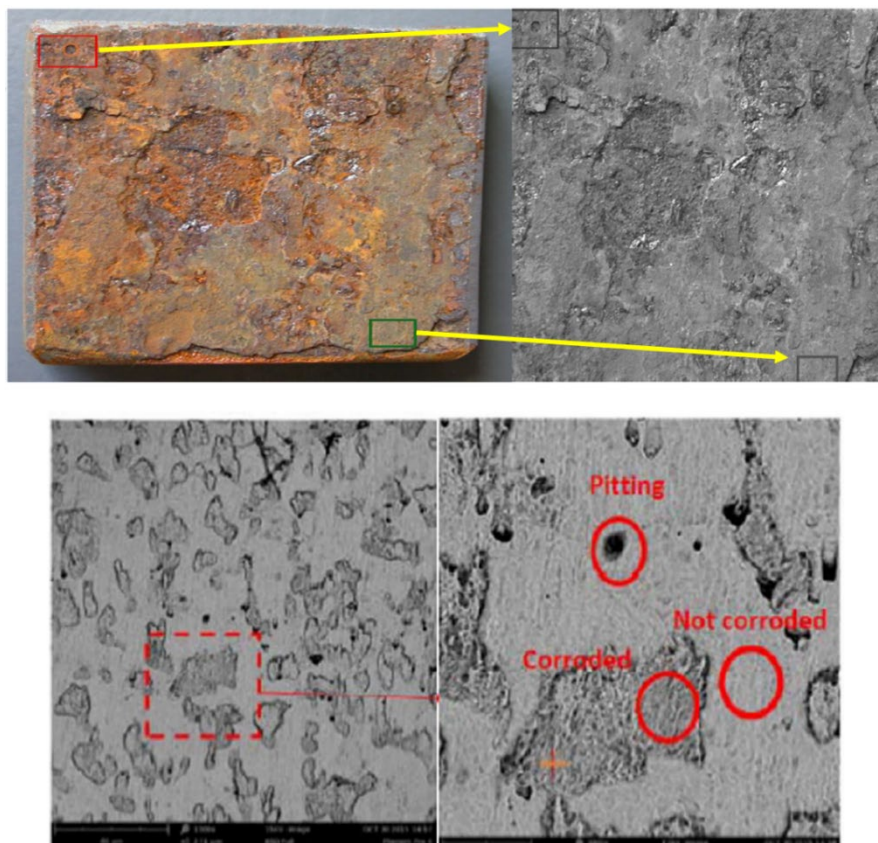
Figura 14. Arriba: Reproducción del daño a hora 12:00 de la Anomalía #1 (izquierda y derecha). Abajo: Caso de *Top of the line corrosion* por  $\text{CO}_2$  según bibliografía<sup>11</sup>.

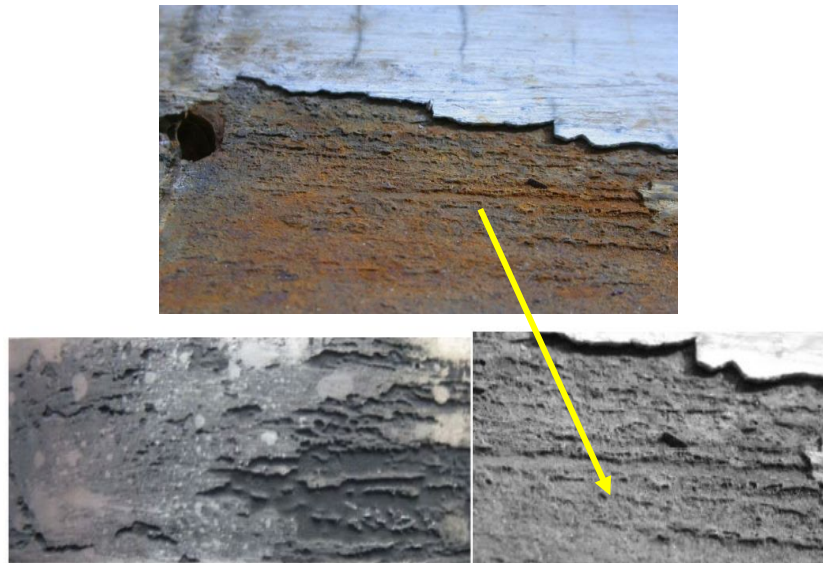
Por otro lado, presencia de elevados contenidos de cloruros actúa como un acelerador de los mecanismos de daño asistido por el flujo, al desestabilizar las incrustaciones minerales y de productos de corrosión.

Figura 15. Comparación entre caso de bibliografía de corrosión por  $\text{CO}_2$  en ductos de acero al carbono<sup>III</sup> (izquierda) y corrosión bajo depósitos en la proximidad de la falla ocurrida en el PK 9 (Arriba y derecha abajo, extracto de Figura 12).
