# **ANÁLISIS DE DEFECTO DE ANOMALÍA GEOMÉTRICA TIPO ABOLLADURA HELICOIDAL EN UNA CAÑERÍA DE GAS Y SU REHABILITACIÓN MEDIANTE MATERIALES COMPUESTOS**

**Empresa:** Transportadora de Gas del Norte S.A. (TGN)

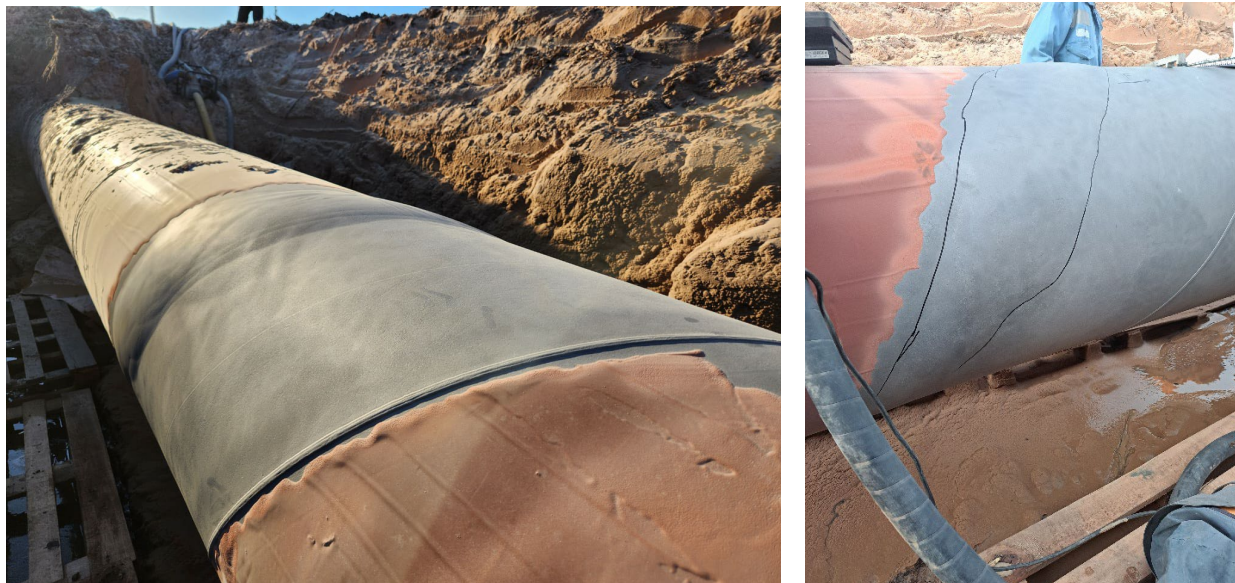
*Imagen 1: verificación de anomalía en campo*

El presente trabajo detalla el análisis de integridad y la posterior rehabilitación de un defecto complejo detectado en un tramo de gasoducto correspondiente al sistema de Transportadora de Gas del Norte S.A. La anomalía consistió en una laminación helicoidal que evolucionó en una deformación geométrica tipo ampolla (*blister*) cuyas dimensiones fueron de 1600 mm de longitud axial, 390 mm de ancho circunferencial y una protuberancia radial máxima de 22 mm. La cañería de 30" afectada se corresponde a un material API 5L X60 y espesor nominal de 9,1 mm, la cual presentó una reducción de espesor remanente crítica con valores mínimos de 4,5 mm.

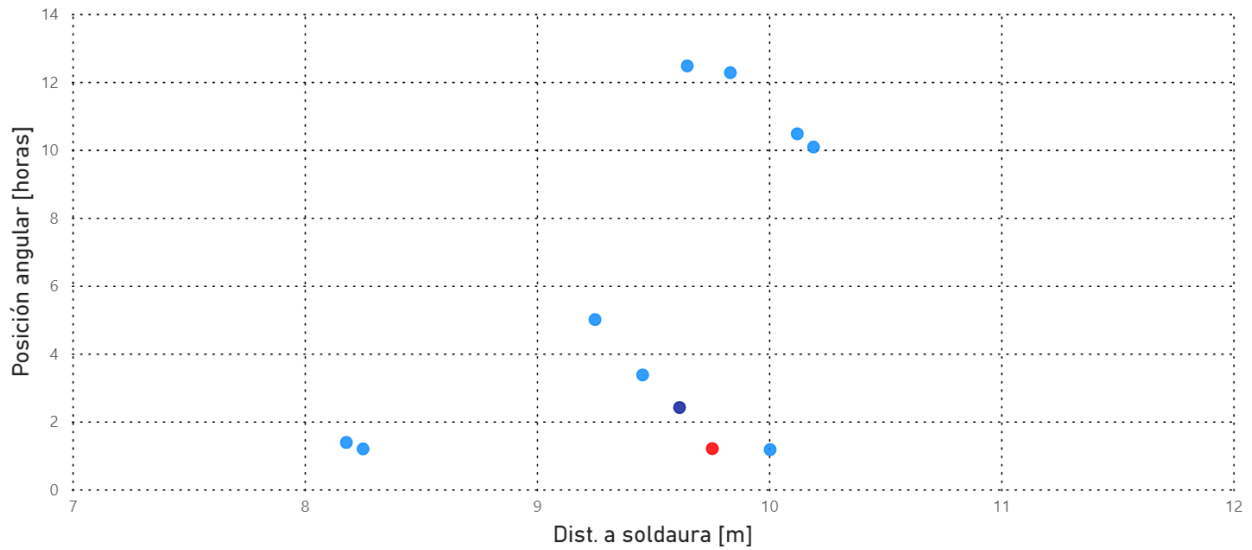
Figura 1: dispersión de anomalías, reporte 2017

En 2017 se reportó en el informe 1 (una) anomalía geométrica cuya profundidad reportada fue de 1% con 11 (once) anomalías volumétricas en cercanías, el mayor porcentaje de pérdida de espesor fue del 27%.

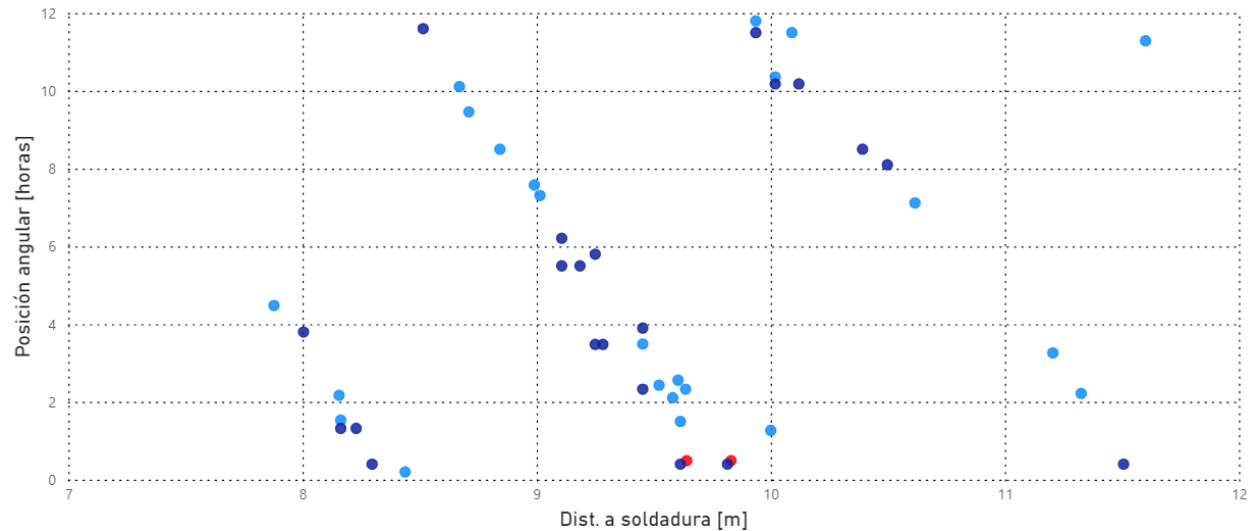
Figura 2: dispersión de anomalías, reporte 2022

Mientras que en el 2022 se informaron 2 (dos) anomalías geométricas complejas de 1,1% y 1,4% de profundidad con 32 (treinta y dos) anomalías volumétricas en cercanías, el mayor porcentaje de pérdida de espesor reportado fue del 31%.

En la gráfica se puede apreciar que las anomalías volumétricas siguen una dirección en el sentido helicoidal del ducto

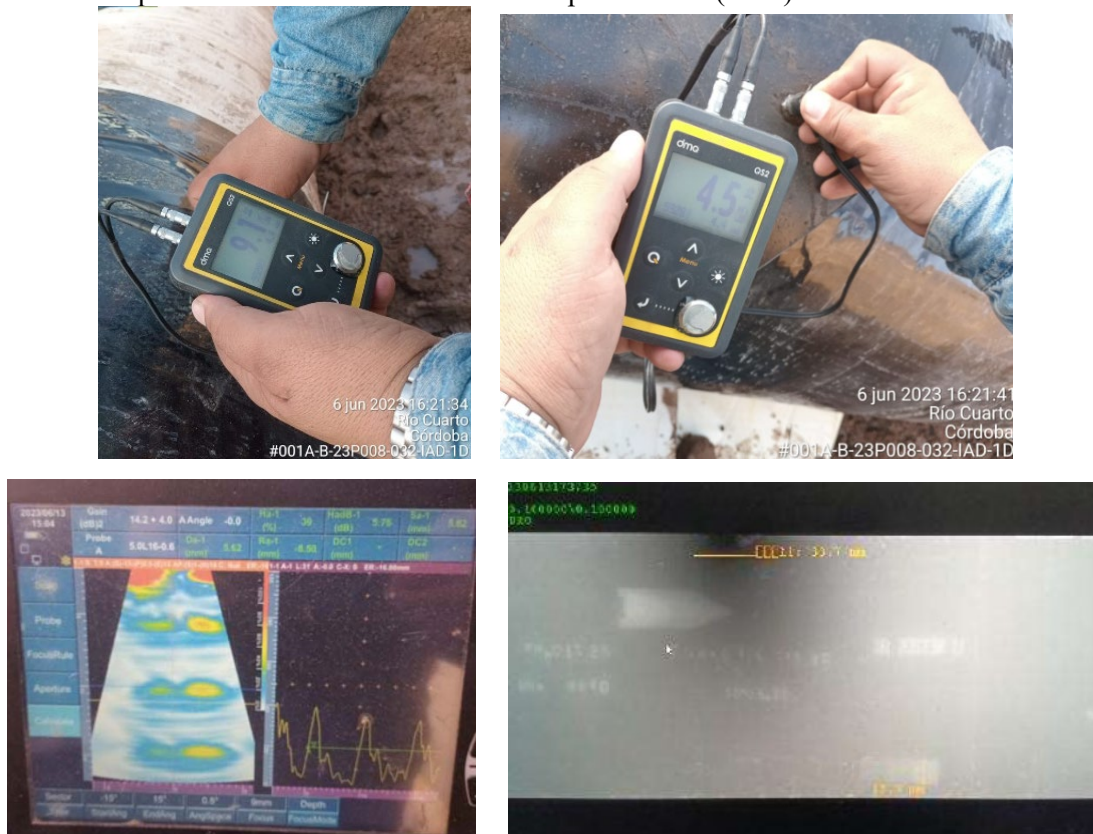
Imagen 2: batería de END realizados en campo.

Se detectó que la anomalía presenta una configuración helicoidal, alineada paralelamente a la costura de soldadura (ángulo de 60°). Sus dimensiones alcanzan una extensión longitudinal de 1600 mm y un ancho de arco de 390 mm.

Al momento de realizar la inspección visual se detectó distorsión geométrica y se registró una deformación radial expansiva (abolladura hacia el exterior o bulging) con un pico máximo de 22 mm en el epicentro del defecto, alterando significativamente la circularidad local del ducto.

Las mediciones ultrasónicas confirmaron una severa pérdida de material en la zona de la deformación. El espesor remanente (trem) oscila entre 4,5 mm y 5,3 mm, lo que se traduce en una pérdida de pared local de hasta el 51% respecto al espesor nominal.

La ubicación relativa del defecto introduce factores críticos para el análisis de concentración de tensiones, situándose a escasos 400 mm de las costuras helicoidales y a 140 mm de una junta circunferencial, comprometiendo potencialmente las Zonas Afectadas por el Calor (ZAC).

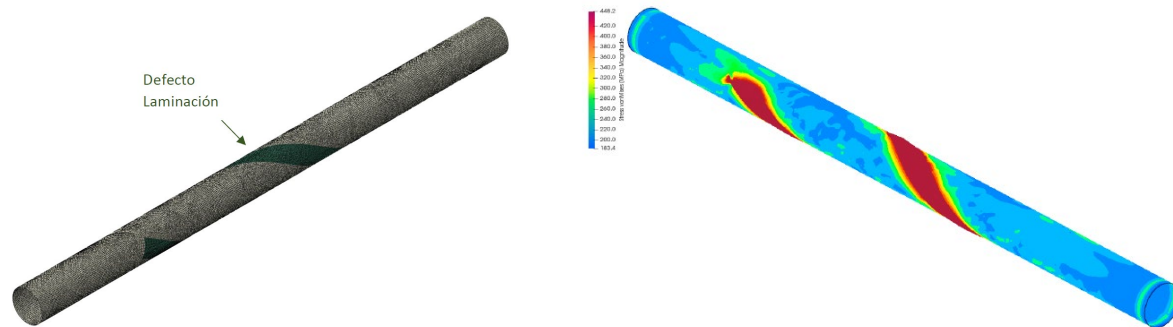
Figura 4: modelado en software de elementos finitos.

Para determinar la condición operativa del ducto, la presión de falla calculada debe ser afectada por factores de seguridad (FS) que garanticen un margen de confiabilidad adecuado frente a la incertidumbre y la criticidad del defecto. Tras el análisis mediante elementos finitos, se adoptó de manera conservadora una presión de falla última de 81 kg/cm<sup>2</sup>. Esta decisión técnica se fundamenta en que el colapso plástico global (inestabilidad estructural generalizada) se manifestó antes de que se alcanzara el límite de deformación plástica local (32,2 %) en la zona de la laminación. Para determinar la presión admisible fue necesario aplicar un factor de seguridad de 1,25 sobre la presión de falla antes calculada arrojando así un resultado de 64,8 kg/cm<sup>2</sup>.

Al contrastar los valores admisibles calculados con la Presión de Operación real de 69,68 kg/cm<sup>2</sup>, se observa que la presión de falla calculada excede los límites de operación ( $P_{op} > P_{adm}$ ). Debido a que no se satisfacen los márgenes de seguridad requeridos para garantizar la contención de presión, el defecto se declara No Apto para el Servicio.
