# Condiciones para el riesgo de fisuras circunferenciales por SCC: estudio de caso

Janine Booman<sup>1</sup>, José Luis Otegui<sup>1</sup>, Sebastián Eduardo Longhi<sup>1</sup>, Agustín Marcuzzi<sup>2</sup>

1.- GIE GROUP

## 1. Resumen

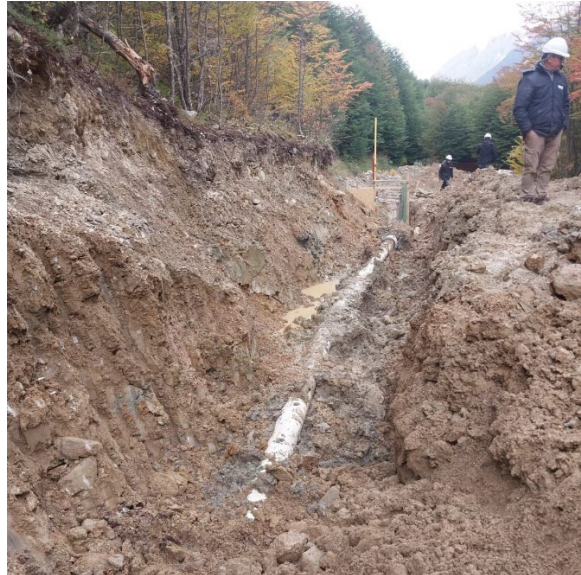
a una ruta, entre un río y un pico. La falla se encuentra casi al final de una pendiente de 37% (**Fig. 1**) [<sup>1</sup>]

*Fig. 1. Extracción del tramo: pendiente y ducto curvado.*

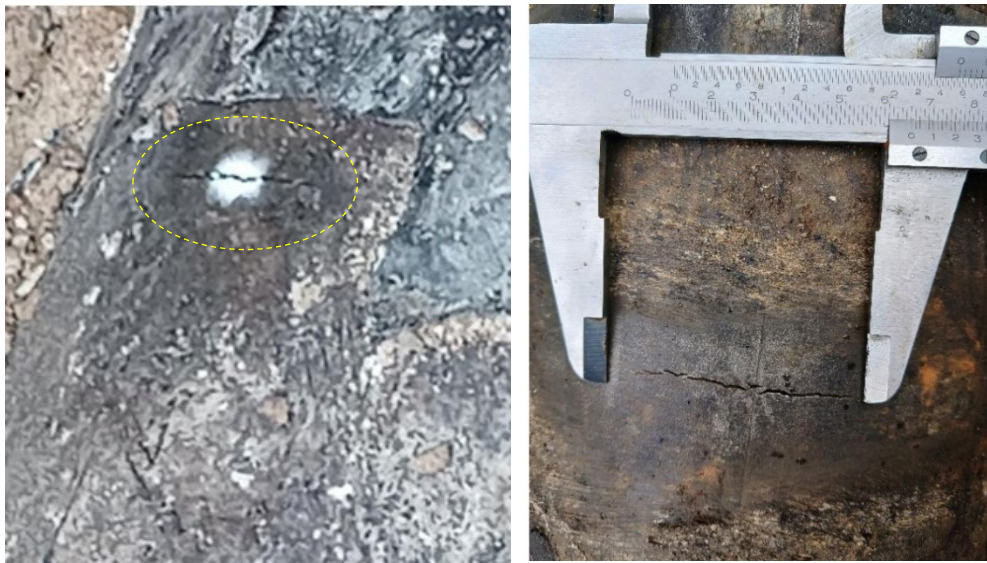
Al detectarse la fuga, se realizó excavación manual para contener la fuga y evaluar el motivo. Se encontró una fisura circunferencial de 40 mm en la parte superior de la superficie externa, de los cuales 20 mm eran pasantes (**Fig. 2.a**).

*Fig. 2. Fuga por fisura circunferencial. (a) primera detección, (b) meses después, al retirar la reparación provisoria.*

Una vez finalizado el corte en frío de una sección la relajación de las tensiones axiales hizo que los bordes del corte se separaran casi 30mm longitudinalmente, 20 mm horizontalmente y 26mm en el plano vertical. El operador observó que la fisura había crecido considerablemente, de 40mm con fuga de 20mm a 65mm con fuga de 53.2mm (**Fig. 2b**).

protección catódica, permitiendo la corrosión, pero no la detección del defecto cuando el recubrimiento se encuentra despegado [10]. Por otro lado, las **bridas abulonadas de refuerzo** son efectivas para contener las cargas producto de la presión interna. Sin embargo, no están diseñadas para cargas axiales o tipo *vending*. Esto explica el crecimiento de la fisura luego de su instalación.

Se instaló una brida abulonada (grampa) y se contuvo la fuga [3]. Un par de meses después se completó el reemplazo de 25m de tubería en la zona afectada.

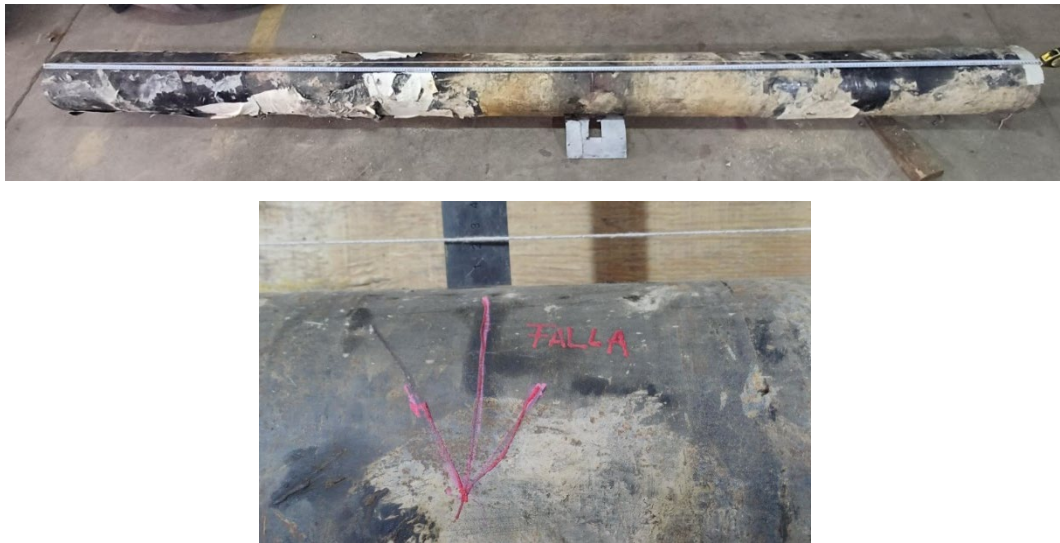
Se analizaron 5 tramos del gasoducto. Se verificó curvatura del tramo fisurado con flecha máxima de 25 mm en 3500 mm de longitud, ubicada en la progresiva de falla en posición diametralmente opuesta (**Fig. 3**). El revestimiento fue removido por el operador en la zona de falla; el resto se encontraba bien adherido. Se extrajeron muestras para análisis de propiedades y caracterización fractográfica y metalográfica. Ensayos de partículas magnetizables revelaron fisuras circunferenciales secundarias adyacentes a la fisura original (**Fig. 4**). La inspección boroscópica y por partículas magnetizables de todos los tramos no reveló fisuras ni arrugas adicionales.

Fig. 3. Tramo que contenía la falla – Arriba: Medición de la deflexión en el tramo fisurado. Abajo: Indicación de fuga en parte convexa.

El origen del SCC corresponde a cargas de flexión externas que indujeron curvatura en el ducto con flecha de 25mm en 3500mm. La ubicación de la fisura en el lado convexo indica inequívocamente que las cargas fueron aplicadas durante operación y no durante construcción, siendo consistente con movimiento de suelos en un terreno con pendiente superior al 30%. La conjugación de despegue localizado del revestimiento bicapa con estas tensiones de flexión creó las condiciones necesarias para el desarrollo del mecanismo de falla [11].

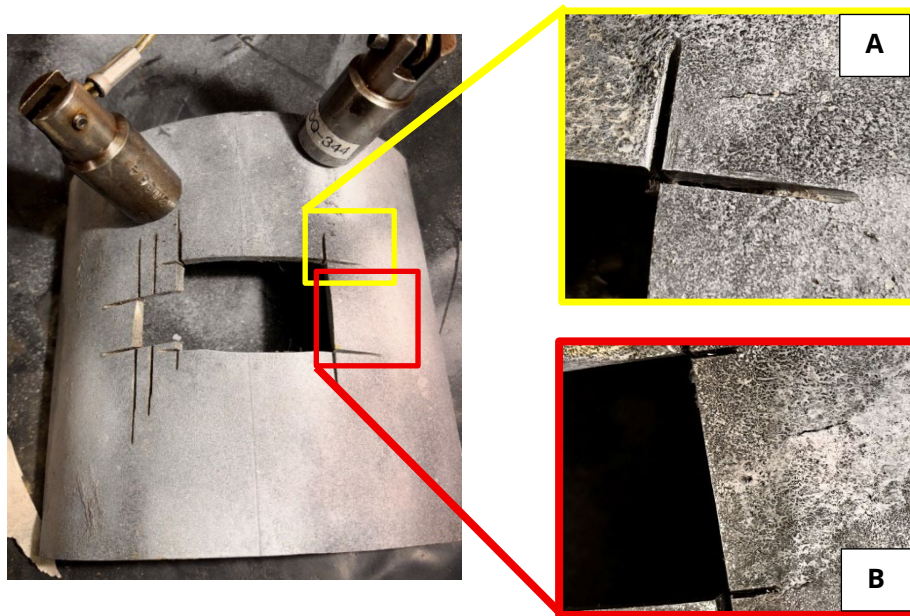
Fig. 4. Examinación por partículas magnéticas de la zona aledaña a la fisura. Se detectaron fisuras secundarias en sentido circular.

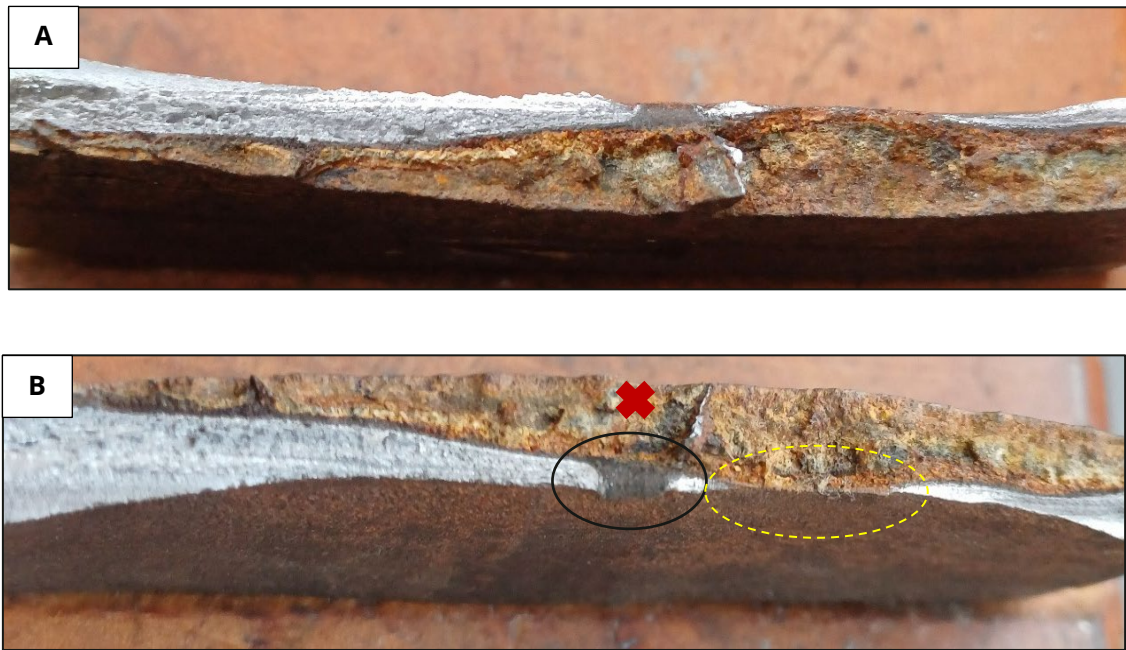
La zona fisurada fue seccionada y sometida a apertura criogénica mediante enfriamiento bajo el punto de transición dúctil-frágil e impacto, exponiendo superficies de fractura frágil (**Fig. 5. A y B**). La zona naranja corresponde a la fisura preexistente, la gris a la fractura de laboratorio. La soldadura ERW (marcada en rojo) presenta apariencia más dúctil y rugosa. La sección pasante de 7-8 mm (amarillo) controló el caudal de fuga detectado en servicio.

Fig. 5. (A y B). Superficie de fractura. Zona naranja es la fisura, en gris la fractura hecha en laboratorio. Se remarca en negro la soldadura ERW, y la parte pasante de la fisura (la fuga) se remarca en amarillo. Cruz roja: medición de composición química EDS.

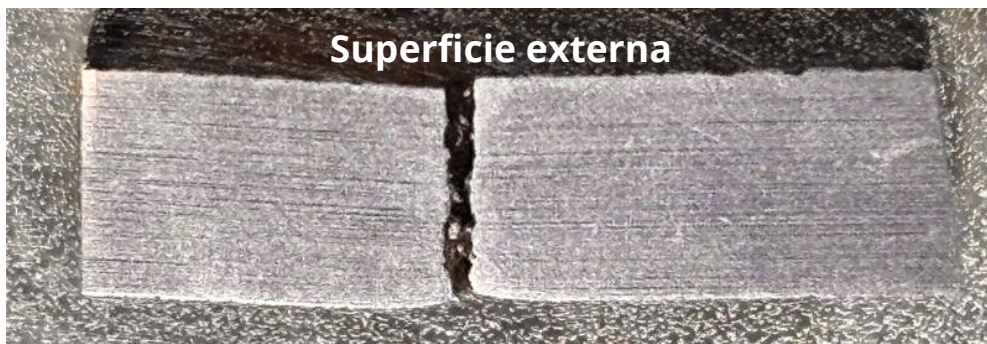
En la *cross section* de la fisura realizada luego de la apertura (**Fig. 6**) se observa que no hay adelgazamiento significativo de la sección. La deformación plástica observada en la superficie interna corresponde a la apertura en laboratorio.

Fig. 6. Fisura principal luego de la apertura.

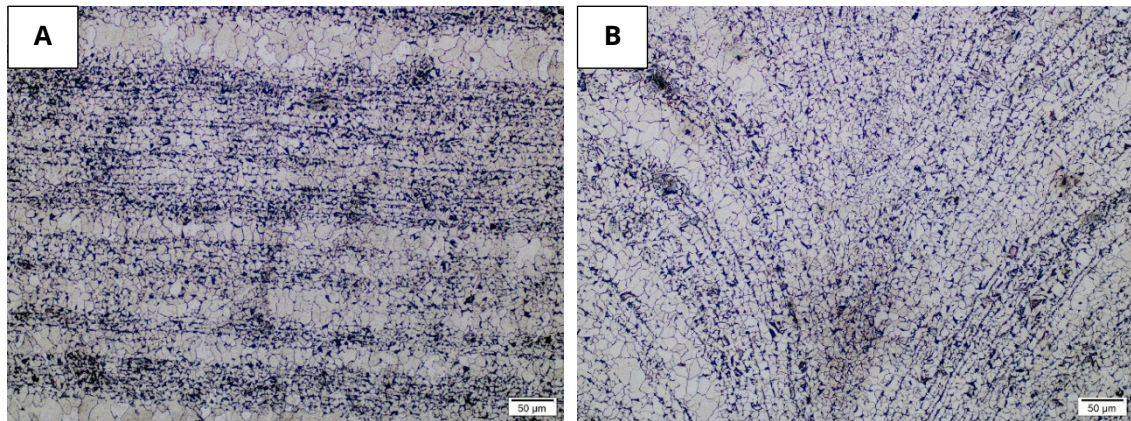
La microestructura del metal base corresponde a acero ferrítico-perlítico con bandeo típico de laminación en caliente y tamaño de grano no homogéneo distribuido en bandas (**Fig. 7. A**). La soldadura ERW presenta microestructura típica sin defectos (**Fig. 7. B**). Las fisuras secundarias aledañas a la fisura pasante mostraron propagación transgranular, con cierta tendencia a la ramificación (**Fig. 8 y Fig. 9**). La superficie de fractura fue analizada en un microscopio electrónico de barrido y se realizaron análisis químicos por EDS (**Fig. 10 y Tabla 1**). Se halló sodio, además de Silicio y Fósforo en cantidades que exceden el contenido de la aleación.

Fig. 7. A) Metal base. Microestructura ferrítico-perlítica con bandeo típico correspondiente a aceros laminados. Se observa tamaño de grano no homogéneo. B) Microestructura típica de una soldadura ERW.

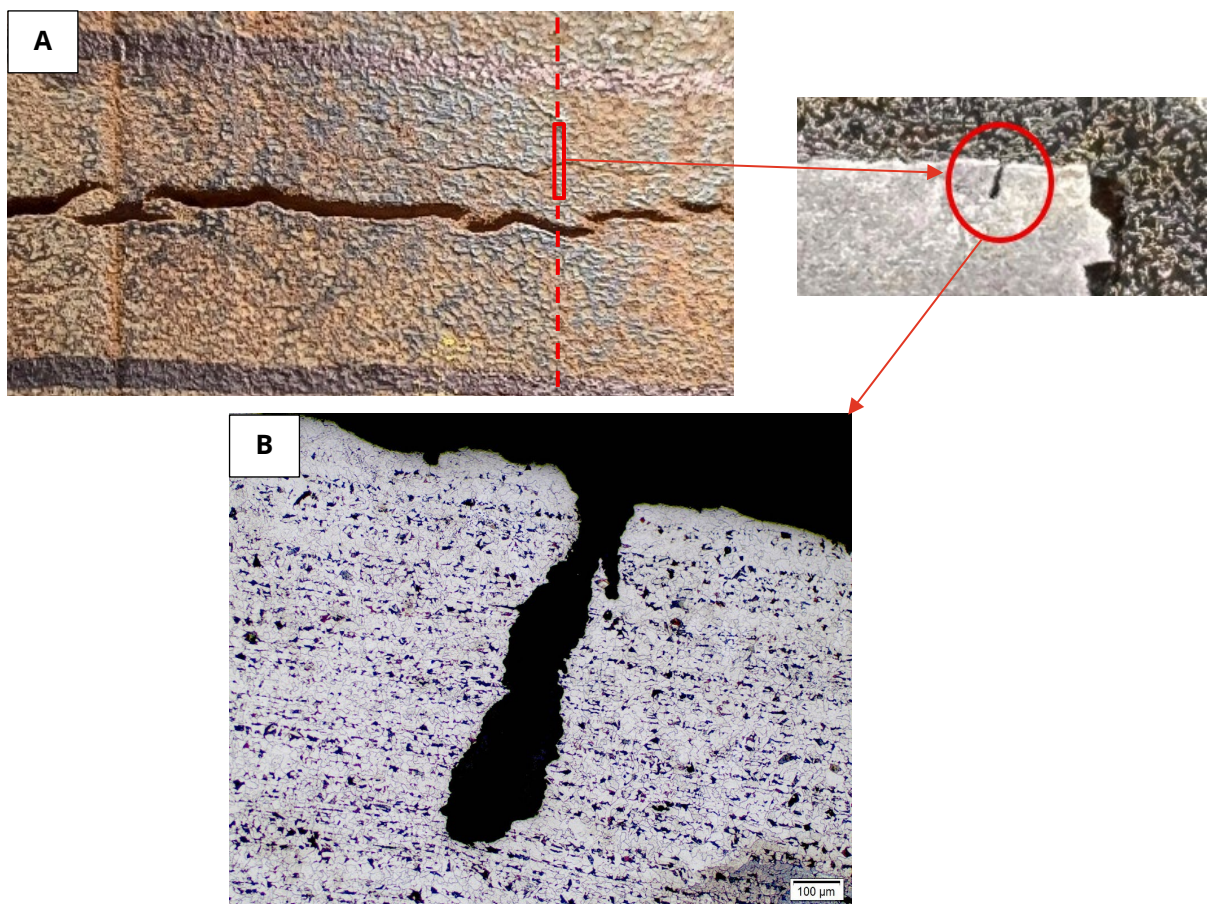
Fig. 8. A) Colonia de fisuras en la fuga y fisuras secundarias. B) Fisura secundaria- Ataque Nital - X100 - Se observa corrosión, propagación transgranular y ramificación.

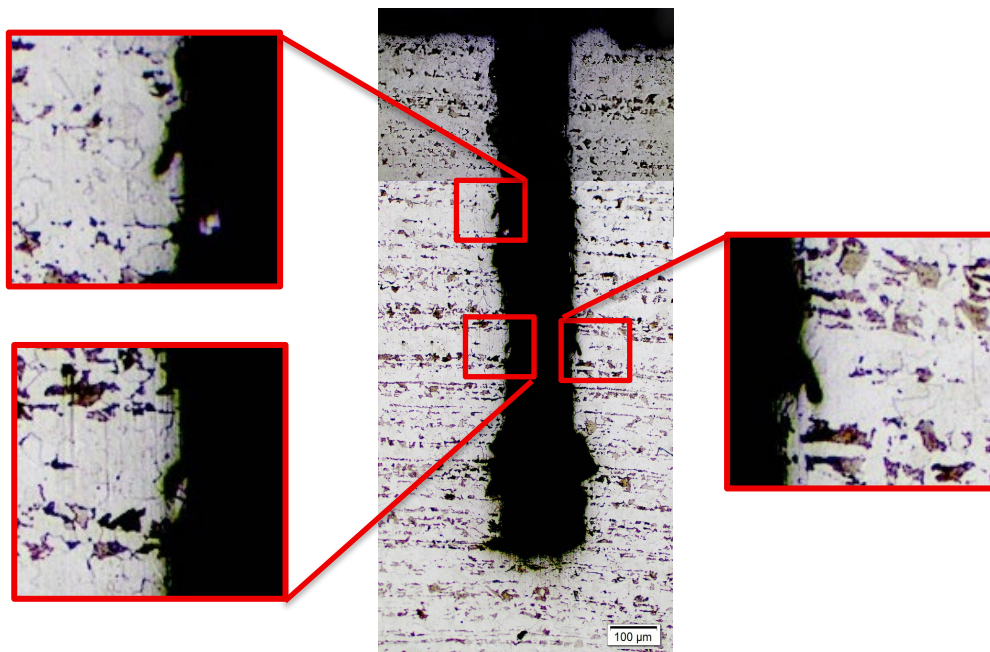
Fig. 9. Fisura secundaria – Ataque Nital – 100X - Detalle B, Fig. 4.

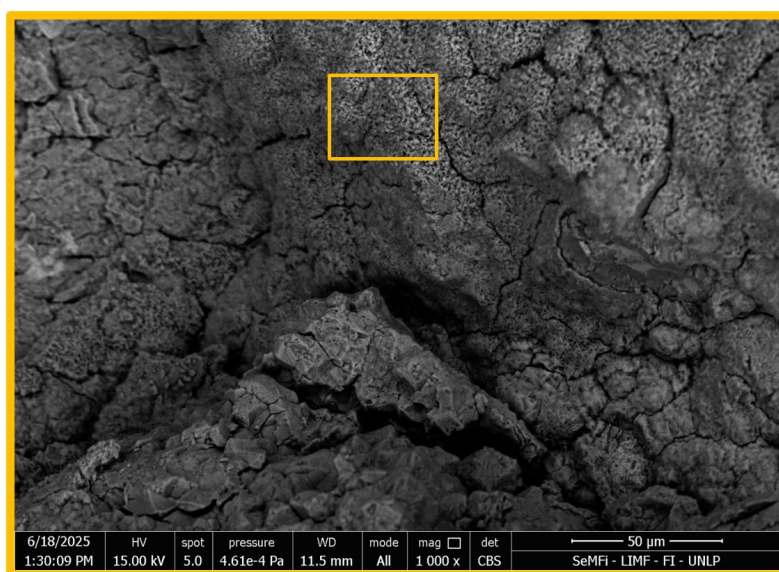
Fig. 10. SEM -Superficie de fractura - detalle Fig. 5.

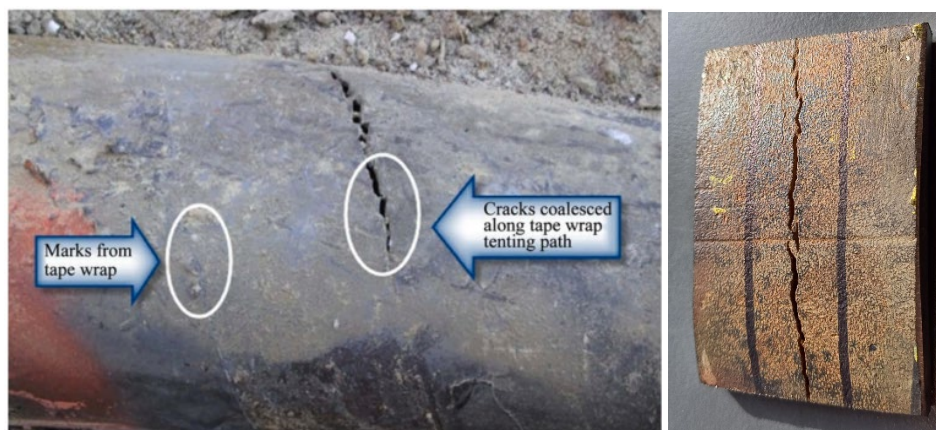
Las **propiedades químicas y mecánicas** cumplen especificación. No se evidencia que los granos no homogéneos bandeados hayan afectado la propagación de las fisuras. En cuanto al **mecanismo de daño** observado, en la **Fig. 11** se muestra comparativamente la superficie externa de una fisura generada por SCC de pH cercano a neutro reportada en la bibliografía, en comparación con la del caso bajo estudio [4, 5, 6, 7]. La similitud es notable. Si bien se trata de un caso sobre una soldadura helicoidal, en ambos casos se trata de una fisura que es producto de la coalescencia de fisuras más pequeñas y con una apertura significativa.

Fig. 11. Izquierda: fisura por SCC de pH neutro reportado en bibliografía (8). Derecha: fisura que originó la fuga.

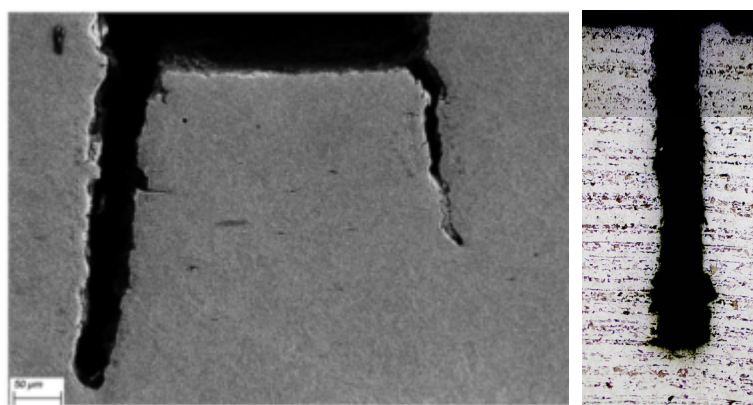
En la **Fig. 12** se muestra una fisura correspondiente a un ensayo para el estudio de fisuras circunferenciales por SCC/corrosión-fatiga de pH cercano a neutro en cañerías enterradas reportado en la bibliografía [8], en comparación con una de las fisuras secundarias halladas en la cañería. Nótese que la propagación es transgranular y la fisura es ancha, debido a los

procesos corrosivos que ocurren en su interior. Esto sucede porque, a diferencia del SCC de alto pH, los productos de corrosión del SCC de pH cercano a neutro no tienen efecto pasivante. Además, la presencia de Silicio y Sodio en los análisis de EDS y la vegetación del entorno, compuesta por árboles de hojas caducas es compatible con el tipo de suelo tiende a la generación de SCC de pH neutro.

Fig. 12. Izq. Propagación de fisura por SCC / corrosión fatiga de bajo pH en ensayo de laboratorio simulando crecimiento de fisuras circunferenciales en cañerías enterradas. Derecha: reproducción de la Fig. 9.

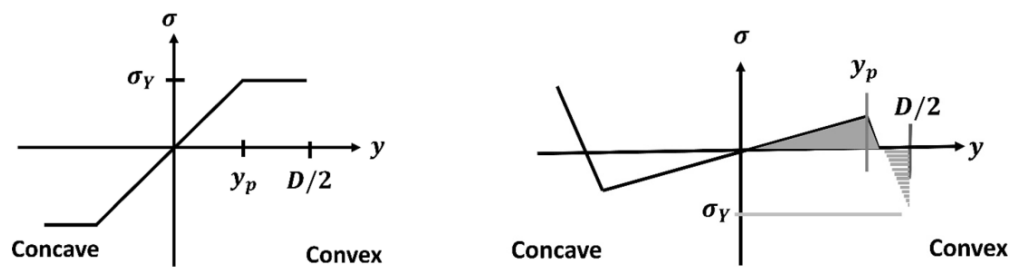
La orientación de las fisuras indica que las tensiones principales asociadas a la propagación son axiales. En la figura **Fig. 13** se muestra el estado tensional en un ducto curvado en el caso que no se permita la restitución elástica (izquierda) y permitiendo la restitución elástica (derecha). El primer caso corresponde al estado tensional producido por cargas de *bending* sobre cañerías enterradas producto del movimiento de suelo. El segundo, típicamente ocurre cuando se realiza un curvado en frío durante la instalación de la cañería. Dado que las fisuras fueron halladas en la parte convexa de la tubería (Fig. 3), se deduce que el origen de las cargas que generaron las tensiones está asociado a movimientos de suelo. Esto es consistente con las características geográficas del terreno (pendientes del orden de 37/100).

Fig. 13. Estado tensional en una curva de cañería. Izquierda: si no se permite la recuperación elástica. Derecha: si se permite la recuperación elástica.
