# **DESEMPEÑO Y COMPARACIÓN DE DIFERENTES RECUBRIMIENTOS ANTICORROSIVOS INSTALADOS EN UN MISMO GASODUCTO (3LPE, FBE, CINTA PE): 30 AÑOS DESPUÉS**

**Marascio. E / Mancuso. G, Transportadora de Gas del Norte,**  
[German.Mancuso@tgn.com.ar](mailto:German.Mancuso@tgn.com.ar), [Esteban.MARASCIO@tgn.com.ar](mailto:Esteban.MARASCIO@tgn.com.ar)

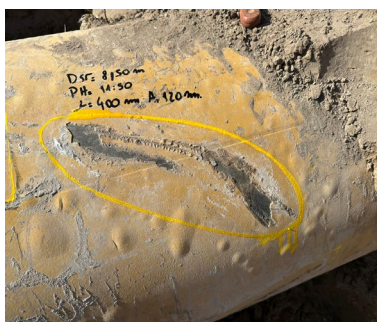
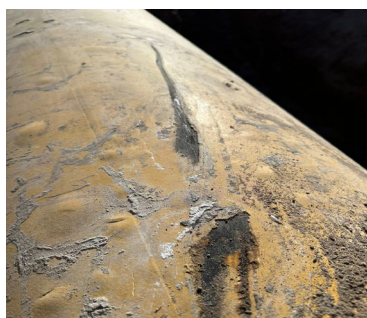
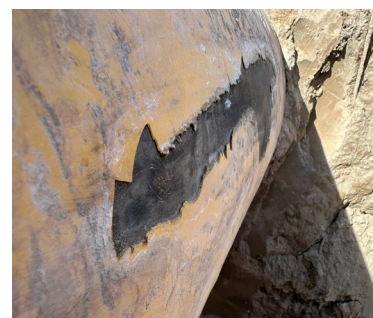
#### 1- Fusion Bonded Epoxi

Como se puede observar, las indicaciones halladas son compatibles con daños mecánicos originados durante la etapa constructiva, condición ampliamente documentada para este tipo de sistema de revestimiento, particularmente por su susceptibilidad a esfuerzos e impactos durante la instalación.

Más allá de este hallazgo, resulta relevante destacar que en ninguno de los defectos de revestimiento expuestos se evidenció corrosión activa, observándose únicamente una capa pasiva de óxido superficial. Asimismo, en las inmediaciones de las indicaciones, el revestimiento FBE

se encontraba ampollado, registrándose valores de pH de carácter alcalino, condición consistente con ambientes bajo protección catódica.

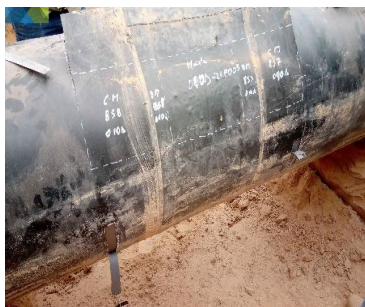
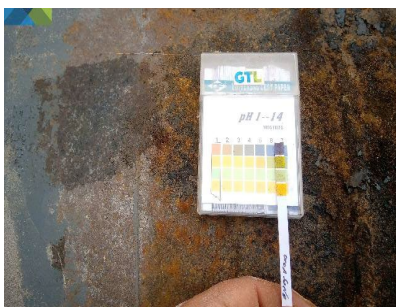
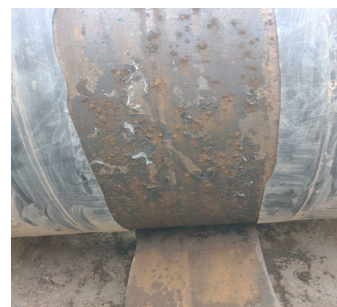
## 2- Polietileno tricapa – Mantas termocontraíbles

Se identificó corrosión activa debajo de las mantas termocontraíbles, en concordancia con lo previamente reportado por la herramienta de inspección en línea (ILI). Todas las mantas intervenidas presentaban muy baja adherencia, y el revestimiento integral de la cañería también evidenciaba pérdida significativa de adherencia.

Tal como ocurre en fenómenos de apantallamiento, los valores de pH medidos debajo del revestimiento tendían a ser neutros o levemente ácidos, condición compatible con la pérdida de efectividad de la protección catódica en esas zonas específicas.

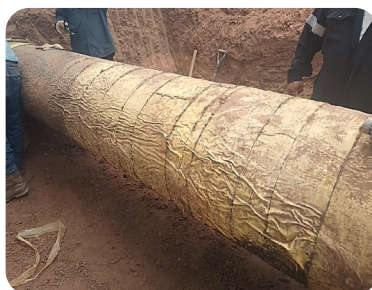
## 3- Cintas Plásticas

Tal como se observa en la imagen, los efectos del suelo se manifiestan con mayor intensidad en la parte inferior del revestimiento, favoreciendo el ingreso de electrolito hasta la superficie metálica y generando las condiciones propicias para el desarrollo de corrosión.
