# **“DEPÓSITOS DE CARBONO DERIVADOS DE ASFÁLTENOS Y SU PAPEL EN LA CORROSIÓN BAJO DEPÓSITO DEL ACERO API 5L GRADO B EN AMBIENTES OIL & GAS CON CLORUROS Y AZUFRE”**

Linares Lizeth/Petromark/[lizeth.linares@petromark.com.ar](mailto:lizeth.linares@petromark.com.ar)

Martin [Soto/PAE/amsoto@pan-energy.com](mailto:Soto/PAE/amsoto@pan-energy.com)

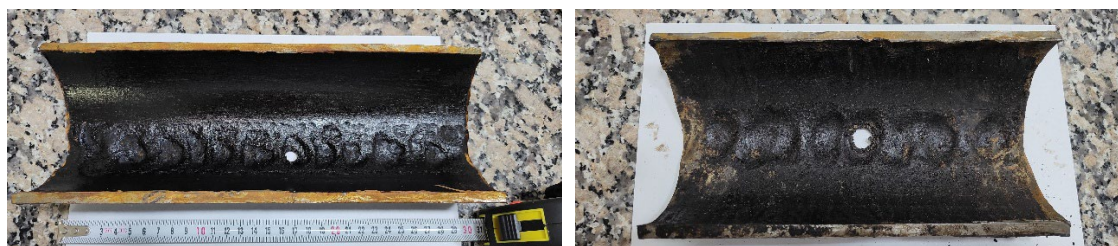
**Figura 1.** Medias Cañas de Acero a) Material Húmedo adherido a media caña 1 y b) Material Seco adherido a media caña 2.

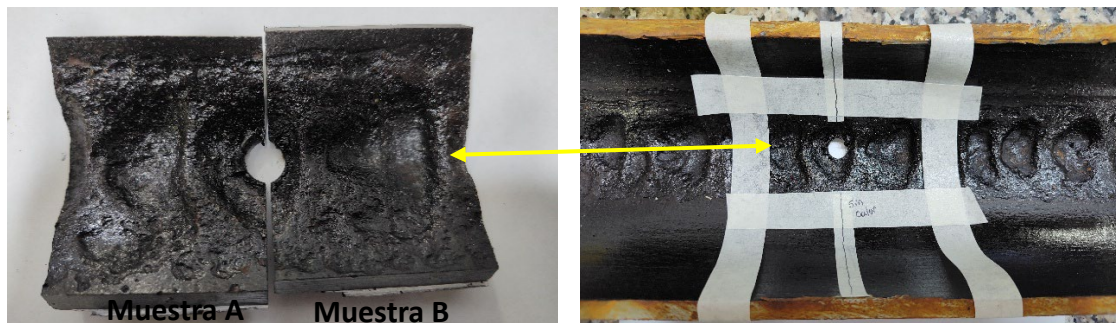
En las imágenes de la Figuras 3, se muestran las piezas designadas como A y B luego del seccionamiento realizado a la media caña 1, en la zona fallada, que se utilizaron en la inspección y en el análisis macrográfico y micrográfico del material adherido, de los productos de corrosión y de la morfología de daño presentes en el acero.

**Figura 3.** Muestra A y Muestra B obtenida de la media caña 1 con material negruzco húmedo adherido a la superficie

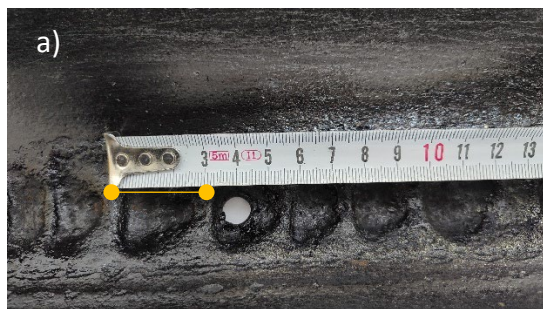
En la inspección visual preliminar realizado a ambas medias cañas de acero API 5L grado B, ASTM A 53, ASTM A 106B SL, se observaron depósitos de coloración negruzca, viscosos y untuosos adherido sobre las superficies interna del caño, así como zonas socavadas que forman depresiones, cráteres y/o valles, que miden desde 1 a 3 cm de diámetro, picaduras profundas de morfología elípticas, que se extienden a lo largo de la superficie del caño (Figura 5 a)). Por encima de estos valles, se observó un cordón o camino de picaduras (pitting) de menor tamaño que coalecen en sentido longitudinal al caño (Figura 5 b)).

**Figura 5. a)** zonas socavadas que forman depresiones, cráteres y/o valles, que miden desde 1 a 3 cm de diámetro.

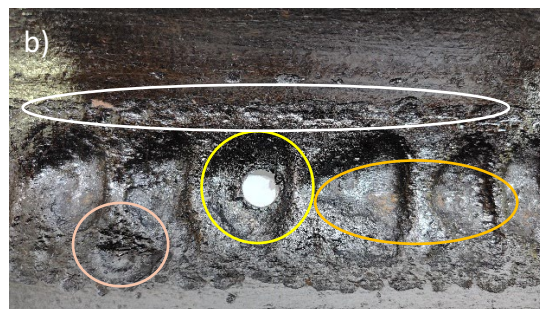
Adicionalmente, al retirar el material adherido sobre estos valles, se pudo observar puntos de óxidos con coloraciones naranjas y marrones en el sustrato metálico, así como presencia de material negruzco dentro de los hoyuelos elípticos (Figura 5 b)).

La falla (perforación) encontrada en la cara interna del caño, sobre la media caña 1 de acero, se localizó dentro de uno de los valles y depresiones presentes en el metal con residuos de material negruzco húmedo (Figura 5 b)). El daño encontrado es de tipo localizado y la forma es por picadura (hoyuelo elíptico) con marcas de socavación hasta alcanzar la pared de la cara externa del caño.

**Figura 5. b)** Ruptura sobre el caño, óxidos naranjas y marrones dentro de los valles y camino de picaduras (pitting) formados a lo largo del caño.

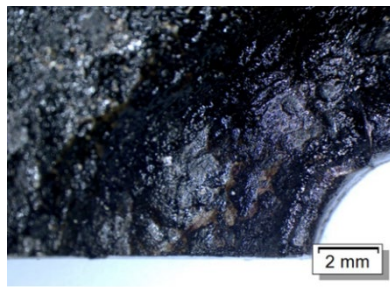
En las Figuras 10 a), b), c) y d) se muestran las imágenes de la macrografía realizada a la pieza A en la zona de falla (perforada) y adyacente a ésta, a una magnificación de 8X, donde se pudo observar como el material negruzco se encuentra completamente adherido a la superficie del caño de acero. En la zona perforada, el material presente es semisólido con fases líquidas oleosa al igual que la depositada en el valle (2) o depresión adyacente, mostrada en las Figuras 10 a) y b) respectivamente. En general, la superficie es bastante irregular en toda la muestra.

**Figura 10 a).** Macrografía en zona de falla hacia borde a 8X.

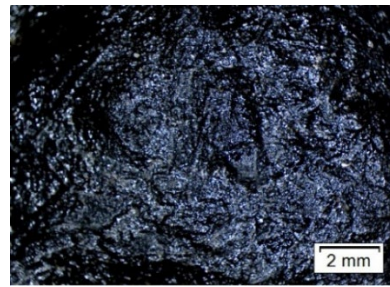
**Figura 10 b).** Macrografía en valle (2) adyacente a zona de falla a 8X.

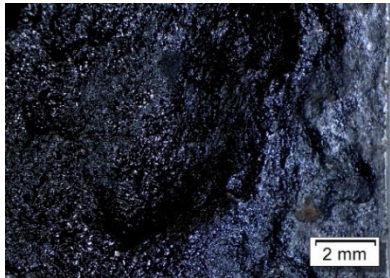
**Figura 10 c).** Macrografía en un tercer valle (3) adyacente al valle (2) y presencia de hoyuelos redondeados cercano al borde a 8X

En la figura 10 c) se observó un tercer valle (3) o depresión con menor profundidad que el anterior, y con hoyuelos redondeados parcialmente coalescentes, cercanos al borde de la muestra. De forma similar se detectó en las paredes adyacentes a la zona de falla, en sentido hacia los bordes; hoyuelos de forma redondeada y elípticos con poco material negruzco, óxidos de coloraciones marrones-rojizas y pérdida de material (Ver Figura 10 d)).

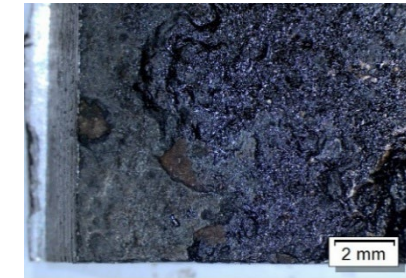
**Figura 10 d).** Hoyuelo redondeado en borde y coloraciones marrones-rojizas en paredes irregulares adyacentes a zona de falla a 8X

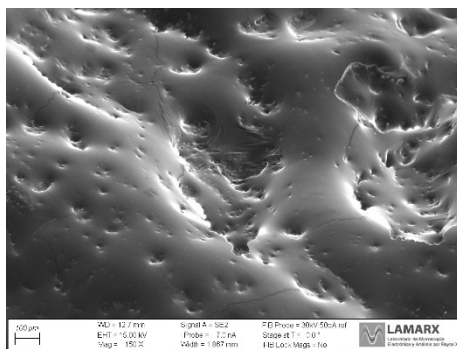
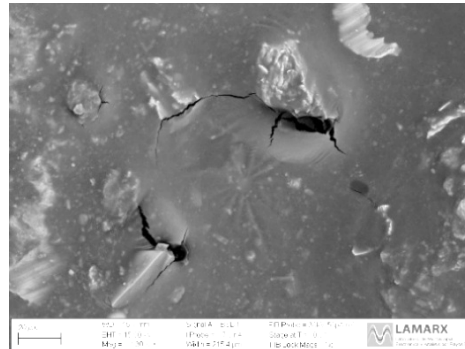
En el barrido realizado con el Microscopio Electrónico de Barrido (MEB) sobre la sección fallada de la Figura 10 a), se visualizó sobre el caño de acero del material negruzco, una morfología de una capa lisa amorfa con microporosidades, aglomerados embebidos en esta matriz amorfa e inclusiones brillantes (Figura 11 a) y b). Se observaron otras morfologías más agrietadas y estriadas que forman cavidades dejando ver solo un poco el sustrato metálico (Figura 11 c) y d)).

**Figura 11.** Micrografía realizada en zona de falla hacia borde a) 150X y b) 1300X.

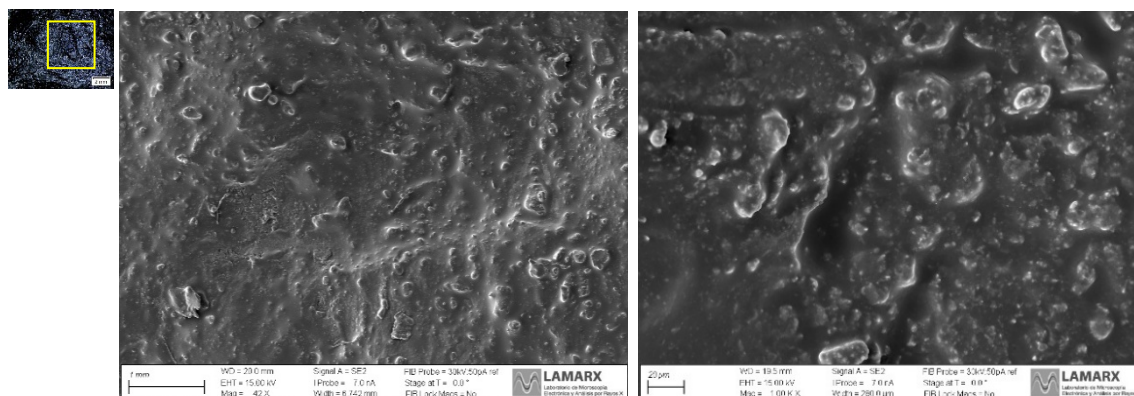
En las Figuras 16 a y b) se muestran las micrografías de la muestra A, en el valle (2) de la Figura 10 b), realizada a través de la MEB, en donde se pudo observar una superficie irregular y rugosa con partículas aglomeradas embebidas en el material adherido al acero e inclusiones brillantes, vistas a 42X y 1000X de magnificación.

**Figura 16.** Micrografía realizada en valle (2) de la muestra fallada de la Figura 10 b) a) 42X y b) 1000X.

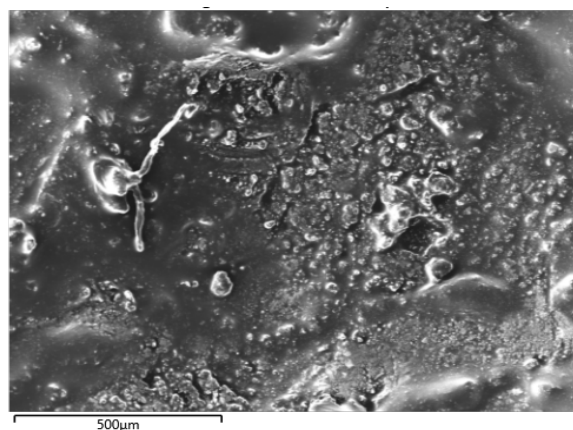
En la Figura 17 se presenta la micrografía de la muestra A, correspondiente al material negruzco depositado sobre la superficie del acero. Los resultados obtenidos mediante mapeo elemental y los espectros de EDS, mostrados en las Figuras 18 y 19, evidencian nuevamente un elevado contenido de carbono, acompañado de proporciones significativas de oxígeno, hierro, azufre y silicio, así como la presencia minoritaria de calcio, aluminio y potasio. La detección conjunta de oxígeno, hierro y azufre indican que existe la formación de óxidos e hidróxidos de hierro, junto con compuestos de corrosión de carácter sulfurado, compatibles con procesos de alteración superficial del acero en un medio químicamente activo.

**Figura 17.** Micrografía de EDS en material depositado en valle (2) de la muestra A de la Figura 10 b)

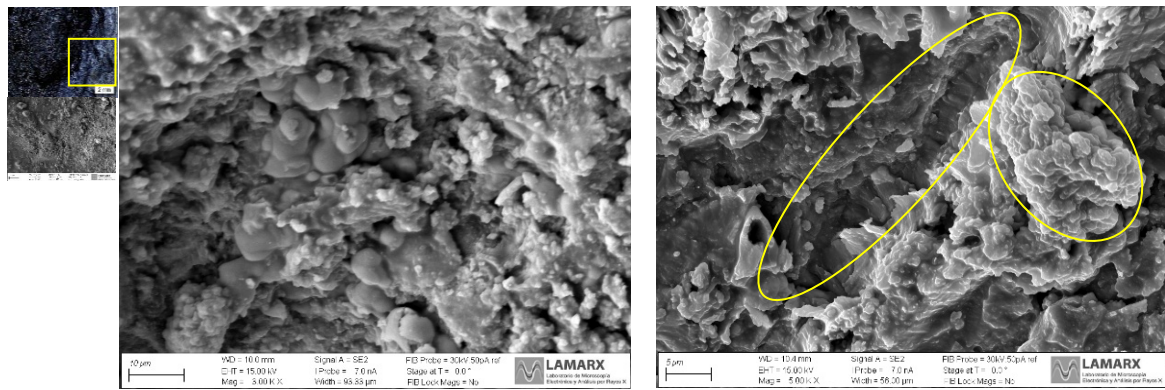
En las micrografías de las Figuras 20 a y b) realizadas a la muestra A, sobre el hoyuelo presentado en la Figura 10 c), a través de la MEB, se pudo observar a 3000X una capa densa de partículas aglomeradas, inclusiones brillantes y presencia de protuberancias globulares con una estructura parecida a las geodas que se forman sobre las estructuras de acero al carbono, compatibles con procesos de corrosión bajo depósitos.

En la micrografía 20 b) a 5000 X, se pudo observar estructuras tipo panal aglomeradas o de racimos con acumulación irregular de partículas, otras estructuras en forma de plumas o dendríticas y capas fragmentadas con marcas de río (como los patrones de clivaje), característicos del desprendimiento de las capas orgánicas endurecidas probablemente de asfaltenos o de carbono.

**Figura 20.** Micrografía realizada en hoyuelo presente en valle (3) de la Figura 10 c) a) 3000X y b) 5000X.

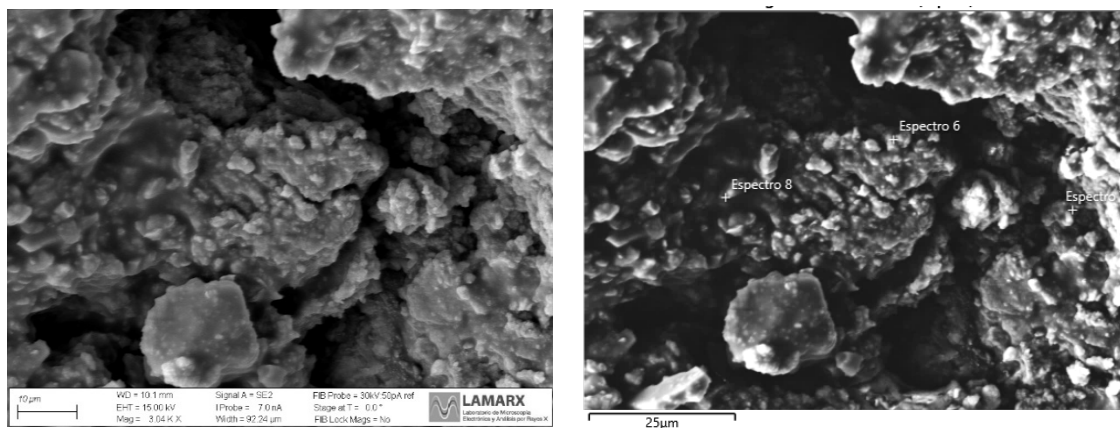
En la Figura 21 se presenta la micrografía correspondiente al análisis por EDS aplicado en el hoyuelo localizado en el borde del valle (3) de la Figura 10 c). Los resultados del mapeo elemental y los espectros de EDS, mostrados en las Figuras 22 a 24 a), b) y c), evidencian la distribución del hierro en la muestra, observándose una mayor concentración (colores blanco y rojo en el mapeo) en las partículas aglomeradas próximas a la región asociada al espectro 7.

**Figura 21.** Micrografía de MEB y EDS en material depositado en hoyuelo del valle (3) de la muestra A de la Figura 10 c)

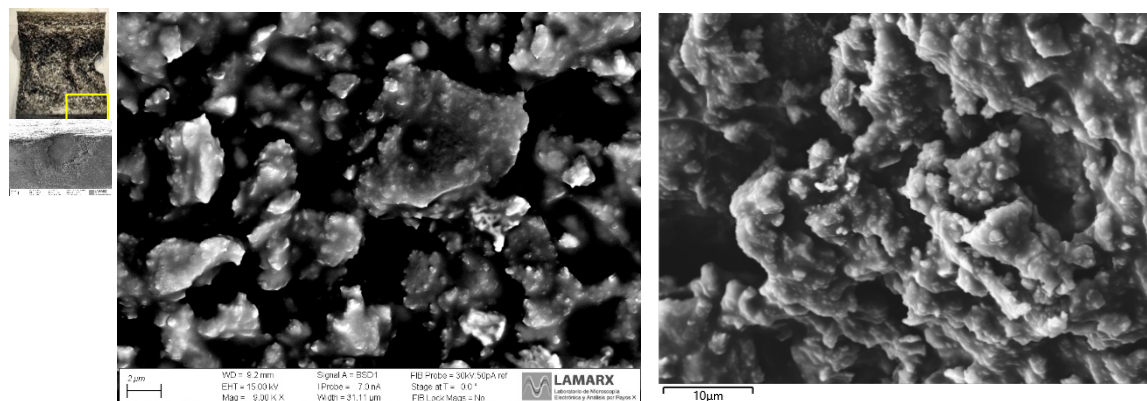
En las micrografías de las Figuras 25 a) y b), correspondientes a la muestra A de la media caña 1, obtenidas sobre el hoyuelo indicado en la Figura 10 d) y próximo a la zona de falla, se observan a 9000X partículas aglomeradas con morfología escamosa, inclusiones brillantes y otras embebidas en una matriz de aspecto amorfo.

**Figura 25.** Micrografía de MEB realizada en hoyuelo en borde cercano a la falla de la Figura 10 d); a) 9000X y b) de EDS.

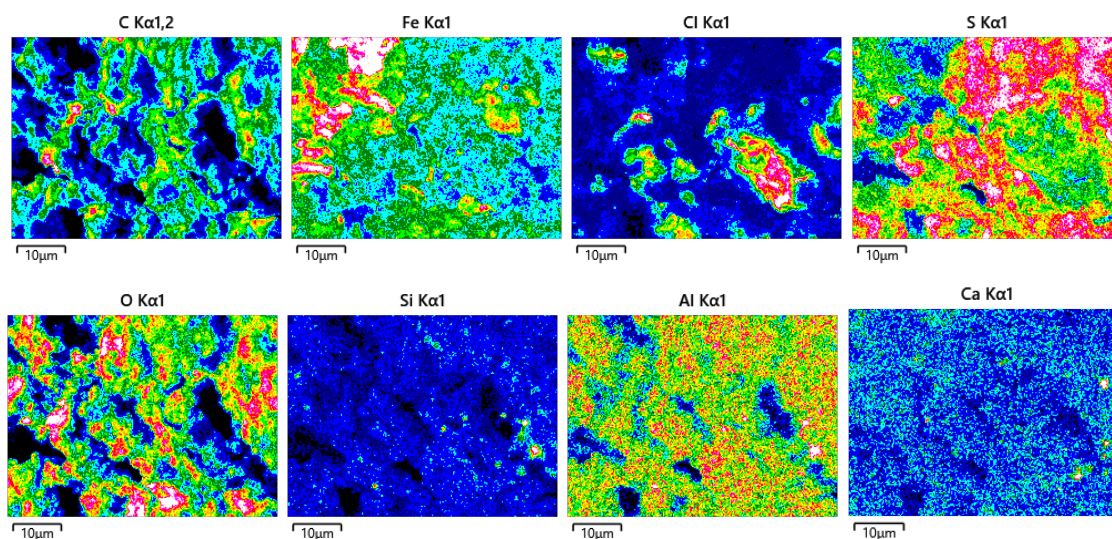
El mapeo elemental por EDS y su espectro asociado, presentados en las Figuras 26 y 27, realizados sobre el hoyuelo ubicado en el borde cercano a la perforación del material, confirman la presencia predominante de carbono, hierro, oxígeno, cloro y azufre, así como menores proporciones de silicio y aluminio, y trazas de manganeso y cromo.

**Figura 26.** Mapa de Análisis EDS por elemento medido en material depositado en hoyuelo en borde cercano a la falla, de la Figura 10 d).

La combinación de la morfología observada y la composición elemental es consistente con la presencia de depósitos complejos constituidos posiblemente por material carbonoso de origen

orgánico, carbono parcialmente oxidado y productos de corrosión del acero, formados en un medio que contiene azufre y cloro. Estas condiciones son características de procesos de corrosión bajo depósito, donde la acumulación de material orgánico favorece la retención de especies agresivas y el establecimiento de microambientes electroquímicamente activos en la interfase metal-depósito.

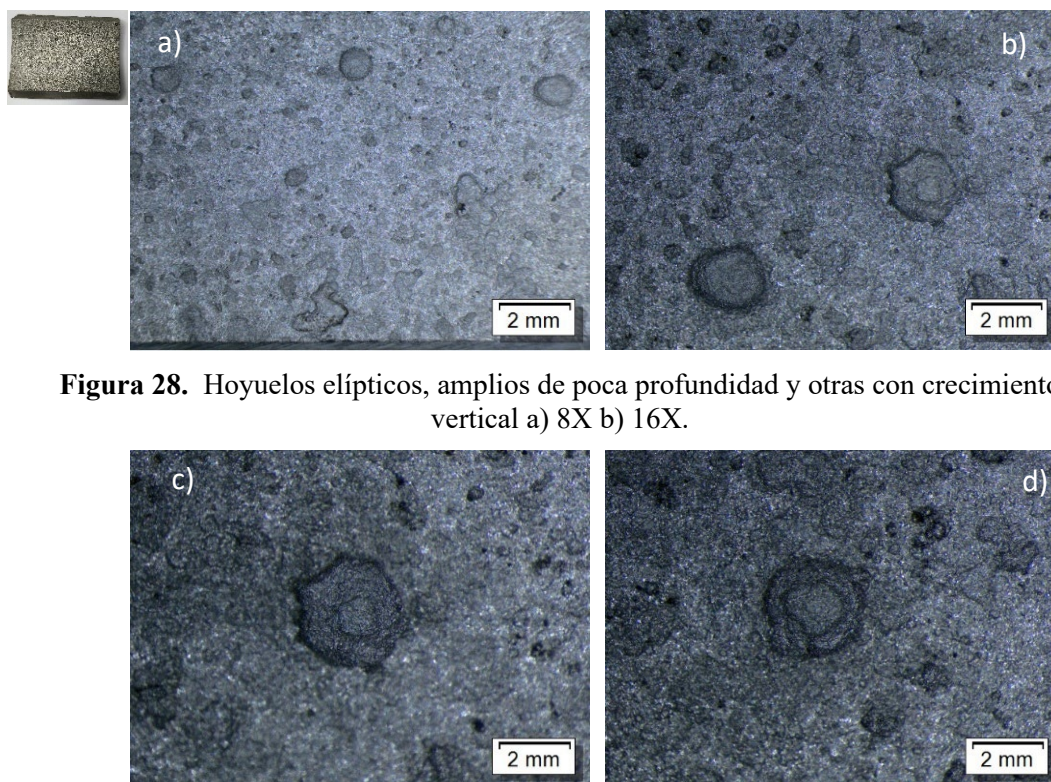
La morfología de daño o ataque sobre una muestra adyacente a la zona perforada de la media caña 1, se presenta en las Figuras 28 a), b), c) y d), después de ser limpiada con una solución decapante, según la norma ASTM G1. En estas macrografías se pudo apreciar la presencia de múltiples hoyuelos o cavidades de forma circular y/o elíptica, algunas anchas de poca profundidad y otras con crecimiento vertical y con profundidad (Figura 28 c) y d)), de acuerdo con lo especificado por la norma ASTM G46.

**Figura 28.** Hoyuelos elípticos, amplios de poca profundidad y otras con crecimiento vertical a) 8X b) 16X.

**Figura 28.** Hoyuelos elípticos con crecimiento vertical y profundidad c) y d) 25X.

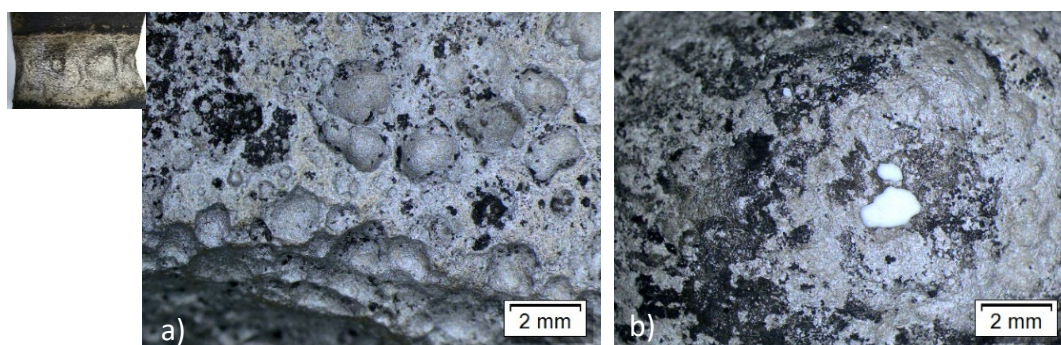
Otras morfologías de daño encontrada en el caño, es la coalescencia de hoyuelos que van formando caminos, produciendo socavación y pérdida del material hasta perforar completamente la pared del ducto, tal como se muestra en la Figura 29 a) y b). Cabe destacar que esta perforación estaba completamente cubierta por el material depositado y se detectó al realizar la limpieza de la muestra.

**Figura 29.** Macrografía de muestra adyacentes a zona de fallas de la media caña 1 a) 12,5X y b) 8X

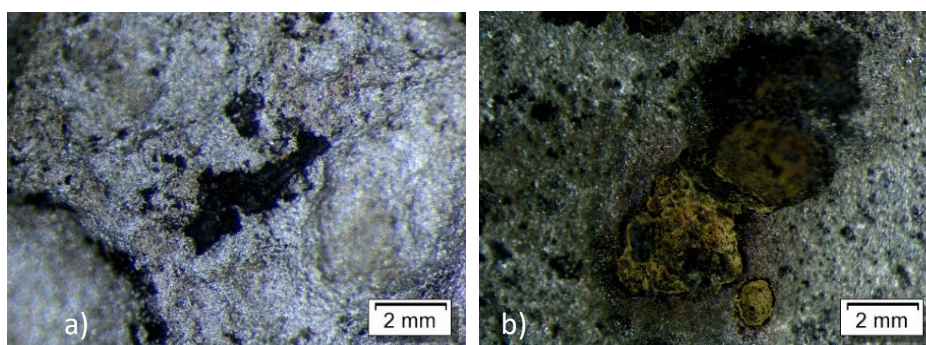
En las macrografías de las Figuras 30 a) y b), obtenidas a 50X y 40X de magnificación respectivamente, se presenta la morfología de los depósitos localizados sobre una muestra adyacente a la zona de falla de la media caña 1. En estas imágenes se pudo apreciar la acumulación de un material negruzco de aspecto seco, no viscoso ni oleoso, que al tacto deja un residuo carbonoso. Adicionalmente, se identificó la presencia de óxidos con tonalidades amarillo-rojizas y negras localizadas en el interior de los hoyuelos (Figura 30 b)).

**Figura 30.** Macrografía del material localizado en el interior de los hoyuelos a) Depósito negruzco seco a 50X y b) Óxidos amarillo-rojizos y negros a 40X.
