# **PROCESOS DE EROSIÓN-CORROSIÓN EN UN SISTEMA CONECTADO A VÁLVULA CHECK/STRAIGHT JOINT EN LÍNEAS DE FRACTURAS HIDRÁULICAS**

Linares Lizeth/Petromark/[lizeth.linares@petromark.com.ar](mailto:lizeth.linares@petromark.com.ar)

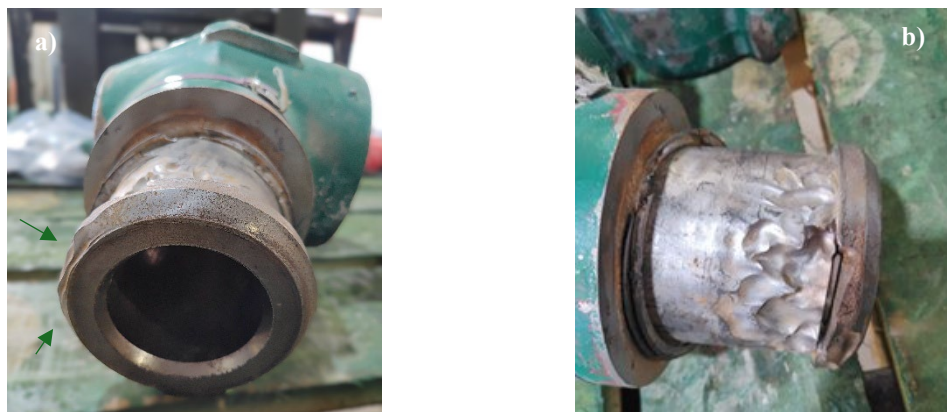
**Figura 3.** Válvula Check a) Lado externo b) Daños en cuerpo de conector

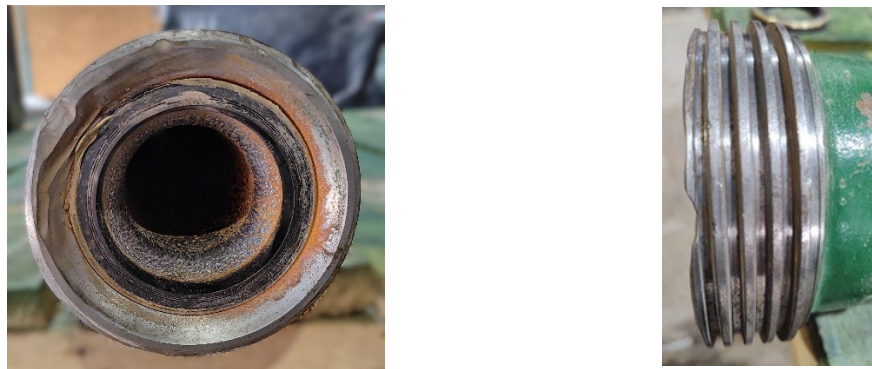
**Figura 4.** Conector del Straight Joint

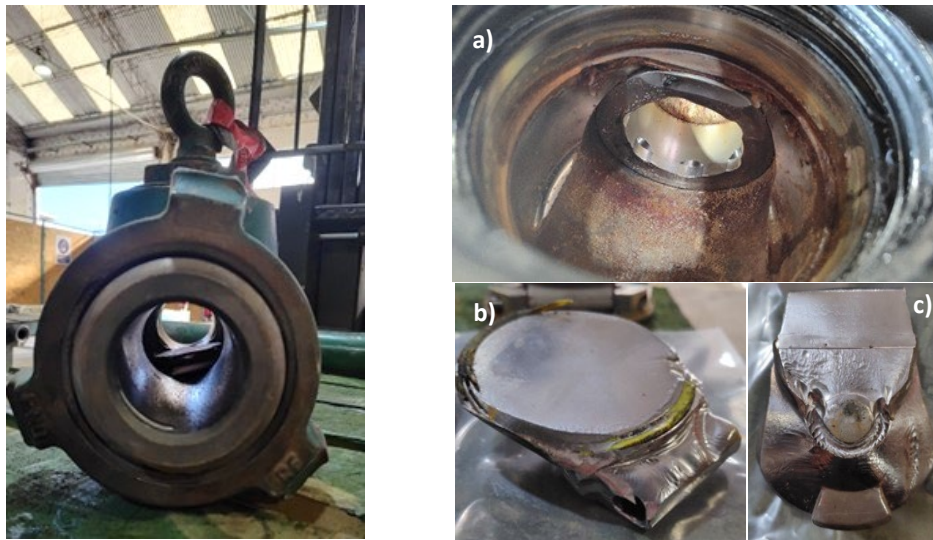
Los resultados obtenidos de la inspección visual preliminar realizada a la válvula check se muestran en las Figuras 9 a), b) y c). En esta inspección se pudo observar los daños presentes en la superficie interna del cuerpo de la válvula; como hoyuelos (picaduras) de forma redondea que se encuentran y unen (coalescencia) en algunas áreas. En la zona central de la válvula se encontró en la superficie tonalidades amarillentas, naranja, marrones y grisáceas con presencia de valles, surcos y pérdida de material en la zona donde se ubica el mecanismo de retención (Ver Figura 9 a)).

**Figura 9.** Daños en Disco y Asiento de Válvula

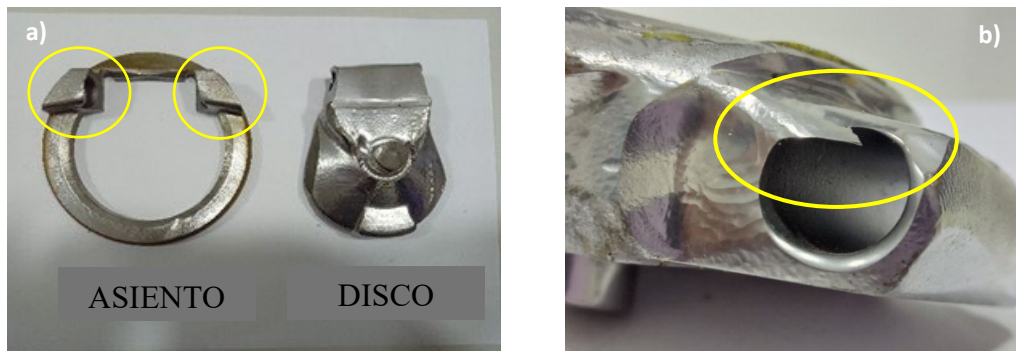
La clapeta o disco del mecanismo de retención se encontró desprendida, con deformación y corte en el cuerpo del péndulo, presencia de surcos, valles y hoyuelos circulares (Ver Figuras 9 b), c) y 10 a)). El perno o elemento sujetador no fue encontrado. En los ejes del asiento se observaron marcas de hoyuelos, fractura y deformación plástica tal como se muestra en las Figuras 11 a) y b).

**Figura 10.** a) Asiento y Disco (Clapeta) de válvula y b) Daño en péndulo del Disco

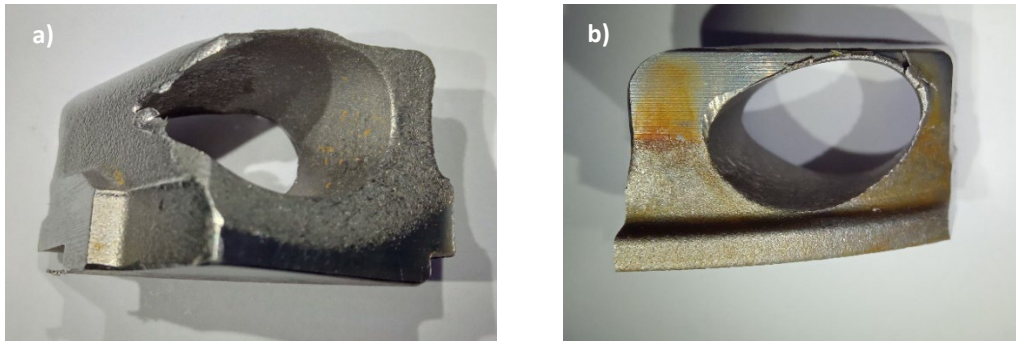
**Figura 11.** Eje del asiento a) Lado Izquierdo b) Lado Derecho

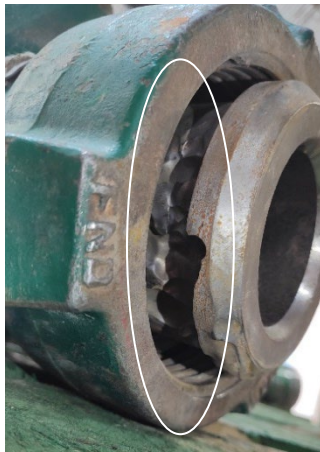
Los resultados de la inspección visual realizada a válvula check, se muestran en las Figuras 12 y 13 a), b) y c). En la pieza se observó oxidación, pérdida de material y fisuras pasantes en el lado conector al straight joint, así como también formas de valles, olas y surcos muy pronunciados tanto en el filete del conector como en segmentos y tuerca mariposa de la válvula

**Figura 12.** Daños en Conector de Válvula

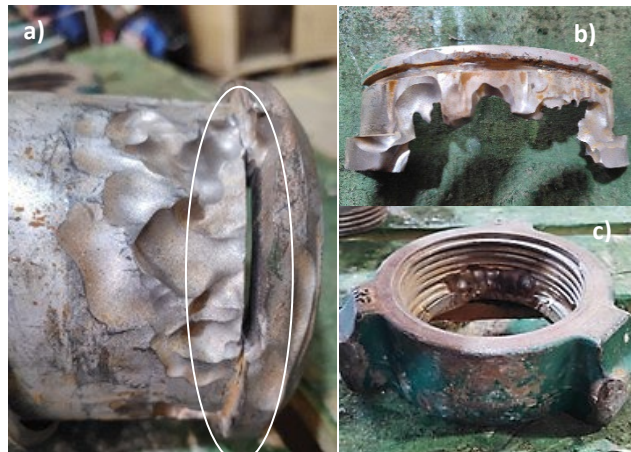
**Figura 13.** Daños a) Cuerpo del Conector, b) Segmentos y c) Tuerca Mariposa de válvula.

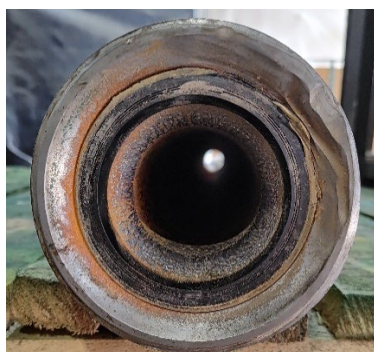
En las Figuras 14 y 15, se observa en la superficie del conector straight joint óxidos con coloraciones naranjas y marrones y la misma morfología que en el conector de la válvula como; deformación, surcos y superficies socavadas.

**Figura14.** Pieza conectora de válvula check lado externo.

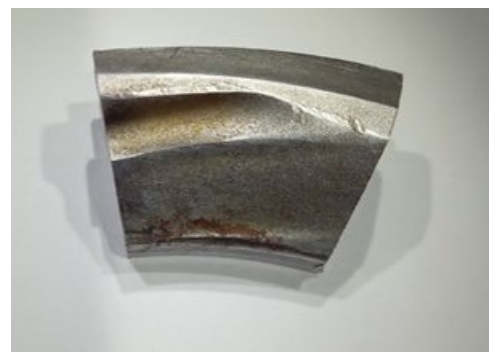
**Figura 15.** Conector parte interna válvula check

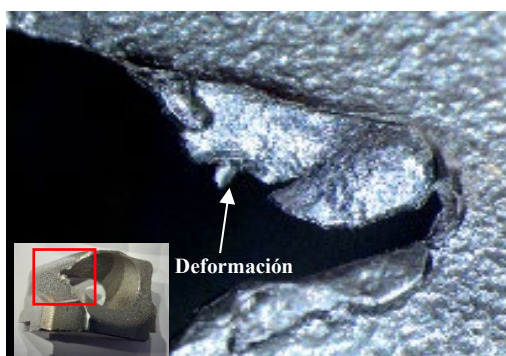
El eje derecho del asiento también sufrió una fractura por fatiga debido a la morfología de marcas de playa encontrada en uno de los puntos de orígenes de la fractura. En esta zona, la clapeta mostró una morfología de corte en el péndulo, indicando que el mecanismo de retención estuvo sometido a esfuerzos cortante y tensiones tangenciales además de los procesos erosivos.

**Figura 16.** Fisura y deformación en zona del eje del asiento a 16X de Magnificación.

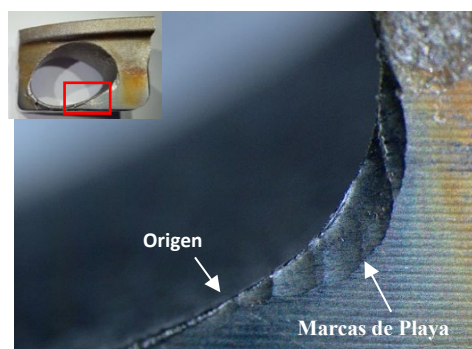
En la examinación macrografía y micrográfica realizada al asiento y a la clapeta o disco de la válvula check, se pudo corroborar la fractura ocurrida en el mecanismo de retención. Los ejes de los asientos sufrieron deformación plástica debido a los mecanismos erosivos presentes que ocasionaron surcos, valles y hoyuelos redondeados sobre la superficie de estos componentes (Ver Figura 16 y 18). La deformación plástica y la morfología de clivaje presente muestran una falla de tipo mixta; conocida como cuasiclivaje (Ver Figura 19).

**Figura 17.** Macrografía de Fisura del asiento a) a 8X de magnificación b) a 16X de magnificación

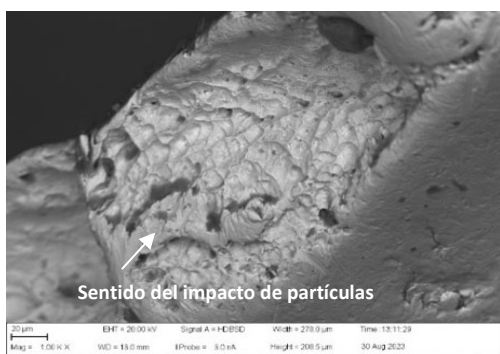
**Figura 18.** Morfología de surcos, valles y depresiones a 1000X de magnificación.

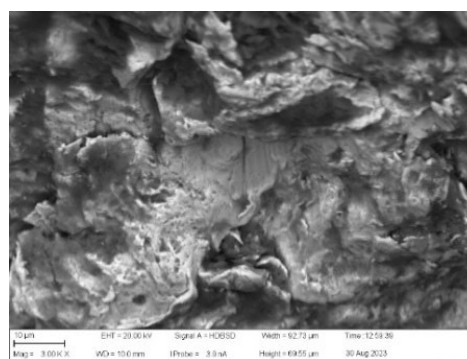
**Figura 19.** Micrografía de Fisura del asiento a) y b) a 3000X de magnificación

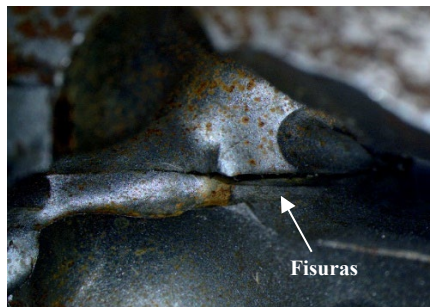
En relación con los daños presentes en el conector de la válvula check, la macrografía y micrografía revelaron la presencia de óxidos, fisuras y grietas transversales al conector, ubicadas en los extremos de la sección socavada de la muestra, así como también varios puntos de orígenes de fracturas, que iniciaron en lugares con procesos de corrosión localizadas (presencia de picaduras) y con morfologías de surcos, socavación y/o de pérdida de material (Ver Figuras 20-21), causando la propagación de grietas y fisuras transversales al conector hasta la fractura dúctil, corroborado por la formación de dimples en la zona de falla y presencia de micro vacíos, tal como se muestra en la Figura 22 y 23 respectivamente.

**Figura 20.** Macrografía en Fisura del conector. Magnificación 8X

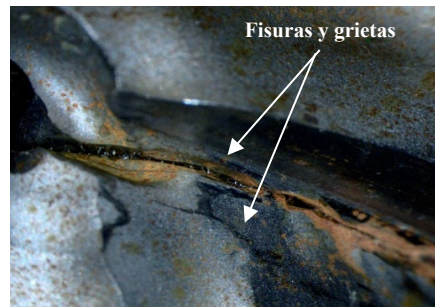
**Figura 21.** Fisuras, grietas y pérdida de material en conector. Magnificación 8X

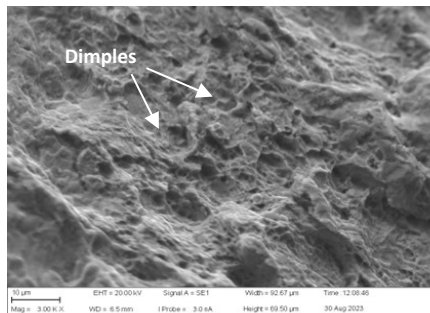
**Figura 22.** Presencia de Dimples en Superficie de Fractura. Magnificación 3000X

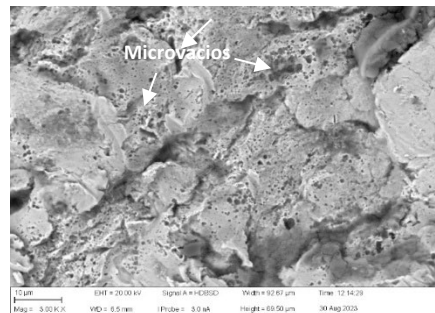
**Figura 23.** Micrografía en valle de zona erosionada de la muestra. Magnificación 2500X.

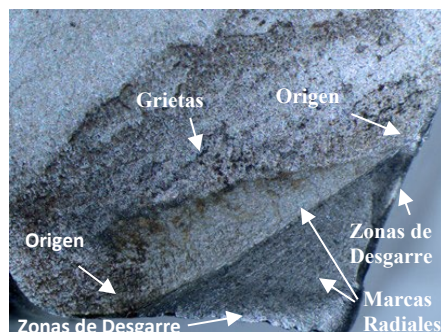
Las imágenes que se muestran a continuación, en las Figuras de la 24-27, representan la macrografía de una sección de la muestra B del conector de la válvula check. En la Figura 24, se observan dos (2) puntos de orígenes en la zona de fractura de la muestra, marcas radiales en dirección a estos puntos, presencia de grietas, superficie rugosa y zonas de desgarre o fractura súbita. La Figura 25, destaca tanto la zona erosionada como la zona fracturada, en la sección de la muestra B del conector de la válvula.

**Figura 24.** Macrografía en Fisura del conector. Magnificación 10X

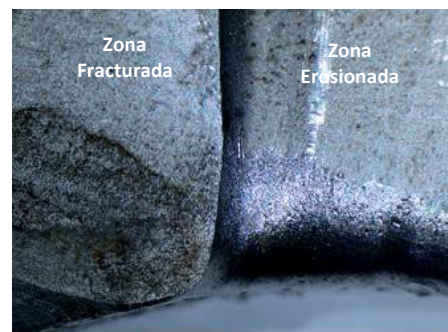
**Figura 25.** Zona fracturada y erosionada en muestra. Magnificación 8X.

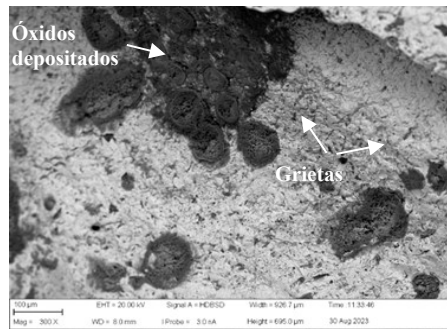
En la micrografía presentada en las Figuras 26-27, se observa la presencia de grietas, microvacíos rellenos con óxidos y microcortes en la zona de desgarre.

**Figura 26.** Zona fracturada en muestra B del conector de la válvula. Magnificación 300X.

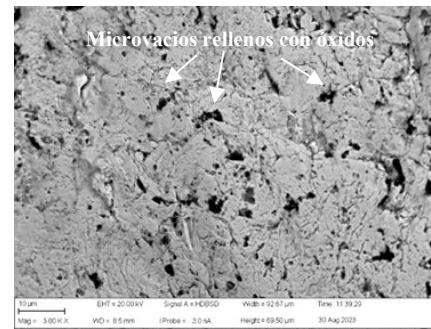
**Figura 27.** Microvacíos rellenos con óxidos. Magnificación 3000X.

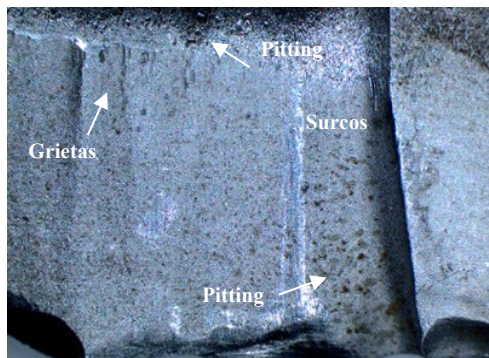
En las imágenes de la Figura 28-29, se presenta la macrografía de la zona erosionada de la muestra B del conector de la válvula. En ellas se puede observar la morfología de la superficie en forma de olas, surcos y valles, por los mecanismos de erosión presentes; así como también presencia de picaduras (pitting) y grietas. En la Figura 29, se observa la pérdida localizada de material en forma de hoyos redondeados en toda la superficie de la muestra.

**Figura 28.** Muestra B del conector de la válvula en zona erosionada. Magnificación a 8X

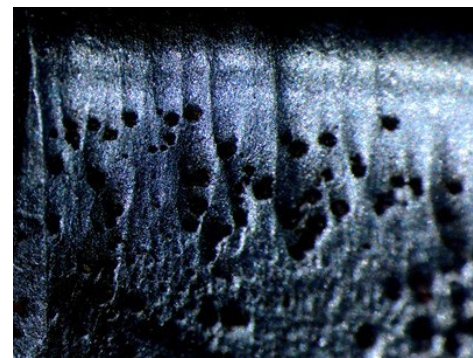
**Figura 29.** Hoyos redondeados en el material del conector. Macrografía a 16X

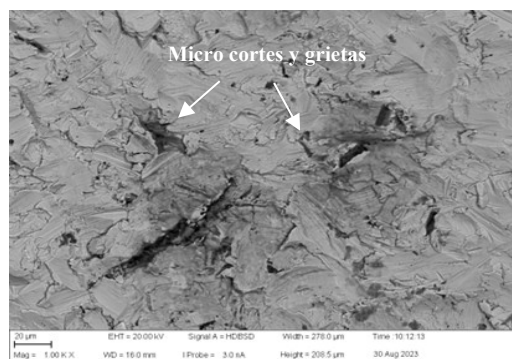
**Figura 30.** Micrografía en valle de zona erosionada de la muestra B. Magnificación 2500X

La morfología encontrada en la micrografía de las zonas erosionadas de la muestra de la válvula check, presenta porosidad, microcortes y deformación plástica, así como zonas fisuradas y agrietadas rellenas de óxidos, tal como se muestra en la Figura 30. Las marcas presentes generadas por la erosión mostraron diferentes direcciones (Ver Figura 31), lo que confirma, la formación de un flujo turbulento en la zona del conector que causa el desgaste erosivo del material.

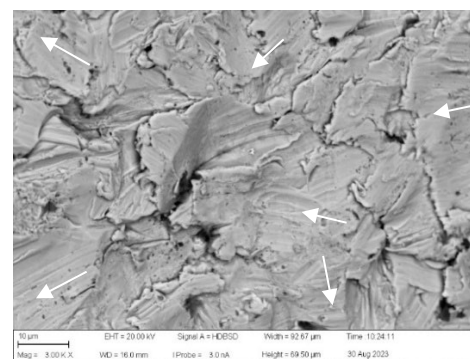
**Figura 31.** Pérdida de material en conector. Macrografía a 10X

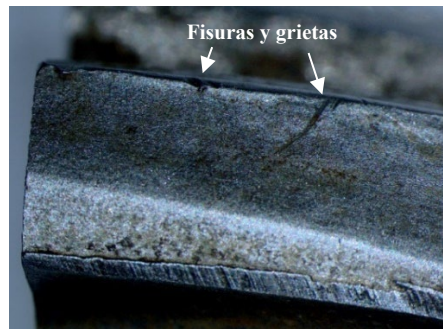
En la macrografía del conector del straight joint, se pudo observar pequeñas fisuras y grietas en el primer filete de la rosca, así como la formación de surcos, presencia de rayaduras y pérdida de material (Ver Figura 32), con menor daño que la presentada en el conector de la válvula.

**Figura 32.** Fisuras y grietas en pieza del conector Straight Joint

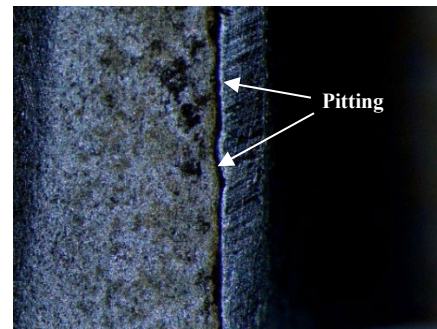
**Figura 33.** Vista a Magnificación 8X y b) Pieza conector Straight Joint (Zona interna). Magnificación 32X

En la Figura 33, se aprecia la misma morfología que la anterior y presencia de picaduras (pitting) sobre el material. Adicionalmente, en la entrada del straight joint se observó presencia de hoyuelos redondeados y surcos con diferente dirección y orientación, evidenciando el paso de un flujo turbulento por el straight, que causa la erosión del material.

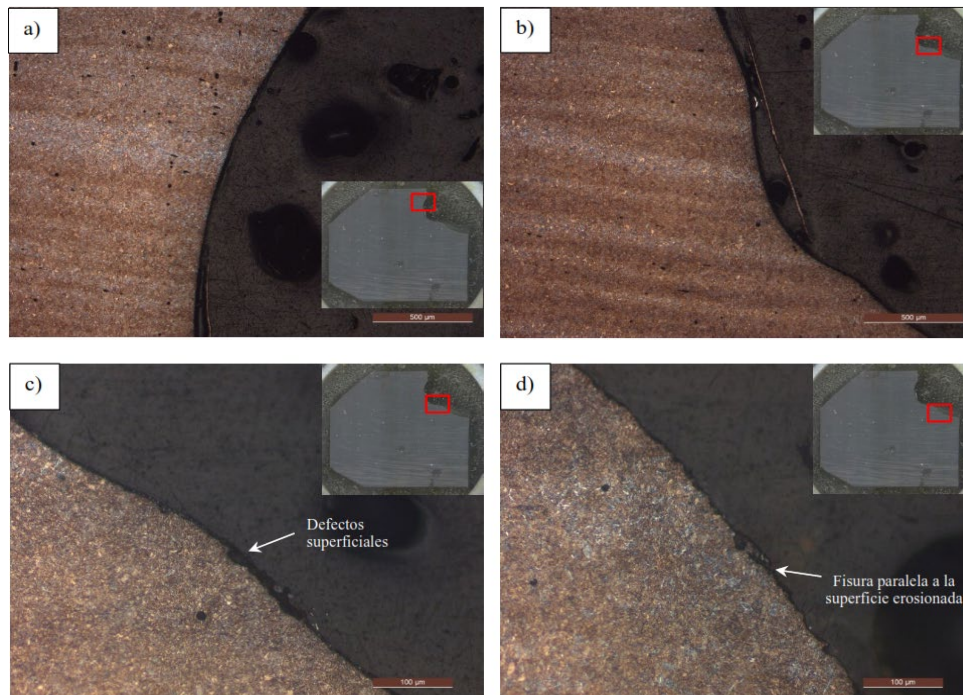
Los resultados de la caracterización microestructural se presentan en las Figuras de la 34 a la 41. En las Figuras 34 a), b), c) y d) se presentan las micrografías de la superficie erosionada de la muestra de la válvula check tomada longitudinalmente (MVL). En las Figuras 34 (a) y (b) se observa una superficie lisa sobre una microestructura bandeada, a una magnificación de 50X. En las Figuras 34 (c) y (d) se observan sectores con mayor irregularidad al aumentar la magnificación.

**Figura 34.** Superficie de erosionada en la muestra de Válvula (MVL). (a) y (b) X50. (c) y (d) X200 de magnificación.

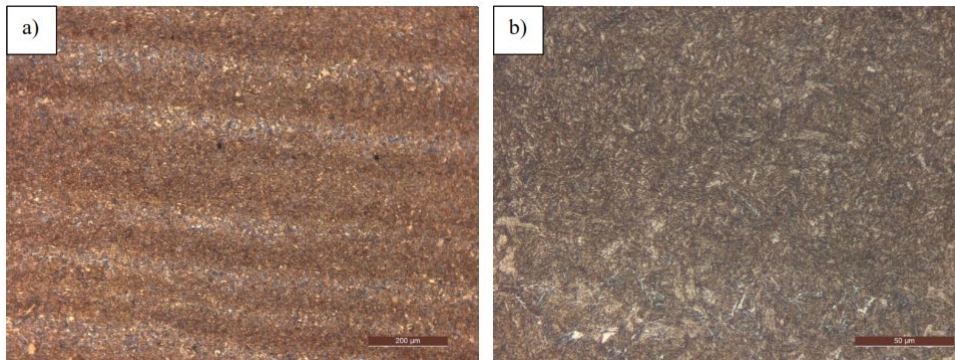
En la Figura 35 se presentan micrografías de la microestructura presente en el núcleo de la válvula, de la muestra MVL de la válvula. En la Figura 35 (a) se observa una microestructura bandeada de martensita revenida. En la Figura 35 (b) se observa la misma microestructura con mayor magnificación.

**Figura 35.** Microestructura presente en la muestra de válvula (MVL). (a) X100, (b) X500.

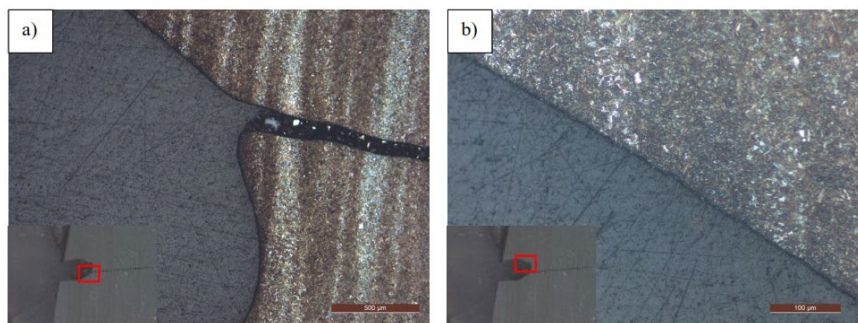
En la Figura 36 se presentan las micrografías de la superficie erosionada presente en la muestra de la válvula tomada perpendicularmente (MVF). En la Figura 36 (a) se observa la superficie erosionada en el encuentro con la fisura presente en la muestra. Dicha superficie es lisa sobre una microestructura bandeada. En la Figura 36 (b), se observa la misma superficie erosionada, con mayor magnificación, lo que permite apreciar el nivel de rugosidad respecto al tamaño característico de la microestructura.

**Figura 36.** Superficie de la zona erosionada, muestra de válvula (MVF). (a) X50, (b) X200.

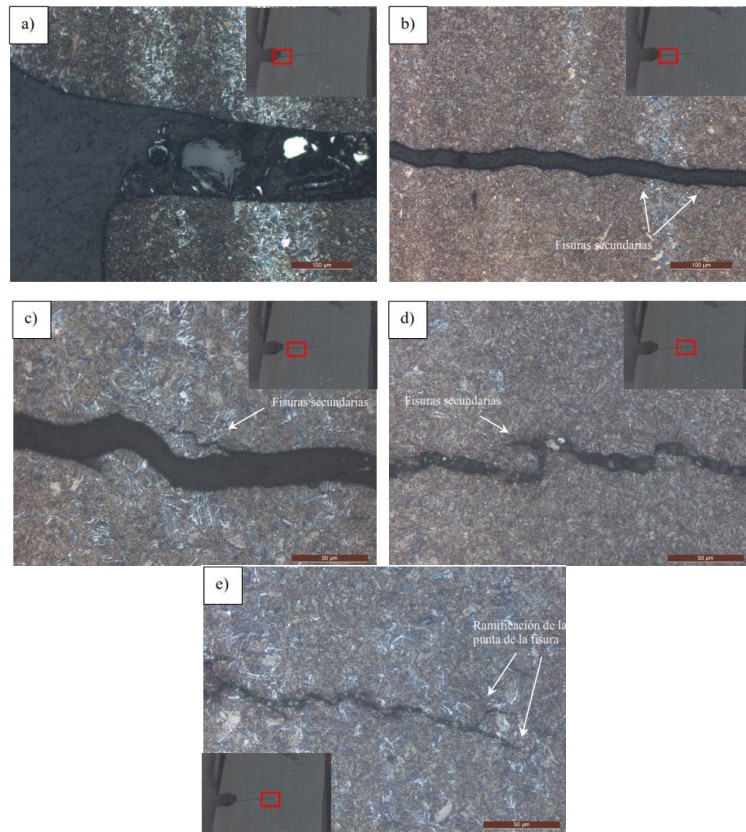
En la Figura 37 se presentan las micrografías de la fisura presente en la muestra MVF. En la Figura 37 (a) se observa el nivel de irregularidad de la superficie de la fisura en el encuentro con la superficie erosionada. En la Figura 37 (b) se observa el avance de la fisura en la cual, a su vez, se aprecian pequeñas fisuras secundarias. En las Figuras 37 (c) y (d) se observa el avance de la fisura con mayor magnificación, cerca de la punta de la fisura. En ese sector se observa que ésta se vuelve más errática y se aprecian fisuras secundarias. En la Figura 37 (e) se observan ramificaciones de la punta de la fisura.

**Figura 37.** Fisura presente en la muestra de válvula (MVF). (a) Encuentro con la superficie erosionada X200. (b) avance de la fisura X200. (c) y (d) avance de la fisura X500 y (e) punta de la fisura.

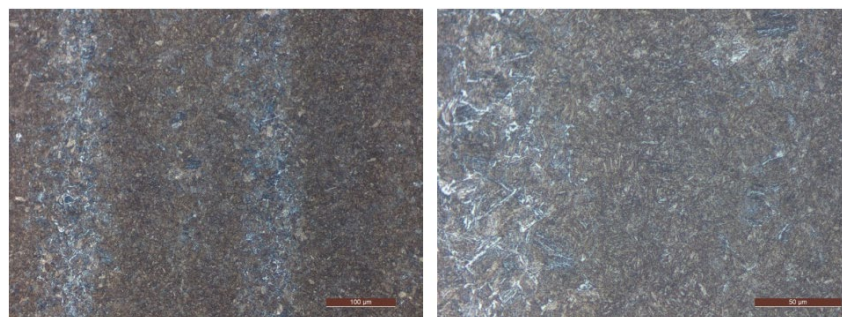
En la Figura 38, se presentan las micrografías de la microestructura presente en el núcleo de la válvula, de la muestra MVF. En la Figura 38 (a) se observa una microestructura bandeada de martensita revenida. En la Figura 38 (b) se observa la misma microestructura con mayor magnificación.

**Figura 38.** Microestructura presente en la muestra de la válvula (MVF). (a) X200, (b) X500.

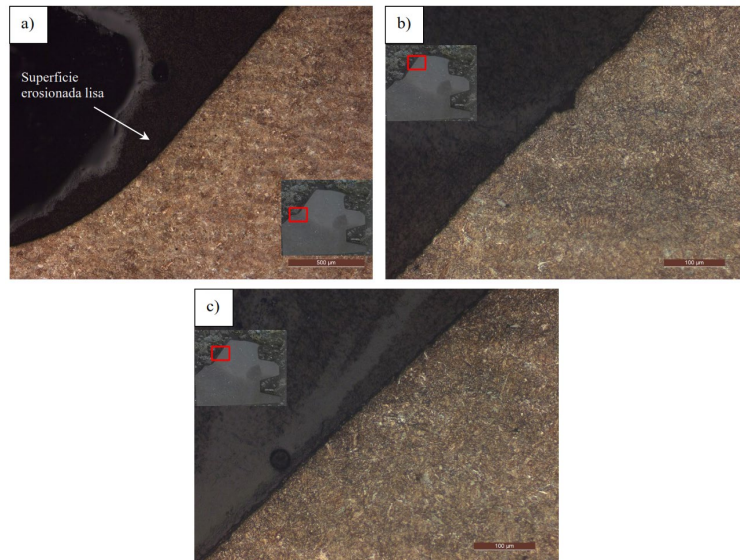
En la Figura 39 se presentan las micrografías de la superficie erosionada de la muestra del conector (MC) del Straight Joint. En la Figura 39 (a) se observa una superficie lisa y en las Figuras 39 (b) y (c) referente a otros puntos de la muestra se puede apreciar, a una magnificación de 100X, una superficie rugosa.

**Figura 39.** Microestructura presente en muestra del conector Straight Joint (MC).  
(a) Encuentro con el interior del conector X50, (b) parte central de la fractura y (c) Encuentro con la rosca del conector. X200 de magnificación.

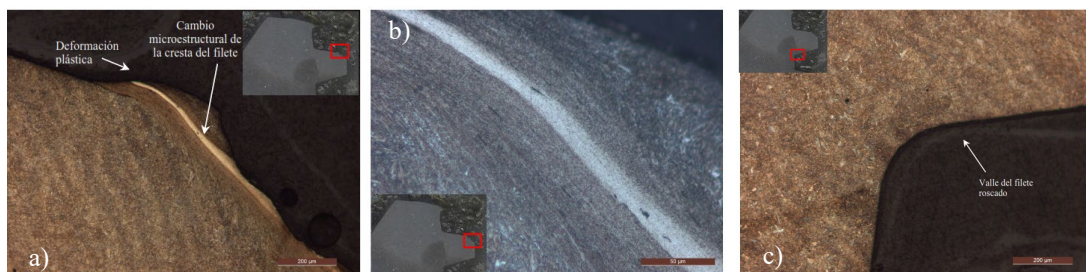
En la Figura 40 se presentan las micrografías de la superficie dañada en la cresta del filete del conector Straight Joint. En la Figura 40 (a) se observa deformación plástica, la cual genera un cambio microestructural de la superficie del filete. En la Figura 40 (b) con mayor magnificación, se observa la microestructura afectada en la zona deformada plásticamente. La Figura 40 c) se presenta una micrografía representativa del valle de los filetes roscados, lo que permite apreciar que la microestructura es homogénea, desde el núcleo del conector hasta la superficie de los filetes.

**Figura 40.** Superficie dañada en la cresta del filete. (a) y (b) X200. Superficie del valle del filete roscado en muestra del conector Straight Joint.

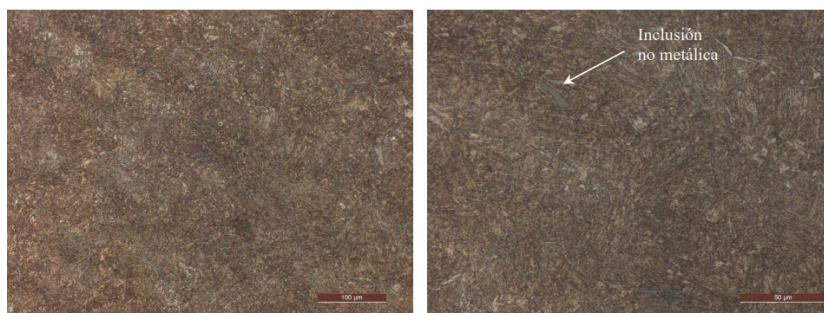
En la Figura 41 se presentan las micrografías con ataque químico de la microestructura presente en el conector. En la Figura 41 (a) se observa una microestructura de martensita revenida. En las Figura 41 (b) se observa la misma microestructura a mayor magnificación, en donde se puede apreciar la presencia de inclusiones no metálicas.

**Figura 41.** Microestructura presente en la matriz en muestra del conector Straight Joint (a) X200, (b) X500 de magnificación.
