## **ANÁLISIS DE VIDA REMANENTE, FFS-1, REPARACIÓN Y PUESTA EN SERVICIO DE SEPARADOR TRIFÁSICO**

### **Sinopsis**

En ejecución de plan de inspección del separador trifásico, se realizó ensayo de Phased Array, para verificar la condición del material base en envoltorio, en zonas definidas.

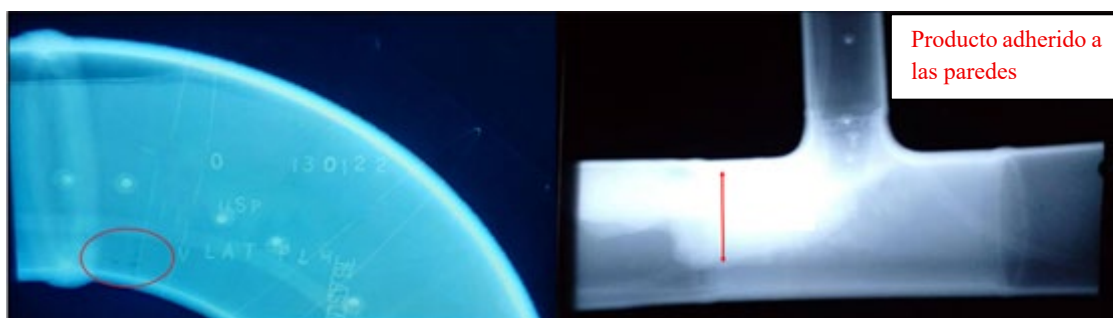
**En enero 2022**, se registra el primer evento operacional, dando origen la primera actividad de inspección por gammagrafía método convencional, en la cañería de descarga de líquidos del equipo ST-1, evidenciándose acumulación de sedimentos en la línea.

Se detecta presencia significativa de sólidos y depósitos internos, ver imagen 1.

Este relevamiento se interpreta como el primer indicador de desviación respecto al comportamiento esperado del lazo de corrosión – “Líquido Separado:

- Posible acumulación de sólidos en el recipiente.
- Potencial reducción de eficiencia hidráulica.
- Condiciones favorables a corrosión bajo depósitos.

**Imagen 1** – Detección de indicaciones relevantes de pérdida de espesor en material base y acumulación de sedimentos.

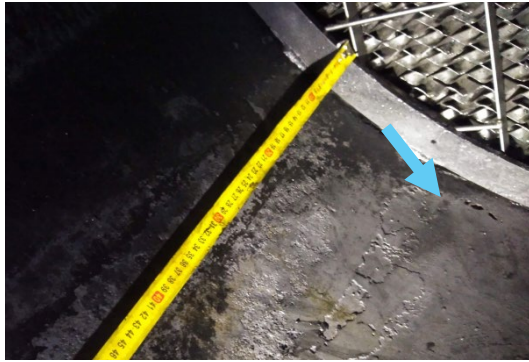
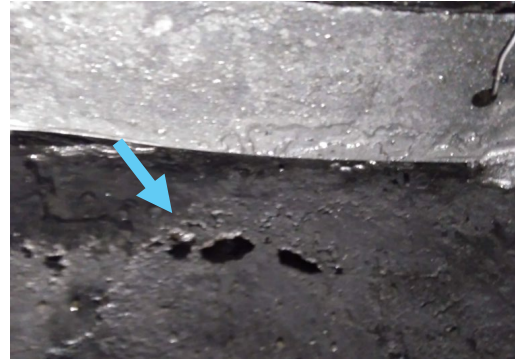
- Indicaciones con morfología de cavernas en la Boca de Hombre (BH).
- Ataque localizado en hora 3:00.
- Degradación en el lecho inferior cercana a conexiones de descarga.
- Afectación en proximidad de internos.

Las características del daño sugieren corrosión localizada bajo depósitos, con potencial componente microbiológico.

- Espesor remanente mínimo: 11,40 mm.
- Pérdida de material igual al 28,3%.
- Profundidad máxima de indicaciones: 4,5 mm.

**Imagen 2 y 3** – indicaciones críticas en zona de coalescedor

En función de los hallazgos, se ejecutaron reparaciones no metálicas localizadas en las áreas afectadas, con un objetivo temporal, de:

- Mantener continuidad operativa.
- Restituir barrera de protección.
- Detener progresión del mecanismo.

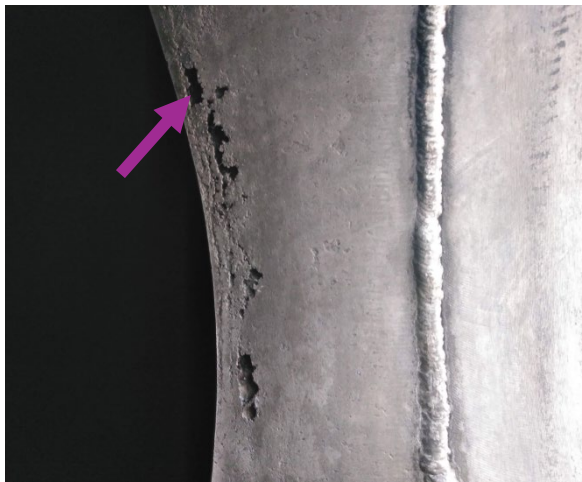
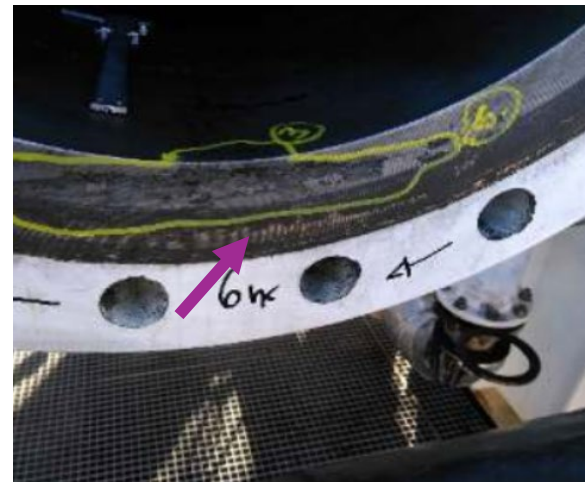
**Imagen 4 y 5** – indicaciones críticas en zona de boca de hombre

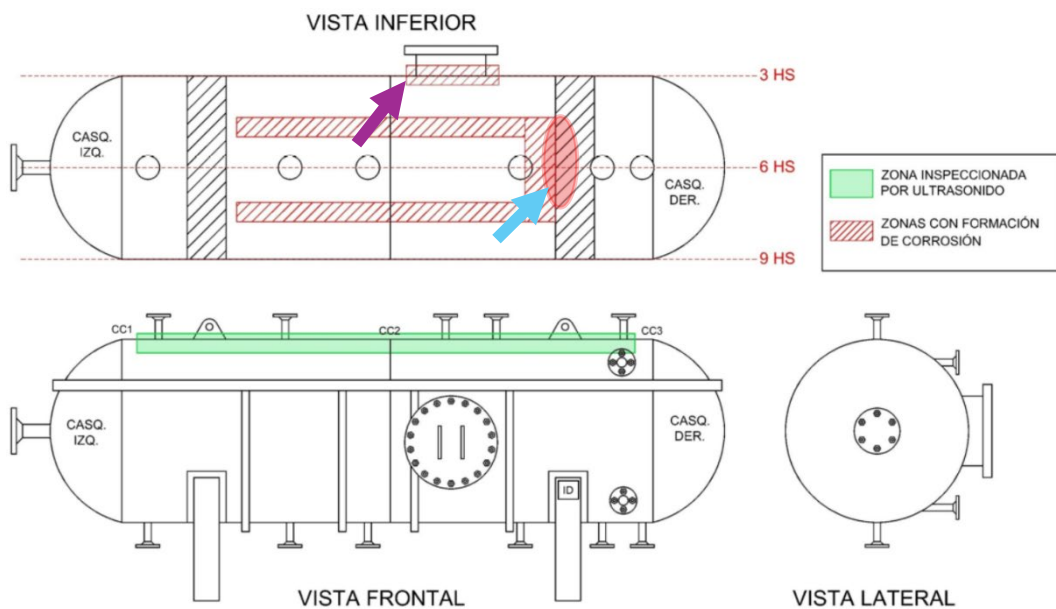
**Imagen 6** – representación las zonas con indicaciones críticas

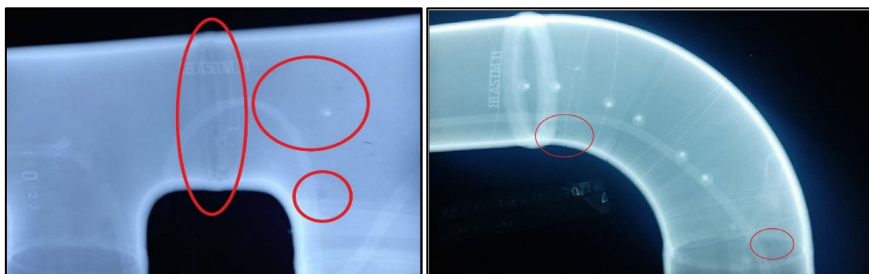
**En julio 2023**, nuevamente a la cañería asociada al equipo al ST-1 aguas abajo, se reportan cambios en la operación como el cambio en la velocidad del caudal, se inspeccionan 15 zonas por gammagrafía método convencional, arrojando dos zonas con indicaciones relevantes de corrosión.

**imagen 7** – indicación relevante en cañería asociada ST-1

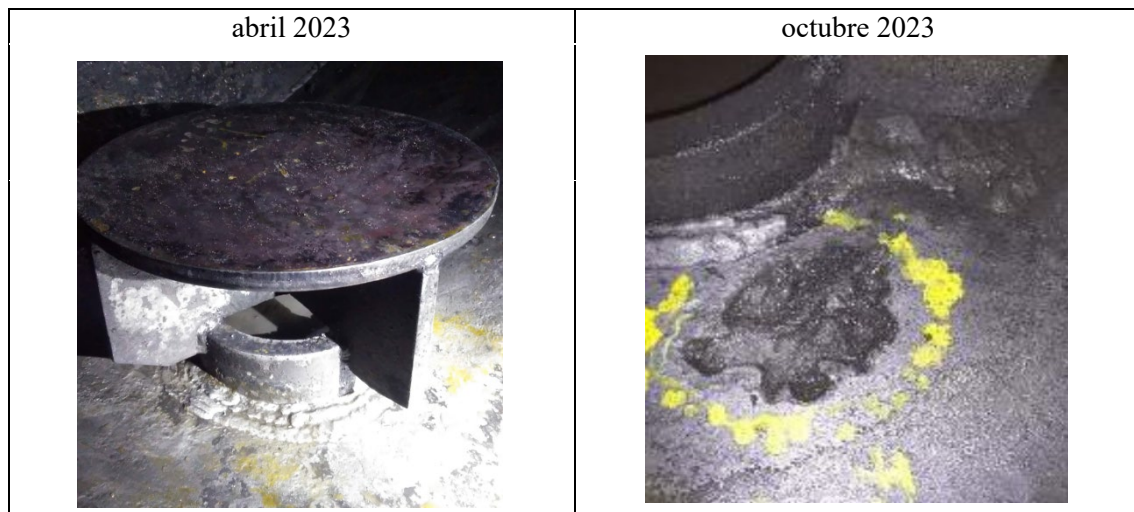
- Falla de adhesión de las reparaciones no metálicas.
- Presencia de nuevas zonas de corrosión con pérdida de material.

- En proximidad al rompe vórtice de descarga de agua.
- En la zona de nivel de líquido del separador.
- En hora 3 y hora 9 respectivamente.

Se registró una profundidad máxima de ataque de hasta 8 mm en sectores adyacentes al rompe-vórtice.

1. Evidencia progresión del mecanismo pese a intervención previa.
2. Confirma que la reparación no metálica aplicada no logró interrumpir completamente el proceso corrosivo.

**Imagen 8** – comparativa de zonas periodo abril 2023 a octubre 2023 – primera etapa

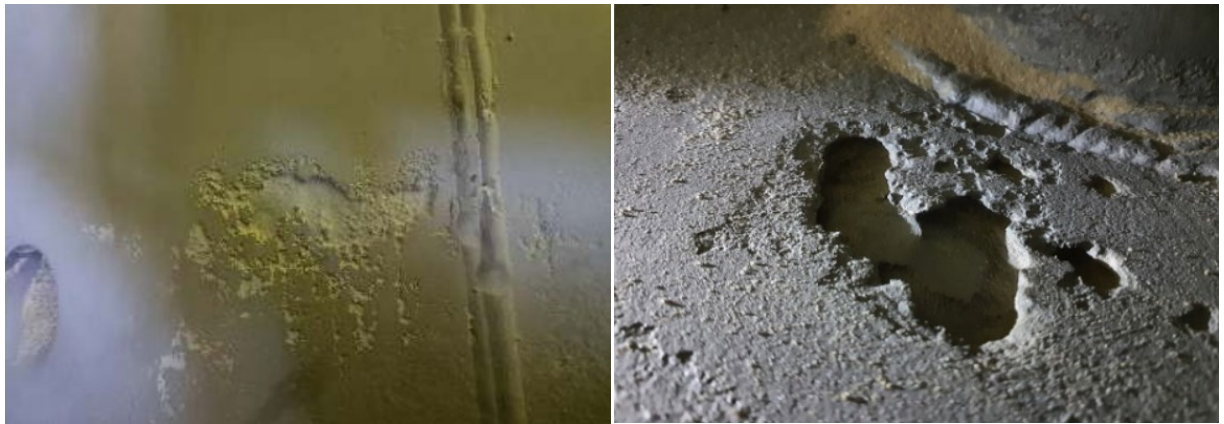
**Segunda etapa**, se detectaron zonas de corrosión más extensas en el lecho inferior de la envolvente, particularmente del lado del casquete izquierdo.

- Profundidad máxima medida en envolvente: 8 mm.
- Espesor remanente mínimo: 7,9 mm.
- Ubicación: aproximadamente a 100 mm de hora 6 (sentido horario) y 1590 mm desde soldadura circunferencial ID\_CC2.

- Soldadura circunferencial ID\_CC2.
- Zona interna del cuello de la boca de hombre.

Desde el punto de vista estructural, el espesor remanente de 7,9 mm implica una reducción significativa respecto al espesor nominal de 15,9 mm y supera ampliamente la corrosión admisible de 3,2 mm originalmente considerada en diseño.

**Imagen 9 y 10**–zonas corroídas octubre 2023 – segunda etapa

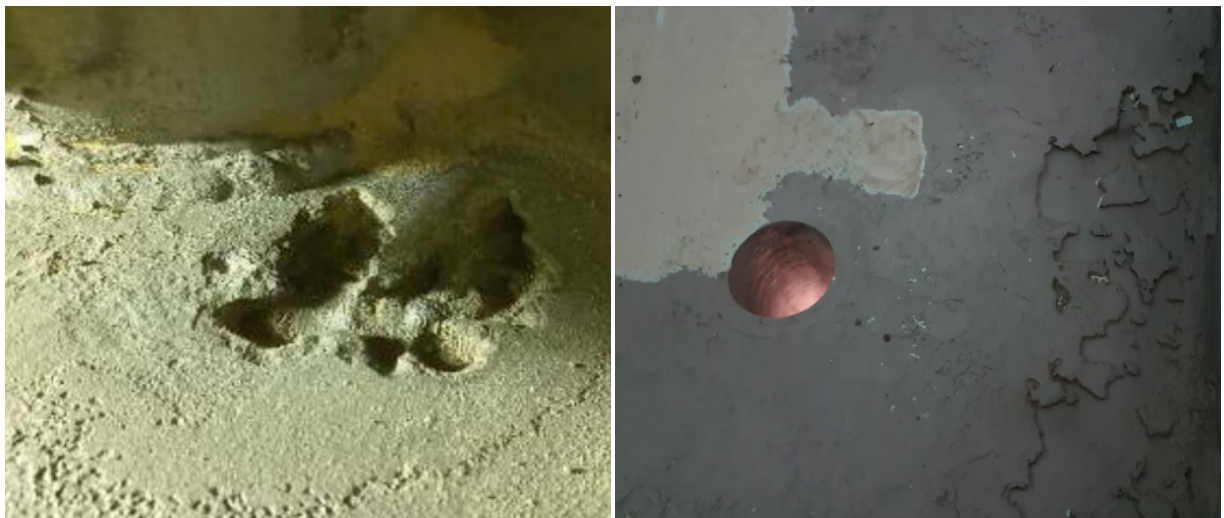
**Imagen 11 y 12** –zonas corroídas descarga de agua y lado casquete izquierdo– segunda etapa

- Masilla epoxi de reconstrucción estructural, para reconstrucción volumétrica de zonas con pérdida localizada de espesor como por ejemplo la vistas en la imagen 11 y 12.
- Recubrimiento epoxi fenólico, formulado para resistencia química elevada en ambientes con presencia de hidrocarburos, agua salina y compuestos sulfurados.
- Revestimiento cerámico de alta resistencia, epoxi reforzado con partículas cerámicas de alta dureza, diseñado para ambientes con abrasión y erosión moderada.

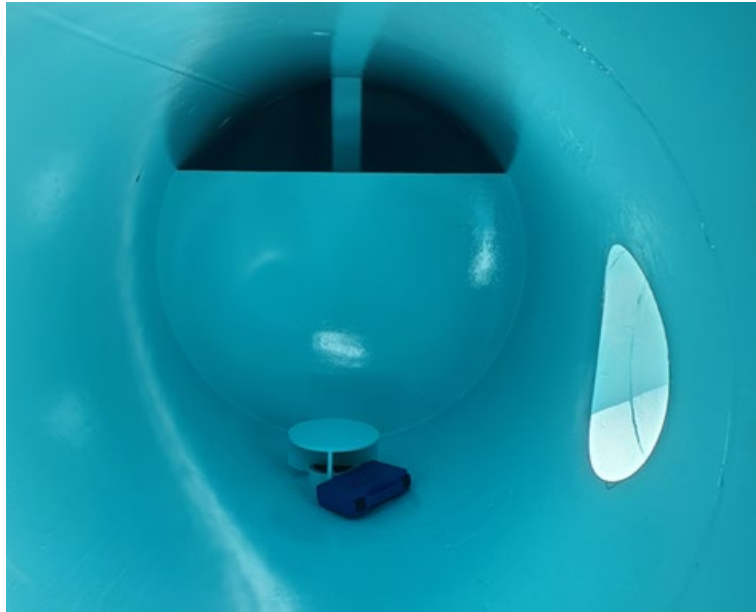
**Imagen 13** – recubrimiento epoxi tricapa aplicado internamente

Adicionalmente, se instaló un ánodo de sacrificio en el interior del equipo como medida complementaria de mitigación.

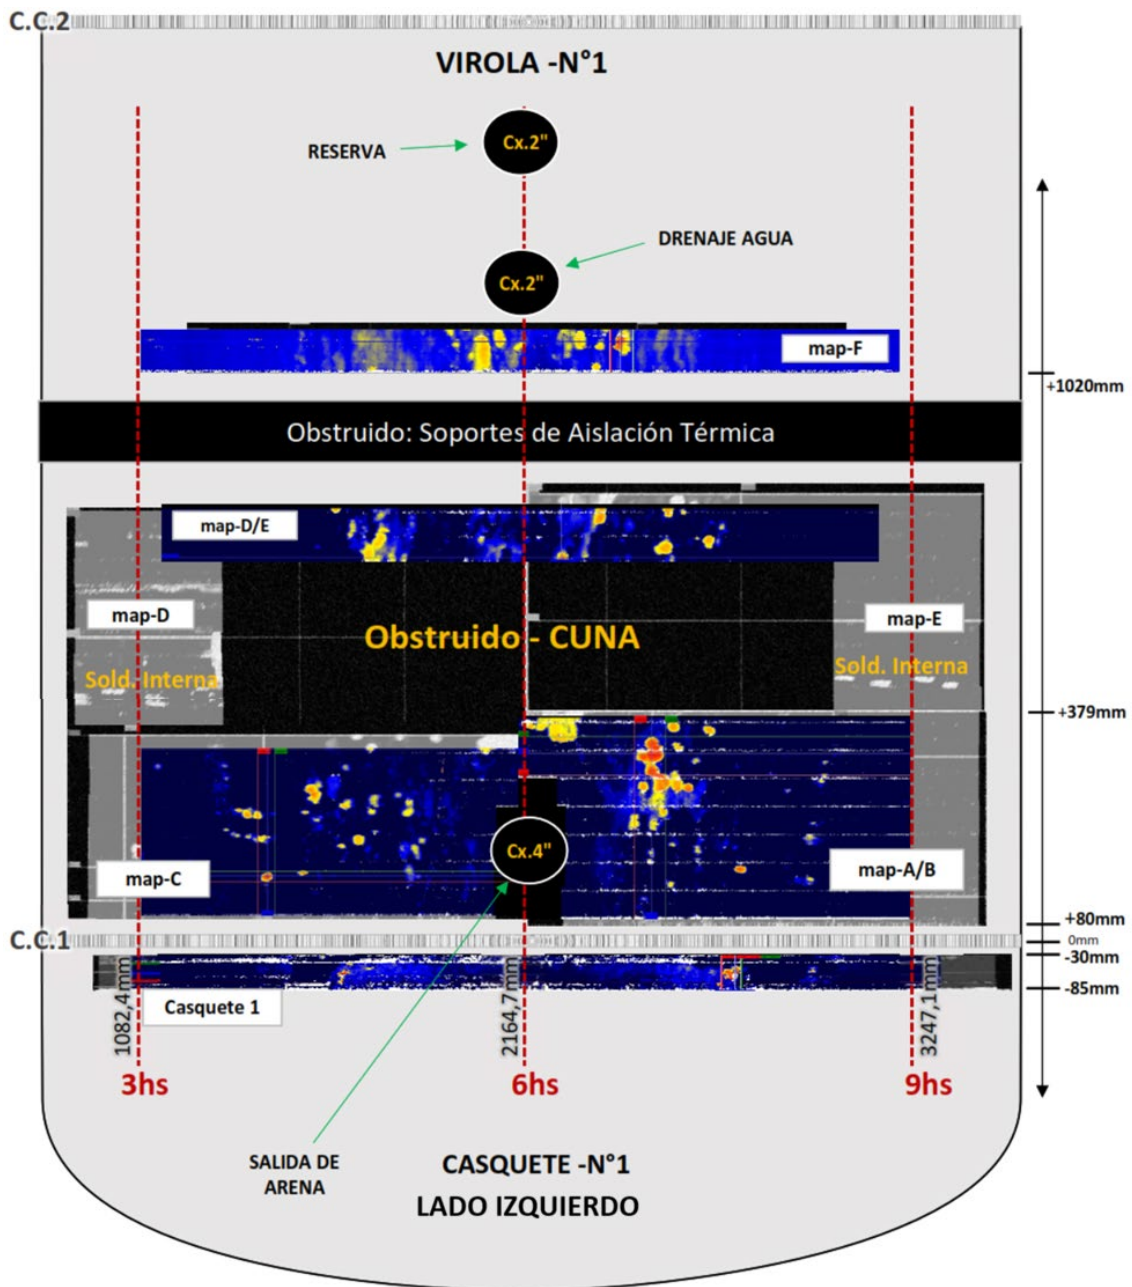
Se observaron picaduras profundas distribuidas en la zona baja del equipo, alcanzando valores de pérdida de metal superiores al 80% del espesor nominal (%ML).

El espesor remanente mínimo registrado en el casquete izquierdo fue de 3,04 mm, equivalente a una pérdida del 80,88% respecto al espesor nominal de 15,9 mm.

- Presencia de corrosión localizada severa.
- Afectación directa en zona de soldadura circunferencial (ZAC).
- Continuidad del mecanismo hacia el área del coalescedor.

**Imagen 14** – Vista Scan C, porcentajes de las indicaciones detectadas

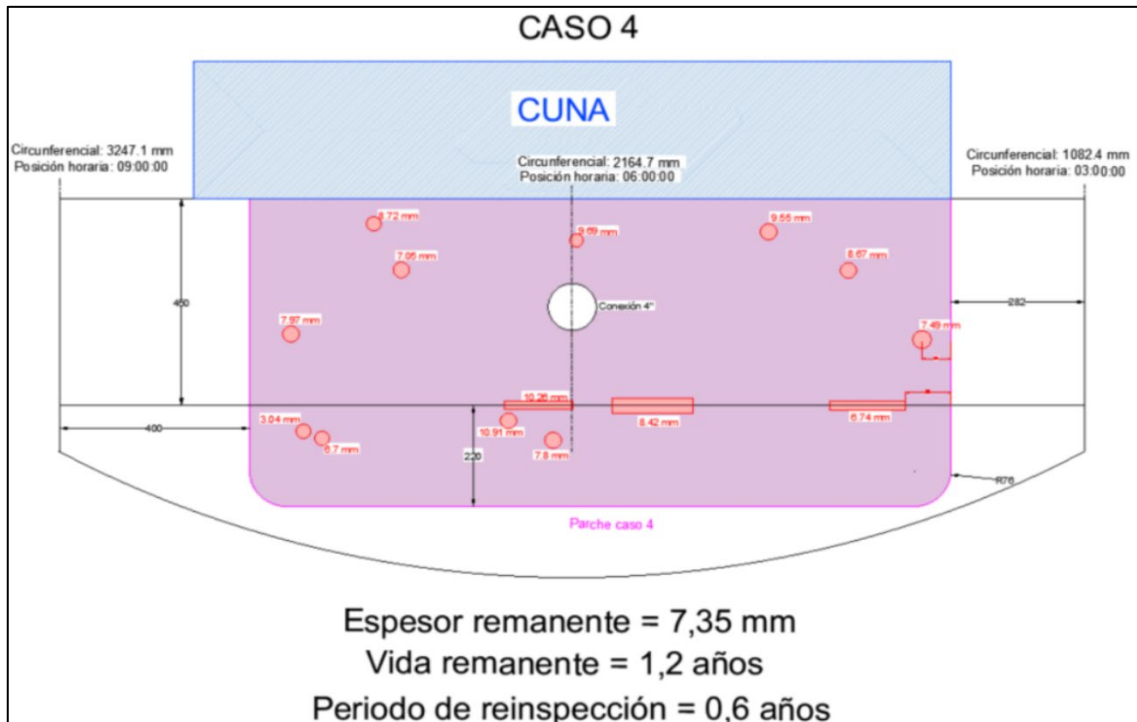
- **Casos 1, 2 y 3:** VR = 1,05 años  $\Rightarrow$  reinspección / reparación permanente en **0,525 años**
- **Caso 4:** VR = 1,2 años  $\Rightarrow$  reinspección / reparación permanente en **0,6 años**

**Imagen 15** – Esquema del caso 4, reparación conservativa.

Este enfoque permitió la selección de una reparación temporal con horizonte definido, y la necesidad de planificar una reparación permanente en la próxima ventana de mantenimiento, en plazos compatibles con la alta velocidad de daño.

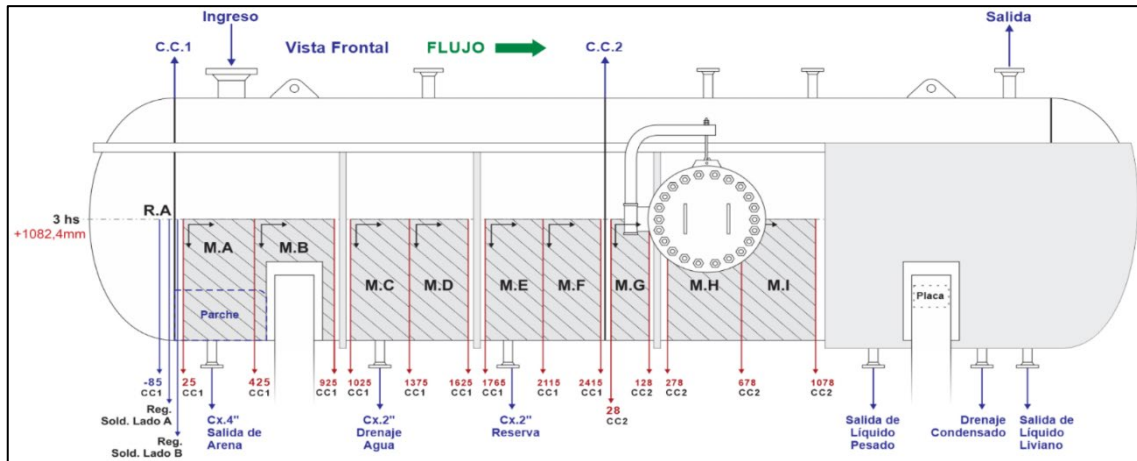
- No se registran variaciones significativas en el  $\Delta\%ML$  en profundidad respecto a la inspección anterior.
- Se mantiene el mismo espesor mínimo medido sobre el casquete.
- No se evidencian nuevas indicaciones de picaduras profundas, ni extensión del daño en las zonas evaluadas.

Imagen 17 – Zonas inspeccionadas por UTPA enero 2025

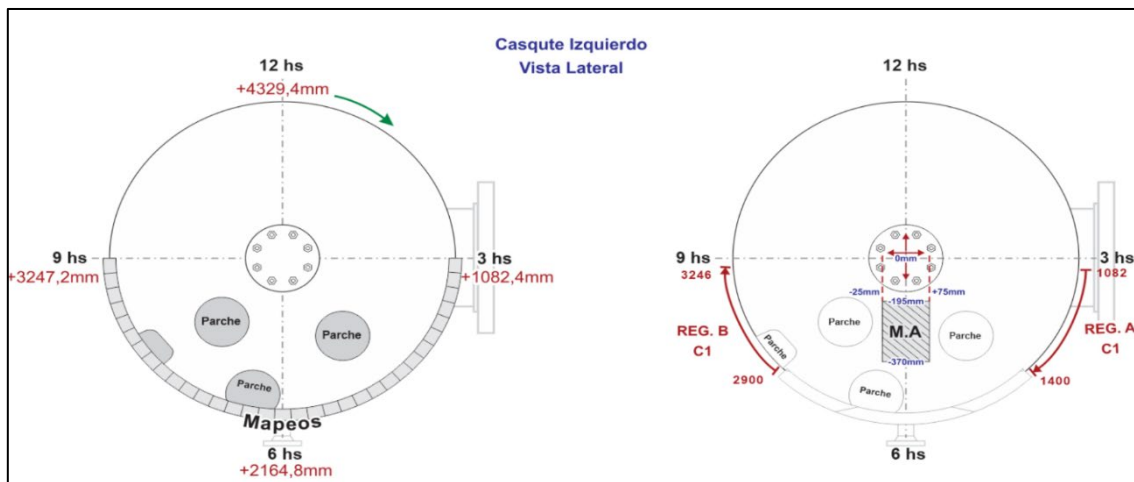
Imagen 18 – Zonas inspeccionadas en casquete por UTPA enero 2025
