# **EVALUACIÓN DEL ACOPLAMIENTO CONDUCTIVO EN GASODUCTO ADYACENTE A SUBESTACIÓN DE ALTA TENSIÓN**

Carlos Pericana, TGN (Transportadora de Gas del Norte), [carlos.pericana@tgn.com.ar](mailto:carlos.pericana@tgn.com.ar)

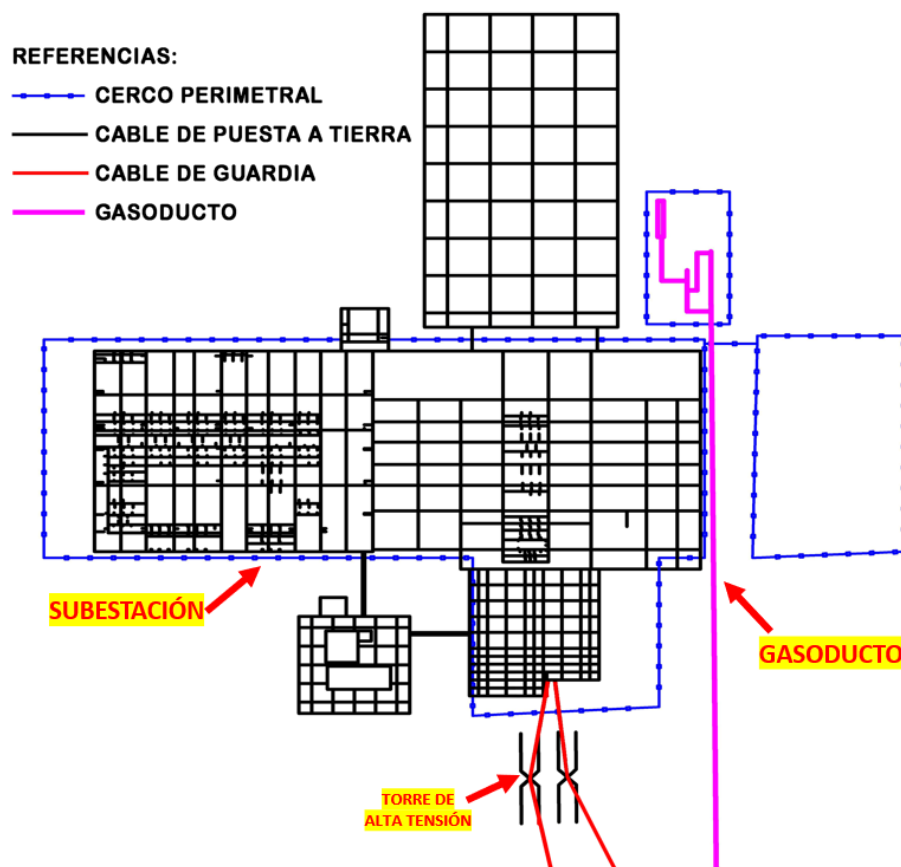
**Figura 1.** Disposición en planta. Se observa la cercanía entre la malla de puesta a tierra de la subestación y la traza del gasoducto.

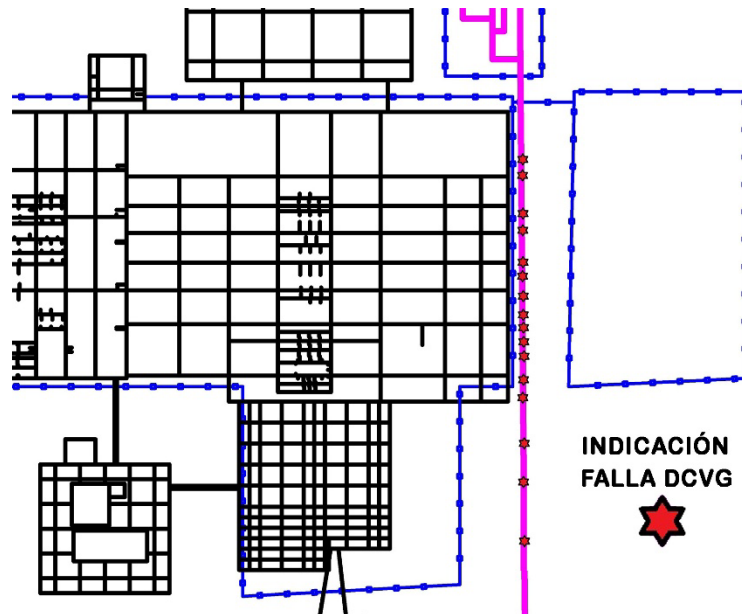
Se analizó un tramo de 200 m del gasoducto que corre en paralelo a la subestación, con separaciones variables, pero inferiores a 10 m. La inspección mediante la técnica DCVG detectó más de 15 anomalías en este sector, lo que indicaba un posible deterioro del revestimiento. A partir de estos resultados, se recomendó efectuar verificaciones directas mediante pozos de verificación y desarrollar un modelo electromagnético del sistema para cuantificar el riesgo asociado.

**Figura 2.** Localización de anomalías detectadas mediante DCVG en el tramo paralelo a la subestación.

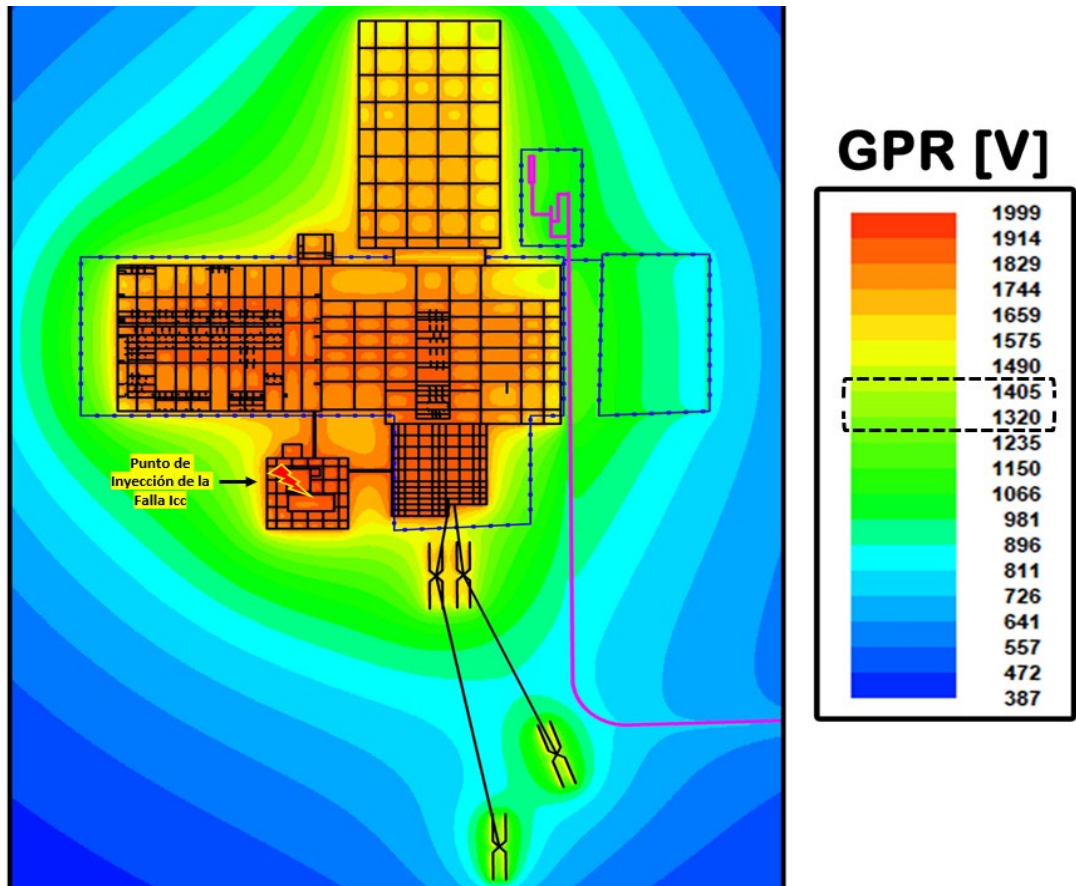
electromagnético del sistema. El cálculo se resolvió en el dominio de la frecuencia mediante un software que emplea el Método de los Momentos (MoM), obteniéndose la distribución del potencial del suelo en el área de influencia de la subestación y sobre la traza del gasoducto. Esto permitió evaluar el esfuerzo eléctrico al que quedaba sometido el ducto en el tramo de paralelismo analizado. La distribución resultante del potencial del suelo se presenta en la Figura 3.

**Figura 3.** Mapa de calor de la elevación del potencial de tierra (GPR). Se observa cómo la distribución de potencial alcanza la traza del gasoducto durante la falla.

El modelo mostró que la elevación del potencial de tierra (Ground Potential Rise, GPR) sobre la traza del gasoducto podía alcanzar valores del orden de 1300 V. Considerando que el gasoducto cuenta con revestimiento epóxico y que el caso analizado corresponde a una falla de corta duración, se tomó como referencia el criterio de la norma NACE SP0177, que en su apartado 4.13 (coating stress voltage) indica para revestimientos tipo FBE valores del orden de 3 a 5 kV. Sin embargo, en condiciones reales de servicio, la capacidad del revestimiento para soportar ese esfuerzo puede verse reducida en sectores con defectos, discontinuidades o degradación por envejecimiento. En esos puntos más débiles, niveles de tensión incluso inferiores a los indicados pueden resultar suficientes para provocar la perforación del recubrimiento durante la falla.

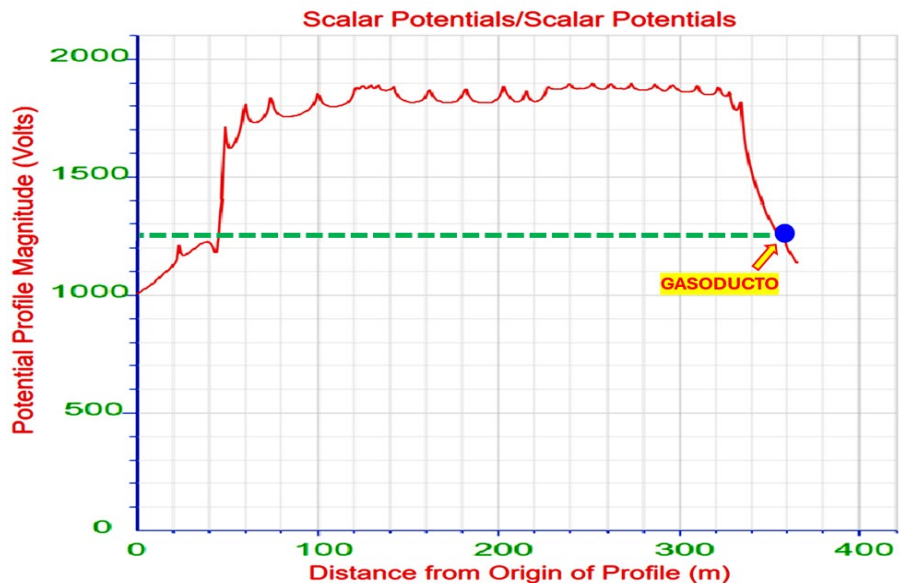
**Figura 4.** Perfil longitudinal del potencial del suelo sobre la traza del gasoducto.

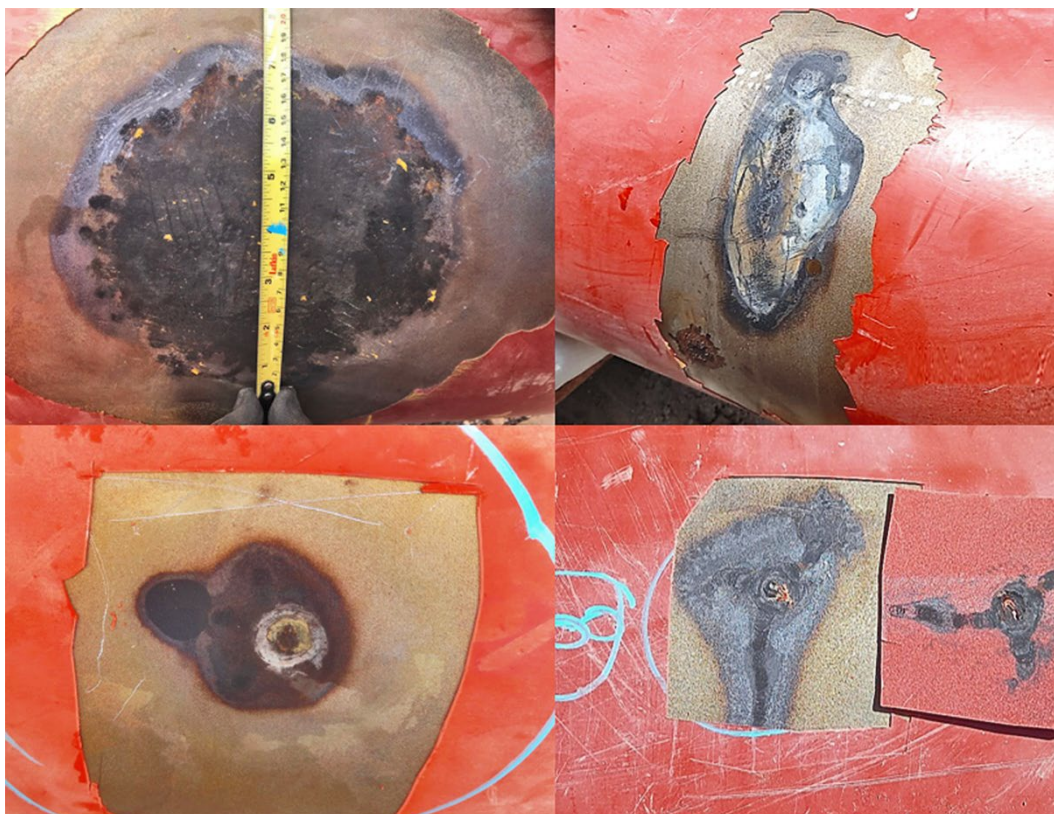
Con el fin de verificar los resultados del modelo, se realizaron excavaciones en las zonas con mayor concentración de indicaciones detectadas mediante el DCVG. Los pozos de verificación confirmaron que las anomalías correspondían a daños por acoplamiento conductivo, ya que se encontraron perforaciones en el revestimiento, pérdida de espesor en el acero y coloración térmica. Estos rasgos son consistentes con daño por descarga eléctrica y efecto Joule bajo este tipo de mecanismo.

Debido a la gravedad de los hallazgos iniciales, se decidió abrir el tramo completo de 200 m. Durante esa intervención se identificaron más de 500 puntos de falla con características similares a las observadas en los pozos de verificación, lo que confirmó que no se trataba de daños aislados, sino de un problema extendido dentro de la zona de influencia eléctrica de la subestación.

**Figura 5.** Evidencias de daño térmico en la pared del ducto. Se observan coloración térmica, pérdida localizada de material y perforaciones asociadas al acoplamiento conductivo.
