# CORROSIÓN BAJO SOPORTES EN PLANTAS COMPRESORAS Y ESTACIONES DE MEDICIÓN Y REGULACIÓN

Fernando Horacio Vazquez. Transportadora de Gas del Norte SA,  
[fernando.vazquez@tgn.com.ar](mailto:fernando.vazquez@tgn.com.ar)

## SINOPSIS

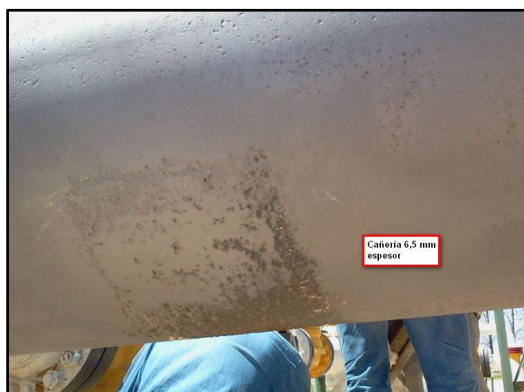
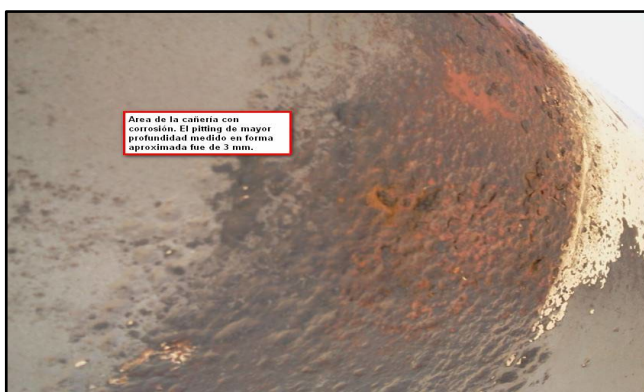
Figuras 3 y 4. Visualización geográfica de las plantas inspeccionadas.

- **2014: EMYR Tucumán Norte**

Línea: 16" T-TGN-N1340

Espesor requerido (treq): 3,4mm

Espesor mínimo medido: 6,5mm

Se detectó una zona de corrosión generalizada, obteniéndose como anomalía más significativa un pitting de 3mm de profundidad. Luego de realizar el cálculo de aptitud para el servicio se procedió a reparar la anomalía con un arenado y pintado de la zona, y colocación del teflón correspondiente entre soporte y cañería.

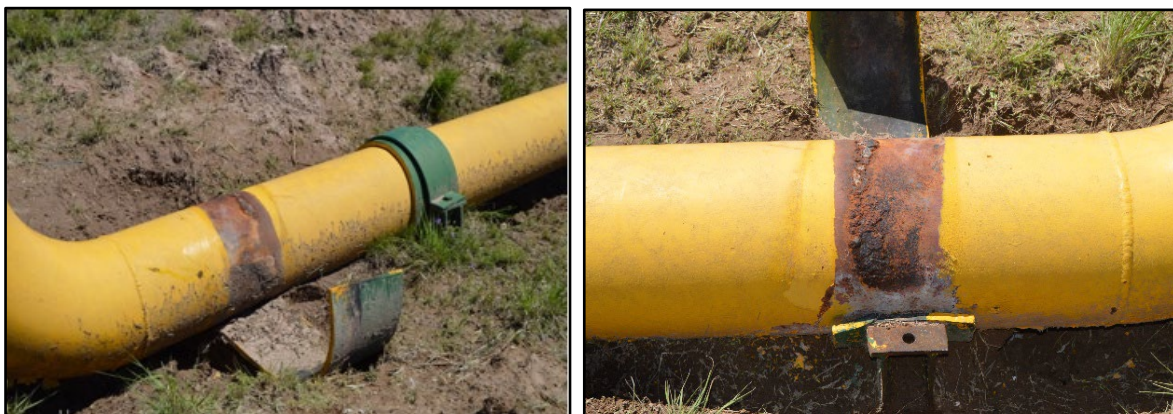
*Figuras 5 y 6. Visualización geográfica de las plantas inspeccionadas.*

- **2016: Planta Compresora Cochico**

- Línea: 12" VTA-1608-12"-C
- Espesor requerido (treq): 6,17mm
- Espesor medido: 8,03mm

Luego de encontrar pitting pasante en la cañería de venteo, en la zona afectada a los soportes, se procedió a reemplazar el tramo de 18m de cañería de 12".

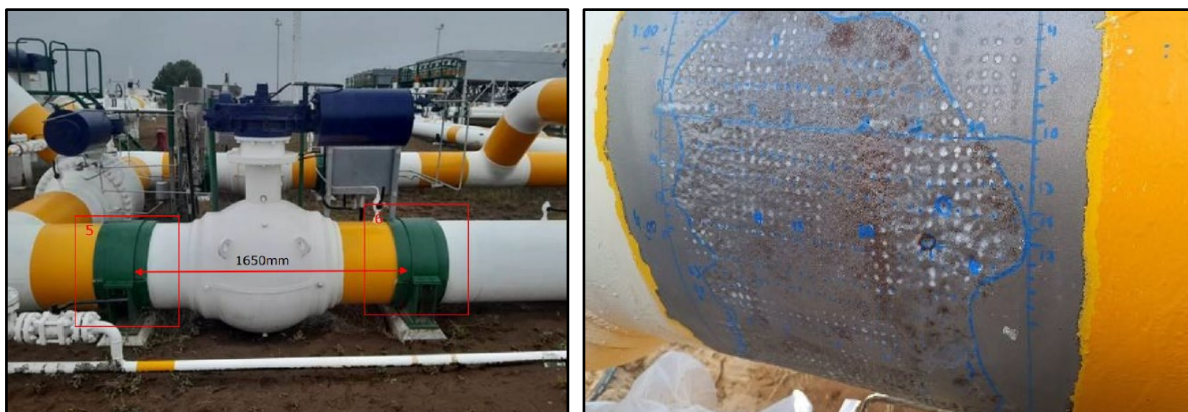
De esta primera campaña se encontraron seis soportes con indicaciones de pérdida de material de profundidades entre el 19 y 54% del espesor de pared. Dados los antecedentes de esta planta, en las que se había realizado en 2016 el reemplazo de una de las cañerías de venteo, se optó por realizar la inspección por métodos directos, es decir, removiendo las estructuras asociadas a las cañerías soportadas, rotura de fustes, y medición de profundidad de anomalías con comparadores, calibres previa elaboración de microgrillas de puntos para construir los caminos de fondo de río para lograr una caracterización del perfil del defecto.

*Figuras 14 y 15. Estructura original en estudio y corrosión bajo soporte en estudio.*

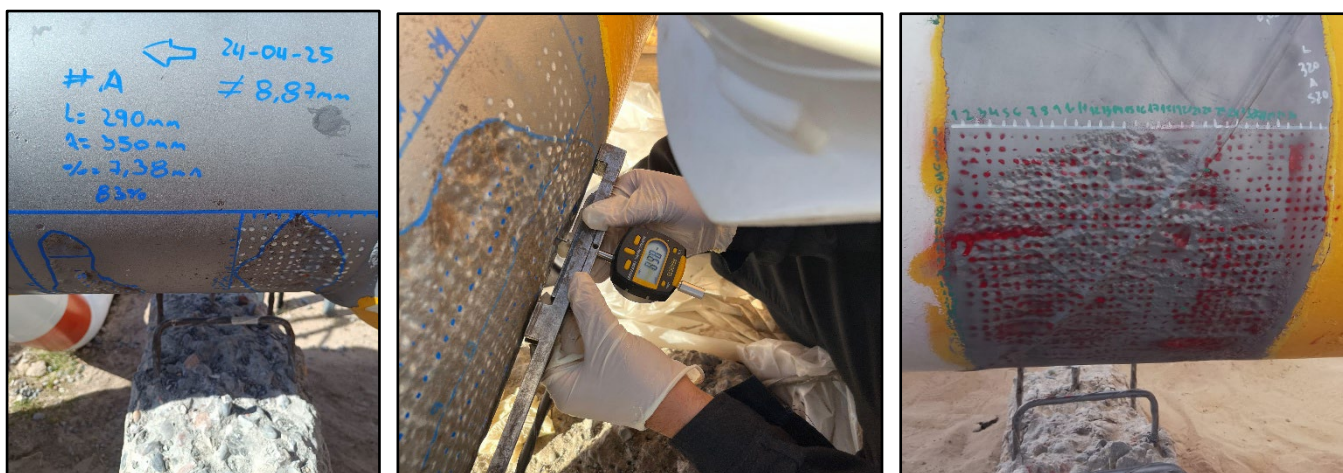
| N° Soporte | D (") | t <sub>medido</sub> (mm) | SMYS (psi) | F | L <sub>entre</sub> mediciones (mm) | L <sub>defecto</sub> (mm) | Máxima profundidad-PSRUT (%) | Máxima profundidad (%) | MAPO (kg/cm <sup>2</sup> ) | Pfalla (Rstreng) | FS (Rstreng) |
|---|---|---|---|---|---|---|---|---|---|---|---|
| 3 | 16 | 8.87 | 52000 | 0.5 | 10 | 290 | 21 | 80 | 69.68 | 128.9 | 1.85 |
| 5 | 24 | 12.1 | 60000 | 0.5 | 10 | 310 | 46 | 72 | 69.68 | 116.4 | 1.67 |
| 7 | 24 | 12.1 | 60000 | 0.5 | 10 | 370 | 34 | 53 | 69.68 | 134.5 | 1.93 |

Figuras 21-23. De izquierda a derecha, imágenes de los soportes N°3; 5 y 7.

Con los resultados expuestos en la Figura 20, y de acuerdo con los criterios de reparación en función de las profundidades y presiones de falla, se definió hacer reparaciones en los tres primeros soportes, los N° 3; 5 y 6. Para estos casos se colocaron refuerzos de material compuesto, admitidos por la norma de reparación ASME PCC-2 “Repair of Pressure Equipment and Piping”. Las corrosiones restantes, en los soportes N°7; 8 y 14 fueron mitigadas mediante el masillado y repintado.

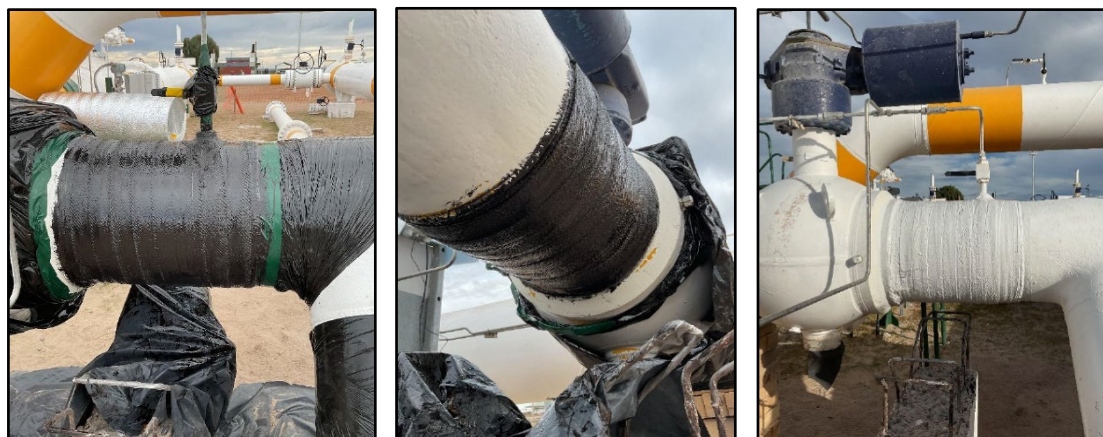
Figuras 24-26. Reparación de material compuesto soporte N°3.

El refuerzo de material compuesto se basa en fibras de kevlar recubiertas con resina epóxica. El procedimiento de aplicación consiste en pintar la superficie a reforzar con la resina epóxica y luego comenzar a envolver la cañería con la cinta de kevlar solapándola al 50% en cada vuelta, mientras prosigue con la aplicación de resina entre capas.
