## **Análisis de falla de stripper de Diesel de la Unidad de destilación primaria de Refinería Campana**

Vanesa A. Casariego<sup>a</sup> ([vanesa.casariego@axionenergy.com](mailto:vanesa.casariego@axionenergy.com)), Renso Kloster<sup>b</sup> ([rkloster@pan-energy.com](mailto:rkloster@pan-energy.com)), Esther Hanania<sup>c</sup> ([ehanania@pan-energy.com](mailto:ehanania@pan-energy.com)) – Pan American Energy

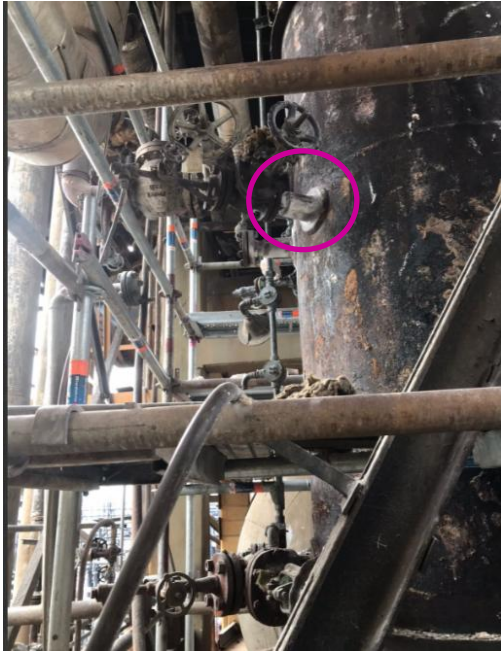
La disminución de espesor que originó la pérdida fue localizada en un nozzle de 2" de la parte superior del Stripper T-3.

*Imagen 1: Vista del equipo desaislado en la zona de falla*

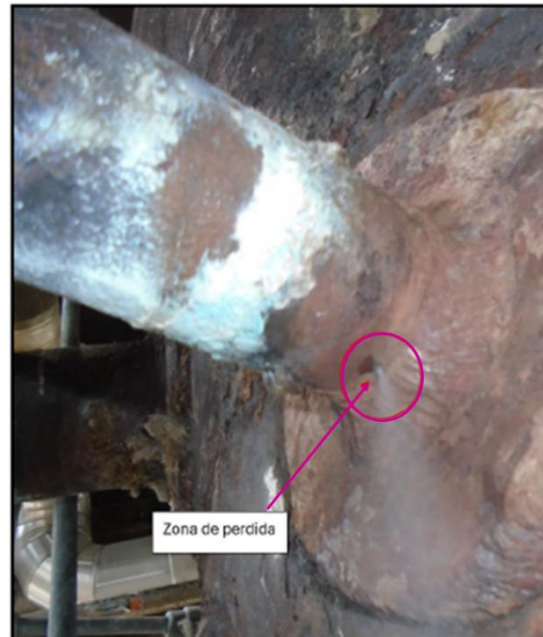
*Imagen 2: Zona de la pérdida*

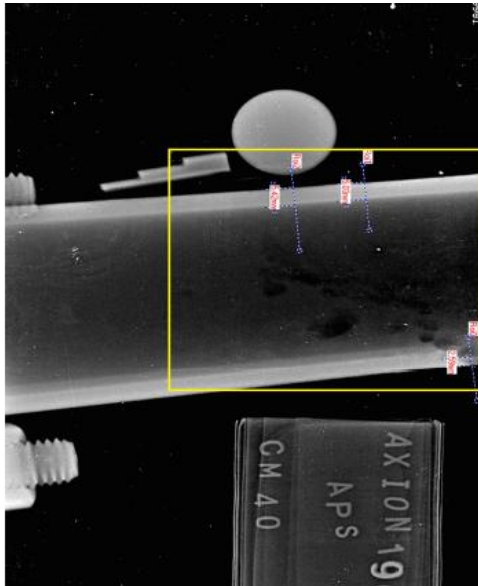
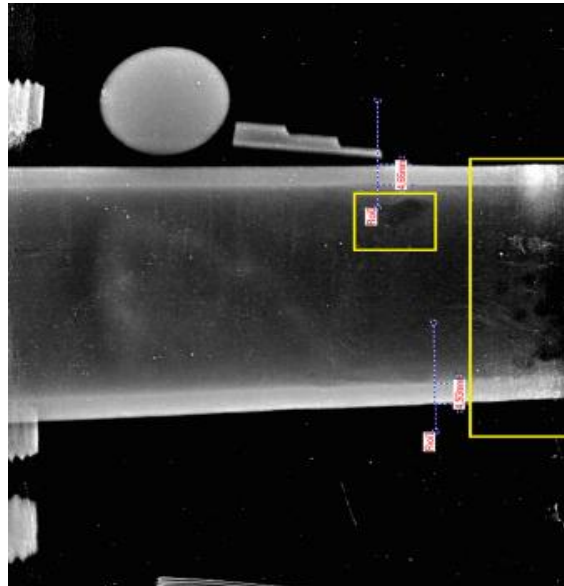
*Imagen 3 y 4: Placas de la zona de bajos espesores donde se ve la corrosión localizada*

En las *Imágenes 3-6* se puede observar zonas más oscuras consistentes con bajos espesores localizados que es el modo de falla esperado para el mecanismo de corrosión bajo depósitos. En la *Figura 1* se resumen los encontrados en el ensayo de radiografías.

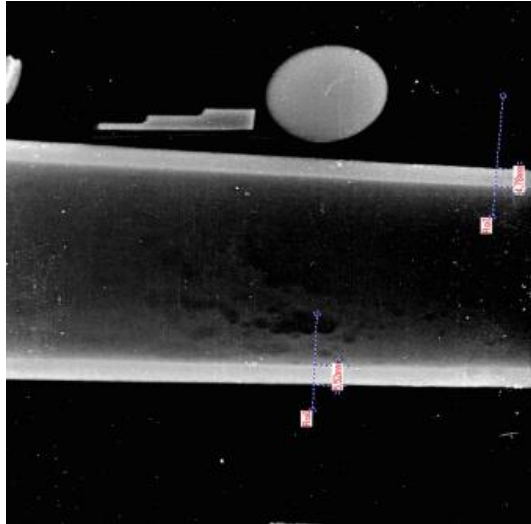
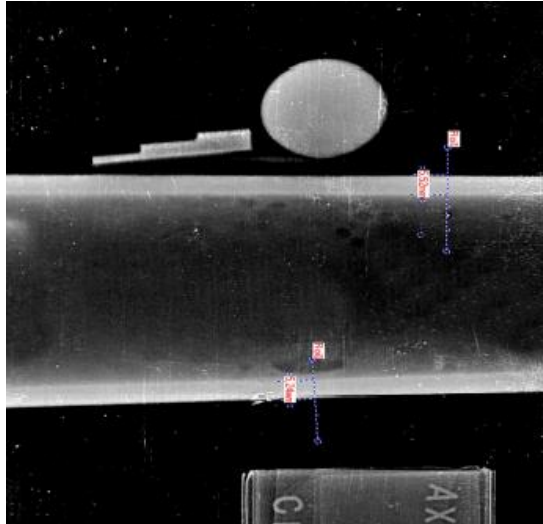
Imagen 5 y 6: Zona de corrosión localizada donde la placa está más oscura típico de corrosión bajo depósito

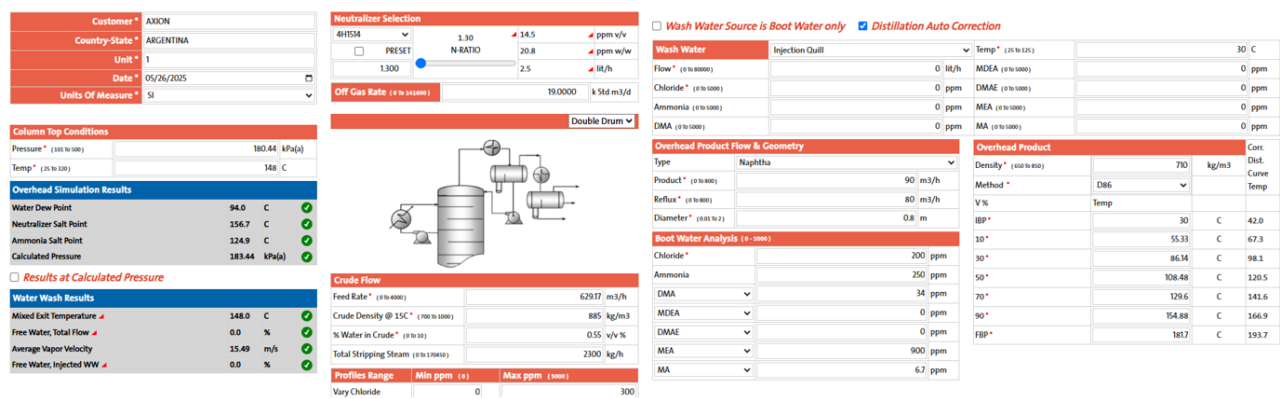
*Figura 2: Simulación hecha con el software LoSalt*

Luego de la falla en el stripper T-3 y como resultado de la simulación del programa LoSalt, Figura 2, se extendió el programa de inspección a T-4 (stripper de gas Oil) y T-5 (Stripper de Gas Oil pesado, EGO)

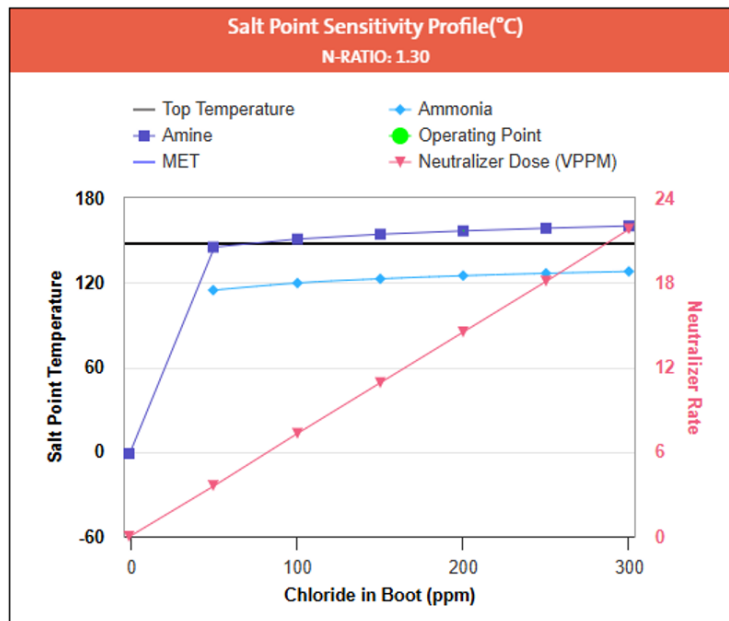
Figura 6: Gráfico de los puntos de deposición de las diferentes sales en función de la concentración de Cloruros en la bota del D-1

Como se ve en el gráfico de la *Figura 6*, las especies alcalinas compiten para combinarse con los Cloruros. Las sales de Amina presentan mayor temperatura de deposición que las sales de Amonio.

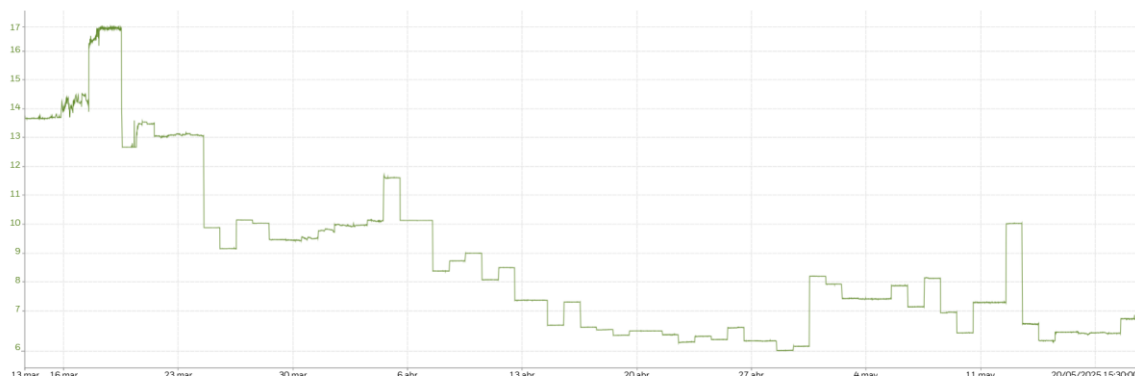
En la *Figura 7* se grafica la concentración de sales de entrada a la torre T-1 en PTB, desde el 13 de marzo (puesta en marcha de la unidad luego de parada de planta programada) hasta el 20 de Mayo de 2025 que fue el período donde se inyectó el dispersante en concentración de shock.

*Figura 7: Concentración de sales a la entrada de la torre AP-T-1 en PTB durante el lapso de tiempo que se inyectó el shock de dispersante de sales.*

El aumento en las concentraciones de las sales de entrada a la T-1 es un factor que contribuye a que una mayor cantidad de sal llegue a dispersarse en hidrocarburos más pesados.

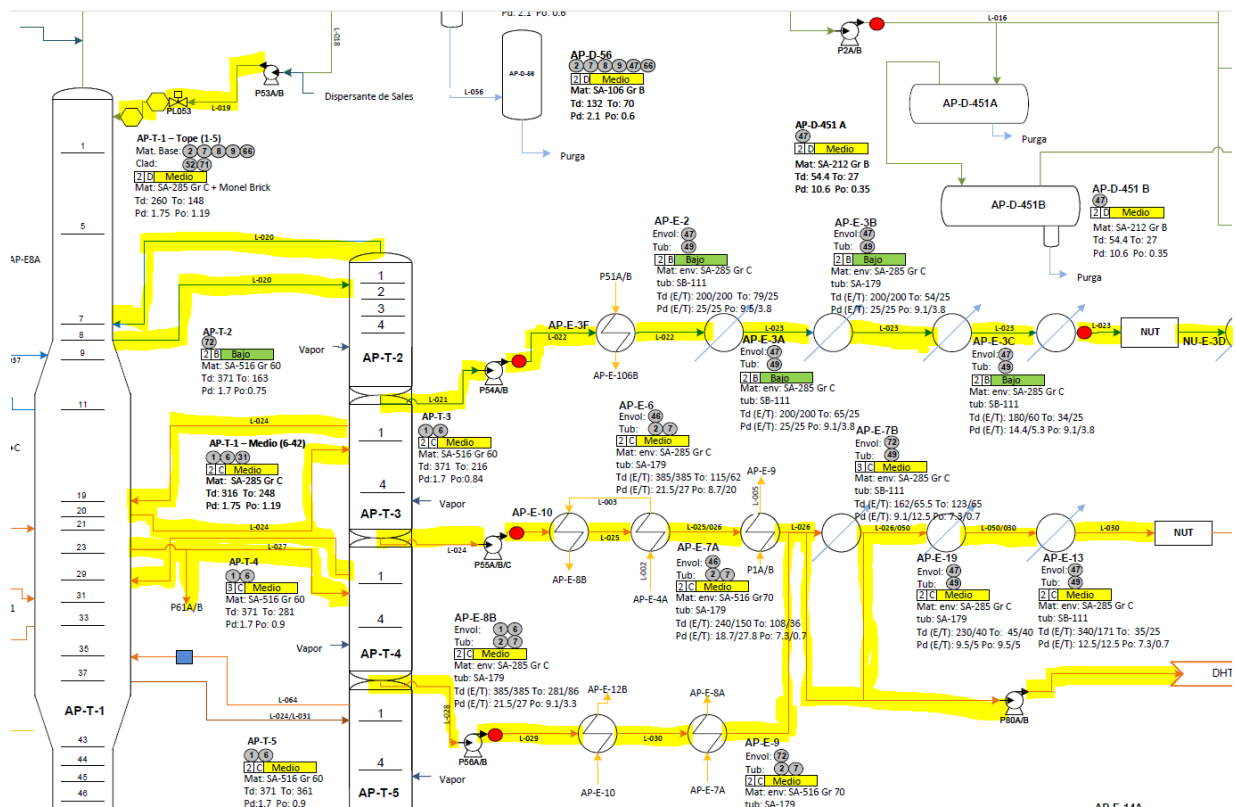
En la *Figura 8* se ven las corrientes donde la Amina que actúa de dispersante se mantiene líquida y por lo tanto se pueden encontrar sales disueltas.

Figura 8: Flowsheet donde se muestra marcados en amarillo los circuitos donde hay posibilidad de deposición de sales.

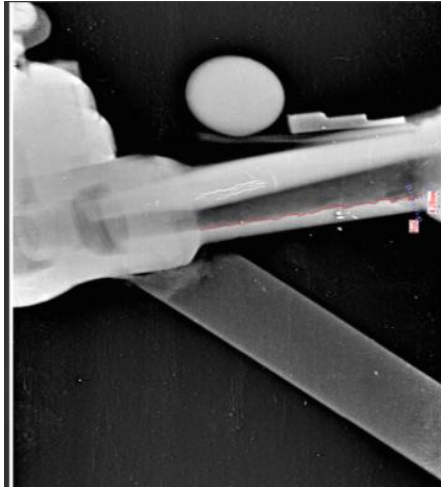
*Imagen 7: Vista perfil de la conexión de 2" de T-2*

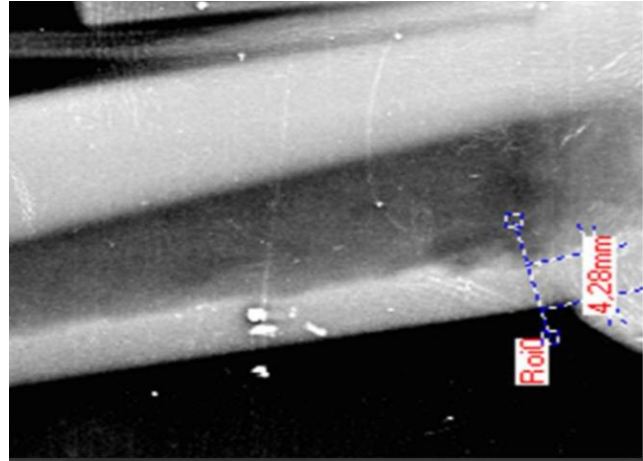
*Imagen 8: Zoom donde se muestra un espesor mínimo de 4,28 mm*

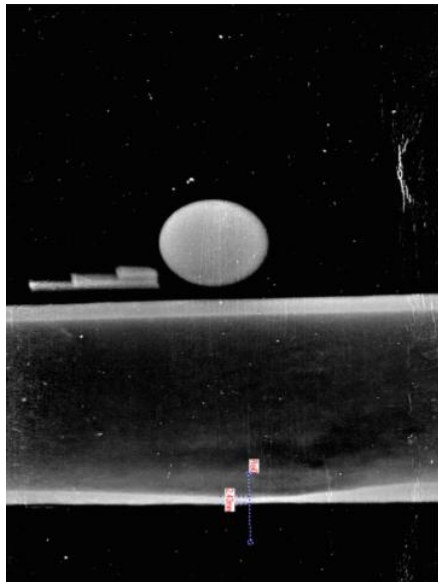
*Imagen 9: Vista de perfil conexión de 2" en T-4  
espesor mínimo 2,56 mm*

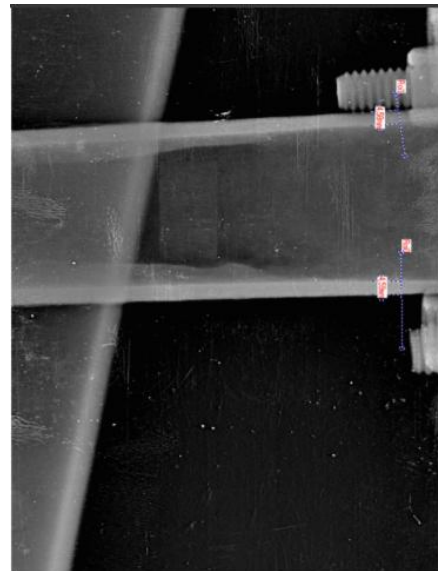
*Imagen 10: Idem foto 9 pero Vista planta*

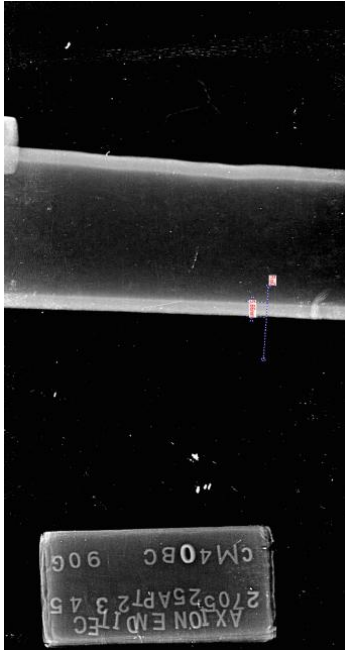
Imagen 11: Vista de perfil conexión de 2" en T-5.  
Menor espesor 5.66 mm

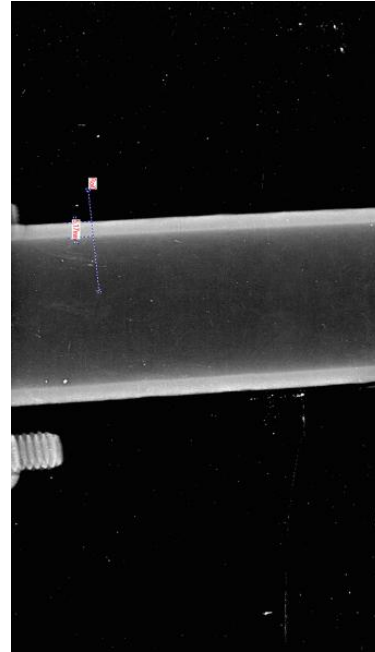
Imagen 12: Vista de perfil conexión de 2" en T-5. Menor espesor 5.17 mm

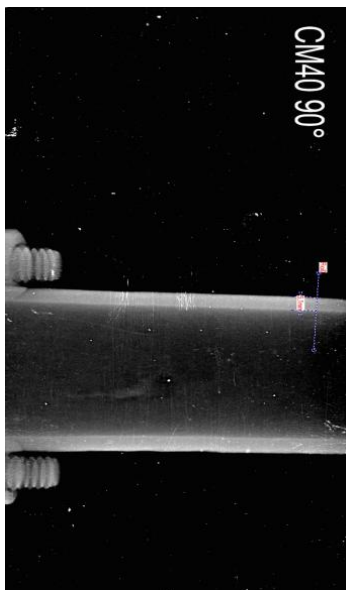
Imagen 13: Vista de perfil conexión de 2" en T-5  
observar el ángulo de la placa. Menor espesor 5.1 mm

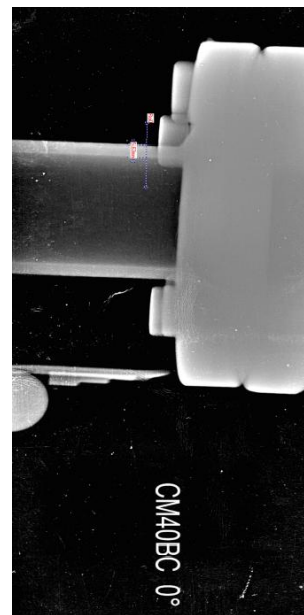
Imagen 14: Vista de perfil conexión de 2" en T-5 los menores espesores  
se ven más cerca de la brida que actúa como dissipador de calor. Menor  
espesor 5.63 mm

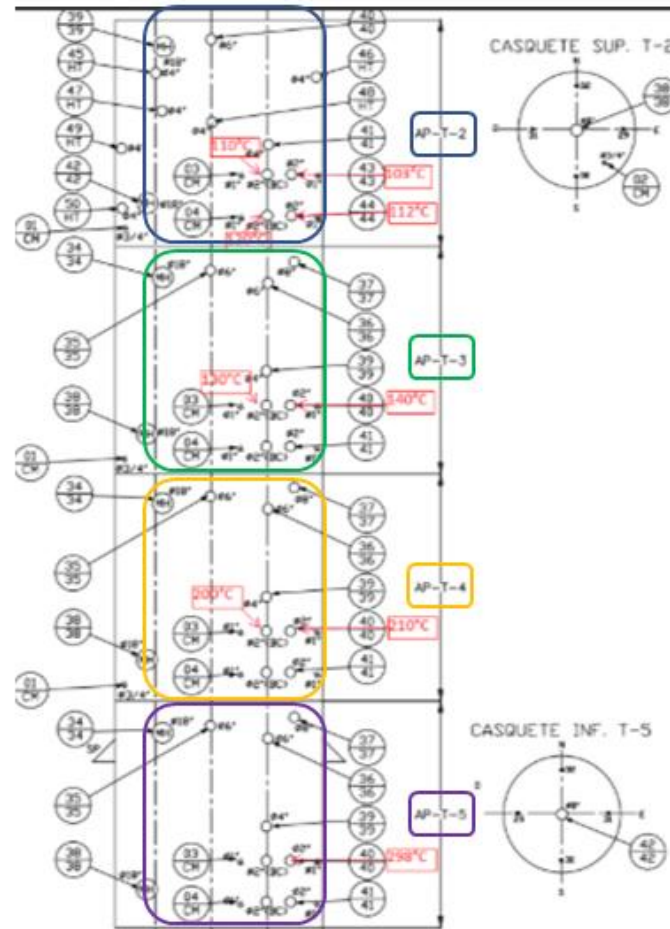
Según los resultados del ensayo con pirómetro las temperaturas de las conexiones son tales que puede haber presencia de agua libre. Las sales al ser higroscópicas, aunque haya muy poca agua se hidratan y se acelera el proceso corrosivo.

Figura 9: Temperaturas medidas con pirómetro en las conexiones de los strippers.

En todos los casos, la deposición se encontró en zonas frías, tal como las conexiones superiores, que son superficies extendidas y sin aislación lo cual hace que disipen calor y estén a menor temperatura que el resto del recipiente como se muestra en la *Figura 9*.
