# INTEGRIDAD MECÁNICA DE RIENDAS TRAS EXPOSICIÓN TÉRMICA

Dello Russo Santiago – Transportadora de Gas del Sur – santiago\_dello\_russo@tgs.com.ar

## Sinopsis

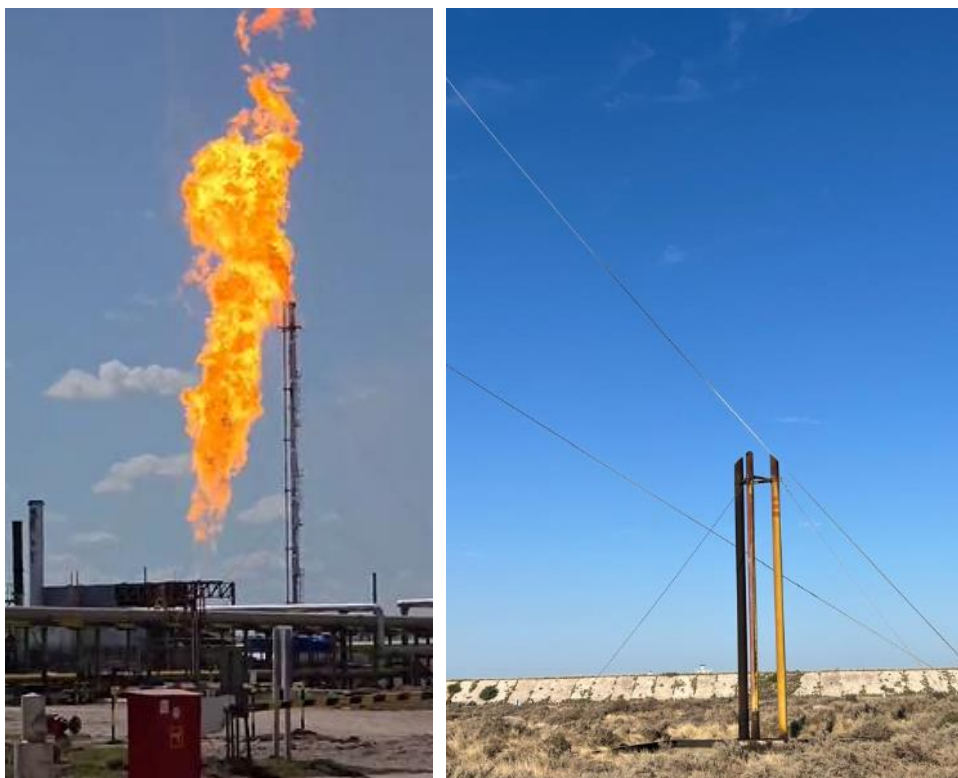
*Figura n°1: Jet-fire entre Venteo y Antorcha, junto a rienda afectada*

El incidente descripto y a su vez expuesto en la *Figura n°1* condujo a un análisis que permita verificar la integridad mecánica y de las riendas el cual pueda asegurar la funcionalidad estructural de la antorcha de procesamiento.

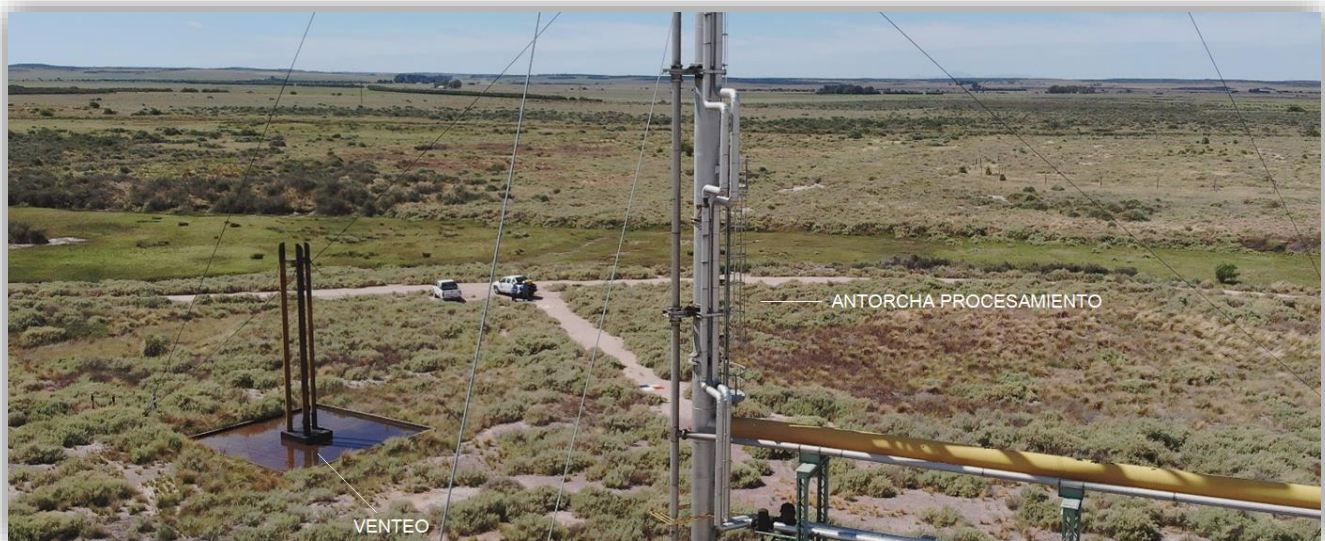
Las riendas de antorcha de procesamiento de planta están configuradas como de muestra en *Figura n°2*. En la *Figura n°3* se observa con claridad la cercanía poco estratégica entre el venteo y la antorcha de procesamiento.

*Figura n°3: Vista aérea del sector*

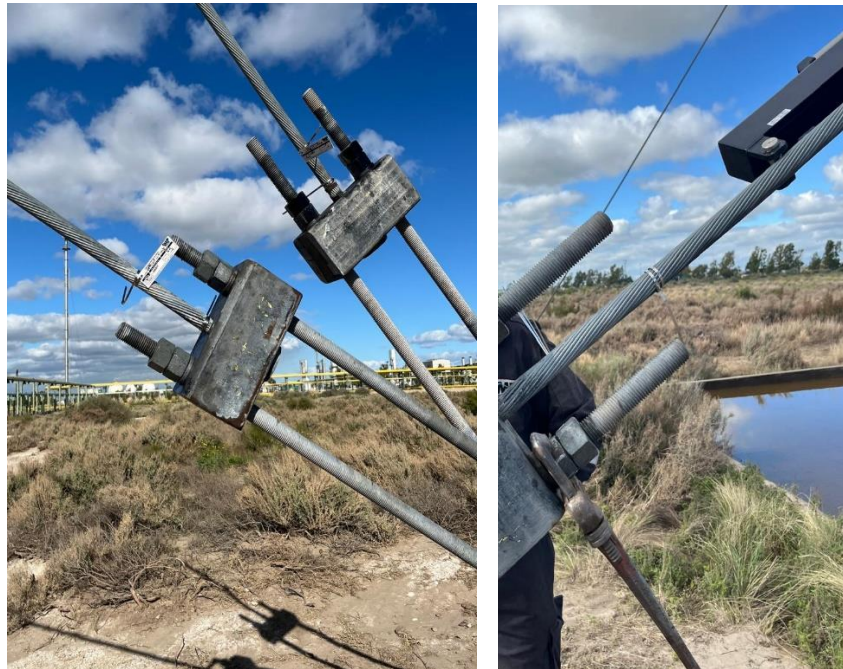
En primer lugar, se realizó una medición preliminar de la tensión en las riendas la cual, si bien no fue consecuencia del incidente, se detectaron valores desbalanceados, lo cual implica esfuerzos laterales no ecualizados. Se procedió al re tensionado ajustando sobre las roscar U-bolt de los dados del soporte tal cual se muestra en la *Figura n°4*.

Figura n°3: Anclajes roscas U-Bolt posterior

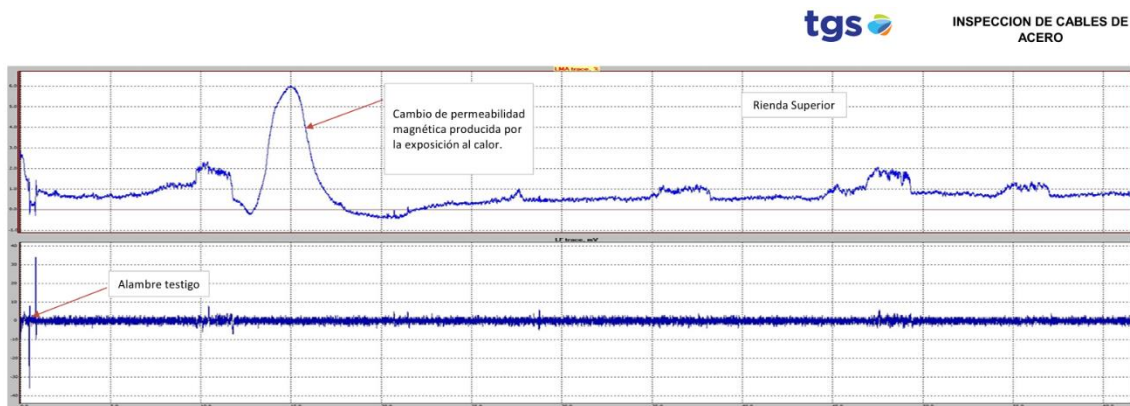
Si bien los resultados obtenidos en el ensayo no arrojaron valores significativos, en el caso de la rienda más desfavorable se obtuvo una variación del 6% de pérdida de flujo magnético. Si bien se verificó que no se trata de alambres cortados, ni de discontinuidades en el núcleo; se puso en evidencia la variación de la permeabilidad magnética del metal constitutivo, debido a la afectación térmica del *Jet-Fire* en donde se evidencia que se superó los 770 [°C].

Tal como se observa en la captura de resultado del ensayo (Figura n°6), esta indicación se distribuye a lo largo de 2 [m] aproximadamente, lo cual coincide con lo que se puede observar visualmente desde el nivel piso en el galvanizado de la rienda (Figura n°7).

Figura n°6: Captura con resultados del ensayo

Con los valores obtenidos se evaluó el criterio de reemplazo, basado en la norma ISO 4309:2017(E) – Annex C – Discard criteria for MRT, C.2. El caso más crítico fue de una magnitud del 6% de pérdida de flujo magnético, y en base a lo expuesto por la normativa, el valor que implique la necesidad del reemplazo de la rienda es superior a un 10% tal como se muestra en la tabla a continuación (Figura n°8).

De esta manera si bien fue evidenciado que la rienda se encuentra apta estructuralmente y bajo normativa, puede permanecer operativa; es necesario llevar a cabo un seguimiento mediante un plan de inspección ya que el galvanizado de la cuerda se vio afectado y esto puede llegar a generar desgastes prematuros por corrosión atmosférica.

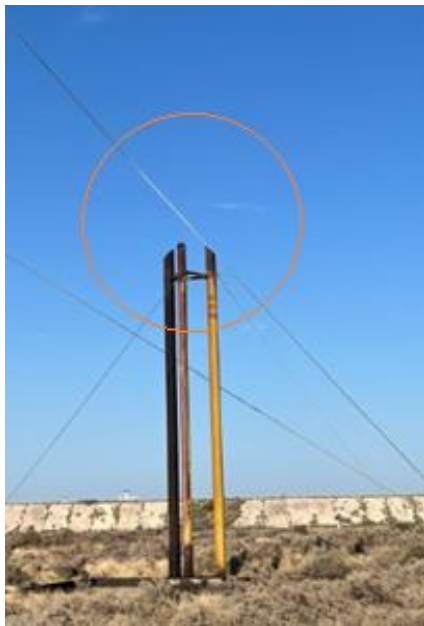
Figura n°7: Galvanizado afectado por exposición térmica
