IBP1092\_06

**ESTABILIZAÇÃO DA SEÇÃO DE RECUPERAÇÃO DE GASES DA  
UNIDADE DE CRAQUEAMENTO CATALÍTICO DE RESÍDUO DA RECAP  
/ REFINARIA DE CAPUAVA / PETROBRAS - SP**

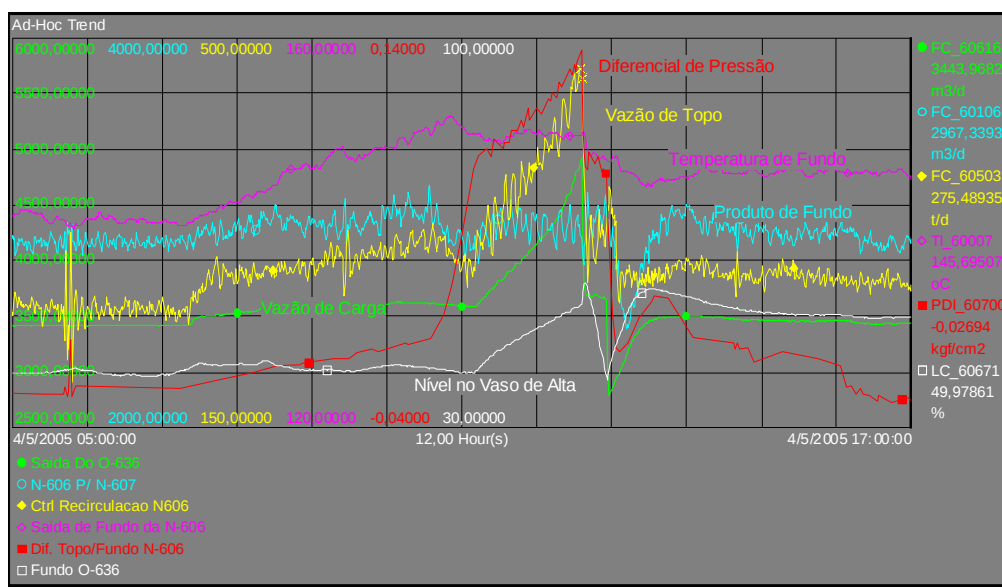
No segundo teste, ficou caracterizada a suposta inundação da torre, já que durante a elevação de carga para 3600 m<sup>3</sup>/d ocorreu um aumento acentuado do nível do vaso de alta pressão e da vazão do vapor de topo, permanecendo a vazão de produto de fundo e a temperatura no fundo praticamente constante, além do sintoma característico de inundação que foi o disparo no diferencial de pressão da torre.

Figura 1. Condição Operacional da Retificadora durante a segunda etapa do teste

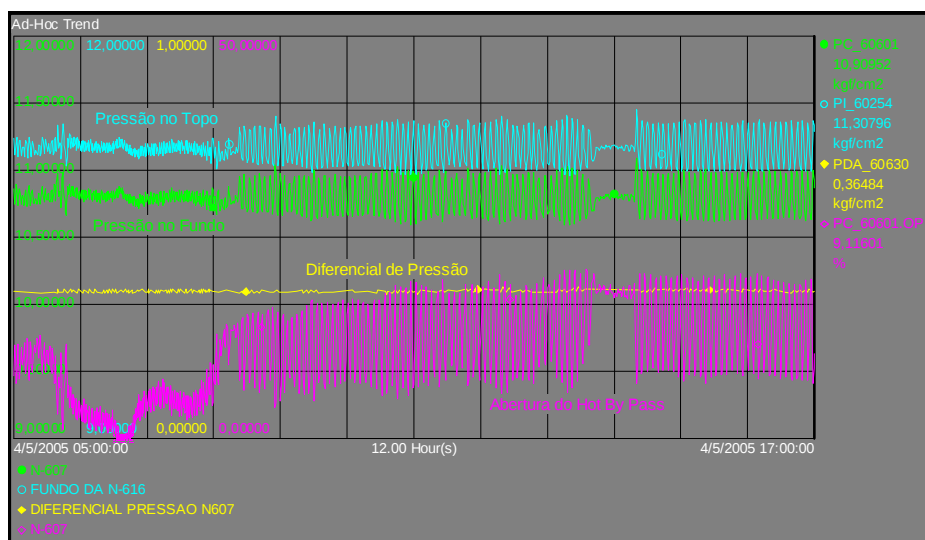
Figura 2. Instabilidade na Desbutanizadora causada pela Retificadora.

A instabilidade causada na Torre Retificadora foi propagada para a Torre Desbutanizadora, como pode ser observado pela alteração nos perfis de pressão e temperatura desta torre, que recebe como carga o produto de fundo da Retificadora.

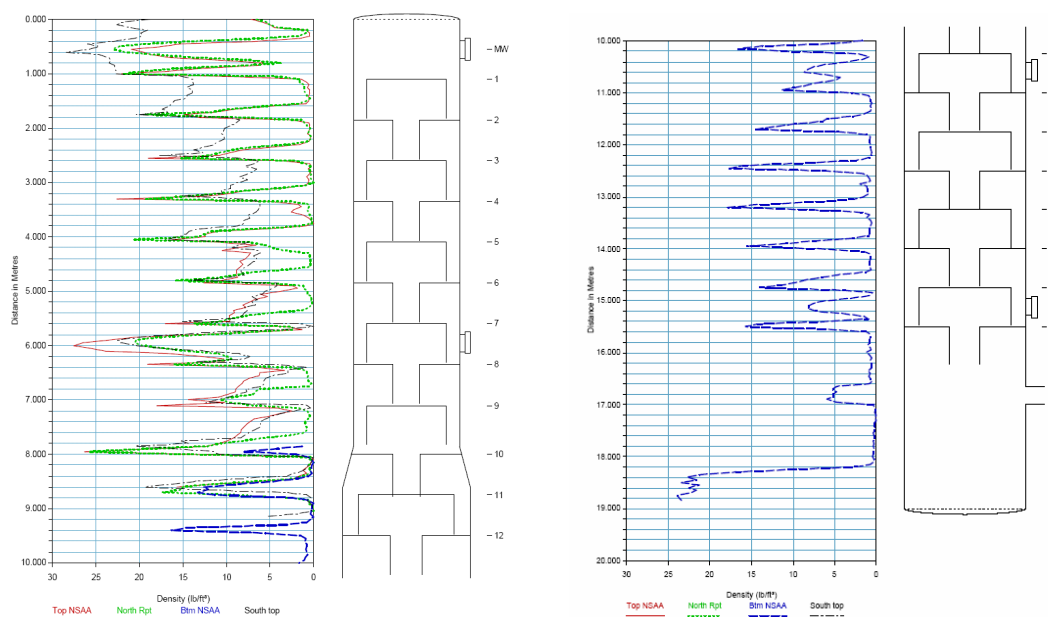
A realização do “gamma scan” ocorreu de acordo com as condições operacionais: normal e no limite para inundação. Nas condições operacionais do primeiro gamma scan, a torre se encontrava no início do processo de inundação, apenas com o prato 6 inundado e algum arraste nos pratos 7 a 10. No segundo, indicou inundação em todos os pratos da seção superior da torre.

Assim, os resultados obtidos identificaram que na primeira e segunda etapa realizadas, ocorreu inundação apenas na seção superior da torre, de menor diâmetro, não havendo indícios de inundação na seção de fundo da torre.

Figura 3. Resultado do gamma scan evidenciando inundação na região de topo da Torre

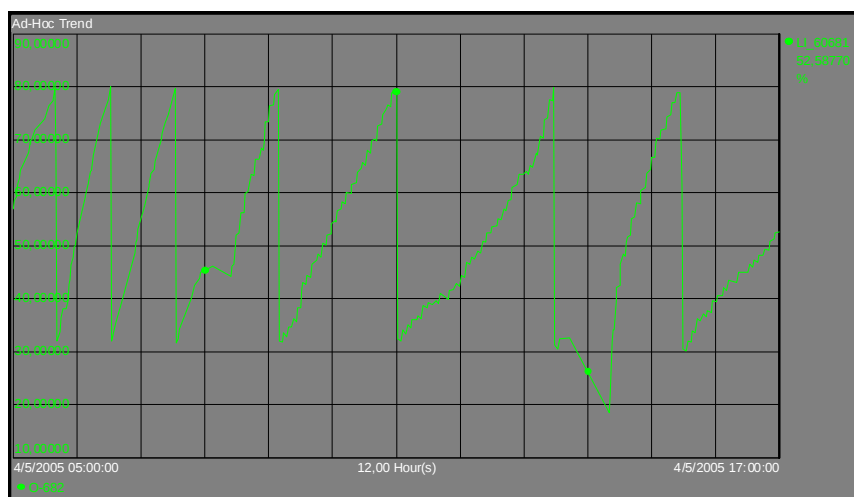
Outro fato que contribuiu para reforçar esta hipótese foi a constante drenagem de água no vaso de topo da Desbutanizadora ao longo da campanha e principalmente durante os testes realizados. Este fato pode ser comprovado abaixo pela figura 4.

Figura 4. Drenagem de água no vaso de topo da Desbutanizadora

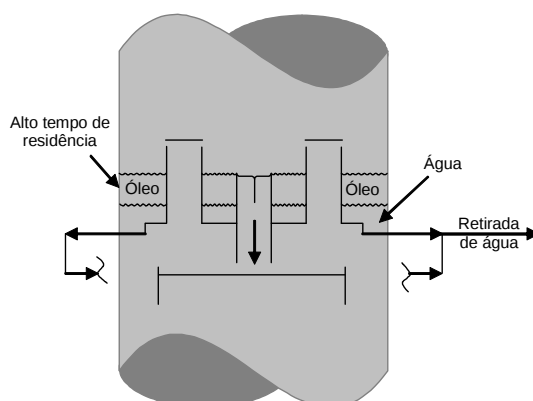
Figura 5. Modelo de Painel que seria dimensionada para a Torre.

Foi realizado um dimensionamento preliminar de uma panela de retirada de água na Retificadora, já que a literatura cita a instalação de uma panela de retirada de água como sendo uma das principais soluções para este problema, esta opção está ilustrada na Figura 5.

A instalação de uma panela de retirada de água na torre resultaria na remoção de alguns pratos e na inserção de novos bocais. Este fato causaria impacto no tempo de parada da Unidade. Devido ao pequeno diâmetro da seção de topo da Retificadora, não seria possível manter os alçapões na nova panela de retirada de água, prejudicando o acesso para manutenção naquela seção. Devido a estes fatos, foi descartada a instalação da panela de retirada de água.

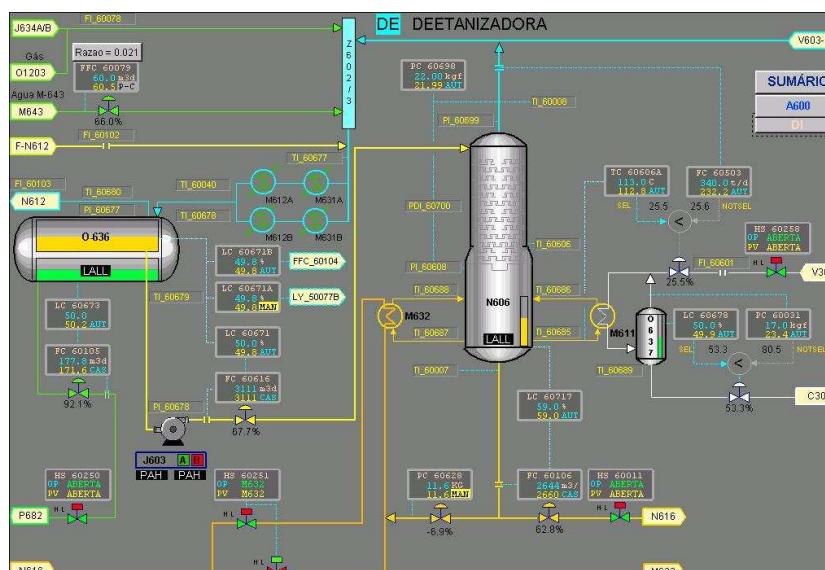
Figura 6. Torre Retificadora originalmente com os refeedores M-632 e M-611, e sem o preaquecedor de carga.

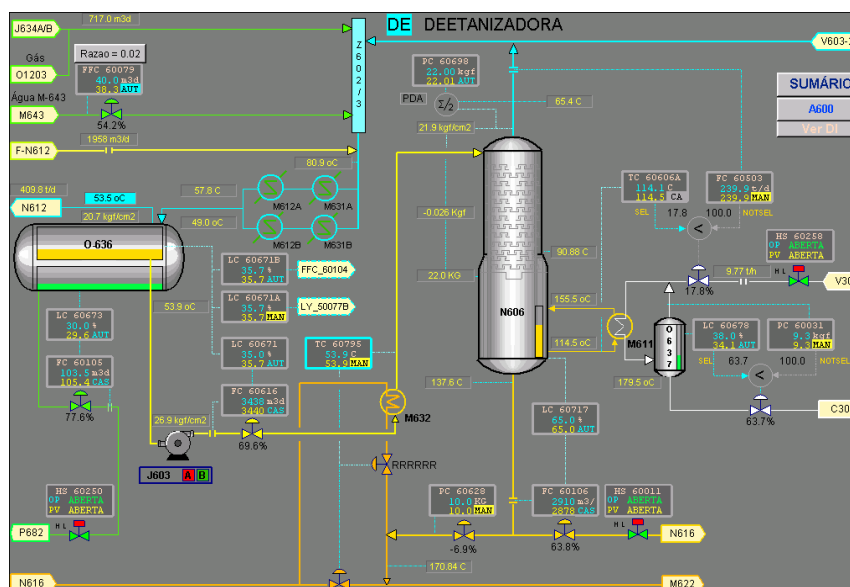
Figura 7. Nova configuração com a troca do serviço do M-632 para preaquecer a carga.

Prevendo que no futuro a URFCC da RECAP poderá operar com maior carga que a sua atual carga de referência, e visando eliminar definitivamente instabilidades na Retificadora, foi avaliada a troca de serviço do refeedor auxiliar (M-632) para preaquecedor da carga da Torre Retificadora.

Foi considerado que a carga da torre poderia ser aquecida de 38 °C até 73 °C.

No sistema de carga houve apenas uma mudança na configuração do traçado das linhas para a inclusão do preaquecedor. Entretanto, esta modificação não será de grande porte, uma vez que este permutador já se encontrava próximo à torre.
