## ANÁLISIS DE FALLA DE TUBOS DE HORNO DE PIROLISIS PRODUCCIÓN DE ETILENO

**Resumen:** Se presenta el análisis de las características y causas de fisuras aparecidas en tuberías que conducen gases crackeados en plantas petroquímicas. Las fisuras se ubicaban en zonas aledañas a acometidas de derivaciones utilizadas para instrumentos de control y medición. En un caso, por el niple se inyecta vapor para evitar posibles obturaciones en el instrumental. En otro caso, el niple forma parte de un circuito de vapor. En todos los casos el análisis fractográfico reveló que las fisuras iniciaban desde la superficie interna y propagan intergranularmente, por mecanismos de degradación en servicio por fatiga y shock térmico, asociados a un daño localizado en la fase más susceptible de la microestructura del material. Pudo constatarse la influencia de las condiciones de temperatura y velocidad de flujo en la inyección de vapor en la iniciación de fisuras. Se proponen acciones correctivas, tanto de variables operacionales como modificaciones al diseño.

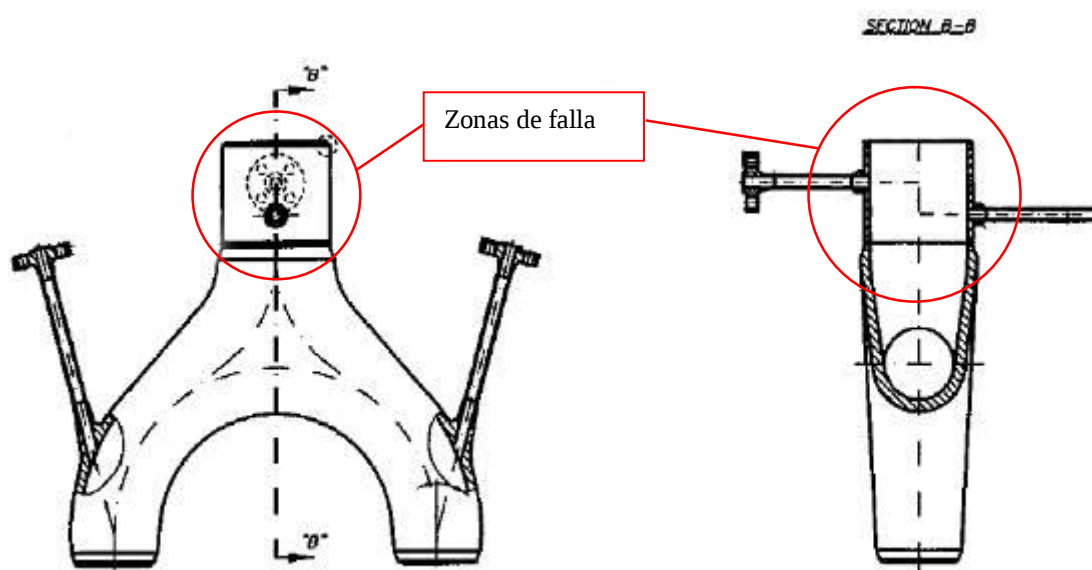
Fig. 1: esquema de zona de falla

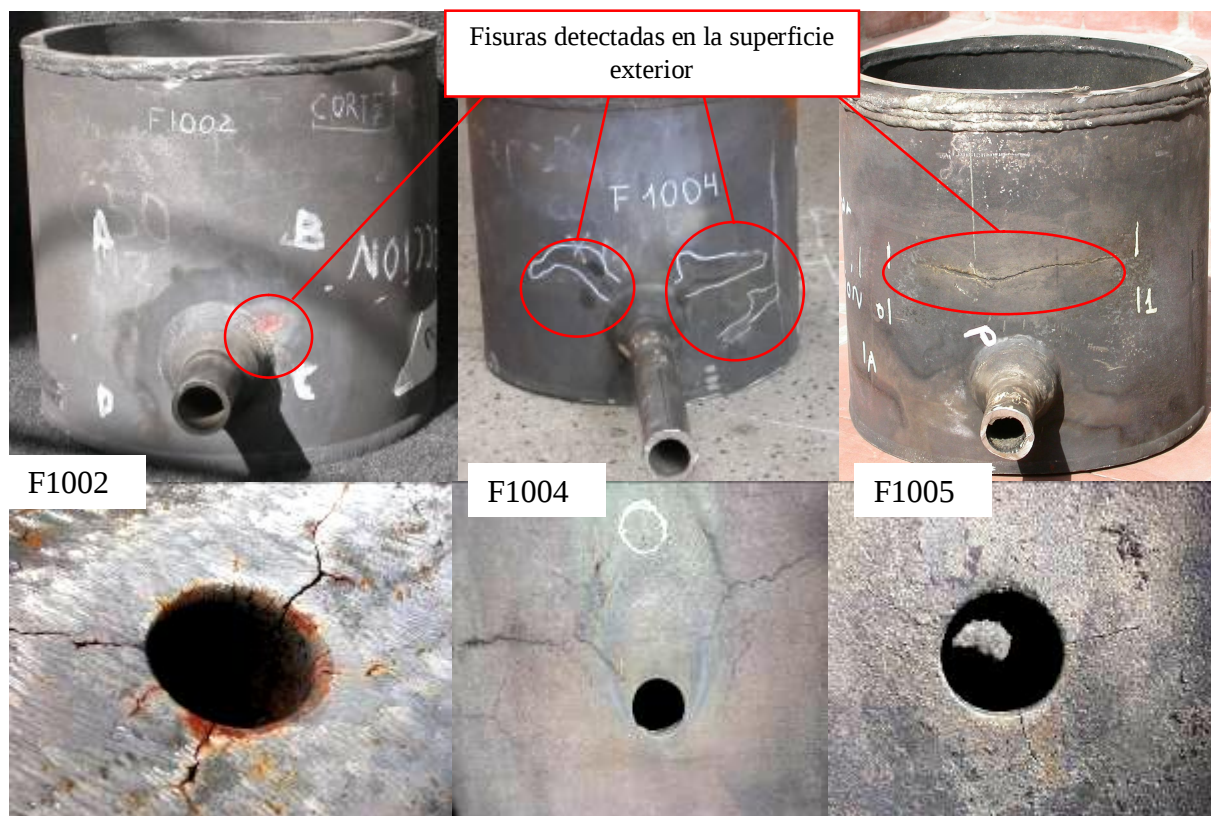
Fig. 2: fisuras en las zonas aledañas a los niples de medición de presión.

La secuencia de fotos de la Fig. 2 revelan el daño encontrado en los hornos F1002, F1004 y F1005 respectivamente. Del lado externo, se identifican algunas fisuras en la acometida de presión. Del lado interno, se encontraron severas fisuras radiales en la acometida y grupos de fisuras circunferenciales paralelas, aguas debajo de la acometida. Se puede observar en las figuras que algunas de ellas son pasantes, que se pueden correlacionar con las fisuras internas.

La orientación radial de las fisuras del lado interno en la acometida de presión del F1002 y del F1005, permite minimizar en ese caso la influencia de cargas importantes de piping. La propagación de la fisura principal del F1005 deja claro que las cargas longitudinales son en este caso preponderantes.

Para reducir el riesgo de repetición de este tipo de falla se recomienda:

1. *Incrementar la temperatura del vapor inyectado.* De esta manera se disminuye la magnitud del shock térmico.
2. *Modificar el diseño de la acometida de vapor.* El caudal de gases que circula empuja el vapor inyectado sobre una de las caras del niple, aguas abajo del punto de inyección. Si pudiera colocarse la inyección de vapor sobre el centro del caño y, mejor aun, orientado en la dirección del flujo, probablemente se reduciría el número de moléculas de vapor que impacten sobre la superficie del niple o, al menos, se demorará este impacto, dando el tiempo suficiente para que la temperatura del vapor inyectado se eleve. Básicamente se trataría de un tubo de Pitot, pero con el orificio orientado en la dirección del flujo.
3. *Evitar la Formación de Condensado.* Si, por problemas operativos, se inyecta vapor con condensado, se acelera el mecanismo de fisuración.

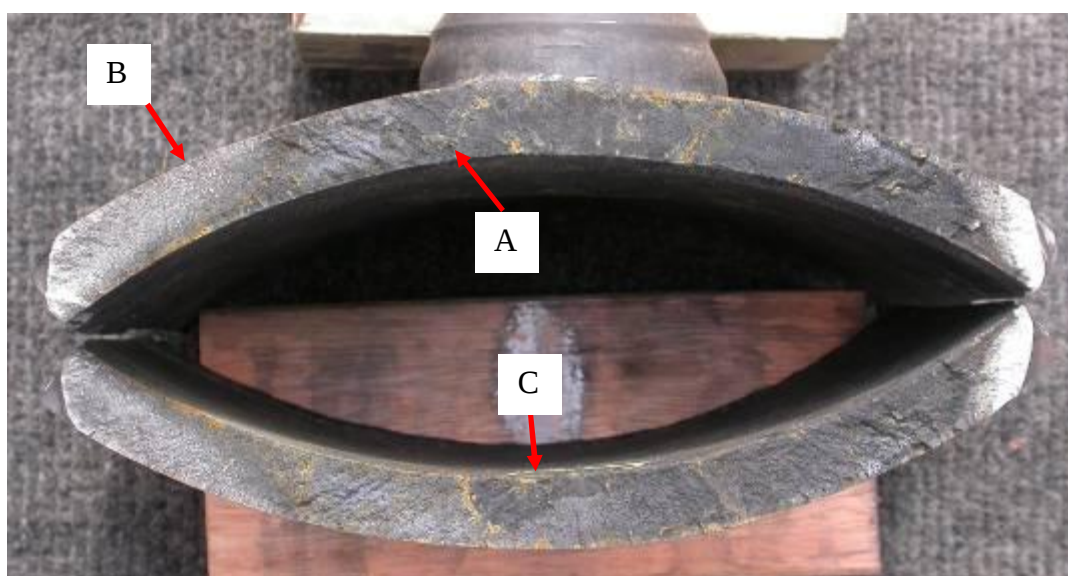
Para determinar las características fractográficas de la fisura del F1005 se indujo la fractura de la pieza. Se pudo constatar que la fisura se inicia desde la superficie interna. La **Fig. 3** muestra ambas superficies de fractura. Las superficies presentan una capa de residuos oscuros, posiblemente el mismo que se intenta limpiar mediante el decoquizado (**A** en fig. 3). Esto indica que el equipo estuvo operando con la fisura pasante. Solo los extremos de la fisura presentan un aspecto mas limpio, en los lugares donde no circulo gas (**B** en fig. 3). En uno de los extremos se indica un sector brillante, que corresponde a la fractura inducida. Las marcas que se abren en abanico desde la superficie interior indican la dirección de avance de la propagación de la grieta (river patterns) [3]. Su intersección permite identificar el sitio aproximado de iniciación del daño (**C** en fig. 3).

Fig. 3: Superficie de fractura en horno F1005. Indicaciones de sectores característicos de la fisura

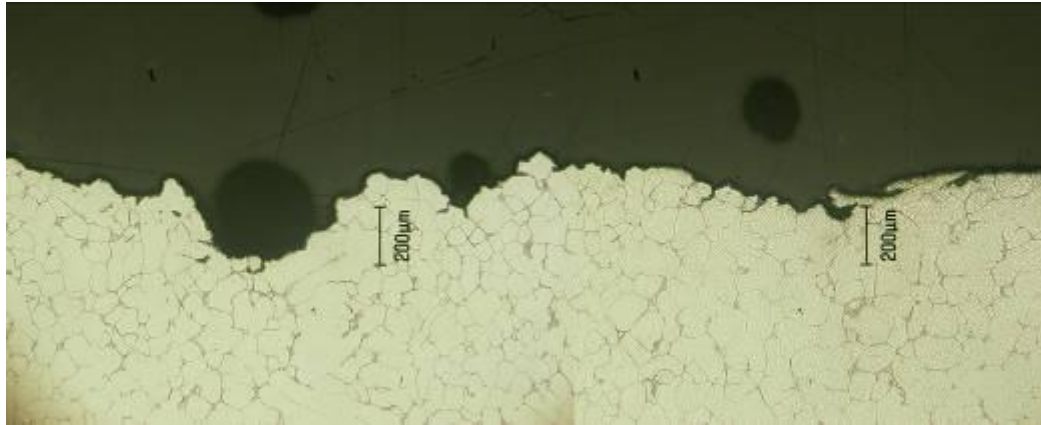
En la **Fig. 4**, podemos ver un sector de la traza de propagación de la fisura de la Fig. 3, donde se distingue su característica intergranular. Se aprecia además contenido de precipitados en bordes de grano. La **Fig. 5** muestra la propagación a través del espesor de algunas de las fisuras que se presentaban el horno F1002. Todas las fisuras inician desde el lado interno y propagan de manera intergranular, aunque en la zona de iniciación esto no es claro.

Fig. 4: Micrografía de sección transversal de la fractura en horno F1005

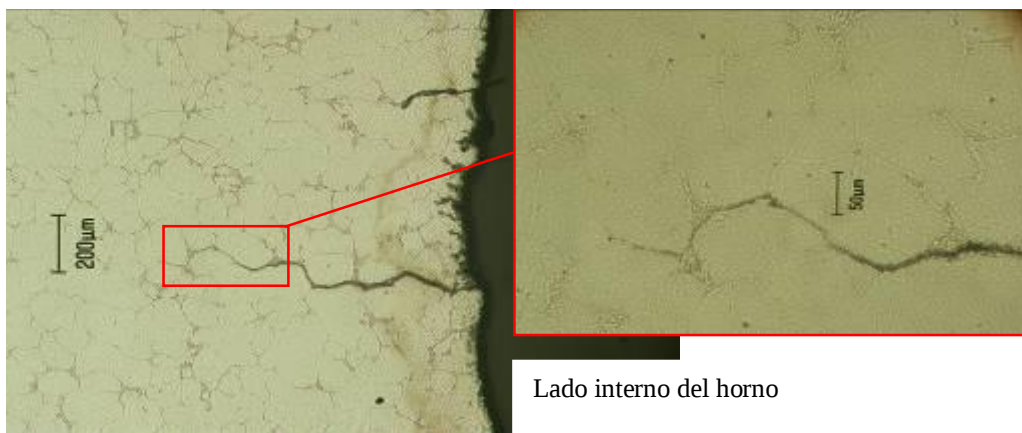
Fig. 5: Micrografía de sección transversal de la fractura en horno F1002

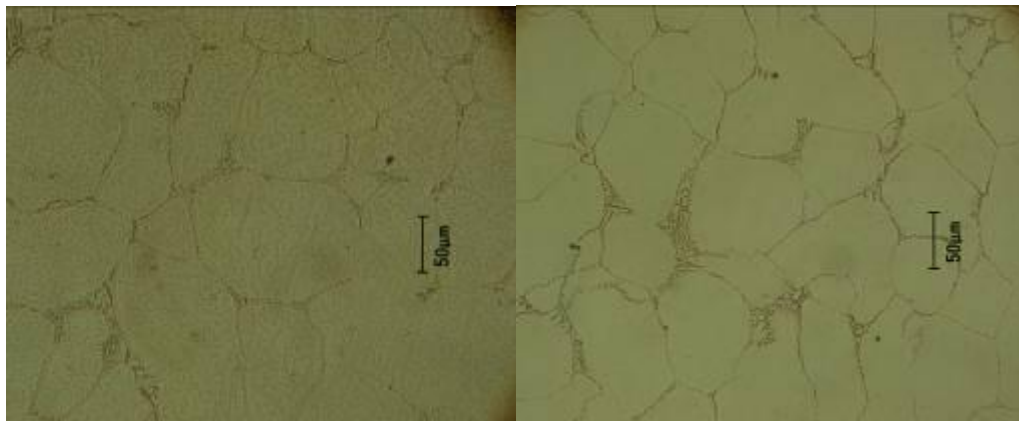
La **Fig. 6** compara el estado de la microestructura en una zona cercana a la superficie interna y en el seno del material respectivamente. Las diferencias son contundentes: se aprecia claramente la formación de precipitados y un borde de grano ensanchado. Se midió el ancho de la banda de material que ha sufrido carburización y precipitación: varía entre los 1.4 y 1.6 mm (Horno F1002).

Fig. 6: Microestructura en el borde y en el seno del material respectivamente

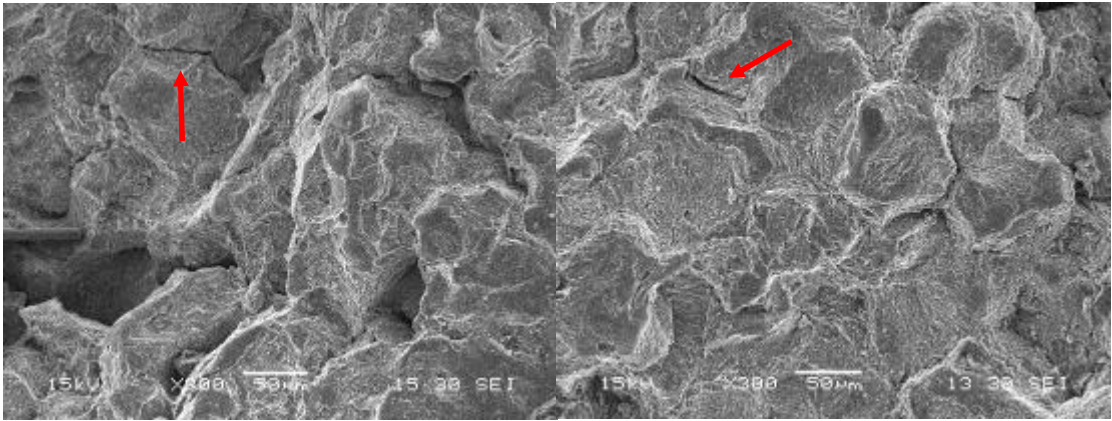
Para verificar el modo de propagación de las fisuras y realizar análisis químicos locales se recurrió al microscopio electrónico de barrido (SEM) y el análisis por microsonda EDAX. Las probetas analizadas fueron tomadas de la muestra de la Fig. 3, incluyendo la probeta metalográfica de la Fig. 4. La **Fig. 7** (X300) muestra dos sectores de la superficie de fractura donde claramente se aprecia su carácter intergranular. Podemos ver en ellas algunas fisuras entre los granos.

Fig. 7: propagación intergranular de la fractura

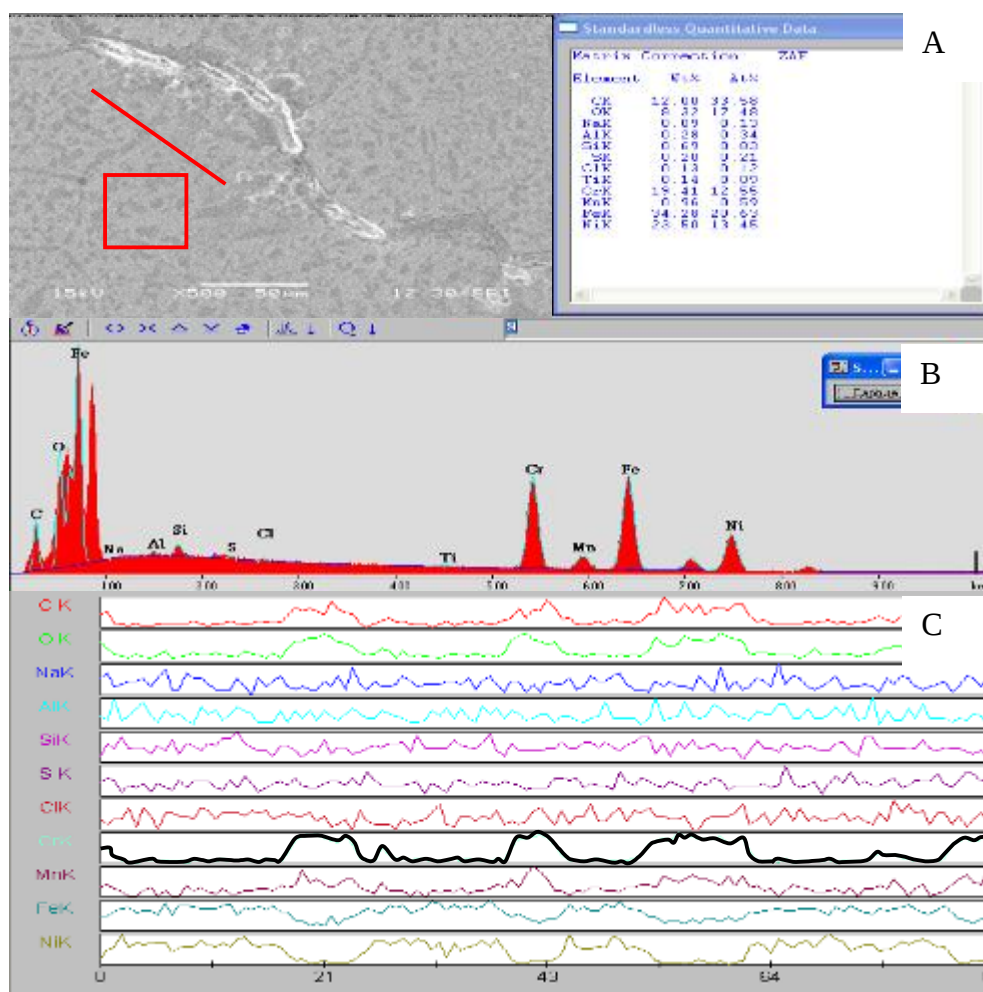
Se realizaron análisis químicos localizados en las zonas aledañas a una fisura secundaria de la Fig. 4 en dos sectores señalados mediante un rectángulo y una línea (**Fig. 8 a**). En particular, se buscó analizar las variaciones en el contenido de Cromo. El resultado del microanálisis del área indicada por el rectángulo se muestra en el espectro del sector **B** de la Fig. 8. En el área señalada, ubicada en el centro del grano, vemos que el contenido de Cromo es del 19.5%, prácticamente en el porcentaje global de la aleación (20% Cr). Sin embargo, el Níquel aparece como bajo, 23.5 % respecto del 32% global de la aleación.

Fig. 8: Microanálisis químico en fisura secundaria

Para verificar la variación del contenido de Cromo desde el centro de un grano al centro de otros, se efectuó el microanálisis a lo largo de una línea. El espectro resultante se muestra en el sector C de la Fig.8. En ese grafico se presentan los contenidos de los elementos seleccionados en función de la distancia entre los puntos elegidos (inicio y final de la recta). Podemos ver como el contenido de Cromo presenta picos alternados. Estos picos corresponden a incrementos del contenido de cromo cada vez que la línea cruza por un carburo de cromo. Si se observa el espectro correspondiente a las distancias entre 54 y 64 (banda alrededor del borde de grano) se puede ver claramente como aumenta el contenido de Cromo y Carbono, y disminuye el de Fe y Ni.

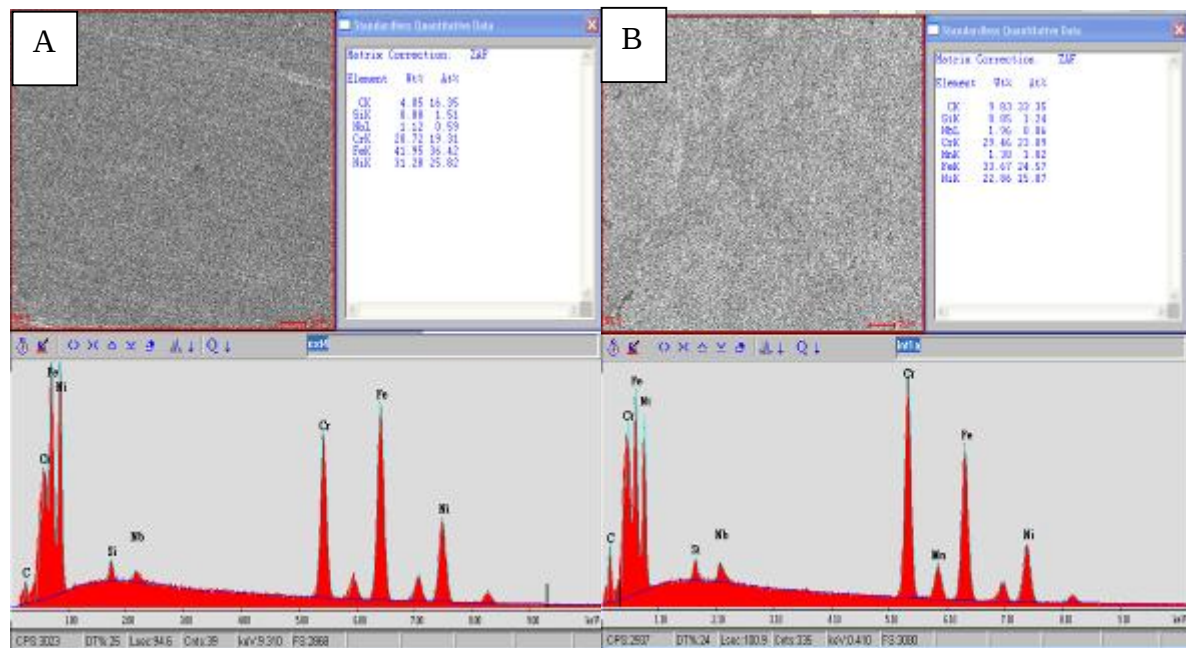
Para complementar el análisis químico efectuado, se relevó la composición de un área significativa de la superficie externa e interna (**Fig. 9 a y b** respectivamente) de una muestra del niple. Se observó como el análisis sobre la superficie externa arrojó valores de composición que corresponden prácticamente a los nominales (20% Cr, 32% Ni), mientras que sobre la superficie interna, se encontró un porcentaje de Ni mucho mas bajo, y un elevado contenido de Cr.

Fig. 9: Micro análisis en superficie (a) externa, (b) interna.
