## REPARACION TANQUE 45 REFINERIA CAMPANA

**Juan Eduardo Vincent**

**ESSO PA SRL**

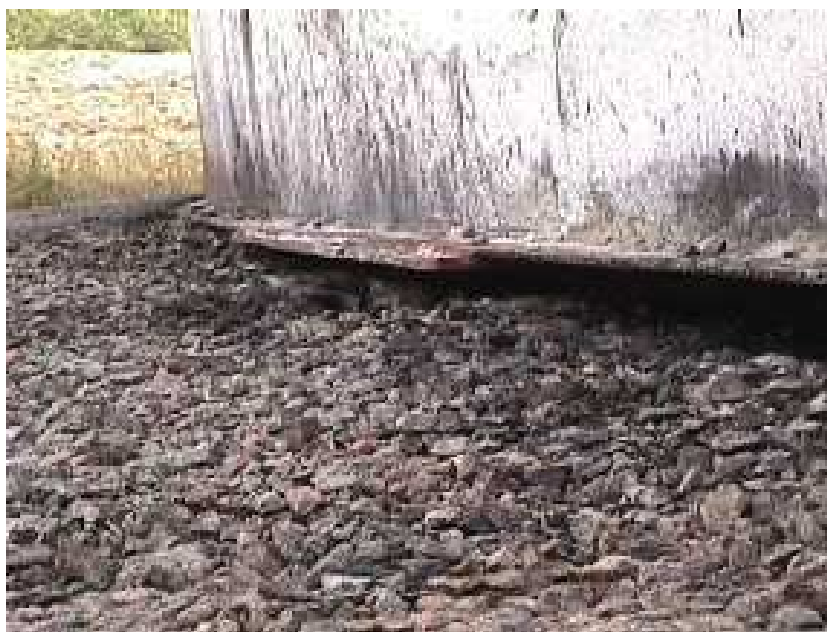
El tanque 45 tuvo una falla en la unión piso shell, que los estudios determinaron fue causada por un asentamiento diferencial

Luego de análisis realizados tanto con especialistas locales como del exterior se determinó que la causa básica de este asentamiento diferencial era la incorrecta construcción de la base

Como se priorizó la confiabilidad de la reparación se decidió finalmente construir una nueva base lo que implicaba el desafío mayor de trasladar al tanque sobre esta

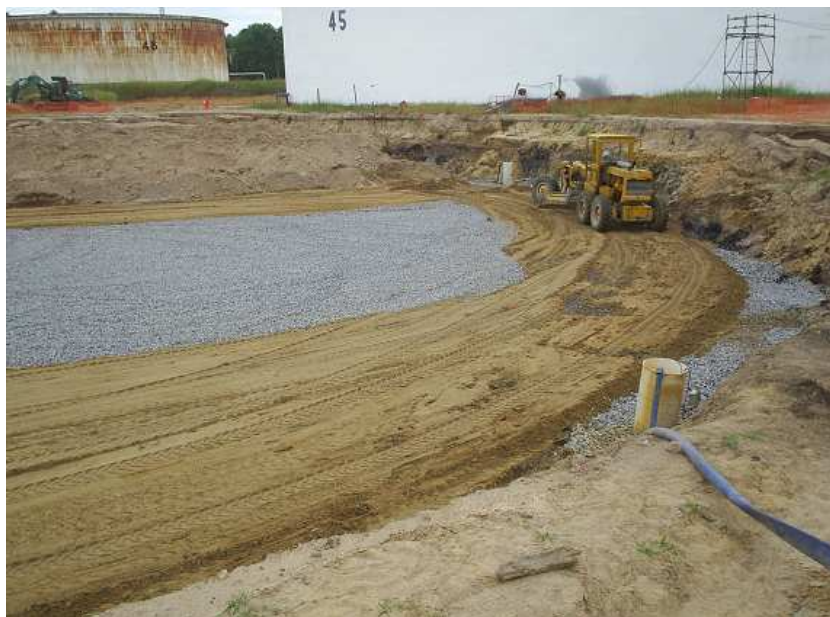
Como este era un terreno que anteriormente había sido un bañado rellenado con tierra y materiales de diversa variedad se realizo una de depresión de la napa freática para mantener la excavación seca por el sistema denominado well point. Lamentablemente la existencia de capas de relleno arenosas mas la gran cantidad de lluvias en el periodo de la obra ( 2007 ) hicieron que no se pudiera mantener seco el fondo y por consiguiente no se lograra el grado de compactación adecuado del material de relleno. Esto llevo a replantear el método de ejecución decidiéndose instalar primero un manto de piedra partida con el objeto de colectar el agua del fondo del tanque la que removía con cuatro bombar sumergibles. Esto permitió mantener seca la obra y comenzar los trabajos de relleno y compactación hasta llegar a la cota establecida

La base se completo con la construcción de un anillo perimetral de hormigón armado, se instalo una membrana para contener eventuales perdidas por el piso, e instalo el sistema detector

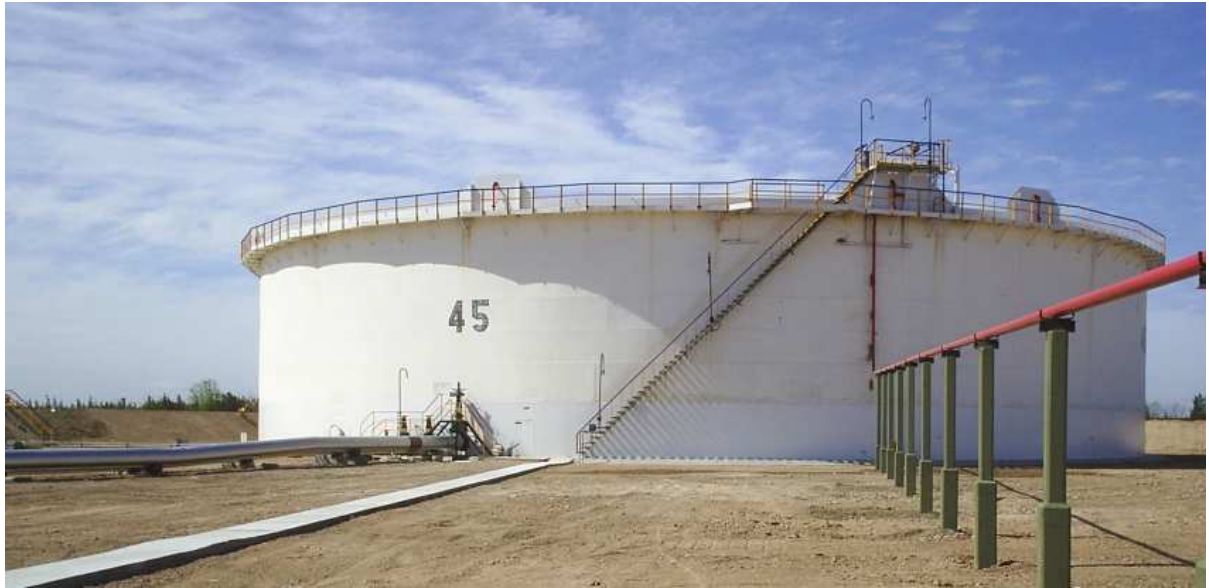
La verificación final mostró que el tanque quedó con menores deformaciones que las que tenía originalmente y todas ellas dentro de las tolerancias que establece la norma API 650 para construcciones nuevas

La etapa final del trabajo consistió en la remoción de los refuerzos y cables de sostén del techo, instalación de cañerías, instrumentos, sellos del techo flotante, y soldado del piso al anular plate para posteriormente realizar la prueba hidráulica del tanque
