## ENSUCIAMIENTO DEL CIRCUITO DE FONDO DE LA TORRE FRACCIONADORA DEL FCCU

Por: Fabian G. Lombardi, [fabian.g.lombardi@exxonmobil.com](mailto:fabian.g.lombardi@exxonmobil.com) y Joaquín Maestro, [joaquin.maestro@exxonmobil.com](mailto:joaquin.maestro@exxonmobil.com), ESSO Petrolera Argentina SRL

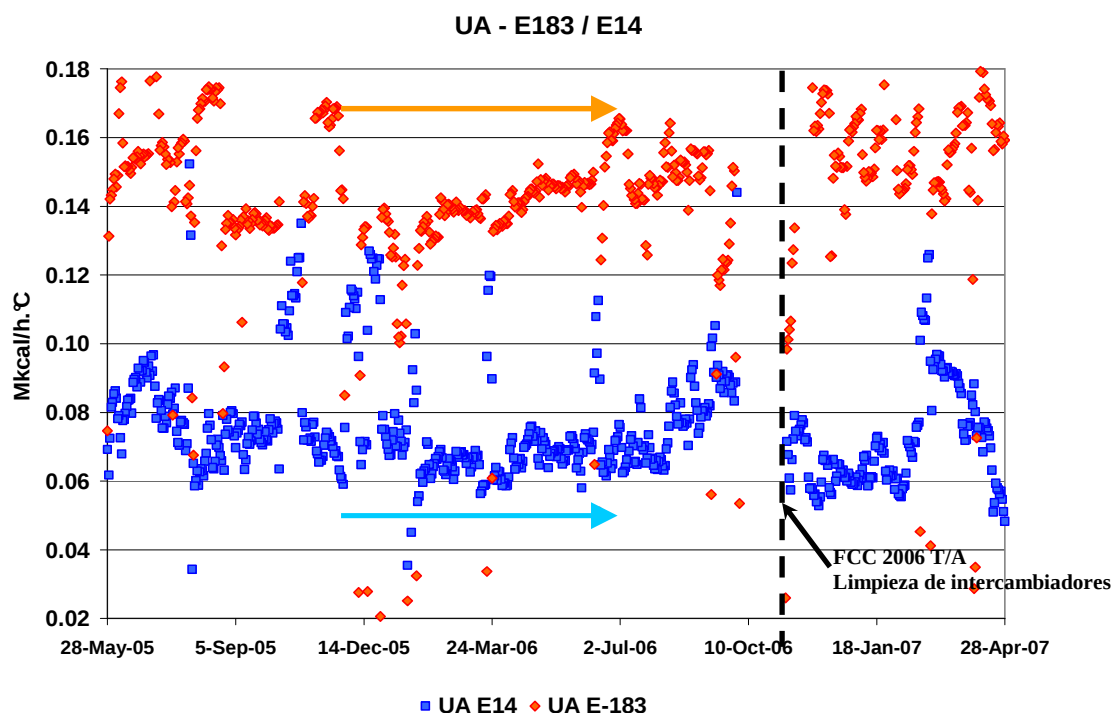
Como puede observarse en las Figuras 1 y 2, a partir del mes de mayo de 2007 se han observado rápidas disminuciones en el coeficiente de transferencia de calor de los intercambiadores de la recirculación inferior de la torre. Es importante destacar que anteriormente a esta fecha el fenómeno de ensuciamiento era menor y no comprometía a la operación. Sin embargo no se han encontrado posibles causas que justifiquen este punto de inflexión en la performance de estos equipos.

**Figura 1. Intercambiadores del circuito de fondo de torre fraccionadora antes de Mayo de 2007**

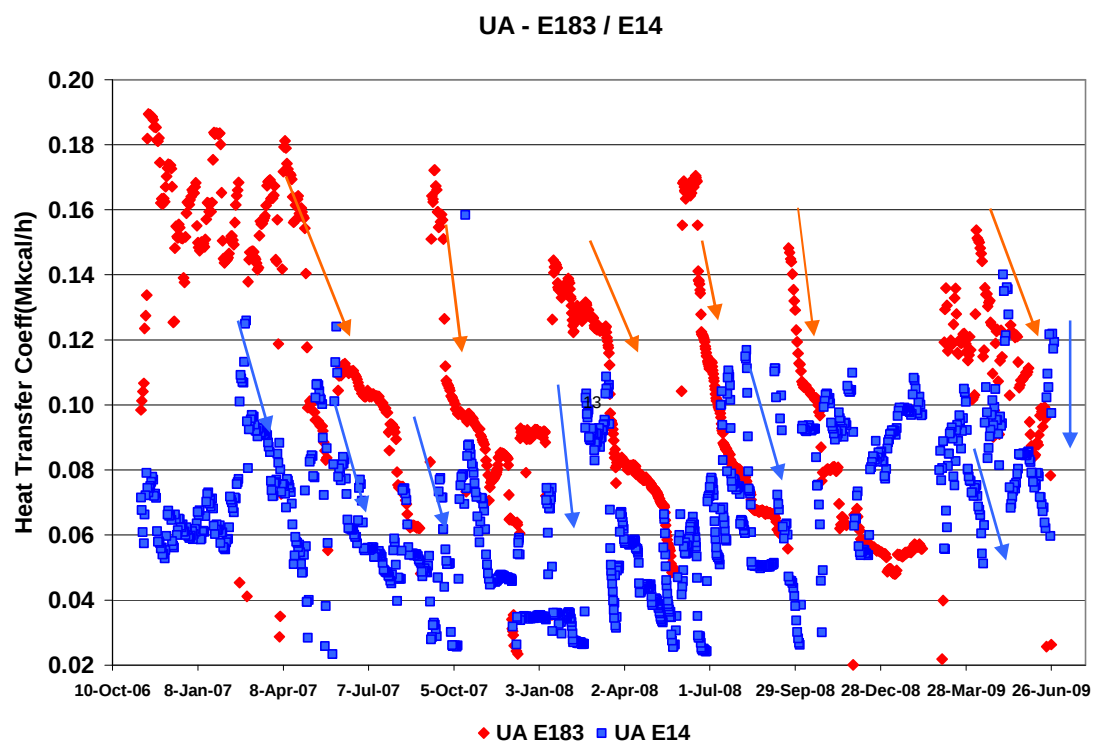
Como se muestra en la Figura 2, el fenómeno de ensuciamiento se repite con similares características hasta la actualidad.

**Figura 2. Frecuencia de ensuciamiento intercambiadores de fondo hasta la actualidad**

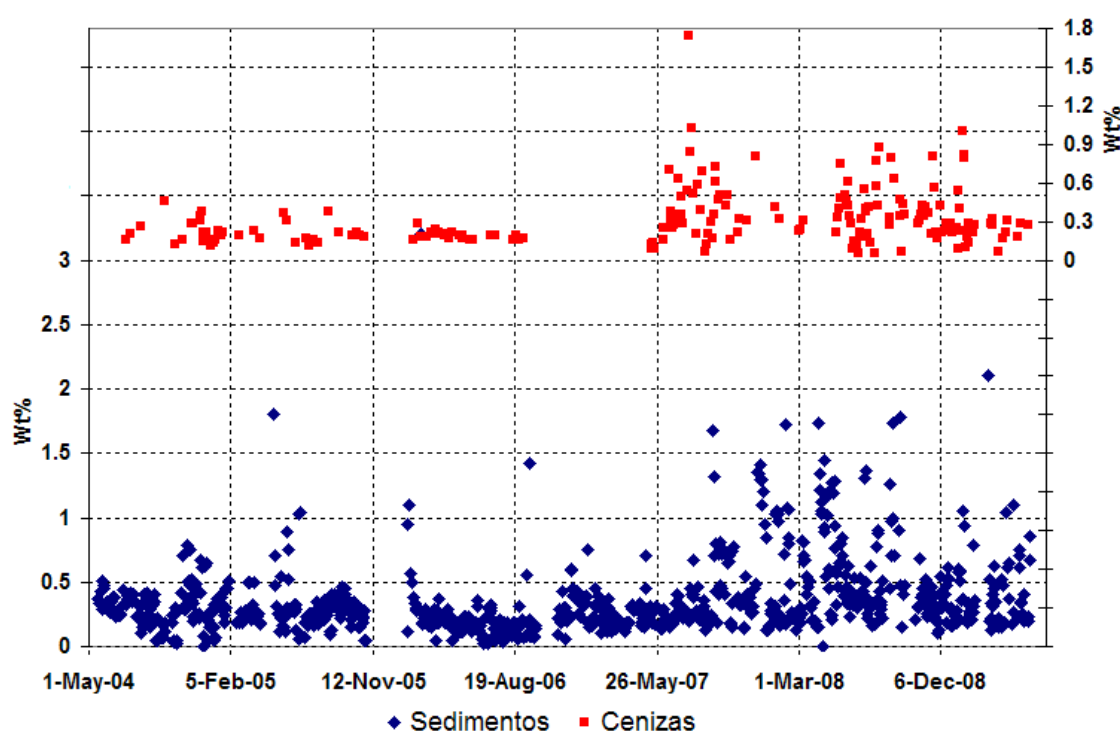
En la Figura 4 se muestra el contenido de sedimentos y de cenizas en el slurry. Al hacer referencia al término sedimentos debe entenderse que este es la suma de coque y catalizador no retenido por los ciclones del Reactor. Por este motivo si el contenido de catalizador se incrementa, los sedimentos seguirán similar tendencia. En la figura puede observarse en forma puntual altos valores sedimentos correspondientes a “upsets” que afectaron la línea de transferencia y produjeron desprendimientos parciales de coque.

En las sucesivas limpiezas de los intercambiadores se observó material de granulometría propia del catalizador usado en el FCC. Sin embargo en ninguna oportunidad se encontraron cantidades significativas de coque por lo que esta teoría no se considera como principal contribuyente a la causa de ensuciamiento.

Figura 4. Contenido de Sedimentos y Cenizas en slurry

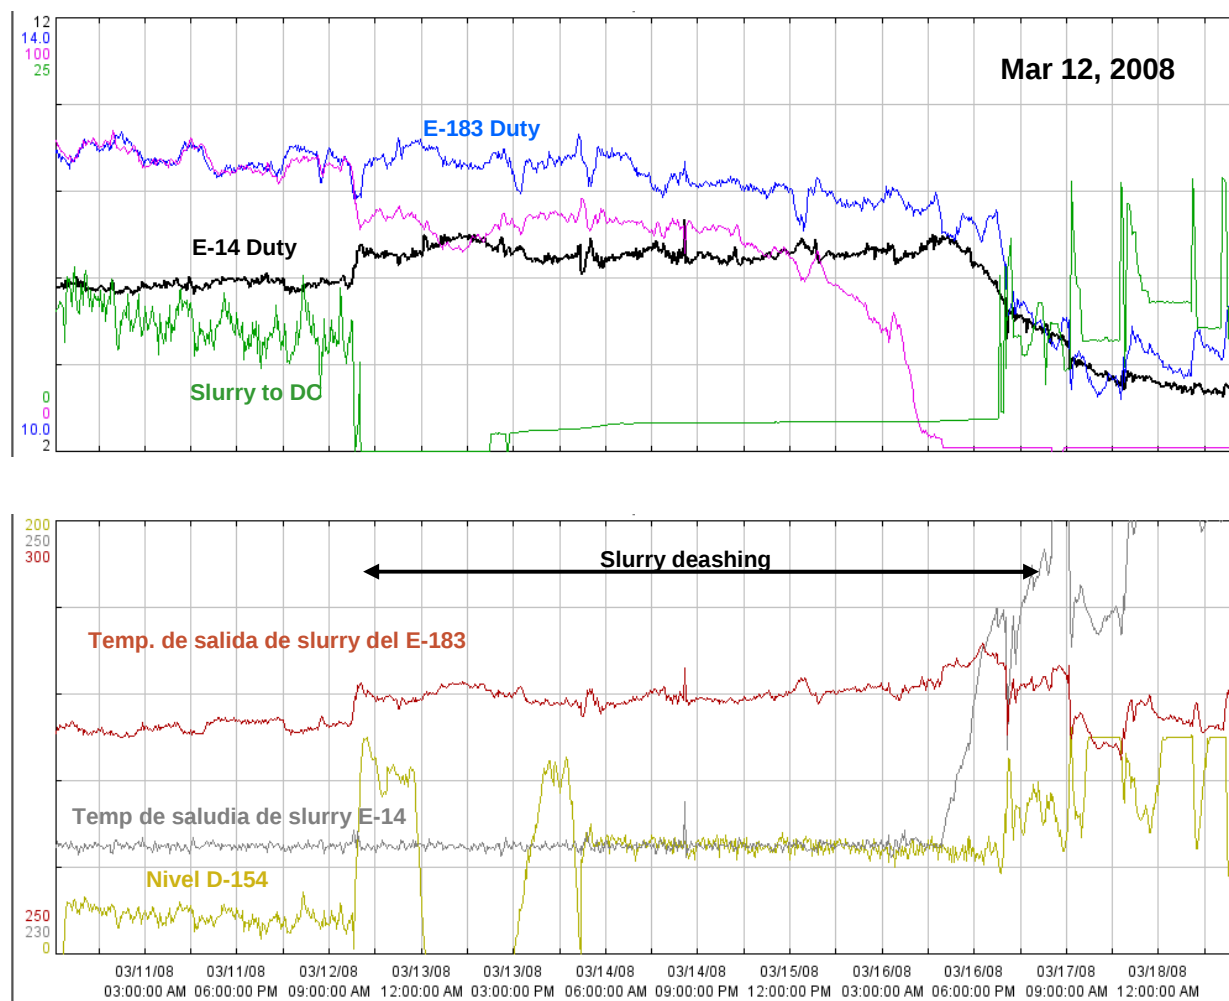
La Figura 5 muestra como se pierde el control de temperatura de fondo inmediatamente después de finalizado el “deashing”. Este mismo fenómeno se repitió en tres oportunidades posteriores a la operación ejemplificada pero no así en años

**Figura 5. Efecto producido por slurry deashing en el circuito de fondo.**

Los cambios hidráulicos generados por la derivación de slurry a tanques podría ser la causa de esta reubicación de sedimentos dentro del circuito. Los mayores contenidos de catalizador comparativamente con años anteriores (2005-2006) explicarían porque estos fenómenos no ocurrieron en aquellas oportunidades.

Las últimas operaciones de “deashing” realizadas desde finales de 2008 hasta la actualidad fueron llevadas a cabo por una línea alternativa que sale del mando de P-152 y llega directamente hasta el enfriador E-112 sin pasar por todo el circuito. Hasta el momento no se han observado fenómenos similares.

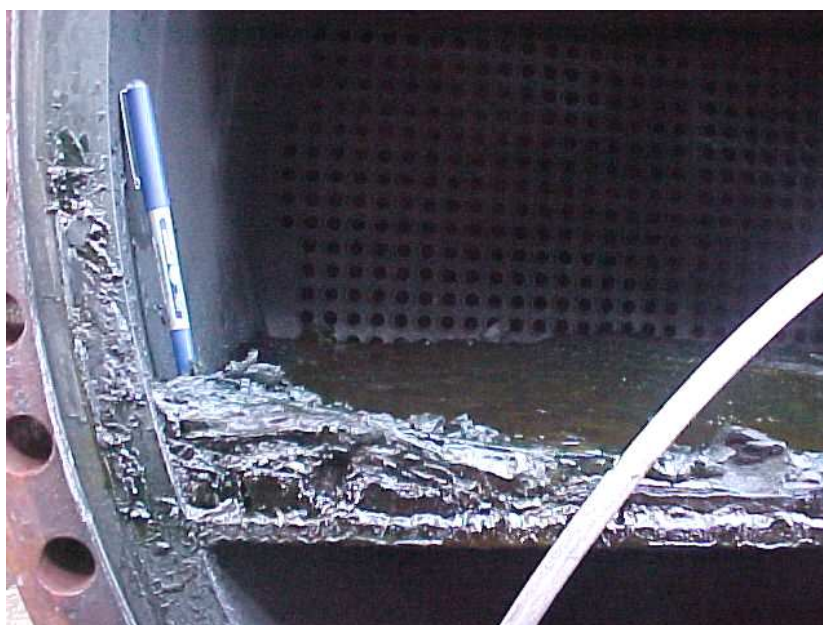
- Baja performance de los intercambiadores sin evidencia de ensuciamiento severo de tubos.
- Existencia de una fina capa con sedimentos, adheridos a las paredes de los tubos
- Residuo pegajoso en los baffles y tubos de los intercambiadores.

**Figura 6. Depósitos hallados en el mazo de tubos E-183 A/B**

Por otra parte los resultados de los análisis realizados a las muestras de slurry, mediante la utilización de Resonancia Magnética Nuclear, indican el carácter altamente parafínico que el mismo posee. La presencia de anillos aromáticos unidos a largas cadenas parafínicas favorece los procesos de craqueo térmico, generación de coque y unión de anillos aromáticos. Estos complejos aromáticos de alto peso molecular en un ambiente parafínico tienden a precipitar favoreciendo los fenómenos de ensuciamiento.

La existencia de largas cadenas parafínicas unidas a anillos aromáticos son indicios de problemas de conversión. Se trabajó conjuntamente con el proveedor de catalizador para conseguir que ciertas propiedades tales como volumen de poro o el índice de accesibilidad retornaran a valores históricos. No se han observado mejoras en las tendencias de ensuciamiento de los intercambios pese a que estas propiedades fueron modificadas alcanzando valores similares a los de 2005-2006. En la actualidad se continúa trabajando para mejorar las propiedades del catalizador de manera de mejorar la conversión a la unidad y reducir el contenido parafínico en el slurry.
