# **EVALUACIÓN DE ADECUACIÓN AL SERVICIO PARA UNA TORRE FRACCIONADORA EN UNA UNIDAD DE CRAQUEO CATALÍTICO FLUIDIZADO (FCC)**

Eduardo Rincón, PDVSA Intevep, rinconej@pdvsa.com  
Juancarlos Uzcátegui, PDVSA Intevep, uzcateguijs@pdvsa.com  
Egler Araque, PDVSA Intevep, araqueee@pdvsa.com

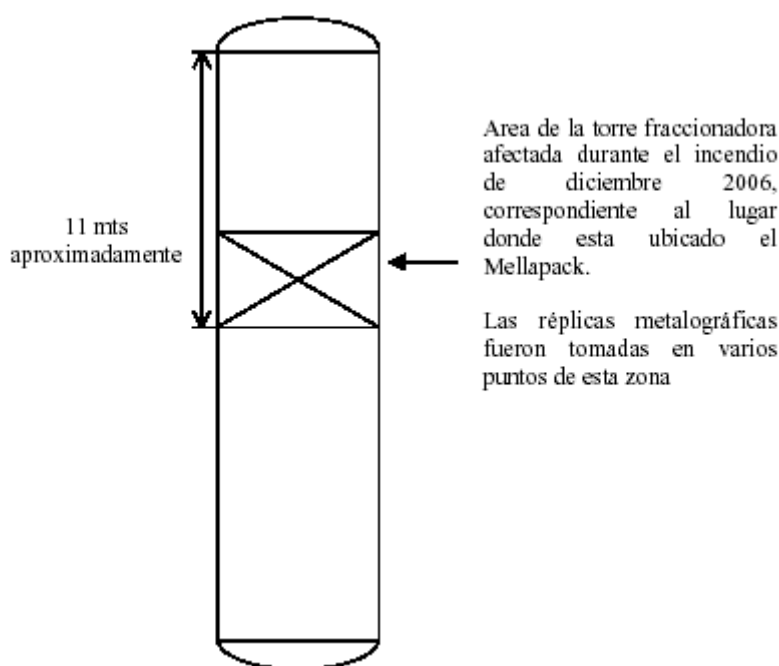
**Fig. A-1. Esquema de la torre fraccionadora**

En la Figura A-1 se muestra un esquema de la torre fraccionadora, donde se resalta la zona de interés a evaluar, cuyo material de construcción, según plano [ii], es acero al carbono de acuerdo a la norma ASTM A 516 Gr 70 [iii].

El criterio de evaluación empleado fue realizar las réplicas in situ, con el fin de comparar los resultados obtenidos. Estas zonas fueron seleccionadas basándose en la severidad de la deformación alrededor de toda la virola afectada. Los daños más significativos se encontraron en el lado Sur.

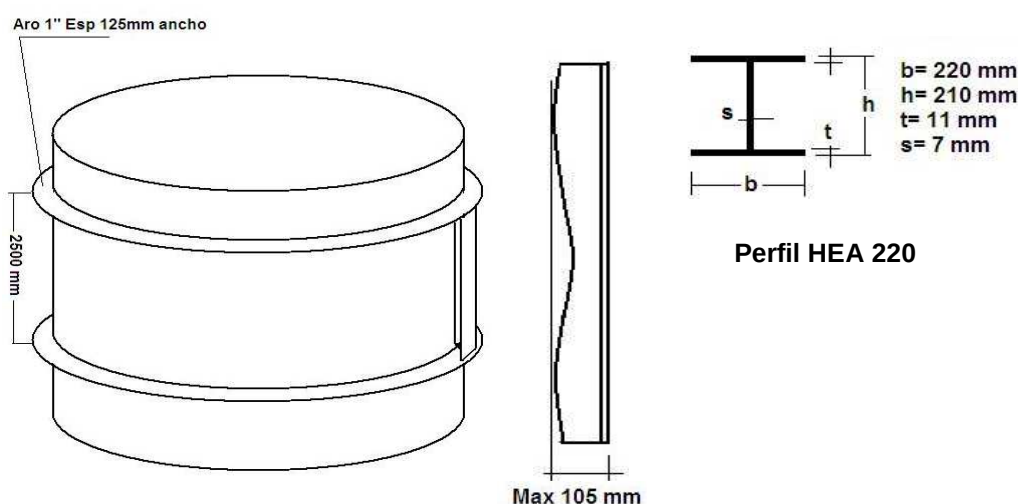
**Fig. A-4. Detalles del arreglo y tipo de refuerzo a instalar**

Se evaluó mecánicamente el componente deformado y las opciones de reparación. Dichas opciones contemplaron el uso de 12 y 18 costillas cada una a partir de perfiles HEA 220, así como 2 aros de 1" de espesor (Ver Figura A-4).

- Operar la torre en la condición actual, sin instalar refuerzo, y mantener un seguimiento y control estricto de las condiciones operacionales.
- Programar el reemplazo de la zona deformada en la primera ventana operacional, con el fin de restituir la condición de diseño del equipo

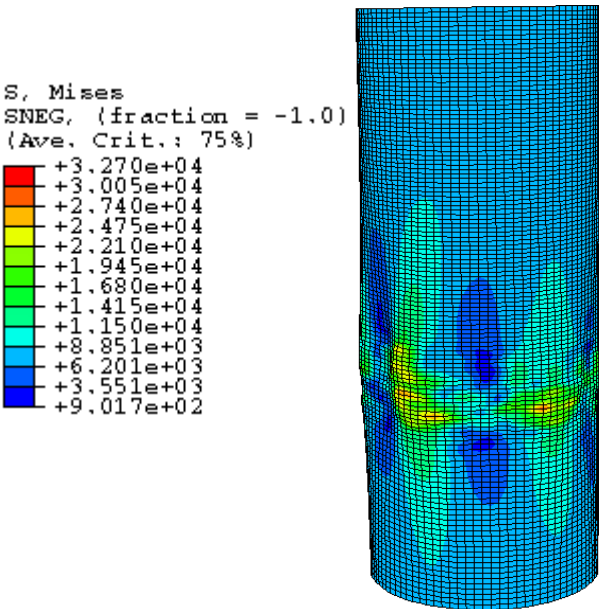
Fig. A-7. Distribución de esfuerzos Von Mises en la cara externa

En la Figura A-7 y Figura A-8 se muestra la distribución de esfuerzo correspondientes a las caras interna y externa de la pared deformada de la torre. Para la carga establecida, el valor del esfuerzo máximo corresponde a 33.760 psi y 32.700 psi, respectivamente.

Se determinó la distribución de esfuerzos a lo largo de la zona evaluada. Los esfuerzos obtenidos para una presión interna de 45 psi (Tabla 1), corresponden a la categoría de membrana local + flexión [1,2]. Para este caso, el criterio que establece el Código ASME Sección VIII División II, como valor admisible es: el menor valor entre  $1,5 S_m$  ó  $0,9 S_y$ , donde el valor de  $S_m$  (Intensidad del esfuerzo de diseño para el material) a 450 °F es 21.100 psi, según la tabla 2A del Código ASME Sección II Parte D. Al comparar los resultados con el valor del esfuerzo permisible  $S = 31.650$  psi, se verifica que los valores de esfuerzos en el modelo (Tabla 1) se encuentran dentro del límite establecido.

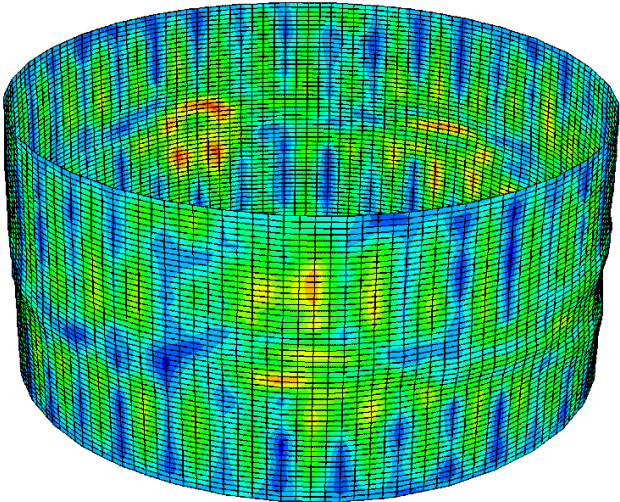
**Fig. A-12. Distribución de esfuerzos Von Mises en la sección deformada modelo de 12 costillas**

Al analizar la opciones de reparación, se observó que el esfuerzo Von Mises máximo disminuye 11% para la opción de 12 elementos de refuerzo (costillas) y 25% para de 18 costillas (Tabla 4). Sin embargo, para ninguna condición se restituye la confiabilidad operacional de la zona afectada al mismo nivel del resto de la torre.
