## **Malfuncionamiento de una Columna de Destilación Detección, Análisis y Solución**

**Luis A. Ayarza R., Jesús M. Zamudio A. PLUSPETROL Perú Corporation SA**

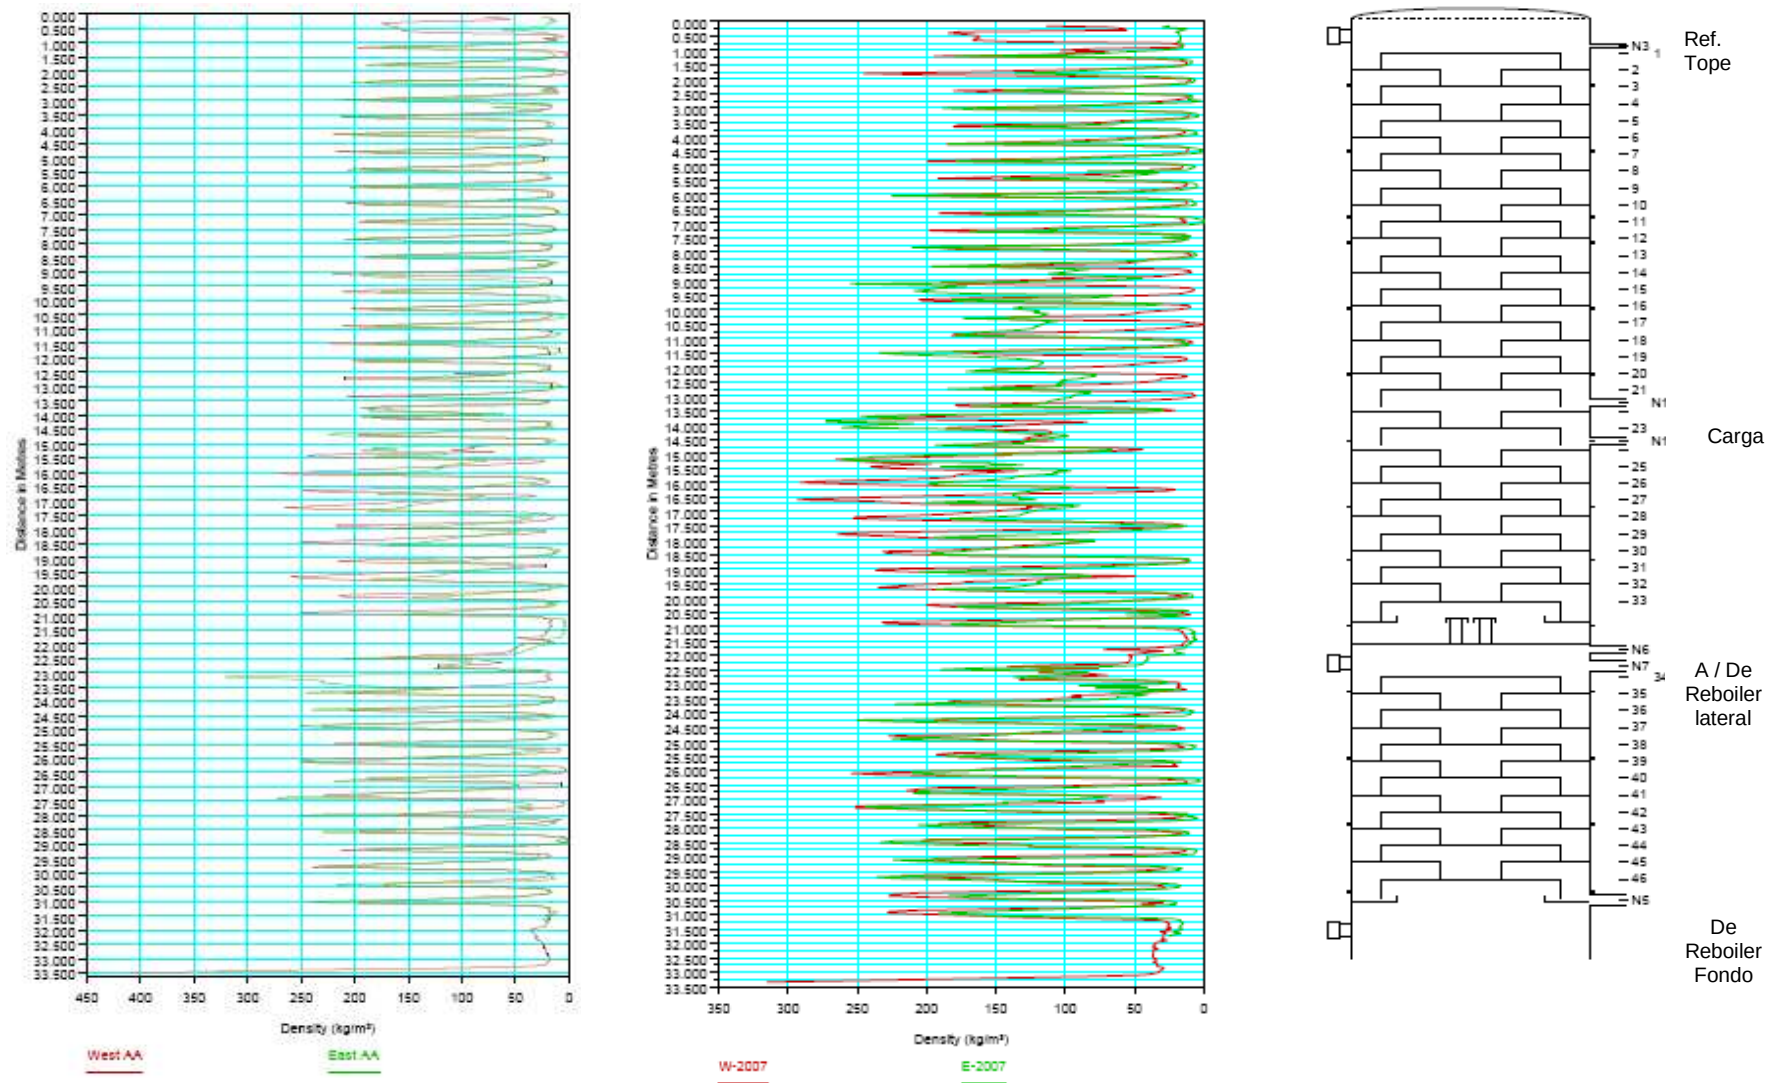
Figura 5. Reporte de Escaneo Gammagráfico comparativo años 2005 y 2007.

Aunque el escaneo se realizó con una carga de fraccionamiento de sólo 37000 BPD de NGL y aproximadamente 24 MBPD en la Debutanizadora, su perfil gammagráfico mostró que la zona por debajo de la alimentación (plato # 24, aunque el plato # 22 también puede usarse de alimentación) es decir los platos del 25 al 33, presentaba distintos perfiles y densidades, que demostraba en algunos casos inundación y en otros, signos claros de mala distribución líquido-vapor.

Con respecto a la zona por encima de la alimentación, del plato 1 al 23, presentó densidades y niveles de líquido relativamente uniformes en ambas zonas efectivas. La zona de platos de fondo del 34 al 46, presentaba una operatoria normal sin problemas hidráulicos.

Posteriormente, en el año 2007, un nuevo escaneo efectuado a 40000 BPSD de carga a Fraccionamiento, confirmó el problema en la Debutanizadora pero en forma más crítica en la zona de los platos 25 a 33 (debajo plato alimentación); en adición mostró inundación en la zona efectiva Este por encima del plato de alimentación (platos 17 a 23). En la zona de platos de fondo, 34 al 46, no se evidenciaba nada importante.

Como resultado de este ensayo, se evidenció que en la parte correspondiente a los platos 27 a 33, existía una diferencia en la aereación entre las zonas activas Este y Oeste; la parte Este mostró alturas de espumamiento elevadas (“froth height”) que podría deberse a una mala distribución de vapor en esa zona o alta velocidad de vapor. Cabe mencionar que justamente el plato 33 es un plato de chimenea que recibe los vapores que vuelven del rehervidor de fondo. Es posible que este fenómeno esté influenciado por la operación ineficiente de la columna depropanizadora, pues la carga a la columna debutanizadora presentó alto contenido de propano.

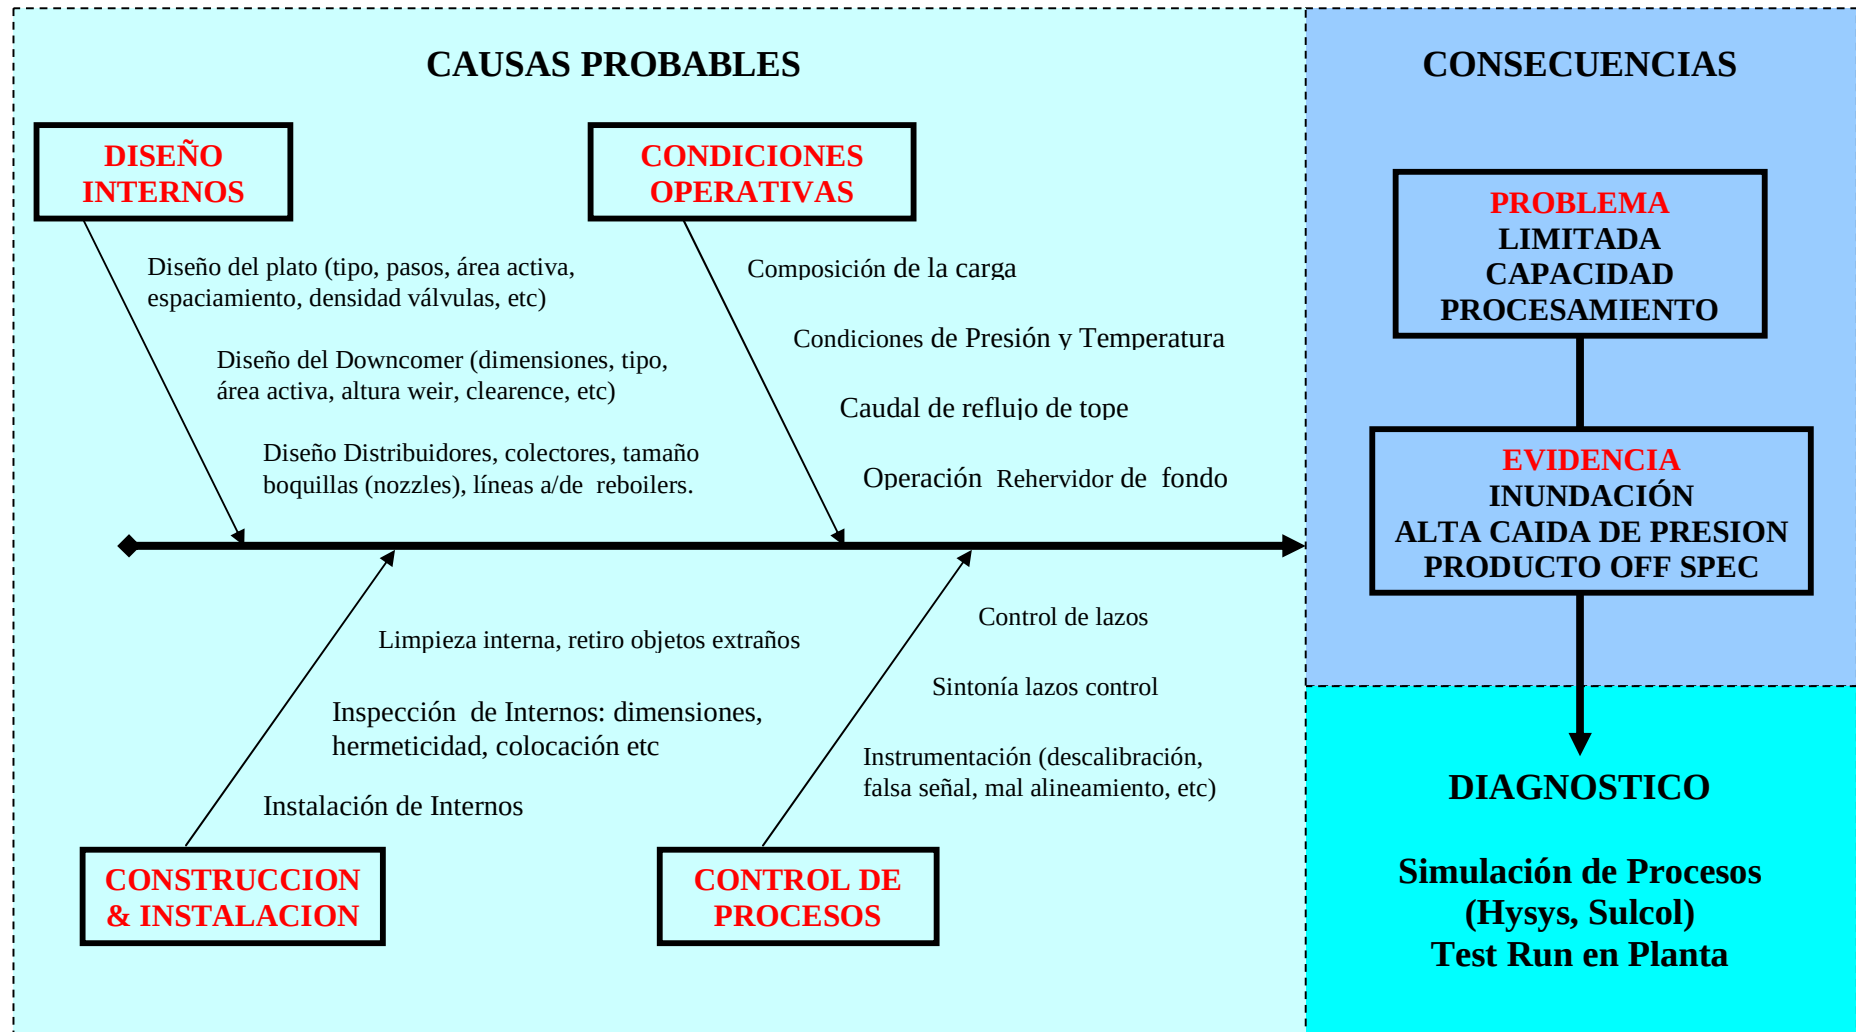
Figura 6: Análisis Causa Raíz del Problema de Inundación.

La Figura 6, resume en concreto el análisis causa-raíz (“espina de pescado”) mostrando las posibles causas al problema hidráulico interno de la columna. La Figura 7, muestra una lista de 31 causas de malfuncionamiento de columnas, tomado del artículo “What caused tower malfunctions in the last 50 years?” por H.Z.Kister, Institution of Chemical Engineers, Trans IChemE, Vol 81,Part A, January 2003. Como se observa el caso más común de malfuncionamiento es debido a ensuciamiento interno, seguido de cerca por daños de internos y por problemas de reboiler de fondo y su control de nivel.

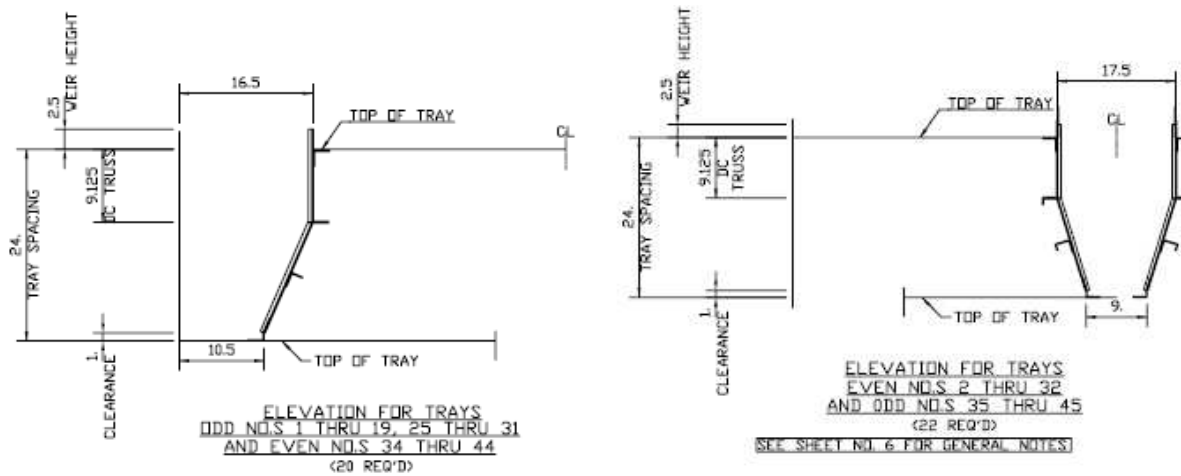
Figura 8: Comparación de Dimensiones de Bajantes en Platos.

La revisión del diseño original de los internos a cargo del fabricante de éstos, dió la oportunidad de hacer resaltar la causa real del problema interno de la columna debutanizadora: los planos mecánicos de los platos por debajo de la alimentación, mostraban que la distancia entre la parte inferior de la bajante (downcomer) y el plato inferior (el llamado “downcomer clearance”), era de 1 pulgada, en lugar de las 2.5 pulgadas para las bajantes laterales y 2 pulgadas para la bajante central que se indicaban en los reportes de los cálculos hidráulicos de los platos.

Esta pequeña “luz” de paso del líquido (1”), generaba excesiva caída de presión al líquido y por lo tanto restricción al flujo, lo que llevaba inevitablemente a la inundación de la zona superior e inferior al plato de alimentación, generando fuerte restricción al incremento de carga.
