**PROBLEMAS DE CORROSIÓN EN LÁMINA DE COBRE  
DURANTE LA PUESTA EN MARCHA DE UNA PLANTA  
DE TRATAMIENTO CÁUSTICO**

**Autor: Sergio de la Cuesta**

**REFINOR S.A.**

**2º CONGRESO  
LATINOAMERICANO  
DE REFINACIÓN**

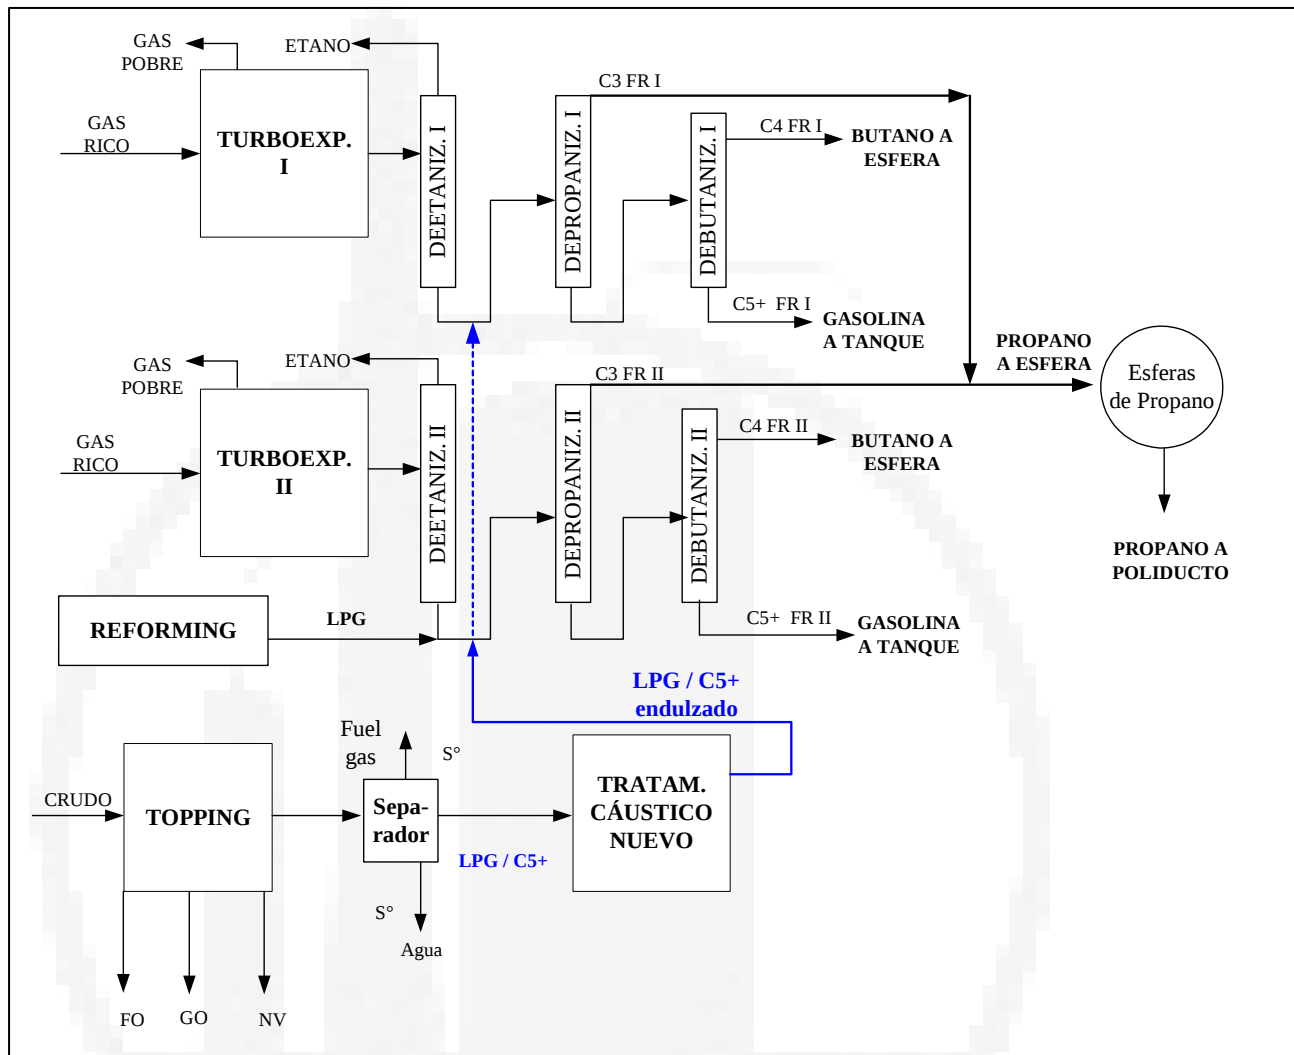
Figura 2 – Esquema de aportes y fraccionamiento del LPG/gasolina.

El LPG endulzado se puede enviar para fraccionamiento a cualquiera de las dos plantas, al igual que el LPG de Reforming. El fraccionamiento se realiza en torres de destilación. Hay una torre despropanizadora y otra desbutanizadora en cada una de las dos plantas de fraccionamiento. Ver Figura 1.

En el diagrama de bloques de figura 1 puede observarse cómo es el proceso de fraccionamiento de LPG y los distintos aportes.

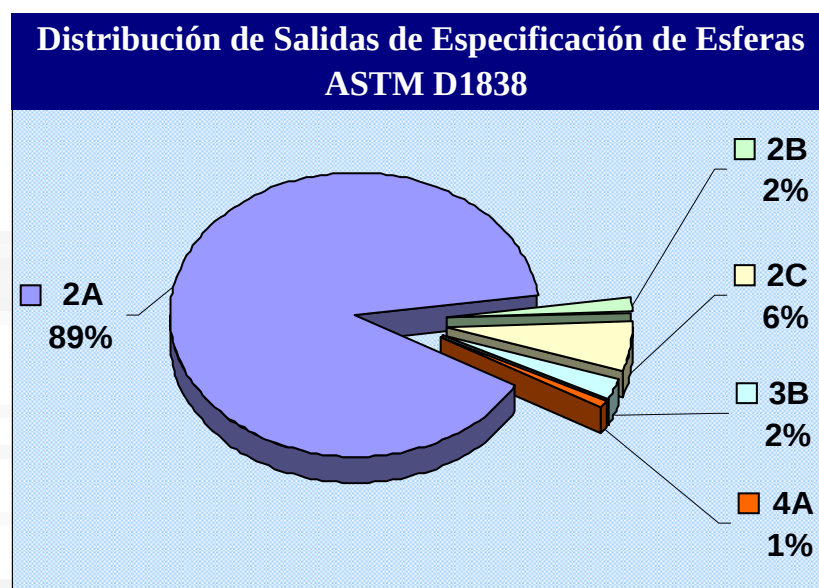
Figura 2

A pesar de que muchas veces todos los aportes cumplían con la especificación en lámina de cobre, en las esferas no se observaba lo mismo. Hay un buen porcentaje de producto fuera de especificación y de éstos la mayoría de los casos fueron N°2 (según ASTM). Ver Figura 2. Se cumple con lo que dicen algunos autores con respecto a la no aditividad del parámetro de corrosión en lámina de cobre.

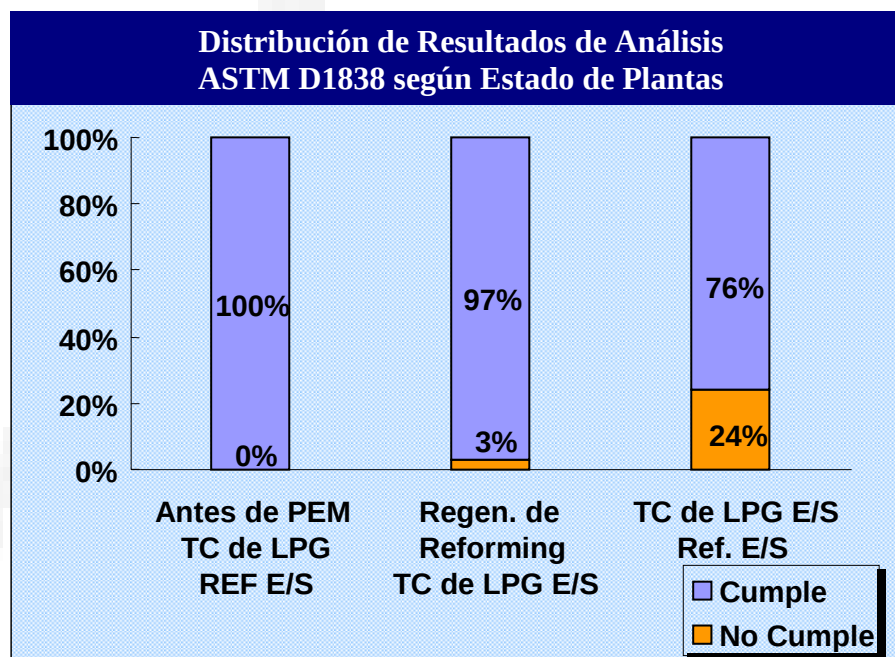
Figura 3

Antes de la PEM del tratamiento cáustico (TC) y con la planta de Reforming en servicio, nunca se producían salidas de especificación. Se observó además que durante el paro de planta de Reforming para regeneración, no se registraron salidas de especificación en las esferas, a pesar de que la planta de tratamiento cáustico sí estaba en servicio. Entonces se concluye preliminarmente que es necesario que estén en servicio las dos plantas (Tratamiento cáustico y Reforming) para que a veces se produzcan salidas de especificación en las esferas. Ver figura 3.

En el gráfico de arriba, cuando estuvo F/S la planta de Reforming, solo hubo una esfera fuera de especificación, y como solo son aproximadamente 20 días de análisis, no hay todavía una conclusión definitiva de lo que se habla en el párrafo superior.
