## **Innovación en el Control de Fugas en Yacimientos de Gas y Petróleo: Soluciones Tecnológicas para Restablecer la Hermeticidad y Garantizar la Seguridad**

Salamanca, Maria Eugenia, YPF, ([maria.e.salamanca@ypf.com](mailto:maria.e.salamanca@ypf.com)); Lopez, Andrea Cristina, YPF, ([andrea.c.lopez@ypf.com](mailto:andrea.c.lopez@ypf.com))

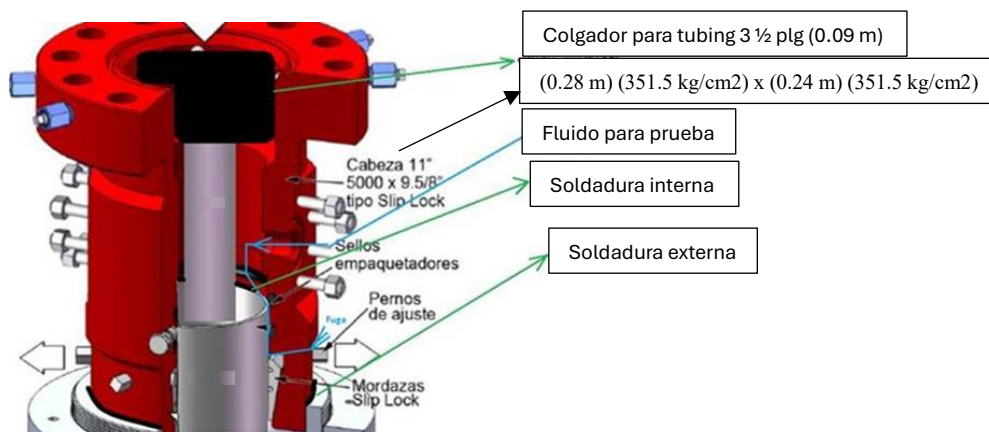
Durante la prueba de hermeticidad del anular se observó una pérdida a través de los pernos del Slip Lock por lo que los mismos fueron retirados y acondicionados.

Al volver a colocar los pernos, a pesar de haber hecho uso de un sellador, los mismos continuaban perdiendo, incluso antes de colocar el sellador se veía la fuga por un perno en forma de spray, luego se evidencio un goteo a través de 7 de los 8 pernos por lo que finalmente se resuelve, realizar un cordón de soldadura sobre cada perno y se prueba nuevamente hermeticidad observando fuga por uno de ellos.

**Fig. (2) Perno de Slip Lock con fuga**

Dado que los anteriores intentos de restablecer la integridad del perno comprometido no dieron resultados positivos, fue que se diseñó un molde a medida del cabezal para poder generar un sello externo que fue rellenado con el compuesto polimérico anteriormente mencionado.

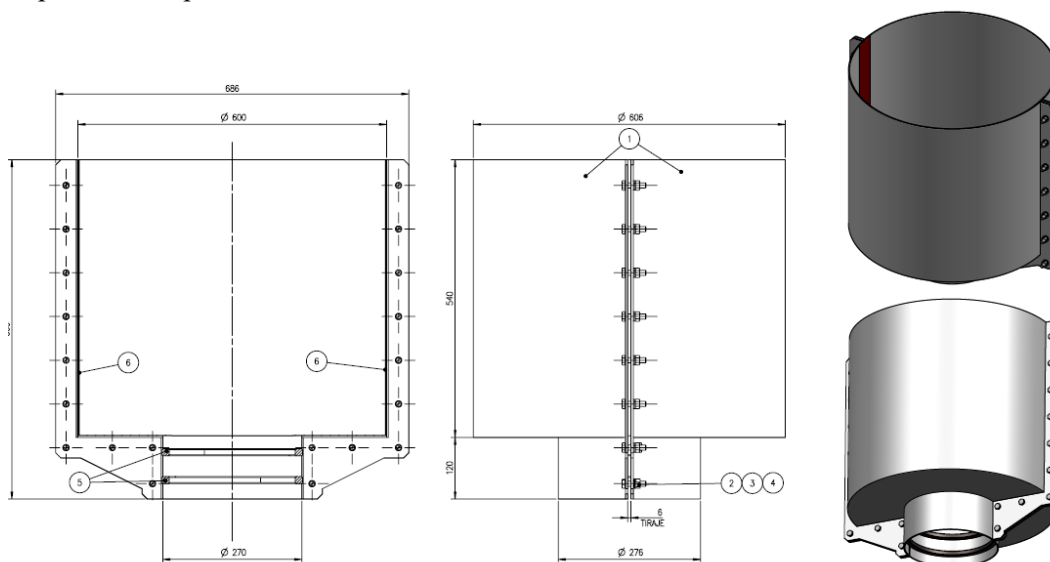
**Fig. (4) Planos del molde externo del cabezal**

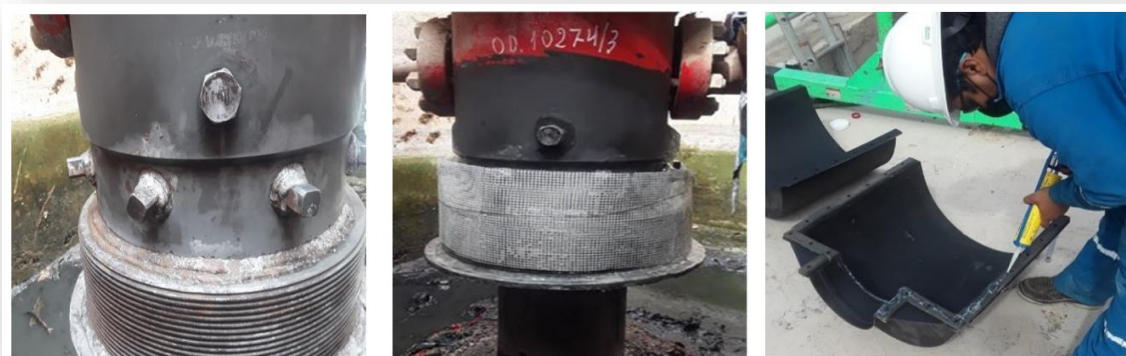
**Fig. (5) Secuencia operativa de izquierda a derecha: Sellado de pernos con sellador puro, revestimiento de fibra y sellador sobre pernos, armado de molde exterior.**

- 1- Limpieza de cabezal y sellado de zona de pernos con compuesto polimérico puro.
- 2- Aplicación de malla de fibra de vidrio que actúa como un refuerzo, mejorando la resistencia a la tracción, la flexión y la fisuración.
- 3- Aplicación de sellador en zona de juntas
- 4- Colocación de malla de fibra de vidrio y adhesión de resina pura en la misma.
- 5- Montaje de molde externo
- 6- Preparado y vertido de compuesto polimérico
- 7- Espera de tiempo de reacción 48 hs

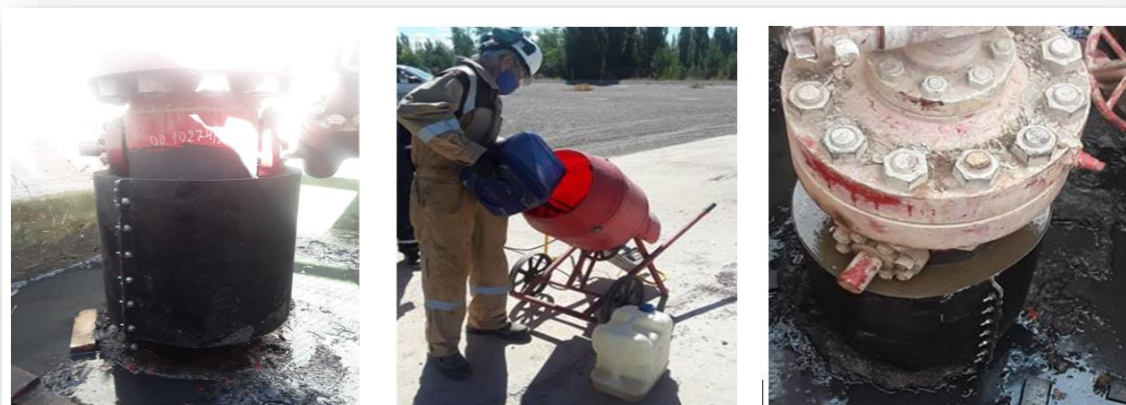
**Fig. (6) Secuencia operativa de izquierda a derecha: Montaje de molde externo, preparado de producto sellante, Llenado de molde con producto sellante**

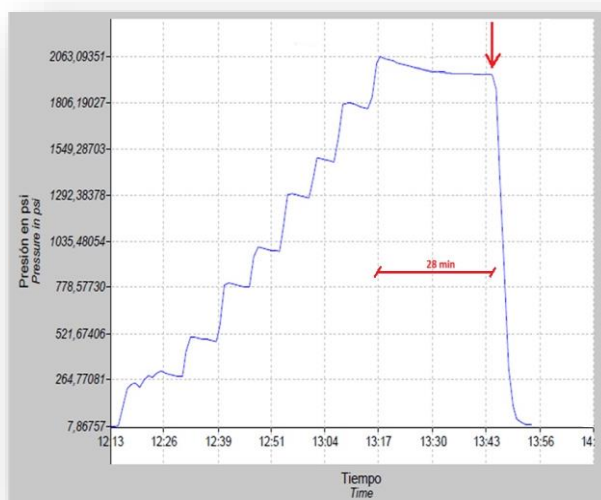
Una vez finalizada la intervención y pasadas las 48 hs necesaria para que la reacción entre los componentes finalice y solidifique, se realiza la prueba de hermeticidad del anular de la sección “A” con 300, 500, 800, 1000, 1300, 1500, 1800 y 2000 psi (21, 35, 56, 70 ,91, 105, 127, 141 kg/cm<sup>2</sup>) registrando en carta 5 min cada escalón de presión.

Se observa en cada escalón de presión que la misma cae 20 psi (1.4 kg/cm<sup>2</sup>) en 5 min, en el cabezal donde se colocó la resina no se observan fugas ni goteos.

Al realizar la prueba con 2000 psi (140.6 kg/cm<sup>2</sup>), luego de monitorear la misma durante 12 min, ésta tiende a estabilizarse. Por lo cual se estima que dicha caída puede atribuirse a la compresión del fluido en el anular (se fue completando el pozo por un anular y la purga de la bomba pudo no ser muy efectiva). Se verificó que el bombeador no tenía fuga.

**Fig. (7) Prueba de hermeticidad post intervención de aseguramiento**

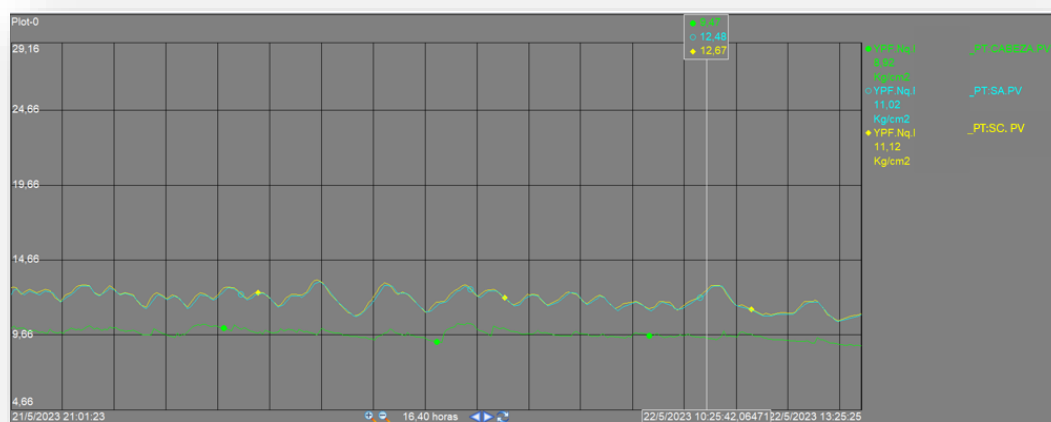
En 2023 por efecto del cierre del pozo comienza a evidenciarse presencia de presión sostenida en el anular de la sección A (9 5/8 plg (0.24 m) x 7 plg (0.18 m)) y que la misma sobrepaso el valor establecido de MOP para esa sección que correspondía a 42 kg/cm<sup>2</sup>.

Por lo que se realizó una descompresión de los anulares, observando que las secciones directas, A y B ((7 plg (0.18 m) x 4 ½ plg (0.11 m)) tenían un comportamiento idéntico por lo que se podía inferir una comunicación.

**Fig. (9) Telemetría de pozo**

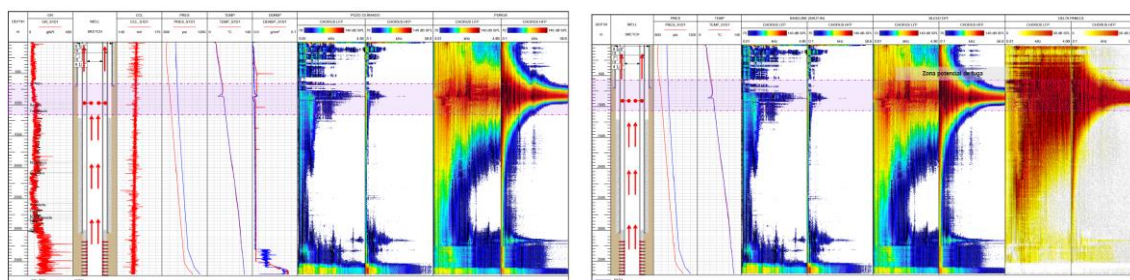
Para poder identificar el origen de la fuente de energía del anular B fue que se decidió realizar un perfil sónico espectral. El mismo identifico un intervalo de aporte en los 864 m, con signos de migración de flujo desde la zona de perforaciones hasta superficie por dentro de cañería de 4 ½ plg (0.11 m) descartando cualquier tipo de migración detrás de casing.

**Fig. (10) Perfil sónico espectral**

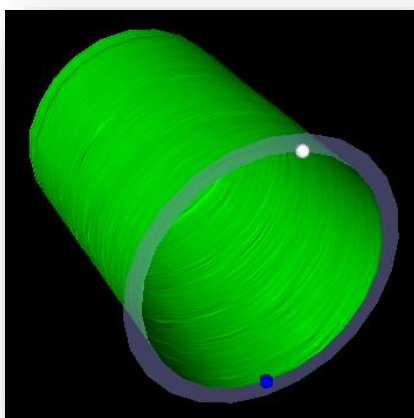
Para continuar con el análisis del pozo es que se realizó un perfil MIT – MTT que registro desde 3150 m hasta boca de pozo, el resultado de este no presento corrosión avanzada a los 864 m de profundidad. Esto puede suceder debido a que este tipo de herramientas, no logran detectar fallas de conexiones, ya que están diseñadas para medir espesor de metal del casing no así la separación entre conexiones.

**Fig. (12) Imagen 3D del perfil de corrosión en 864 m.**

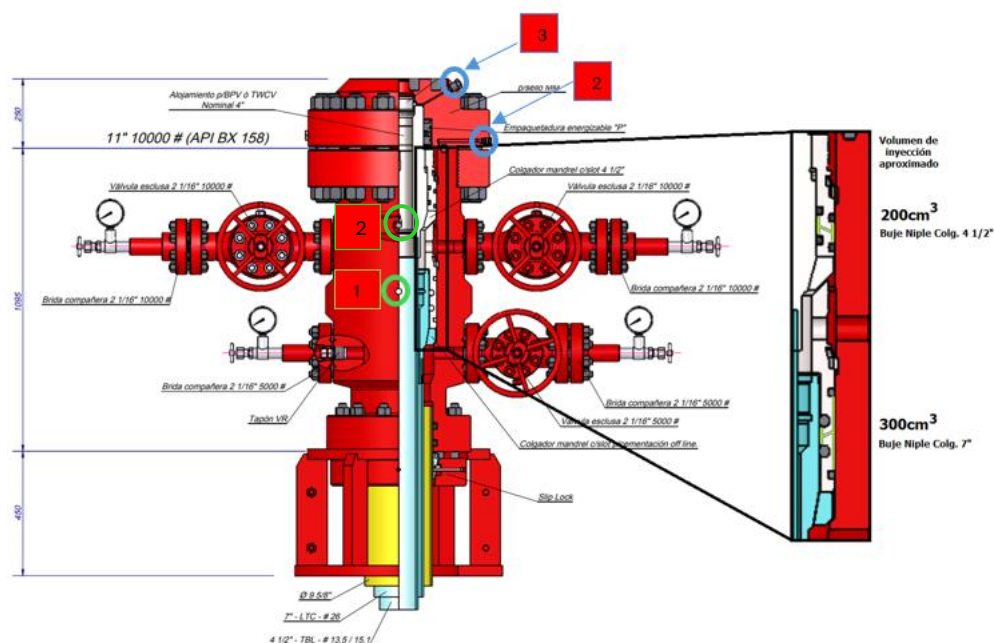
Una vez asegurada la doble barrera, se realizó la prueba de los sellos internos y externos del empaquetador de la cañería de 7 plg (0.18 m), presurizando a través del puerto de prueba de ½ plg (0.012 m) NPT indicado en la imagen como N°1, con resultado negativo.

Fig. (13) Cabezal instalado en pozo

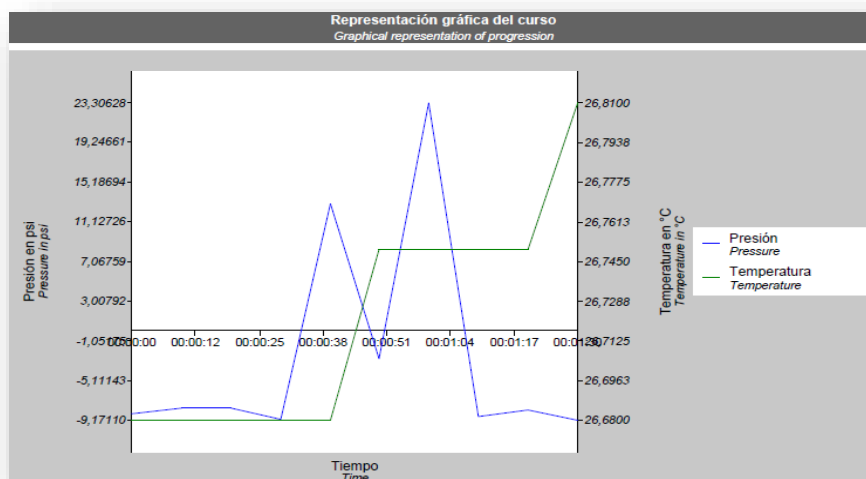
Fig. (14) Prueba hidráulica del empaquetador del casing de 7 plg (0.18 m)

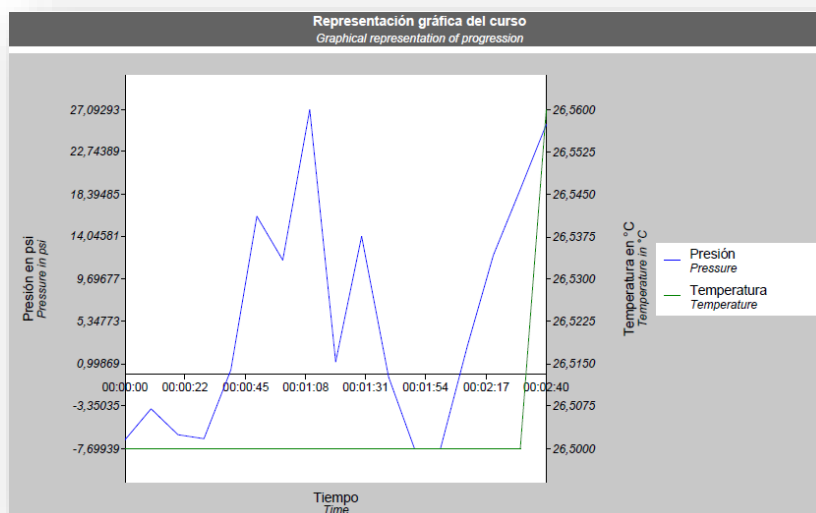
A través del puerto de  $\frac{1}{2}$  plg (0.012 m) NPT indicado en la figura como N°2 de la brida adaptadora se probó la hermeticidad entre los conjuntos sellos Bx-158 + empaquetadura “P” + sellos empaquetadores de la aislación  $4 \frac{1}{2}$  plg (0.11 m) con resultado negativo.

**Fig. (15) Prueba hidráulica del empaquetador del casing de 4 ½ plg (0.11 m)**

Durante la prueba por la sección directa contra la válvula TWCV y manteniendo abierto el puerto testigo N°3 se pudo visualizar fluido, evidencia de que el sello metal metal ubicado sobre la brida 11 plg (0.28 m) 10000 psi (703 kg/cm<sup>2</sup>) encontraba con una falla.

Para poder restablecer los sellos perdidos se utilizó un material de dos componentes con consistencia fluida, basado en mezclas de polímeros reactivos de bajo, medio y alto peso molecular. Una vez combinados la base y el activador forman un compuesto elastomérico resistente, pero a la vez flexible, diseñado para reparar y recubrir piezas de metal y de goma, con alta resistencia a la deformación y adherencia a superficies.

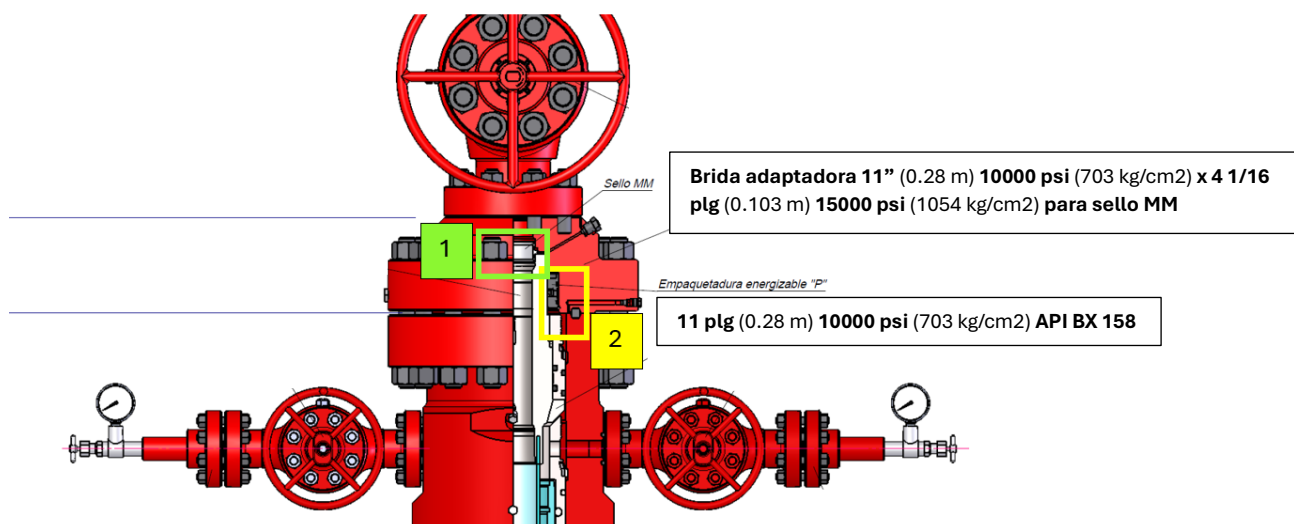
Cuando este sello es probado de una manera incorrecta se daña y al comenzar a producir el pozo, la presión de la sección directa logra ingresar a través de esta falla por lo que el gas comienza a tomar contacto con los sellos elastoméricos, que en el caso de cabezales más antiguos no son de Viton o HNBR, que se encuentran por dentro y por fuera del adaptador identificados como N°2 en la (Fig.16 ), donde luego la presión hace contacto con el empaquetador “Pack off” de producción dañando los mismos y es ahí cuando comienza a evidenciarse la presión en la sección B, para luego con el tiempo también llegar hasta la sección A.

**Fig. (16) Cabezal del pozo**

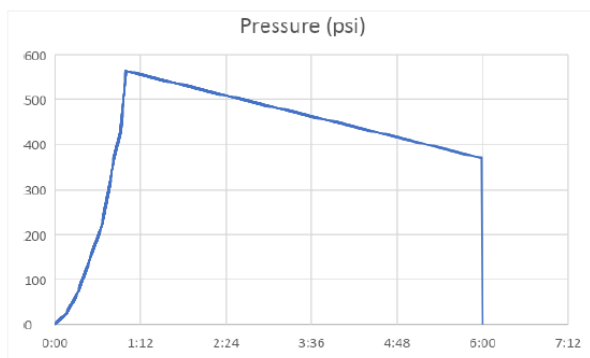
La misma se ejecutó a 507 psi (35.6 kg/cm<sup>2</sup>) durante 5 minutos donde se observó una caída de presión de 163 psi (11.5 kg/cm<sup>2</sup>) representando 67% de la presión de prueba, teniendo en cuenta que la pérdida máxima permitida era de un valor menor al 5% (25.3 psi, 1.65 kg/cm<sup>2</sup>) durante el tiempo de registro definido. También se observaron fugas visibles por lo que la prueba fue declarada negativa.

**Fig. (22) Prueba de hermeticidad a baja presión aguas arriba de válvula dañada 2 9/16 plg (0.065 m) 10000 psi (703 kg/cm<sup>2</sup>) previo a utilizar producto sellante.**

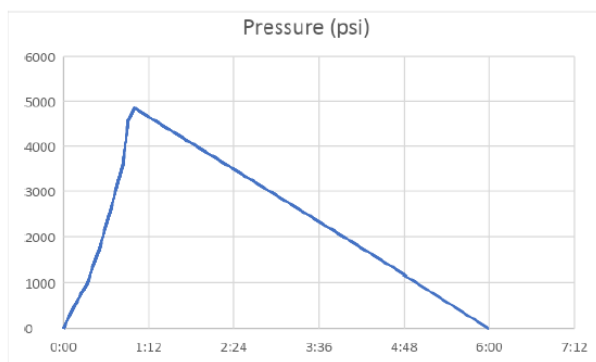
El resultado de la prueba hidráulica con la válvula de ensayo en alta presión 10000 psi (703 kg/cm<sup>2</sup>) aguas arriba manifestó un resultado negativo.

La misma se ejecutó a 10062 psi (707 kg/cm<sup>2</sup>) durante 5 minutos donde se observó que solo se logró llegar hasta aproximadamente 5000 psi (351 kg/cm<sup>2</sup>) y que comenzaron a evidenciarse fugas al exterior.

**Fig. (23) Prueba de hermeticidad aguas arriba en alta presión de válvula dañada 2 9/16 plg (0.065 m) 10000 psi (703 kg/cm<sup>2</sup>) previo a utilizar producto sellante.**

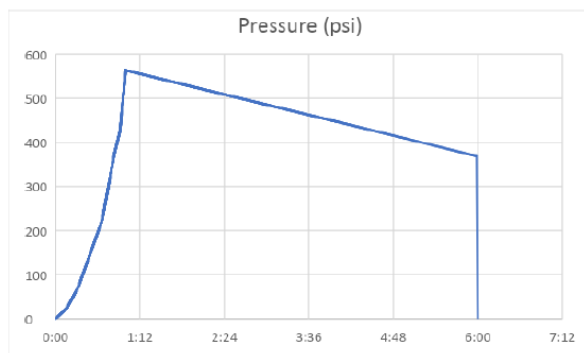
El mismo procedimiento se repite cambiando el sentido de prueba. En ambos casos, también se obtuvieron resultados negativos. Durante la prueba de alta presión solo se logró alcanzar un máximo de 1332 psi (93.6 kg/cm<sup>2</sup>) evidenciando fuga al exterior.

**Fig. (24) Prueba de hermeticidad aguas abajo a baja presión de válvula dañada 2 9/16 plg (0.065 m) 10000 psi (703 kg/cm<sup>2</sup>) previo a utilizar producto sellante.**

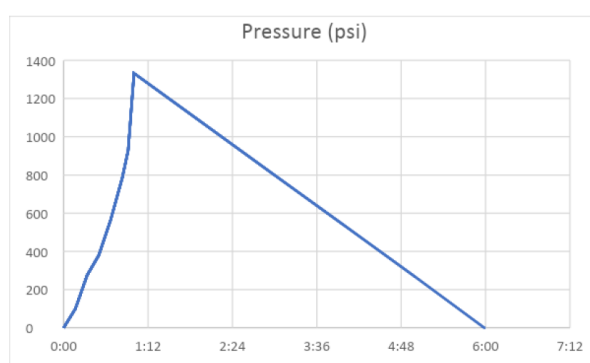
**Fig. (25) Prueba de hermeticidad aguas abajo en alta presión de válvula dañada 2 9/16 plg (0.065 m) 10000 psi (703 kg/cm<sup>2</sup>) previo a utilizar producto sellante.**

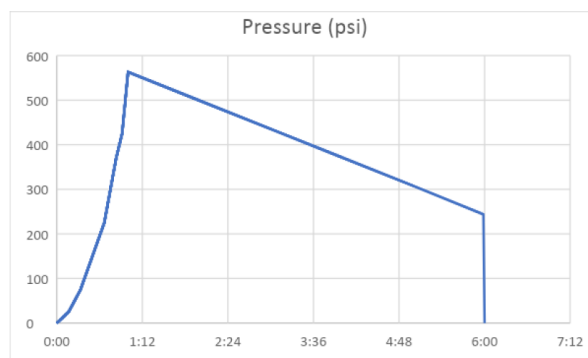
**Fig. (26) Prueba de hermeticidad aguas abajo con baja presión de válvula dañada 2 9/16 plg (0.065 m) 10000 psi (703 kg/cm<sup>2</sup>) post inyección de producto sellante.**

La presión alcanzada durante la prueba fue de 2263 psi (159 kg/cm<sup>2</sup>) durante los 5 minutos que se registró, donde se obtuvo una pérdida real del 5 % de la presión (110 psi, 7.7 kg/cm<sup>2</sup>) sin observarse fugas al exterior. Por lo que la prueba fue declarada positiva.

Una vez identificado el sentido de flujo donde la válvula presentaba mayores pérdidas, se realizó la inyección del producto sellante.

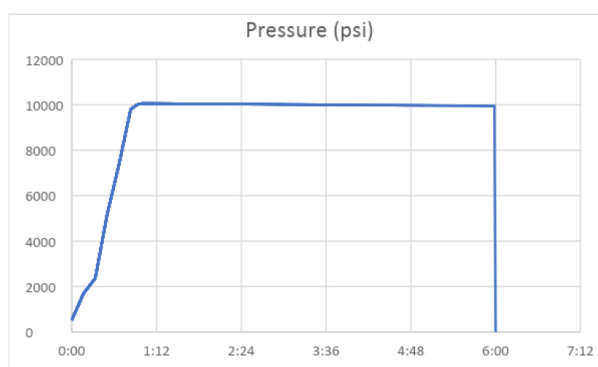
**Fig. (27) Prueba de hermeticidad aguas abajo en alta presión de válvula dañada 2 9/16" 10 k post inyección de producto sellante.**

Durante la prueba de hermeticidad realizada aguas abajo en alta presión se alcanzaron 10065 psi (707 kg/cm<sup>2</sup>) durante 5 minutos de registro, donde se observó una pérdida real de 319 psi (22.4 kg/cm<sup>2</sup>) que representaban el 4% de la presión de prueba.

Durante todo el tiempo fue registrada la prueba no se evidenciaron fugas al exterior.

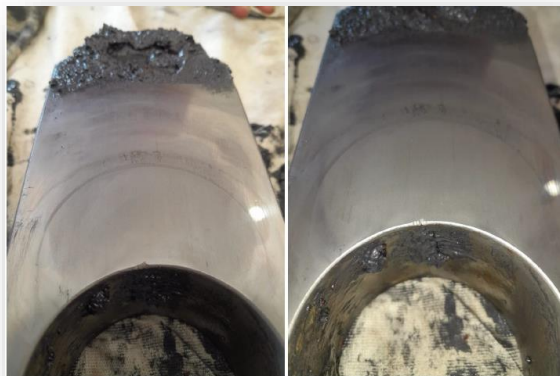
Durante el desarme e inspección de la válvula utilizada para efectuar las pruebas se evidenció un daño significativo en los asientos aguas arriba y aguas abajo de la válvula, predominantemente en los sectores de compuerta y asiento aguas abajo.

**Fig. (30) Daño en la compuerta aguas abajo de válvula 2 9/16 plg (0.065 m) 10000 psi (703 kg/cm<sup>2</sup>)**

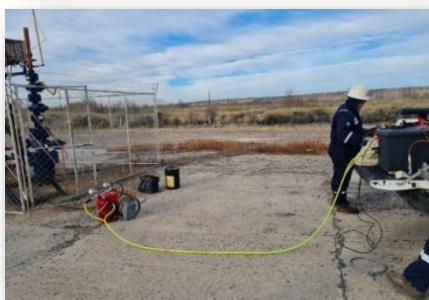
Este grupo de pozos afectados por el cierre del ducto, evidenciaron dichas fugas, pese a haberse ejecutado planes de mantenimiento y engrase, estas fugas eran motivo de la acumulación de presión post cierre que se hacían presentes especialmente en zona asientos / sellos y bonetes.

**Fig. (31) Prueba de campo, inyección de compuesto sellante en válvulas dañada**

Previo a realizar la intervención se debe contemplar que el pozo se encuentre cerrado y con su doble barrera para trabajar en condición segura. La secuencia operativa inicia con una medición de presencia de mezcla explosiva y de gas sulfhídrico, verificado esto y relevado el fitting de engrase de la válvula se procede a conectar el manifold de sacrificio al puerto de la válvula dañada y se inyecta el producto sellante.

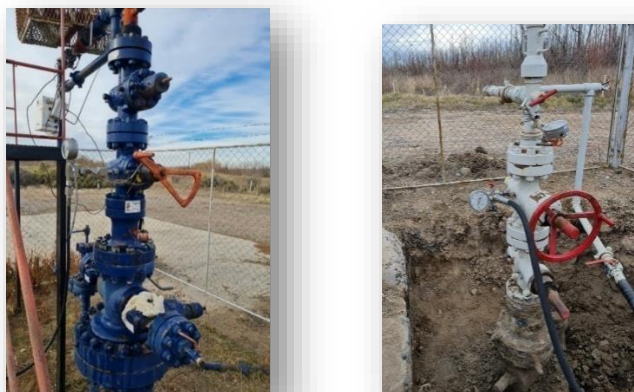
**Fig. (32) Operaciones de inyección de compuesto sellante en válvulas 2 9/16 plg (0.065 m) 5000 psi (351 kg/cm<sup>2</sup>)**
