# **CORROSIÓN EN CABEZA DE FRACCIONADORA TOPPING III**

## **Refinería Luján de Cuyo – YPF S.A**

#### **Corrosión en Torre Fraccionadora A-101-E – Topping III**

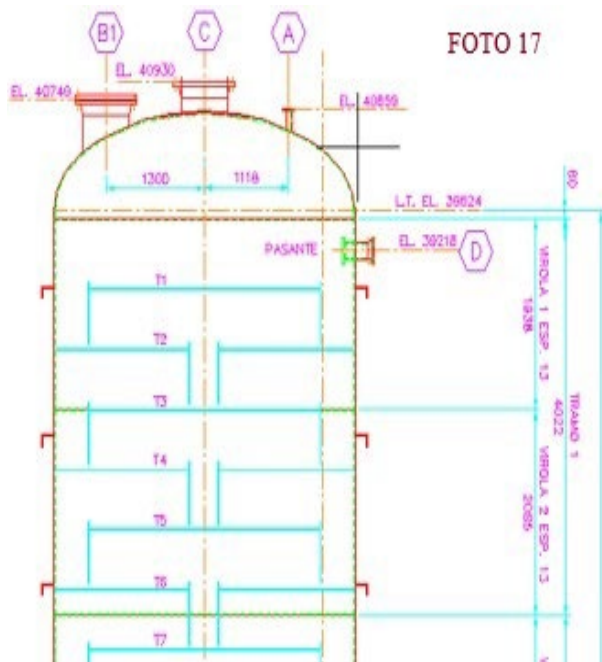
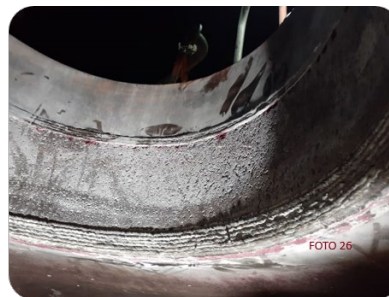
Inspección Interior:

Burlonería corroída

Indicaciones Lineales en Paso Hombre. Conexión salida de Gases de otro material.

El análisis técnico posterior descartó fallas de fabricación como causa principal, aunque se reconocieron desviaciones en materiales. La causa raíz fue atribuida a la exposición intermitente a crudo sin desalar, producto de cortes en los desaladores. Esta condición favoreció la formación de ácido clorhídrico (HCl), responsable del patrón de corrosión observado. Ensayos como IPA, réplicas metalográficas y tintas penetrantes confirmaron esta hipótesis.

Las reparaciones incluyeron la eliminación de soldaduras afectadas, aplicación de Overlay con ENiCrMo-10, decapado y pasivado de superficies según ASTM A380, y reemplazo de burlonería con materiales compatibles disponibles en almacén. En el caso del tramo 1, se reutilizó burlonería 304 tras verificar su compatibilidad dimensional y resistencia.

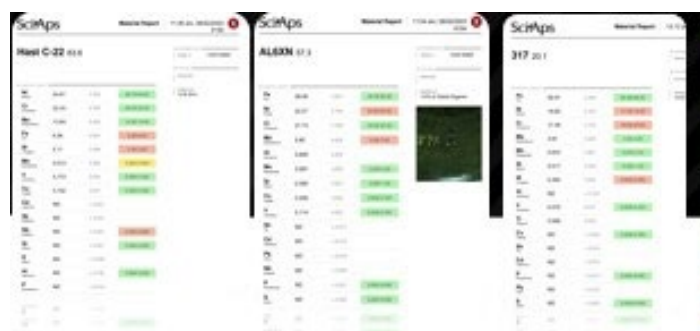
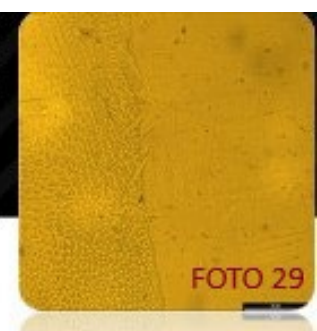
PIE de fabricación de Equipo

Ensayos Metalográficos y control de Aleados PMI.
