## Corrosión bajo tensión por Etanol en un tanque de almacenamiento

Vanesa A. Casariego <sup>a</sup>, Gerardo Chiari<sup>b</sup>

**Resumen:** Se presenta un caso de análisis de falla respecto de una fuga en un tanque de almacenamiento de Etanol en la Refinería Campana. Se caracterizó la morfología del daño y se determinó que era una grieta debido a la fisuración por Corrosión por Tensión con Etanol (SCC). Este tipo de fallos son cada vez más comunes a medida que aumenta la producción de bioetanol para cumplir con los requisitos legales (adición mínima de biocombustible) en los productos finales.

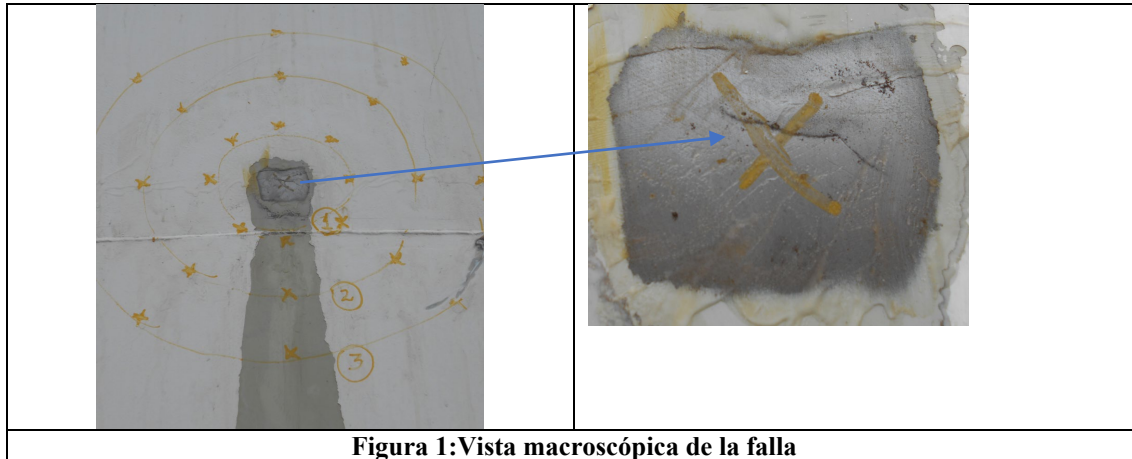
Como primera medida se realizaron END tales como medición de espesores por ultrasonido y líquidos penetrantes. El resultado de los ensayos confirmó que no hubo adelgazamiento localizado sino que se trataba de una fisura lineal de aproximadamente 50 mm de longitud a una altura de aproximada de 2000 mm del piso.

Otra dato interesante es que la zona de la pérdida no coincidió con soldadura ni la zona afectada por el calor, ni con ningún elemento soldado al Shell, sino que se manifestó en la mitad de la chapa de la segunda virola, lado Norte.

El resultado de la inspección visual fue el hallazgo de una fisura lineal. En la figura 1 se muestran las fotografías de la zona de falla. Allí se puede observar que se hizo una grilla para medición de espesores

**Figura 1: Vista macroscópica de la falla**

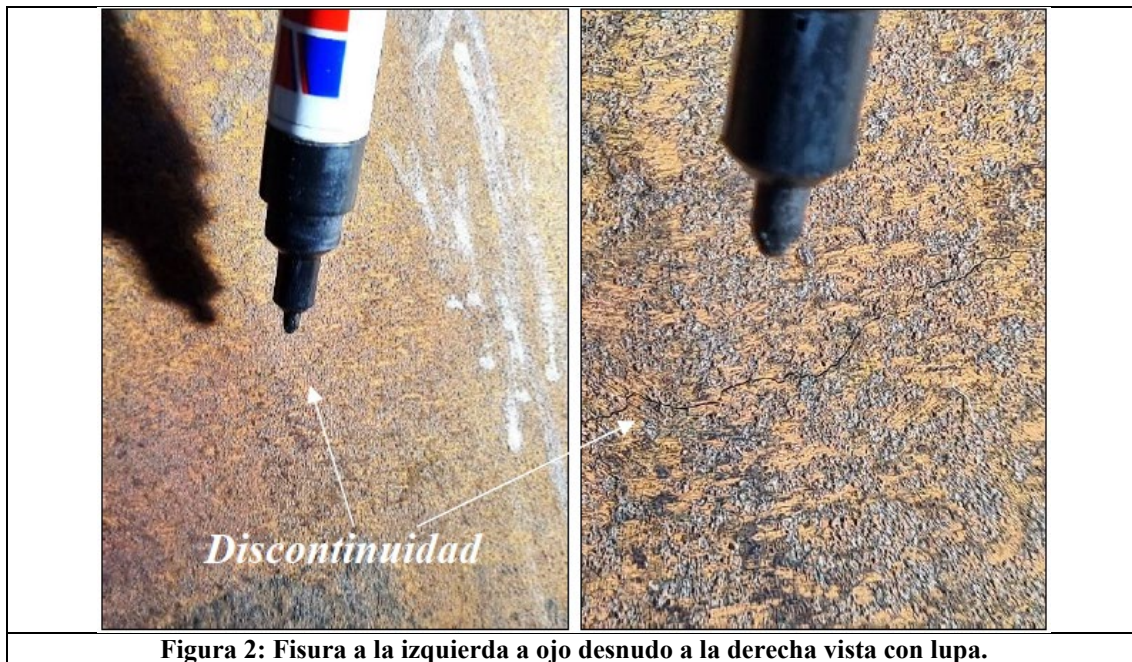
De la muestra tomada se realizó, en primer lugar, una inspección visual de la cara interna que es la que se encuentra en contacto directo con el fluido, allí se vio a ojo desnudo que el modo de daño era del tipo fisura (figura 2).

La zona de falla además fue examinada mediante una lupa estereoscópica, esto permitió ver la zona de la fisura que era pasante.

**Figura 2: Fisura a la izquierda a ojo desnudo a la derecha vista con lupa.**

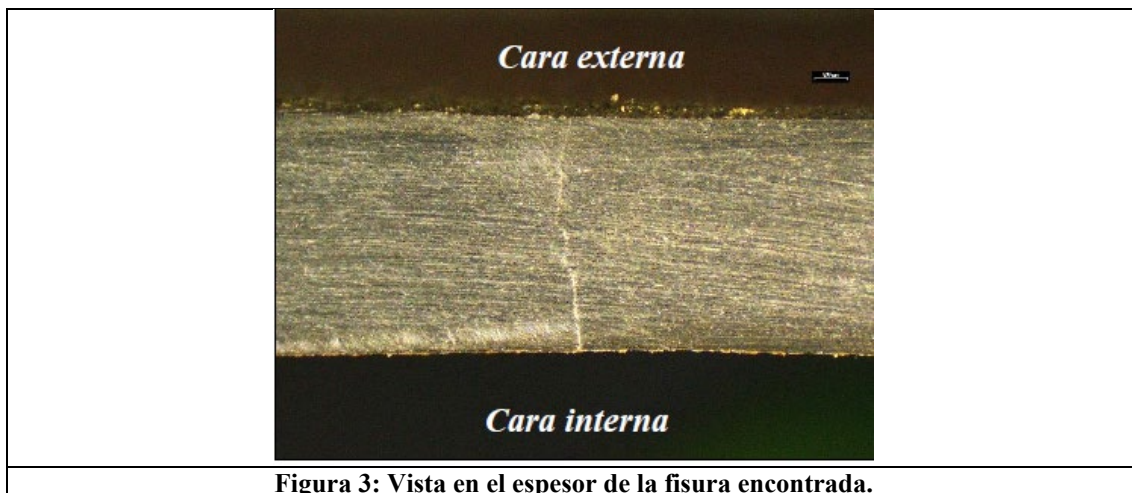
Se realizó además un corte en el espesor donde se ve la morfología de la fisura (figura 3).

**Figura 3: Vista en el espesor de la fisura encontrada.**

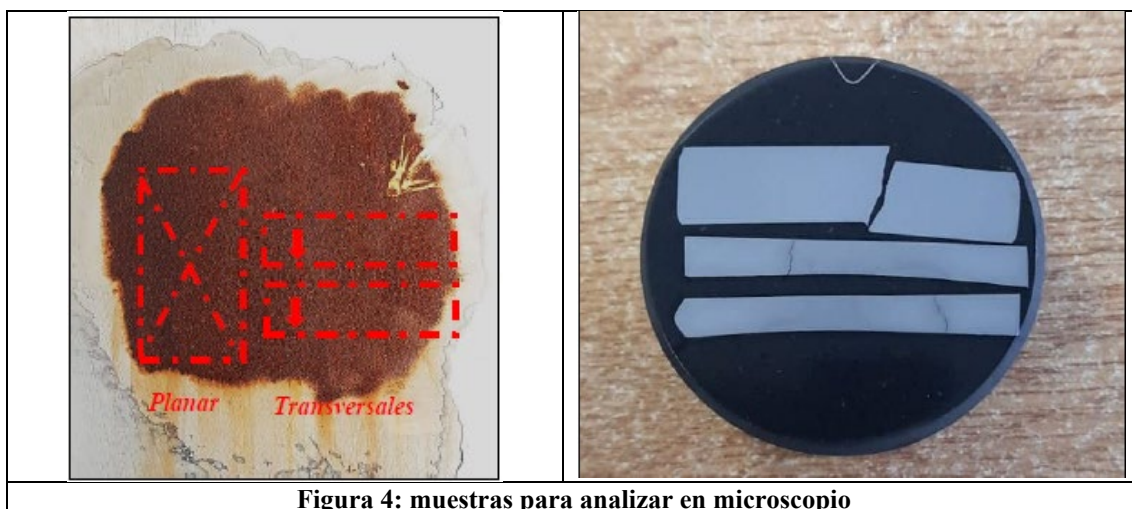
La muestra tomada se cortó de modo de observar la morfología de la fisura en el espesor. Se realizaron dos cortes transversales y uno longitudinal a la discontinuidad (figura 4).

**Figura 4: muestras para analizar en microscopio**

Por la morfología de la fisura ésta se inició en la cara interna (Figura 4).

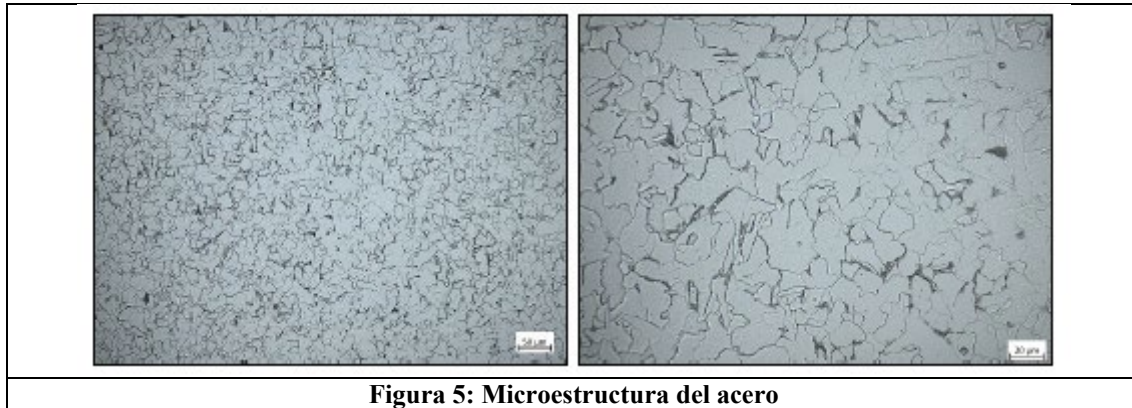
Las observaciones metalográficas del material extraído permitieron establecer que posee una estructura de granos poligonales de ferrita proeutectoide con islas de perlita laminar en borde de grano típica de un acero de bajo Carbono (figura 5).

Centrando las observaciones en las muestras transversales, las mismas permiten evidenciar la presencia de fisuras de trayectoria intergranular que recorren todo el espesor de la pieza.

**Figura 5: Microestructura del acero**

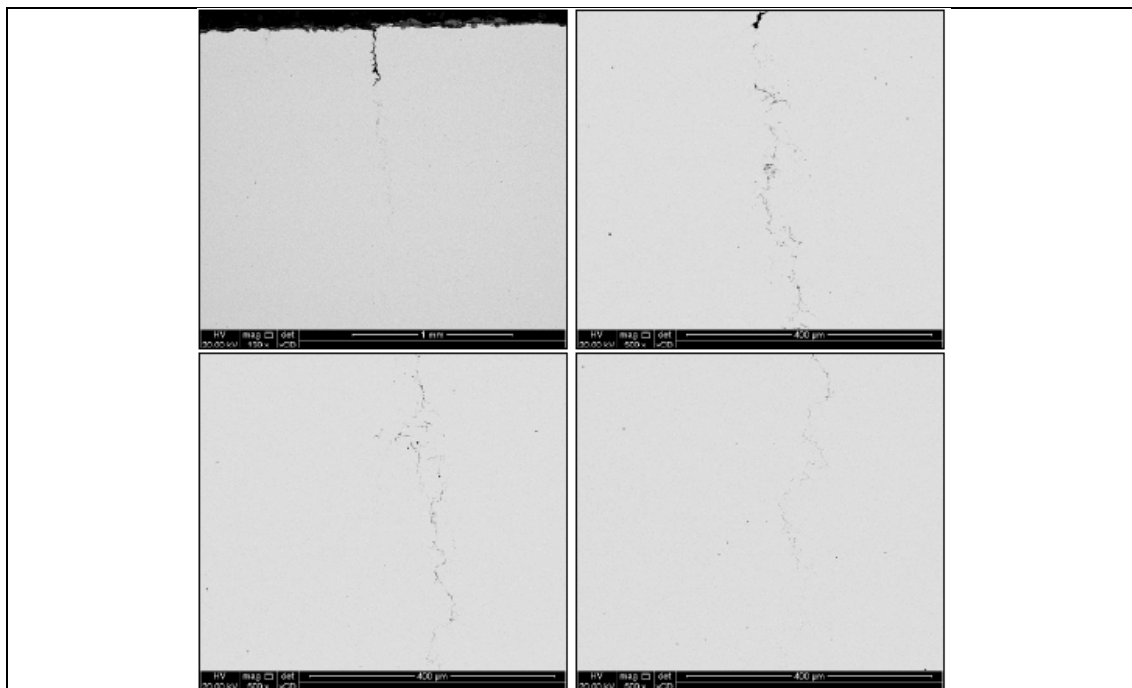
Al observar la muestra con mayor aumento se ve que existen varias fisuras incipientes que inician su recorrido en la cara interna, que no llegan a ser pasantes (figura 6).

**Figura 6: imágenes de las fisuras que no se observan a ojo desnudo vistas con SEM**

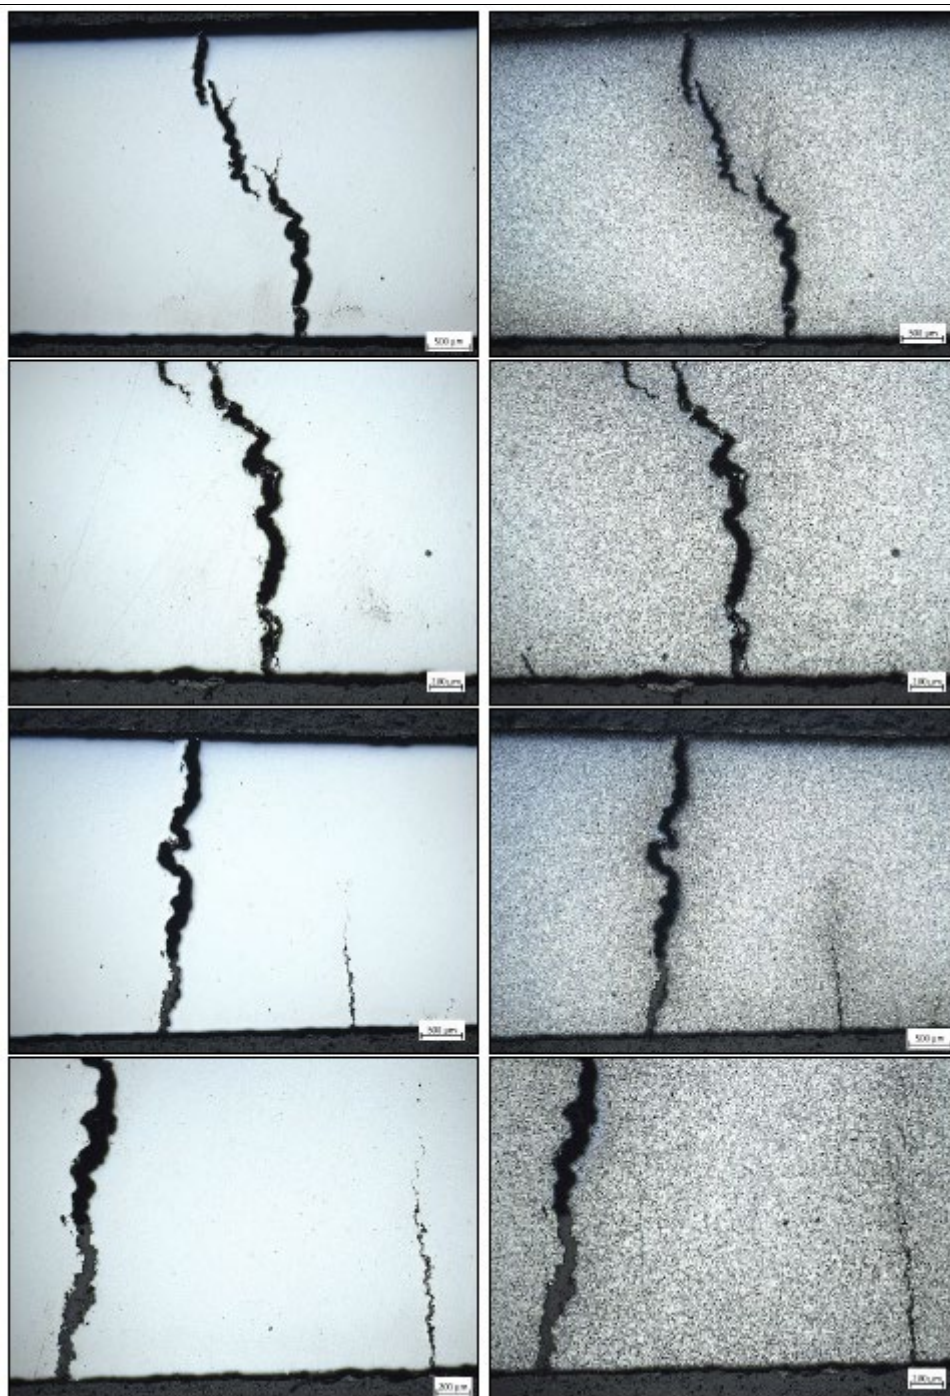
Además, se evidencia corrosión uniforme en la cara interna.

**Figura 7: se detallan las microestructuras sin ataque y con ataque de reactivo nital 4% y además un detalle de los productos de corrosión.**
