# **Análisis de falla de la Torre Regeneradora de Aminas y su Reboiler de Refinería Campana**

Vanesa A. Casariego, Agustin Castillo, Natan Rabinovich

**Resumen:** Con el objetivo de reducir las emisiones a la atmósfera, se desarrolló un proyecto de ampliación en la Refinería Campana de PAE. Una de las unidades construidas fue la ARU (Unidad de Recuperación de Aminas) que contiene una torre regeneradora que funciona con MDEA. En la última parada de planta se encontró en la zona de retorno de Reboiler, zona de mayor temperatura de la torre una zona con una pérdida significativa de espesor con un patrón de corrosión en forma de “onda”.

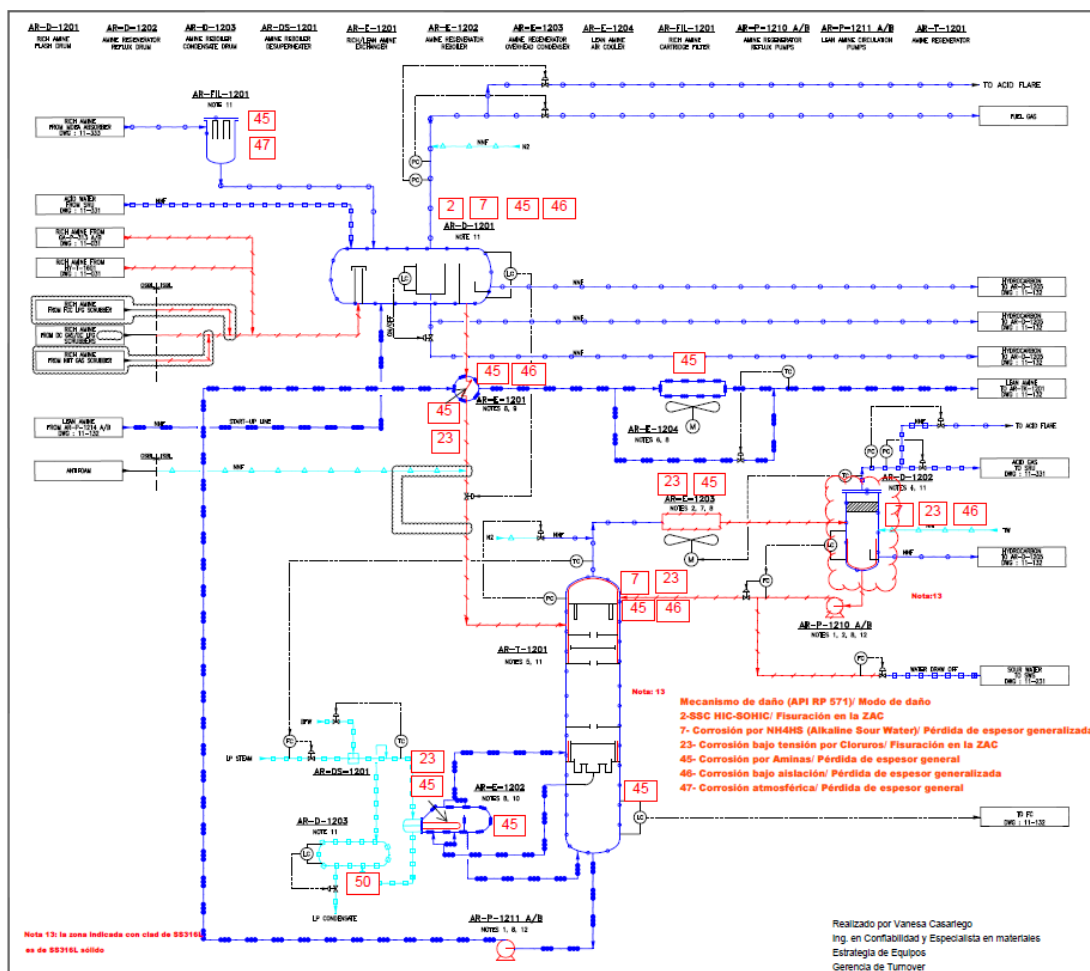
**Figura 2: Diagrama de Corrosión y Materiales (azul: CS, rojo: SS316L) Torre regeneradora AR-T-1201, reboiler AR-E-1202**

La torre regeneradora de Aminas está construida con acero al Carbono con requerimiento NACE MR 103 (requerimiento HIC), la zona superior es de acero inoxidable Austenítico Tp 316L y la virola de entrada del Reboiler también en la figura 1 se pueden ver los materiales de construcción representados por colores. En la figura 2 se muestra el diagrama de corrosión y materiales donde se presentan los materiales de construcción por colores y los mecanismos de daño potenciales y activos en números.

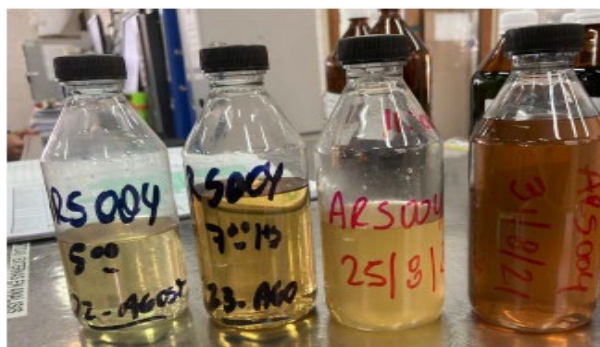
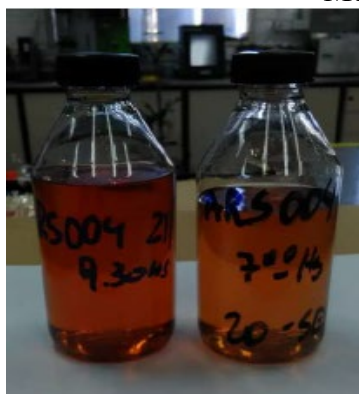
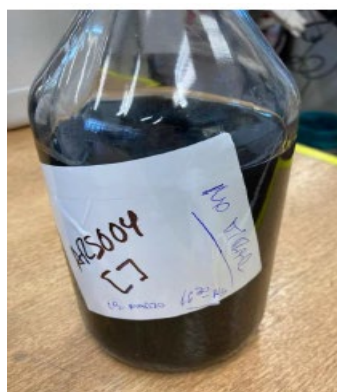
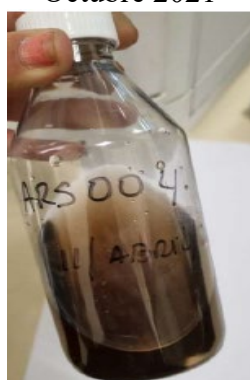
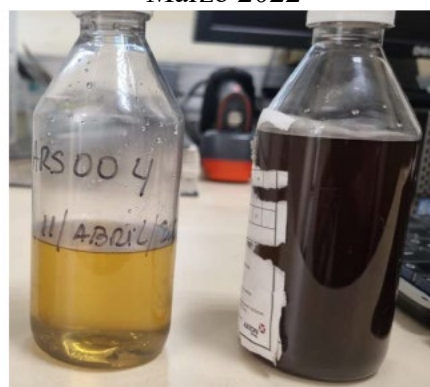
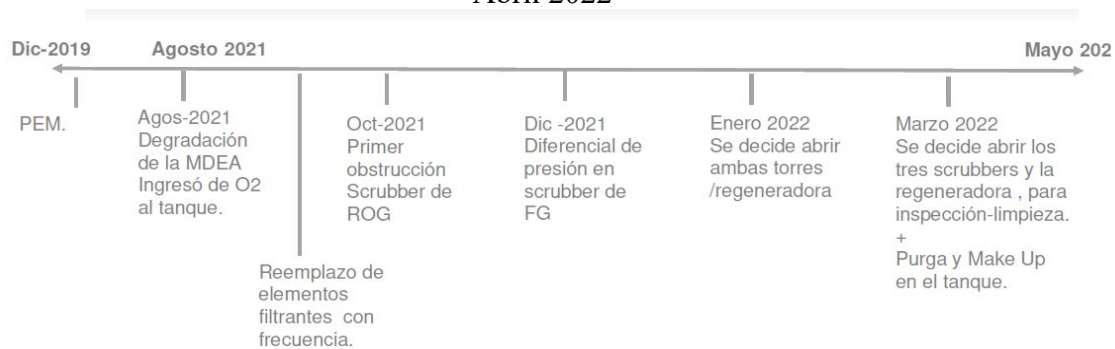
Figura 3: Evolución del aspecto de la Amina con el tiempo

En la figura 3 se muestra la evolución en el aspecto de la Amina con el tiempo.

Debido a este evento se solicita la apertura de las torres que trabajan con Aminas, incluida la regeneradora, en la próxima parada de planta en Febrero 2022, ya que el cambio de coloración indica una degradación de la Amina y los productos formados aumentan su corrosividad. Además, se pueden observar sólidos en suspensión los cuales precipitan luego de un tiempo en reposo o cuando baja el pH; y cuando se acerca un imán a los depósitos se comprueba que son ferromagnéticos.

***Presencia de sólidos:*** Otra causa contribuyente fue la presencia de sólidos en suspensión que no son más que las partículas de FeS producto de la corrosión, además de erosionar (ver figura 3 como brilla la parte más corroída) estabiliza la espuma.

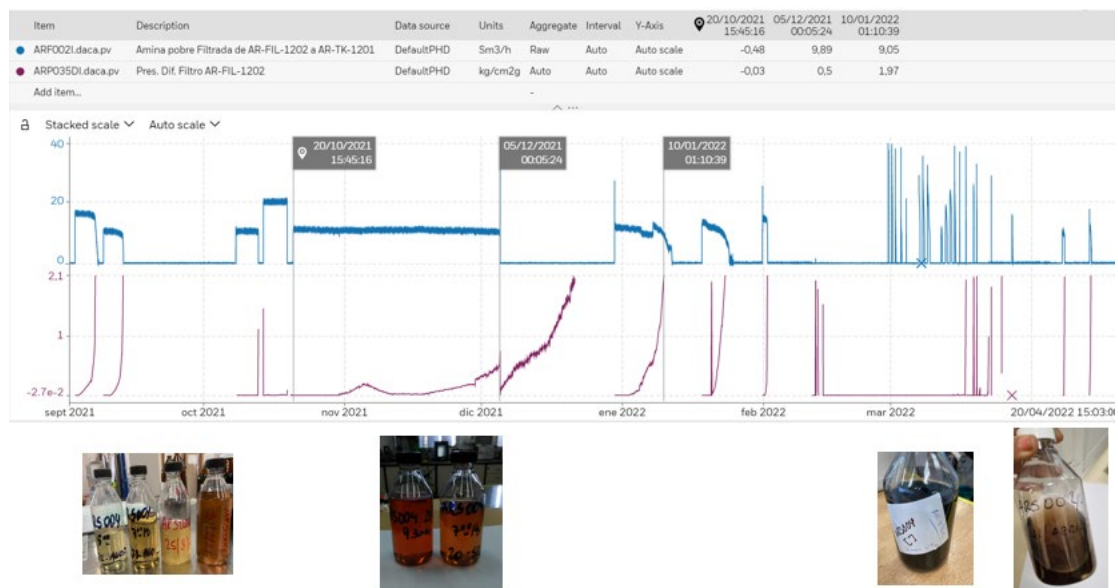
**Figura 4: Relación de la coloración con la saturación de los filtros de Aminas**

En la figura 4 se puede observar la relación del cambio de aspecto y aparición de sólidos en suspensión con el delta de presión en los filtros de Amina pobre.

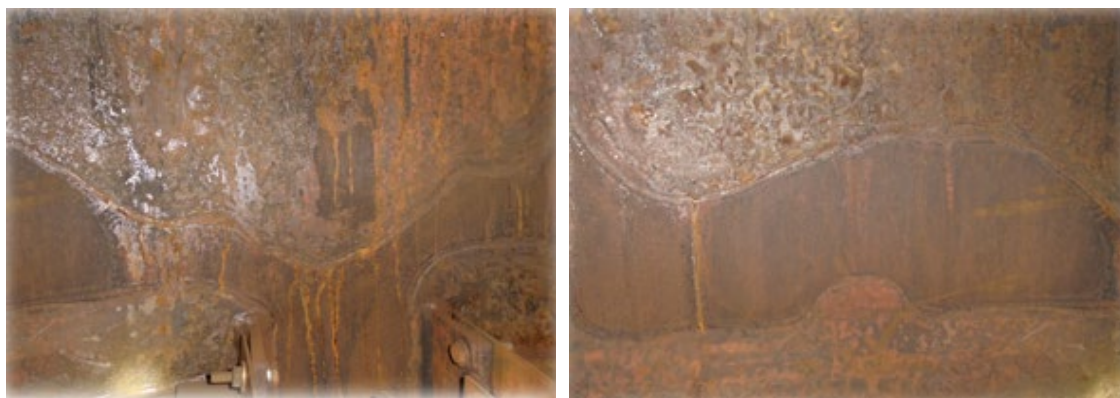
Durante la inspección visual interna se ve que, en la zona donde ingresa la corriente proveniente el Reboiler, la de mayor temperatura, cuyo material de construcción es acero al Carbono una pérdida de espesor de 1,09 mm/año localizado sobre todo en los downcomers del plato con un patrón en forma de “ola” (figuras 5, 6 y 7).

**Figura 6:** A la izquierda zona de downcomer con pérdida de espesor y a la derecha zona de pérdida de espesor con patrón tipo “ola”

Es cierto que la corrosión por Aminas se acelera en flujos turbulentos y eso explica la preferencia de los perfiles en los downcomers, pero el pelo del líquido se mantiene recto podríamos decir, sin embargo, vemos en la imagen 6 la forma ondulada que presenta el pelo del líquido.

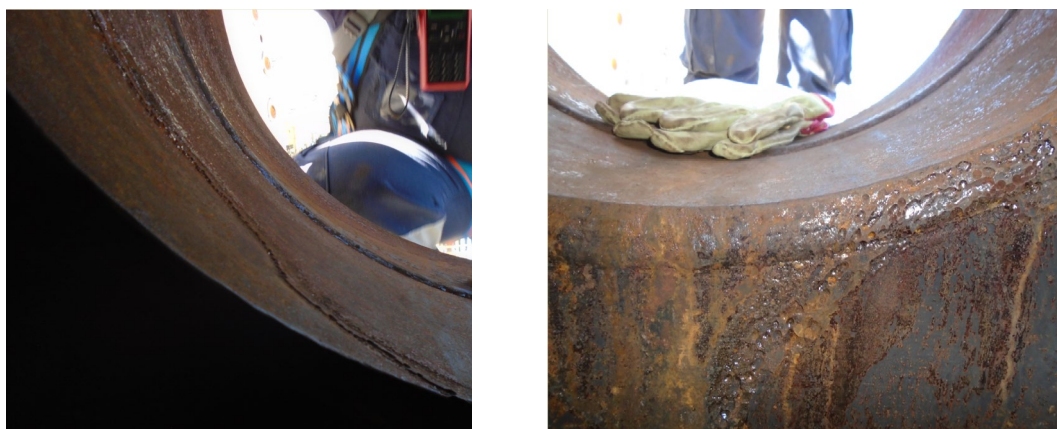
**Figura 7:** Fotografías del paso de hombre desde el interior además del patrón de pérdida de espesor se ven pits gruesos típicos de la corrosión por CO<sub>2</sub>

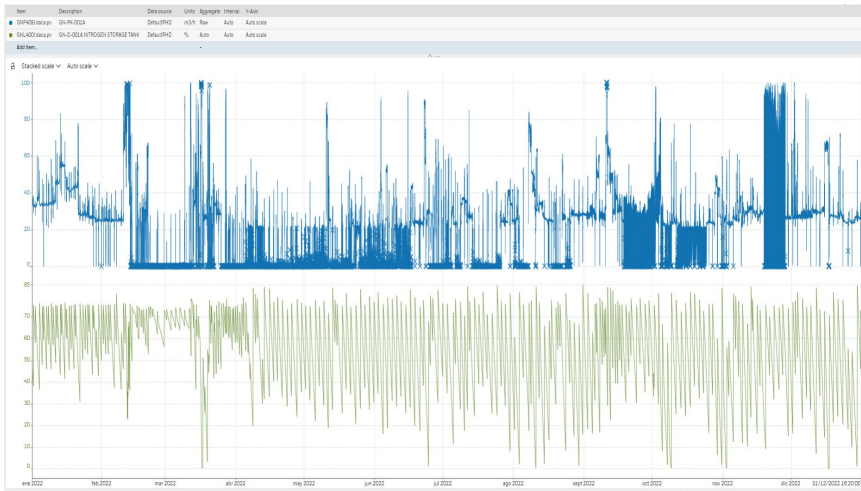
Figura 9: Señal del caudalímetro en el tanque AR-T-1201

Si bien la presión positiva del tanque se sigue en consola; debido a que el instrumento no era preciso no pudo verificarse que el flujo de N<sub>2</sub> no fue continuo en el tanque pero en el análisis de la figura 8 puede verse la presencia de Bicina el cual es un aminoácido que se forma sólo en presencia de O<sub>2</sub> con este resultado de laboratorio se comprueba la hipótesis.

Como se ve en la figura 9 se investigó el flujo de Nitrógeno al tanque de Aminas y se verificó el mal funcionamiento de la instrumentación lo que no aseguró el flujo constante. El cambio de color de la Amina indicó la oxidación de la misma y consiguiente formación de sales estables a altas temperaturas (HSAS).

Se mejoró el sistema de instrumentación del blanketing de Nitrógeno del tanque de almacenamiento.

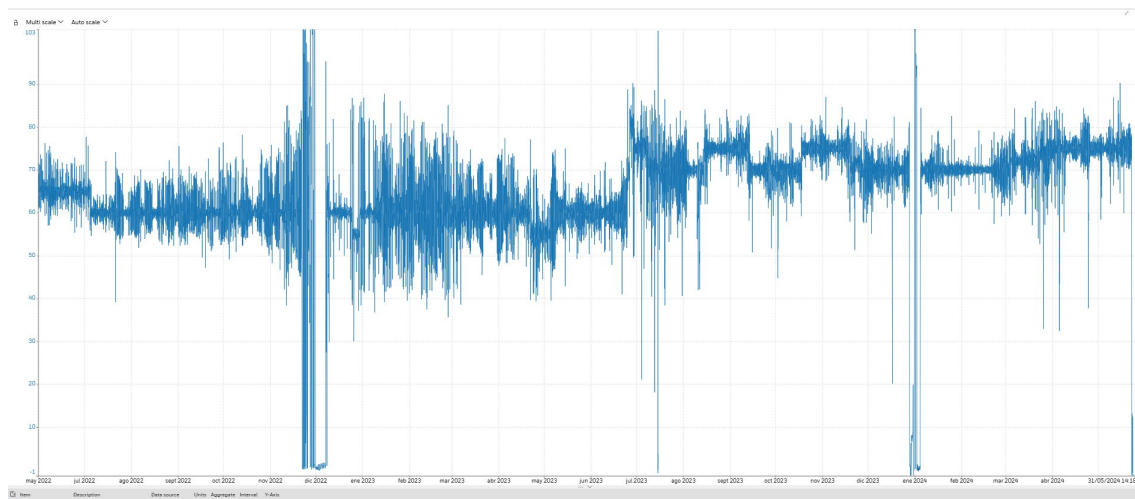
**Figura 10: Gráfico de nivel en función del tiempo**

Ante este hallazgo comprobamos la presencia de espuma en la torre, como se ve en la figura 10 la inestabilidad en el indicador de nivel de la torre que es una forma simple de identificar este fenómeno.

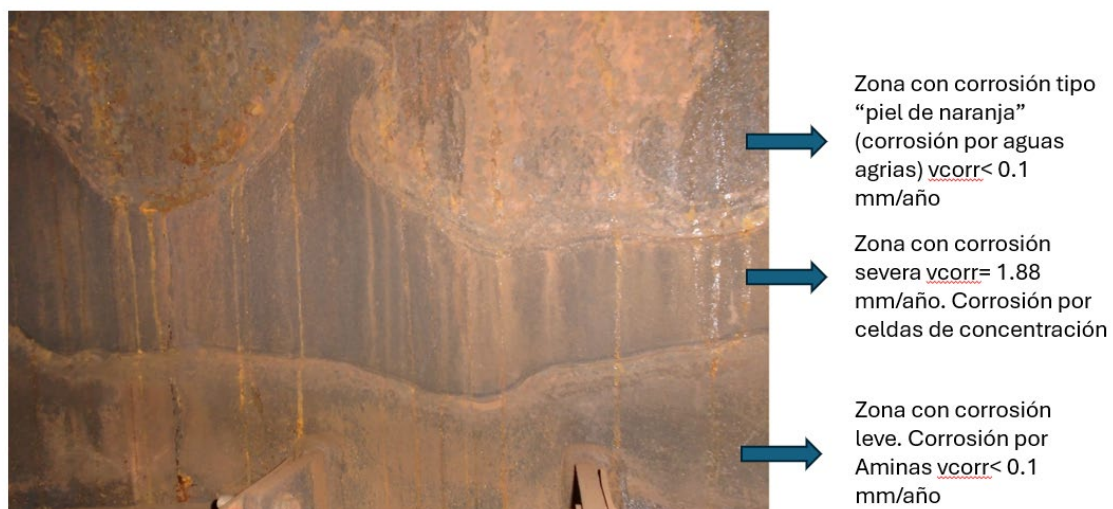
Figura 12: Perfil de corrosión por la presencia de espuma

En la imagen 12 se muestra cada zona de la pared de la torre bajo qué mecanismo se estima estuvo sometida y las velocidades de corrosión son las medidas por el ensayo de UT.

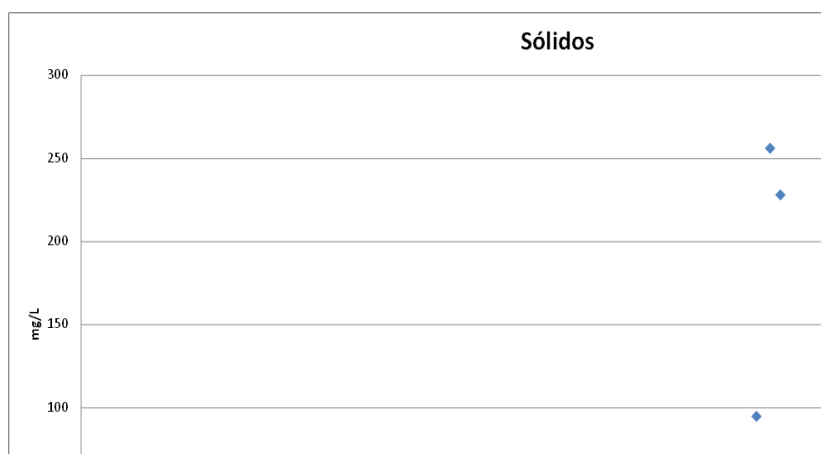
**Figura 12: Gráfico de concentración de sólidos en la Amina**

En el gráfico de la figura 12 se observa el aumento de los sólidos en suspensión en el momento que se produce el cambio de color de la Amina.

Se colocó un filtro adicional para atrapar los sólidos producto de la corrosión que a pesar de las medidas siguen estando presentes ya que no es posible limpiar exhaustivamente todo el circuito.

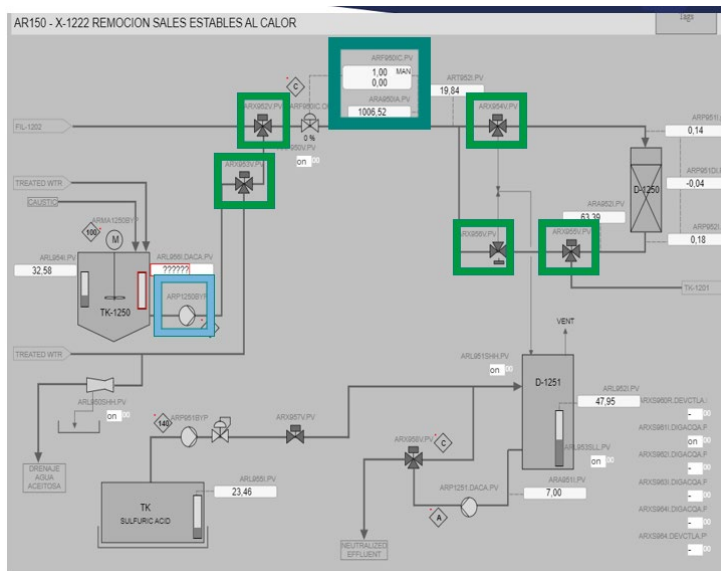
**Figura 13: Diagrama de flujo del skid de sales**

Por un problema en el comisionado de instrumentos estaba fuera de servicio con lo cual; como se trata de un sistema cerrado, la amina se iba “concentrando” en HSAS y su corrosividad aumentaba.

En la figura xx se muestra un esquemático del skid. Por problemas en la operación de las válvulas de 3 vías se retrasó la puesta en marcha del skid.

Se puso operativo el skid de filtrado de HSAS.

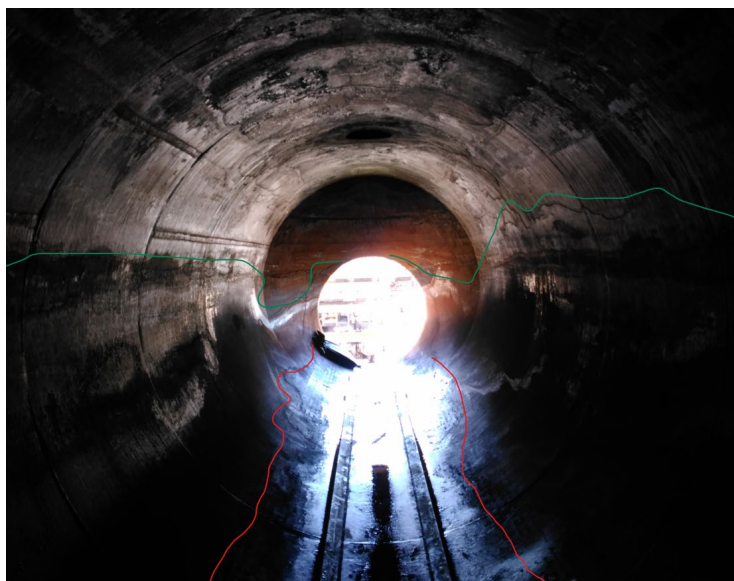
Vista desde el cabezal Este hacia el cambio de sección se pueden ver 3 zonas al igual que en la torre AR-T-1201. En fondo corrosión general por Aminas (zona delimitada por la línea roja) en los laterales la zona de la espuma con mayor pérdida de espesor que en el resto de las zonas (zona entre la línea roja y la verde) en la zona superior corrosión generalizada por aguas agrias

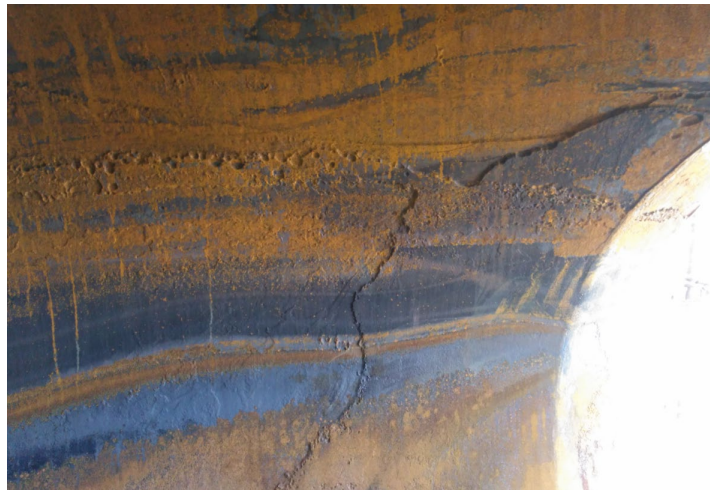
**Vista del escalón formado en el perfil que forma la espuma. Se pueden ver pits redondeados de 6 mm de diámetro lo que da la idea de la presencia de  $\text{CO}_2$  en el gas.**

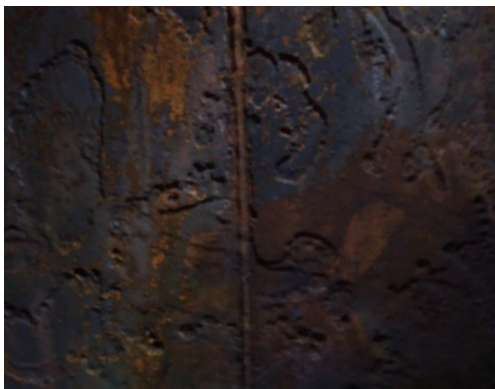
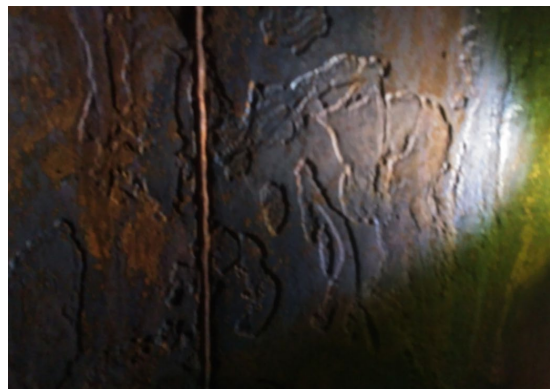
**Zona de corrosión preferencial en la ZAC**

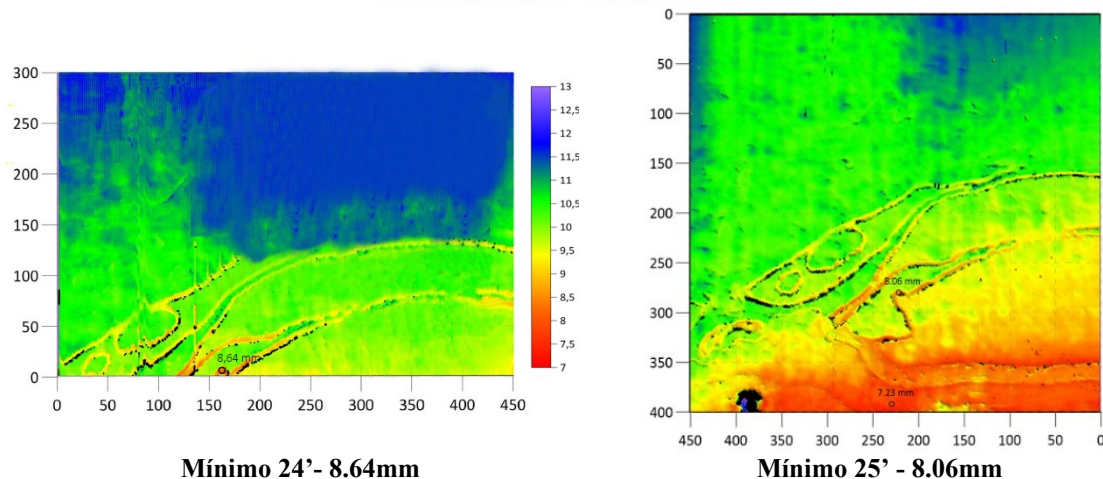
## ZONA 1

ALTO: 400 mm

ANCHO: 450 mm

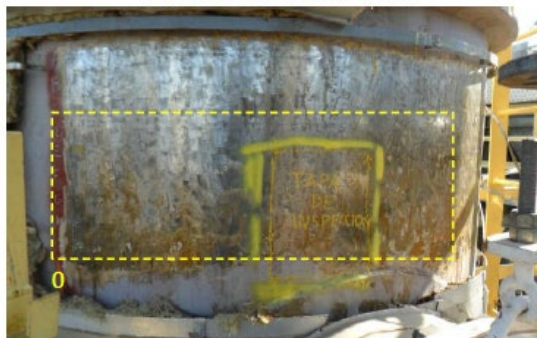
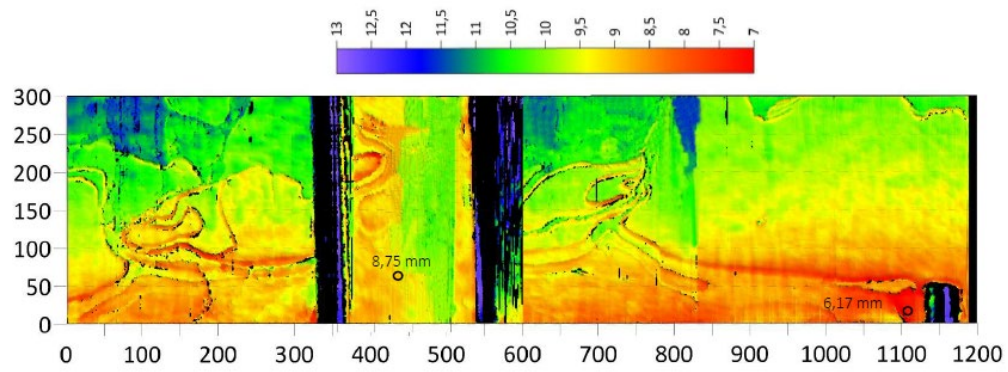
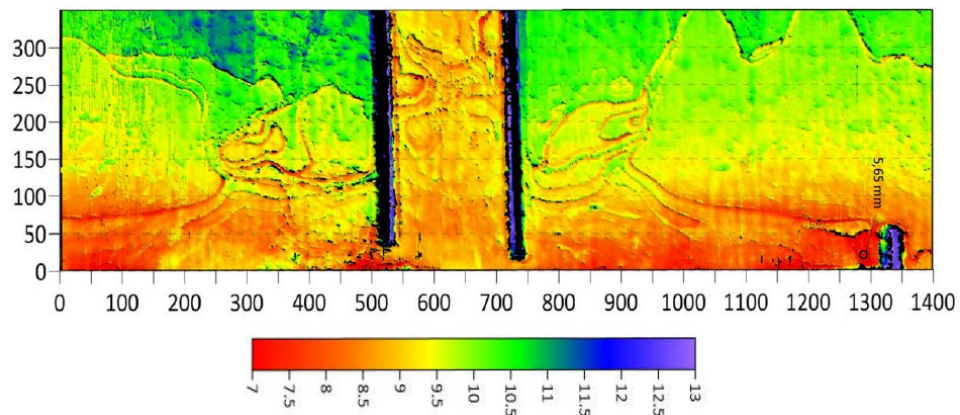
## ZONA 2

Mínimo 24 t=6.17mm

Mínimo 25' t=5.65mm

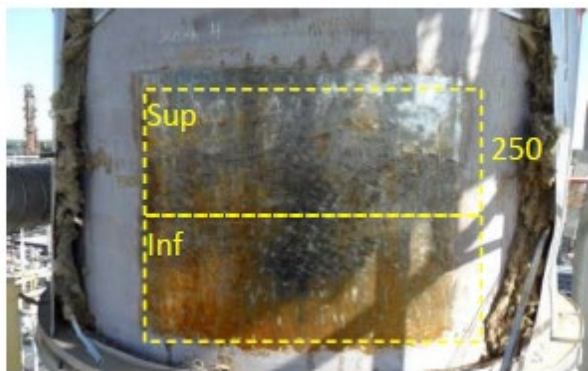
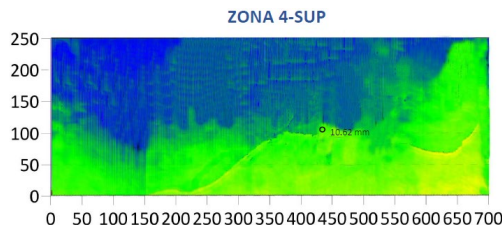
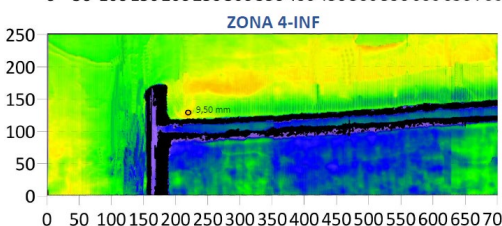
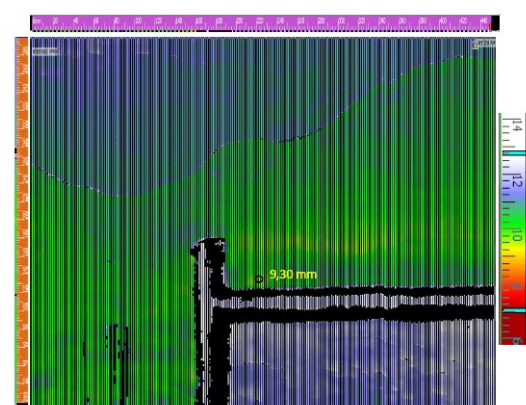
**ZONA 4**  
 ALTO: 500 mm  
 ANCHO: 700 mm

Mínimo 24' – 9.5mm

Mínimo 25' – 9.3mm

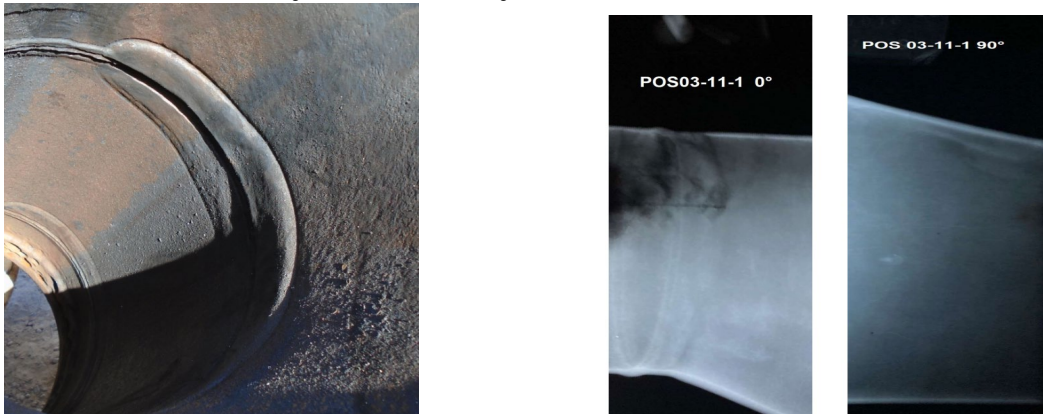
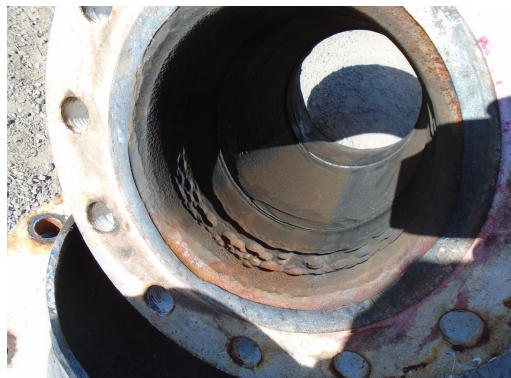
### **Líneas – Sistema de fondo torre:**

**En baja velocidad de flujo - Corrosión aladaña a la soldadura.**

**En zona de alta velocidad de flujo - Corrosión asistida por erosión.**
