## UP GRADE METALÚRGICO EN EL SISTEMA DE CABEZA DE LA TORRE DE DESTILACIÓN ATMOSFÉRICA

Vanesa A. Casariego: Panamerican Energy e-mail: [vanesa.casariego@axionenergy.com](mailto:vanesa.casariego@axionenergy.com)  
Renso Kloster: [RKloster@pan-energy.com](mailto:RKloster@pan-energy.com)

**Resumen:** Con los cambios que sufrió en los últimos tiempos la alimentación de la unidad de destilación atmosférica; con la mezcla de corrientes provenientes de la extracción no convencional y recuperación secundaria y terciaria los mecanismos de falla que afectan a los equipos se intensificaron e incluso aparecen nuevos mecanismos a tener en cuenta a la hora de evaluar la metalurgia existente y su resistencia al nuevo servicio.

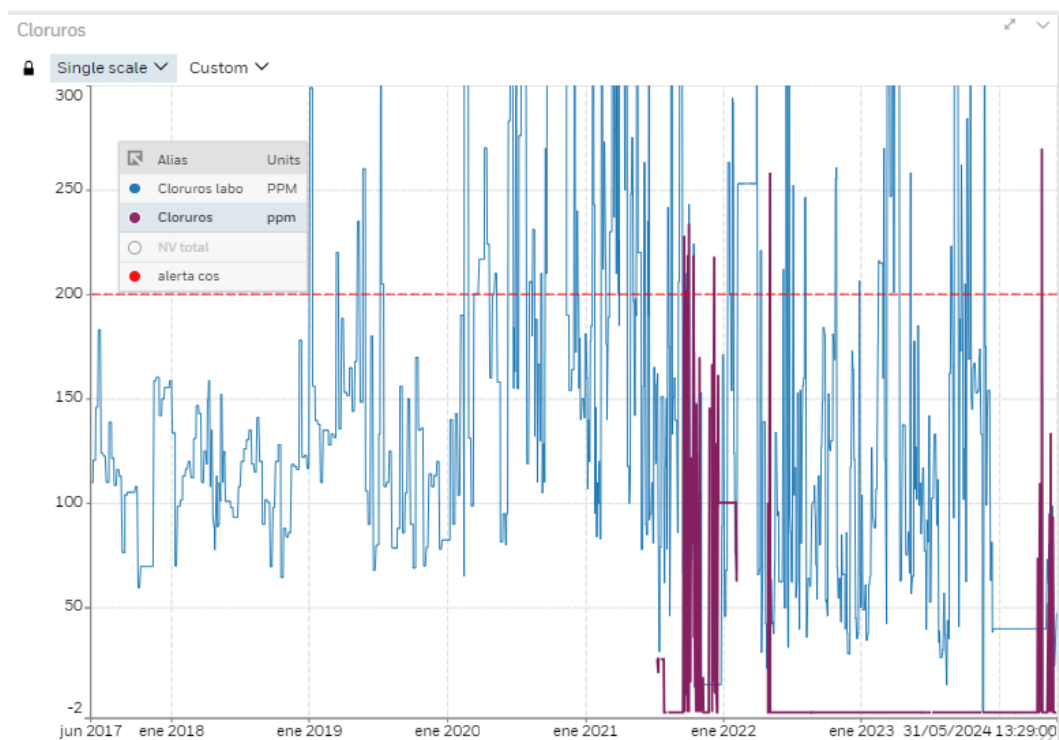
En las figuras 2, 3 y 4 se observa la evolución de los contaminantes en los últimos 7 años.

**Figura 2: Concentración de Cloruros en la bota del 2do acumulador de cabeza (línea punteada roja el valor de la ventana de operación segura MAX 200 ppm)**

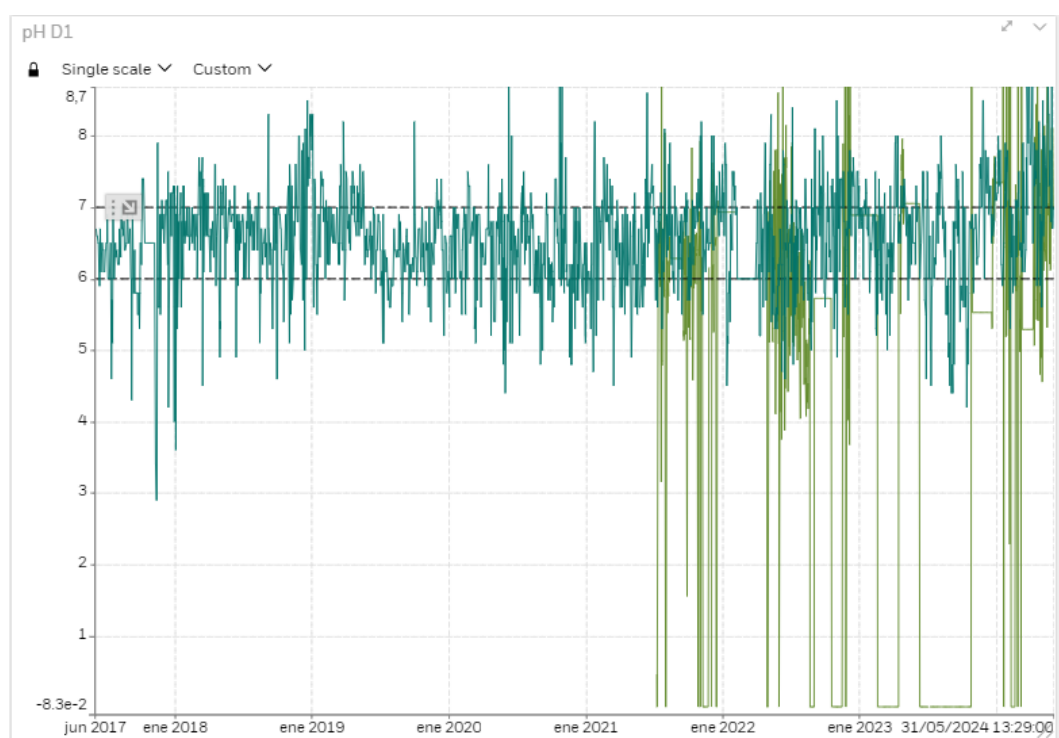
**Figura 3: pH en la bota del 2do acumulador de cabeza (en azul la ventana de operación segura MIN pH=5.5 MAX pH=7.5)**

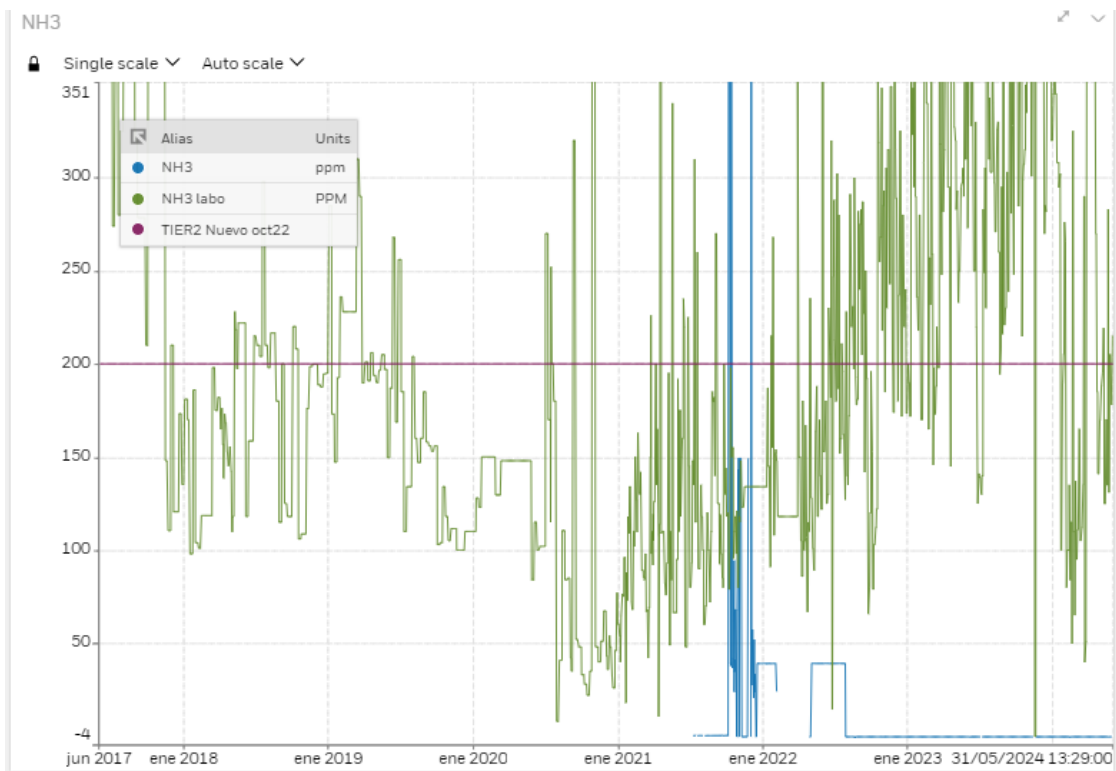
Figura 4: Concentración de NH3 en la bota del 2do acumulador de cabeza (en violeta el valor de la ventana de operación segura, MAX 200 ppm)

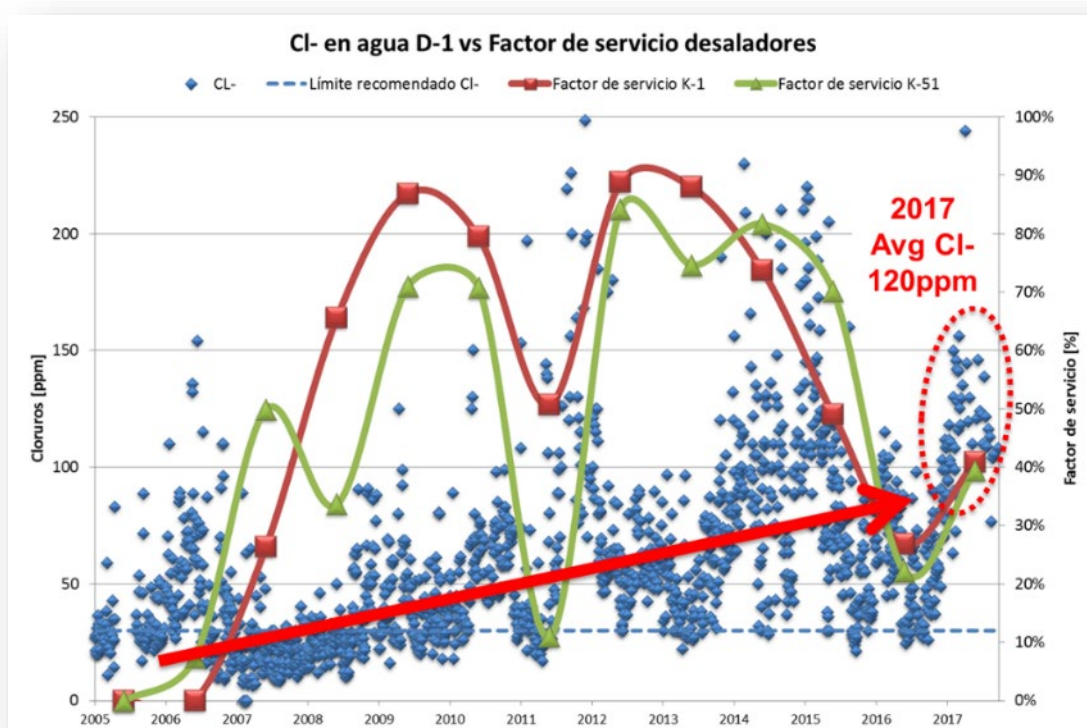
Como estrategia se realizó el estudio de Inspección basado en Riesgo según API RP 581 y con los resultados se determinó la necesidad de un up grade metalúrgico y la optimización del tren de desalado, ya que el tren existente no era apto para las nuevas cargas porque su tecnología quedó en obsolescencia lo que afecta su factor de servicio. En la figura 5 se muestra la correlación entre el factor de servicio de los desaladores y los cloruros en la bota del 2do acumulador.

Figura 5: Concentración de Cloruros vs factor de servicio de los desaladores

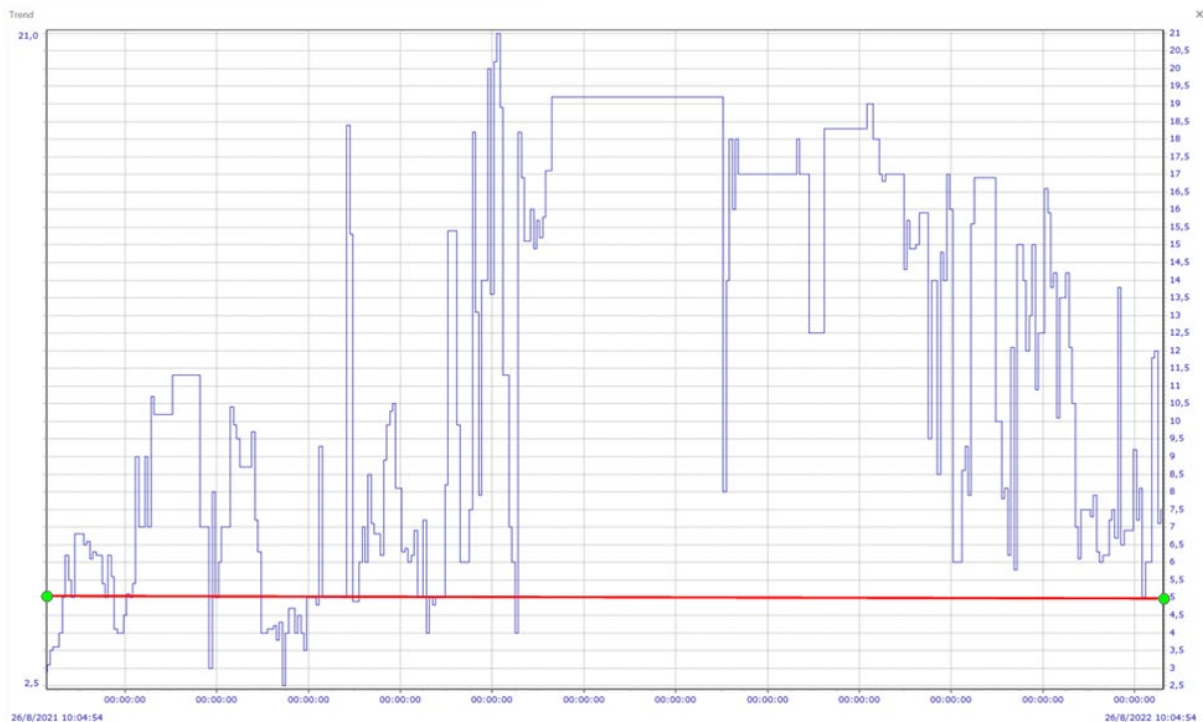
Como medida de monitoreo y control de la eficiencia de desalado se tiene una ventana de operación segura (IOW) para la entrada de sales a la torre de 5PTB, en la figura 6 se muestra la concentración de sales de entrada a la torre.

**Figura 6: Sales de entrada a la torre de destilación (en rojo el valor establecido como ventana de operación segura MAXIMA 5 ptb)**

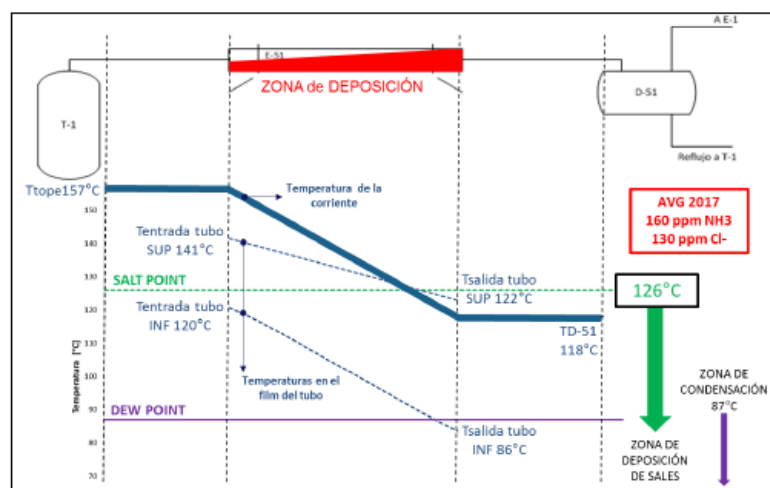
Todo esto contribuye a la deposición de Sales de Amonio en locaciones aguas arriba de lo que se esperaba en el diseño original

En la figura 9 se muestra un trabajo hecho “ESTUDIO DE DEPOSICIÓN DE SALES EN AEROCONDENSADORES DE TOPE” por Baralle, Ana Clara, Dri, Joaquín Nicolás, Pan American Energy para la marca Axion Energy, la temperatura de deposición de sales de Amonio y la temperatura de dew point en los aero condensadores de cabeza.

Figura 9: Gráfico del salt point y el dew point

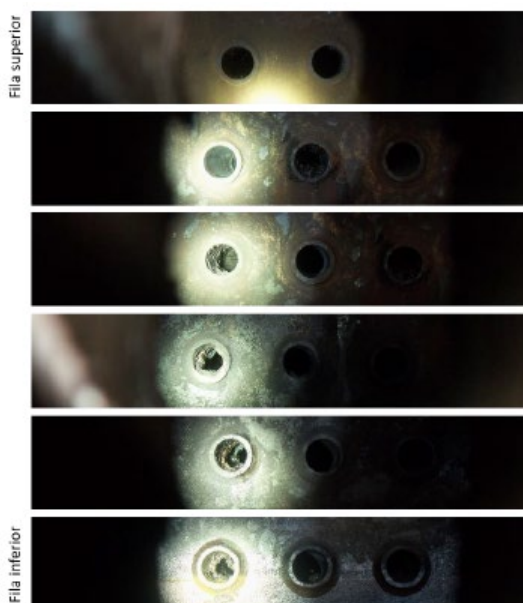
En la figura 10 se ve una fotografía de los tubos de los E-51s

Figura 10: Fotografía de los tubos del aero diferenciando la fila superior (mayor temperatura) y la fila inferior (menor temperatura)
