# ANÁLISIS DE CAUSAS DE FORMACIÓN IMPREVISTA DE COQUE EN UNIDAD DE FCC A

Franco Di Rocco, YPF, franco.dirocco@ypf.com  
Emiliano Cassino, YPF, emiliano.cassino@ypf.com

## Sinopsis

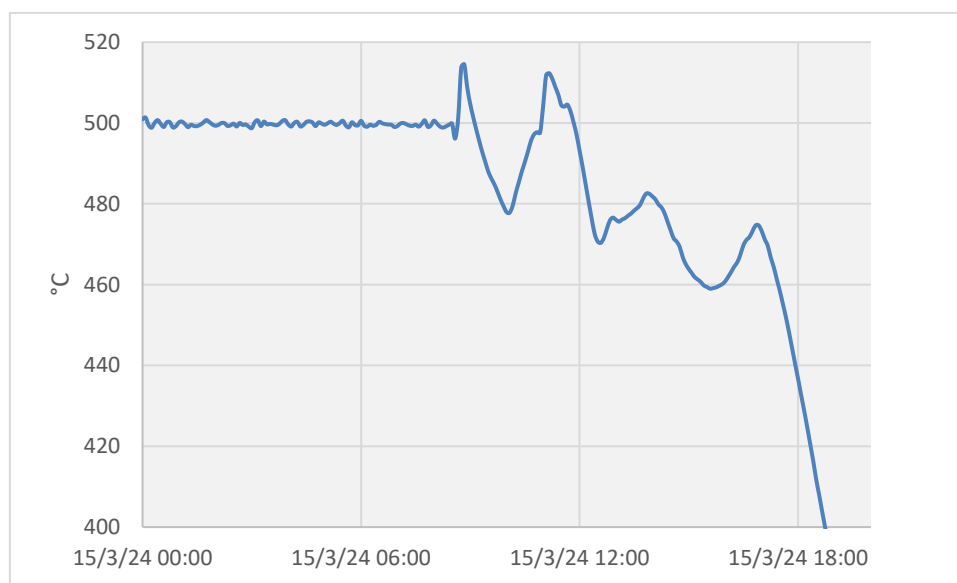
Las maniobras operativas para detener la planta transcurrieron con normalidad. Se observaron variaciones de temperatura normales para la unidad en este tipo de operación transitoria (Figura 1). Las mismas ocurren debido a la dificultad que presenta la unidad para mantener la circulación de catalizador en esta situación. Esto se debe a que las válvulas deslizantes son demasiado grandes para la circulación actual de la unidad y por lo tanto, no trabajan en una apertura óptima. Durante este tipo de operación, y contribuyendo a los movimientos erráticos de la temperatura, se suma una limitación del regenerador. Este equipo no puede mantener un perfil de temperatura constante debido a que la inyección de torch oil en su interior no es del todo homogénea. El diámetro del equipo es considerable (13,6 m) y esto dificulta mantener un perfil térmico uniforme. Además, al ser el inventario de catalizador superior a las 550 toneladas, no es posible observar cambios de temperatura rápidos durante la inyección de torch oil.

Figura 1. Comportamiento de la temperatura del reactor durante las maniobras de parada.

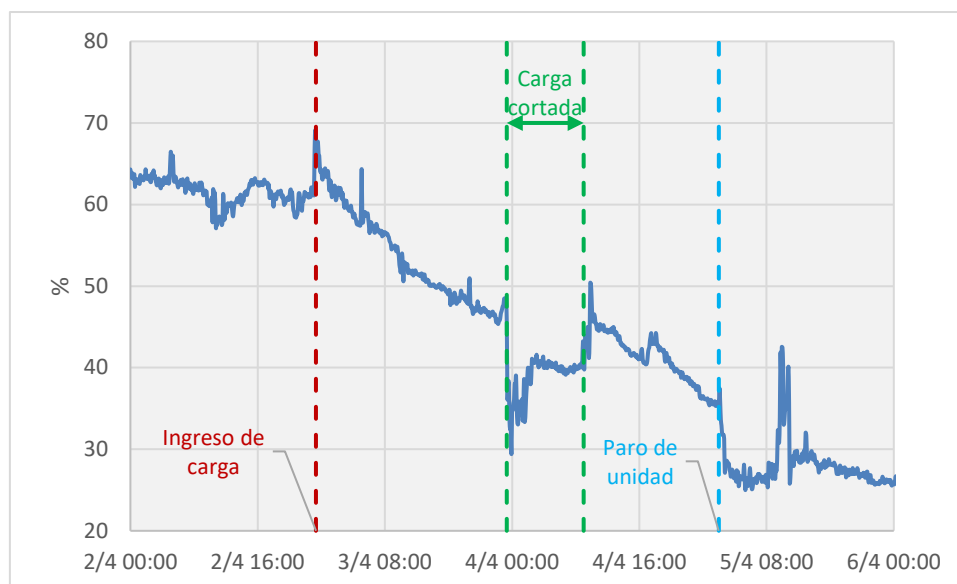
Luego de realizada la intervención de mantenimiento, se procedió a la puesta en marcha de la unidad. En el momento de ingreso con carga a los risers, se observó una disminución del nivel del regenerador (Figura 2). Esto representaba un indicio de pérdidas, por lo que se procedió a realizar cargas de catalizador para contrarrestar la disminución de inventario. Al principio, no se encontraron evidencias de que las pérdidas se estuvieran produciendo del lado del reactor ya que el aspecto del fondo de la fraccionadora no indicaba presencia de catalizador. Por esta razón, se supuso que el bajo caudal de gases estaba generando una baja eficiencia de los ciclones del regenerador y por consiguiente un aumento de pérdidas de catalizador. Durante el proceso de puesta en marcha se tuvo que cortar el ingreso de carga por unas horas debido a limitaciones en uno de los soplantes. En este periodo en el cual la unidad se mantuvo recirculando y no ingresó carga, se observó que el nivel en el regenerador se estabilizó. Nuevamente comenzó a disminuir cuando se reestableció el procesamiento de carga.

Figura 2. Comportamiento del nivel de catalizador del regenerador durante la puesta en marcha de la unidad.

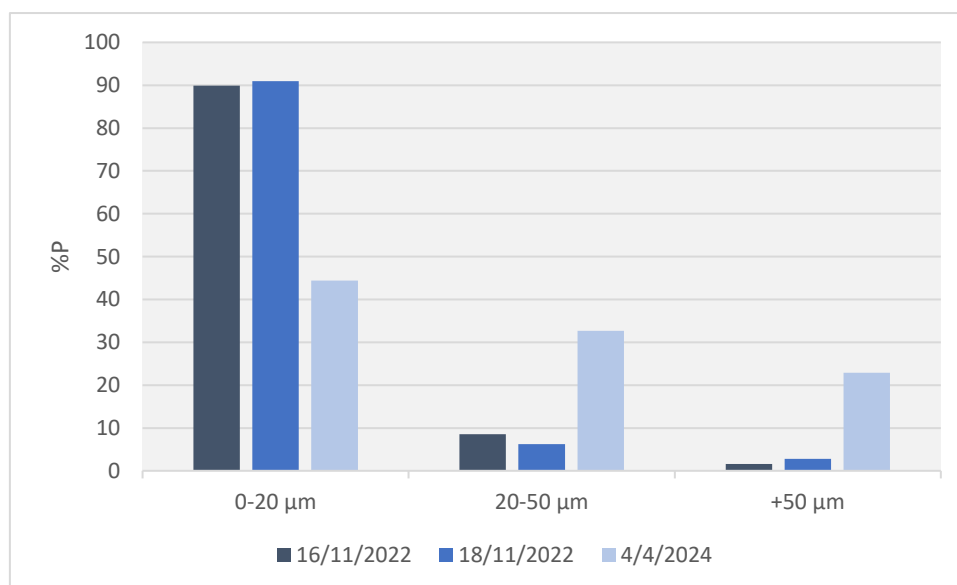
Luego de sucesivas reposiciones de catalizador, se decidió detener la unidad ya que no era posible mantener la tasa de adición. Esto coincidió con la aparición de catalizador en el gasoil decantado (Producto de fondo de la fraccionadora) en concentraciones elevadas. Se tomó una muestra y se la analizó encontrando que 5 %p de la muestra era catalizador.

También se determinó que la distribución de partículas en la muestra se correspondía con el mal funcionamiento de al menos un ciclón (Figura 3). Esto podría estar ocurriendo por una válvula de la cola de los ciclones trabada, una abertura en el tambor del ciclón o directamente en la plenum del reactor.

Figura 3. Distribución del tamaño de partículas en el gasoil decantado. Se detallan datos en operación normal (16/11/22, 18/11/22) y en el momento del evento (4/4/2024)

Teniendo en cuenta esta evidencia, se decidió abrir el reactor, la plenum del mismo, la línea reactor-fraccionadora y el circuito de fondo de la fraccionadora principal.

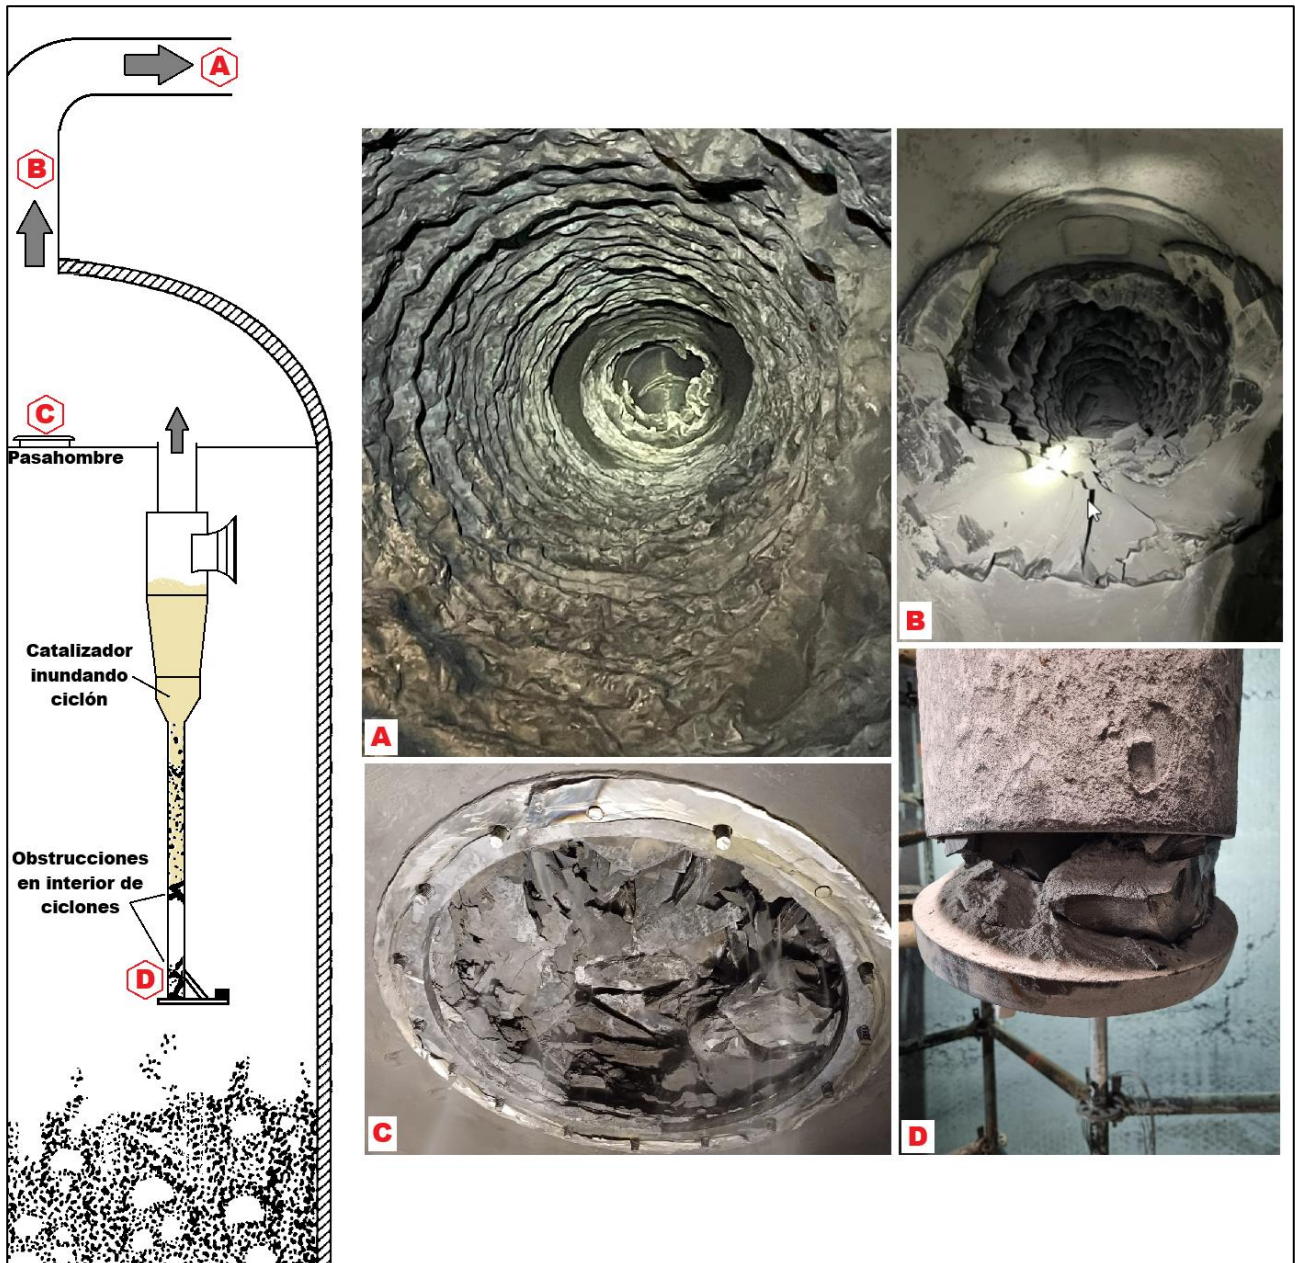
Cuando se abrió el reactor, se encontraron dos de los cinco ciclones obstruidos con coque (el reactor cuenta con ciclones primarios únicamente). El mismo se encontró obstruyendo las válvulas ubicadas en la cola de los ciclones y también en la sección entre las válvulas y el tambor del ciclón (Figura 4D). Adicionalmente, se observaron formaciones de coque en la plenum. En esta sección, el coque se había desprendido y obstruía el ingreso por el pasahombre (Figura 4C).

Pero el hallazgo más relevante fue la gran cantidad de carbón que se había formado en la línea reactor-fraccionadora (Figura 4A y 4B). No se tenía registro de haber encontrado esta cañería con tantos depósitos de coque

en intervenciones pasadas. El espesor de la capa de coque encontrada ascendía hasta 10 cm en la sección inferior de la cañería.

Figura 4. Esquema del reactor con indicaciones de los puntos en los cuales se encontró coque. A) Línea reactor-fraccionadora. B) Salida de efluente de reactor. C) Pasahombre de plenum. D) Válvula flapper de ciclón.

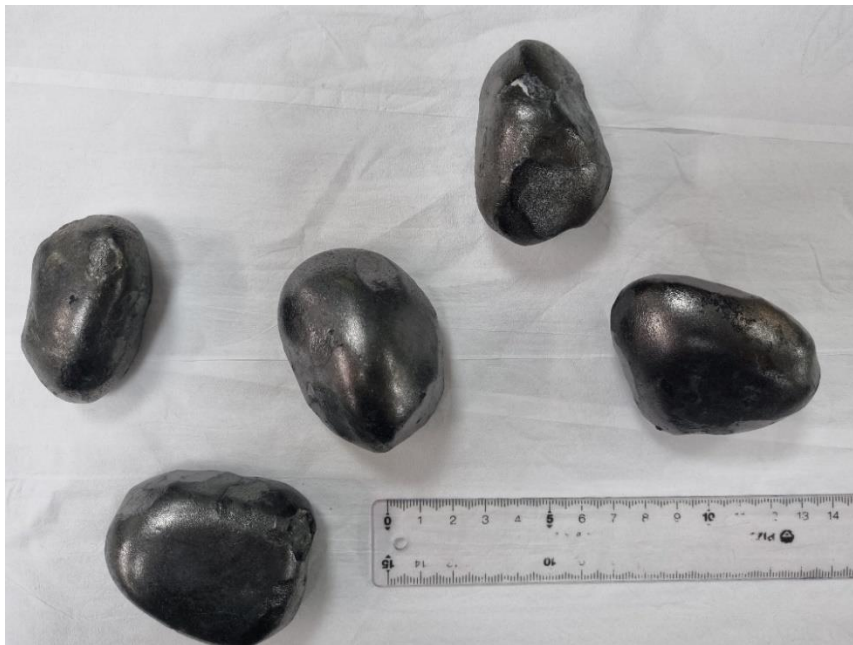
Los inyectores de carga se desmontaron para constatar que no se hubiesen tapado. Ambos se hallaron en buen estado, sin signos de daño. Durante el desmontaje, se retiró coque de esta sección. Este no se encontraba adherido a las paredes como ocurrió en la línea de transferencia sino que tenía forma de piedras redondeadas con una apariencia parcialmente ovoide de unos 6 cm de diámetro aproximadamente. La superficie del carbón era brillante (Figura 5). Estas piedras se encontraron en los dos inyectores de carga con los que cuenta la unidad, es decir, en cada uno de los risers.

Figura 5. Piedras de carbón encontradas en las inmediaciones de los inyectores de carga.

El siguiente punto analizado fue la atomización de la carga. Los inyectores o distribuidores de carga no habían estado trabajando de forma óptima y esto se evidenció por el carbón hallado en los mismos (Figura 5). El bajo procesamiento afectó el funcionamiento de los distribuidores, que no pueden formar gotas pequeñas cuando la velocidad del líquido es baja. Procesar caudales más altos evitaría la mala distribución, pero se decidió aumentar también el vapor. Esto genera turbulencia que rompe al líquido en una mayor cantidad de gotas, más finas y por lo tanto una mayor superficie de contacto para el catalizador. Además, al ingresar más volumen gaseoso a los risers, se reduce el tiempo de residencia de los hidrocarburos lo cual evita la formación de coque como ya se vio. En la Figura 7 se puede observar el aumento que se realizó en el vapor de atomización. El mismo se logró aumentar casi en un 1 %p.

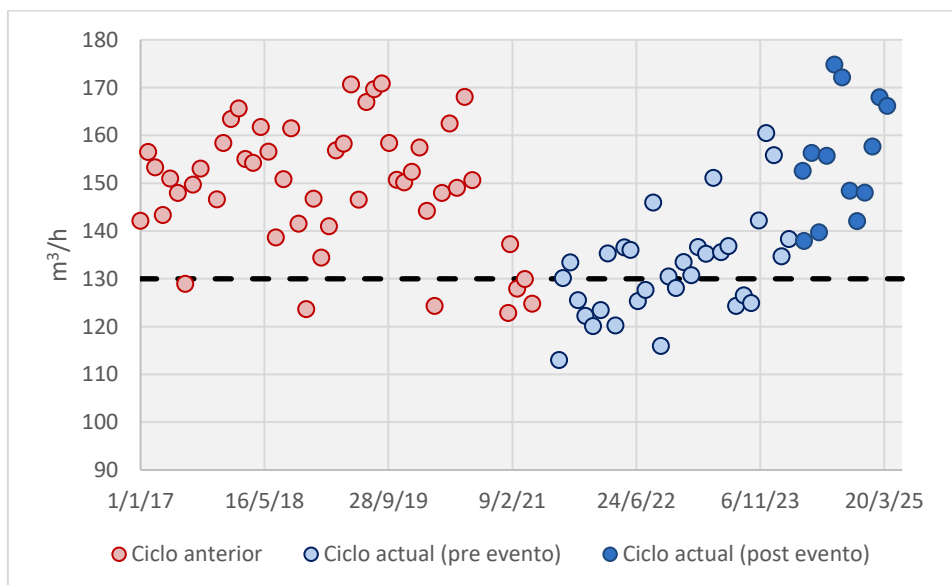
El primero de los puntos que se estudió fue el caudal de carga procesada. Una disminución en el procesamiento reduce la velocidad de los gases en los risers, el interior del reactor y la línea reactor-fraccionadora. Esto conlleva a un aumento del tiempo de residencia de los hidrocarburos, favoreciendo su deposición sobre todo en tramos horizontales de gran longitud como lo es la línea de reactor-fraccionadora. Al revisar el caudal procesado del ciclo anterior y el de ese entonces, se observó que en el ciclo actual la unidad había estado corriendo a un caudal de carga notoriamente más bajo (Figura 6). La principal razón de esto es que se favoreció el procesamiento de cargas en otras unidades. Además, en el marco de la optimización del complejo industrial, se había evaluado la posibilidad de operar el FCC A a caudales aún más bajos que los usuales. Esto permitió tener una mayor flexibilidad operativa.

Figura 6. Caudal promedio mensual de carga procesada en la unidad de FCC A

A partir de los resultados observados del procesamiento a caudales bajos, se ajustaron los criterios de operación de la unidad y se reestableció el caudal mínimo de la unidad en 130 m³/h. Dicho valor, era el que se empleaba como caudal mínimo de la unidad con anterioridad al año 2021.

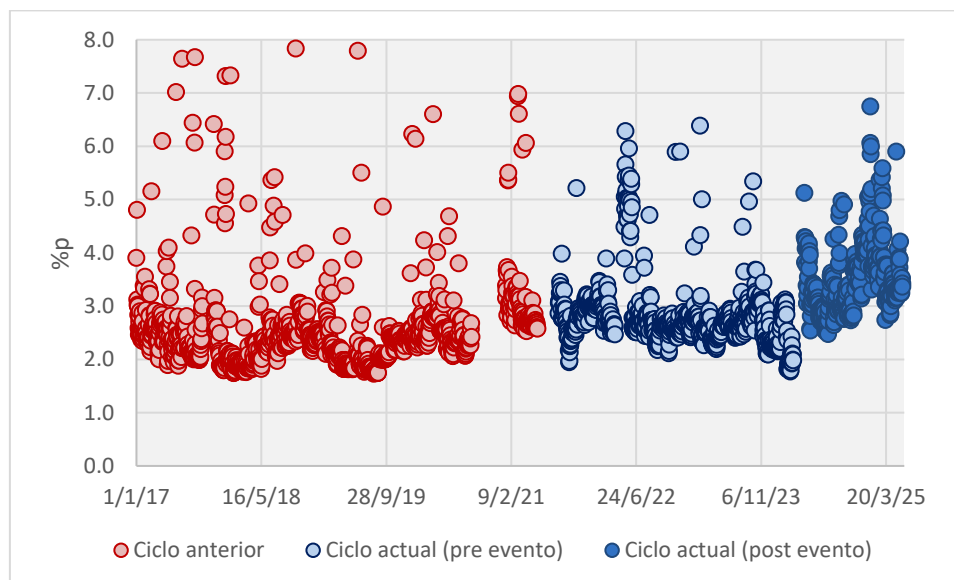
Figura 7. Vapor inyectado a los distribuidores de carga (como porcentaje del caudal de carga)

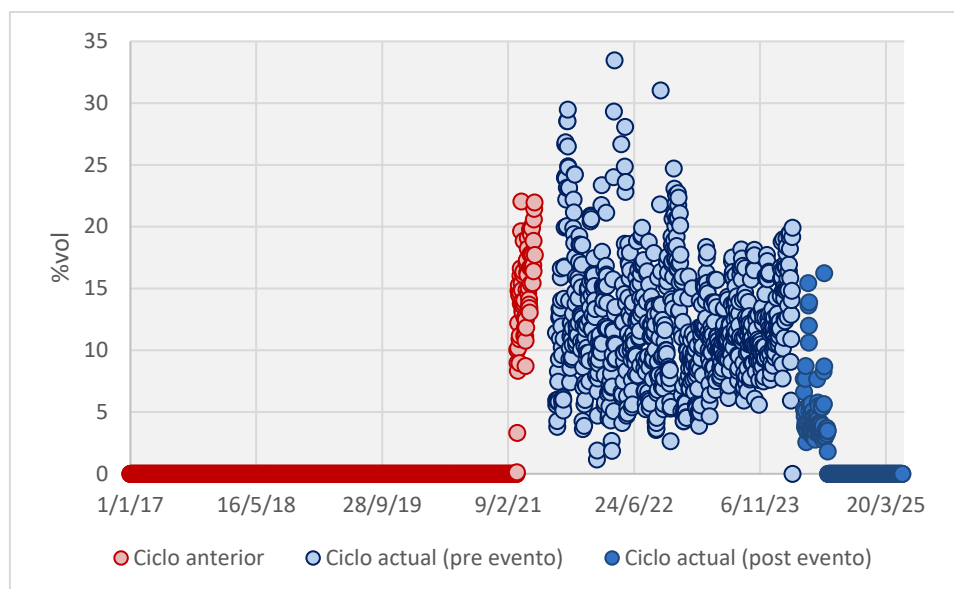
La calidad de la carga es otro aspecto clave en la formación de coque en el interior de la unidad. Las cargas con alto contenido de compuestos aromáticos craquean muy poco en las unidades de FCC. Si a su vez son cargas pesadas, se genera una mayor proporción de gasoil decantado o slurry. Este producto, el más pesado de los que se produce en la fraccionadora, tiene mayor tendencia a depositarse en las superficies. Por lo tanto, aumentar su proporción entre los productos genera un incremento en la tendencia a formar coque. Durante el ciclo analizado de la unidad, la calidad de la carga externa no había variado considerablemente pero desde el 2021 se había comenzado a recircular gasoil decantado a los risers. Es decir, el producto pesado y aromático del fondo de la fraccionadora se comenzó a recircular nuevamente al reactor. Esta recirculación se comenzó a emplear para mantener una operación estable en momentos en los que la carga a la unidad tenía poco carbón conradson. En esos escenarios, usualmente se empleaba crudo reducido para aumentar el carbón conradson en la carga. Pero debido a que esta corriente se comenzó a dirigir hacia otras unidades, se buscó una forma de reemplazarla. Debido a que originalmente la unidad contaba con líneas para recircular el gasoil decantado, se habilitaron para tal fin. Lo que no se tuvo en cuenta es que no había registro de haber empleado estas conexiones por lo menos en los últimos veinte años. La unidad mantenía la configuración de recirculación desde 1955 pero las condiciones que se habían considerado para ese momento eran muy distintas a las actuales. Es decir, la unidad no estaba preparada para recircular tanto gasoil decantado como originalmente se había pensado.

Debido a que había riesgos de que la línea de recirculación se tapase, siempre se mantenía un flujo mínimo de gasoil decantado hacia los risers. Con esto se evitaba que esta maniobra no se pudiera emplear en un escenario en el que se necesitaba carbón conradson en la carga. Sin embargo, esto implicaba estar concentrando compuestos de alto peso molecular en los gases del reactor. Por lo tanto, para minimizar este efecto, se volvió a la operación de no recirculación de gasoil decantado a los risers (Figura 8).

Figura 8. Cantidad de gasoil decantado recirculado a los risers expresado como porcentaje de volumen de carga.

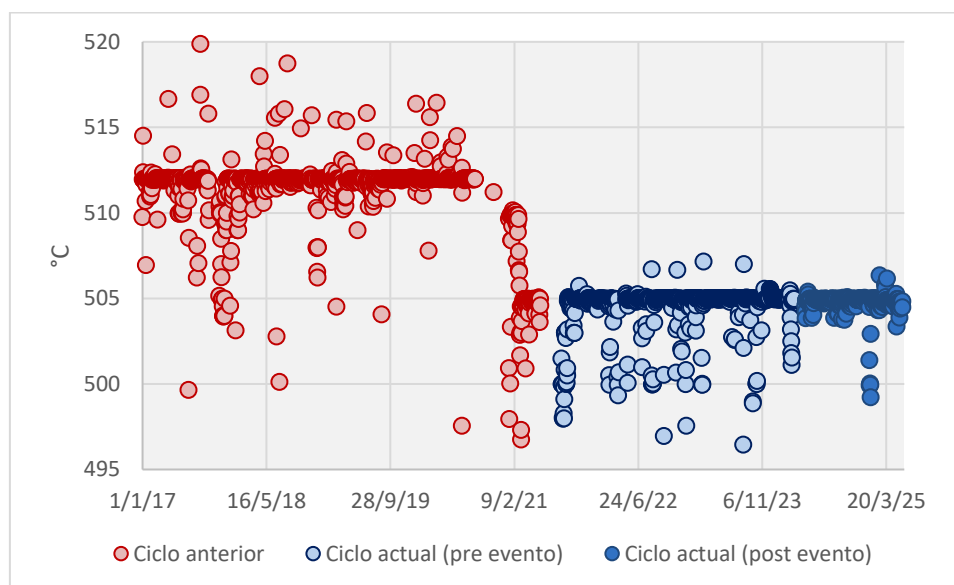
Por último, se analizó la severidad de la reacción. Se sabía que la unidad había estado trabajando con una temperatura de final de riser unos 7 °C menor al valor de diseño (512 °C). La razón de este cambio se debió a que había ciertas limitaciones metalúrgicas que requerían reemplazo de algunas secciones de la unidad. Como el reemplazo no podía gestionarse en la inmediatez, se decidió disminuir la temperatura para proteger la integridad mecánica de los equipos. Al comparar los dos ciclos de operación se observó que el ciclo anterior operó un corto periodo de tiempo a 505 °C, mientras que el ciclo actual lo hizo durante toda su operación (Figura 9). Este cambio en la operación se identificó como la principal causa de la formación de coque ya que al disminuir la temperatura de reacción, se disminuye la conversión de la unidad y más compuestos de alto peso molecular estarán disponibles para precipitar y formar carbón. Además, la baja conversión genera un menor volumen de gases que aumenta el tiempo de residencia y produce más coque.

Figura 9. Temperatura de final de risers.

Para contrarrestar la falta de conversión de la unidad producto de la disminución de la temperatura, se propuso aumentar la actividad del catalizador. Se definió un nuevo mínimo de la actividad ACE del catalizador (71 %p) que fuera más conservador que el valor empleado hasta ese momento.

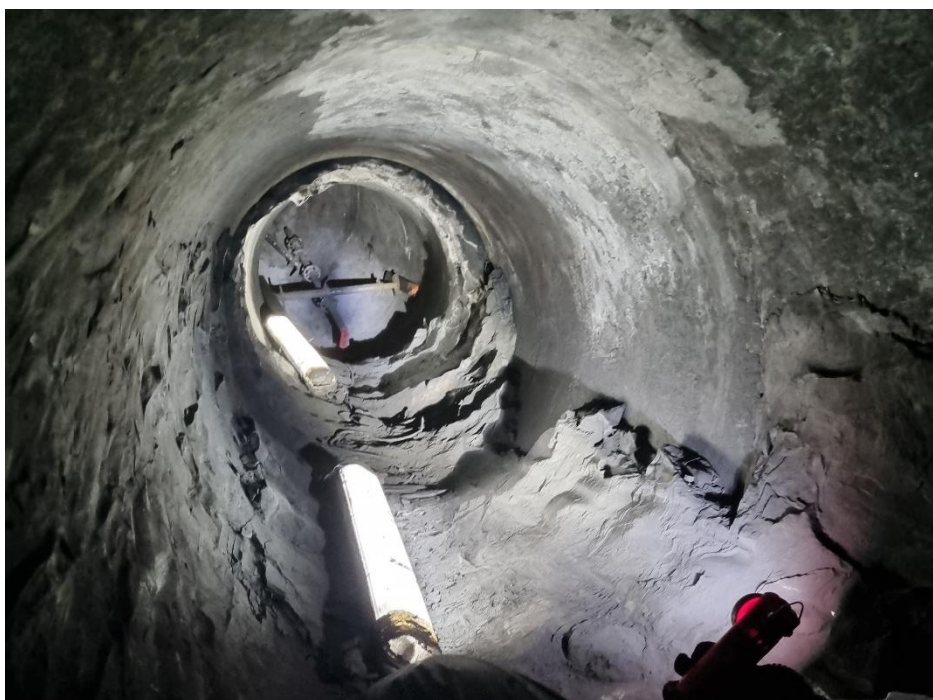
Uno de los puntos que se analizó durante la apertura de los equipos fue cuanto coque debía retirarse del interior del reactor. En algunas secciones, los depósitos se desprendían fácilmente al ejercer un poco de fuerza. Este es el caso de la sección superior de la línea reactor-fraccionadora. Pero en otras partes, se requería varias horas de trabajo empleando martillo neumático y aun así no se lograba retirar todo el espesor (Figura 10). Debido a que el carbón es poroso, dejarlo en el interior aumentaría el área disponible para que compuestos pesados se

Figura 10. Trabajos de retiro de carbón en línea reactor-fraccionadora. Se observa que la parte superior está completamente libre de depósitos mientras que la sección inferior tiene varios centímetros de carbón.

introduzcan en los poros, se enfríen y formen más coque. Se decidió, junto con consultores externos, que no era necesario retirar el 100% de todo el material y que se iba a retirar solo unos centímetros de este. Con esto se llegaría a la capa del coque que no es porosa y que por lo tanto no actuaría de núcleo de condensación para nuevas formaciones.
