# ANÁLISIS DE FALLA: DEGRADACIÓN LOCALIZADA EN TUBOS DE HORNO DE DESTILACIÓN AL VACÍO

Federico Matías de la Vega, Raízen Argentina, [federico.delavega@raizen.com.ar](mailto:federico.delavega@raizen.com.ar)

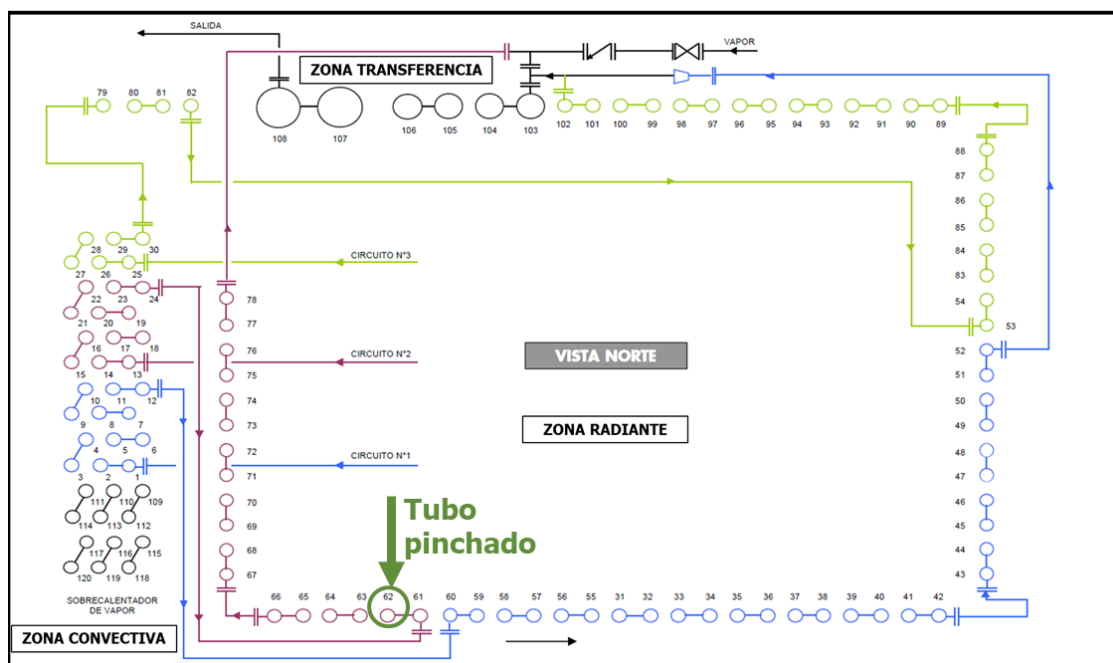
El tubo #62 pertenece al Circuito 2 y se trata secuencialmente del segundo paso a lo largo de la zona radiante, luego de ingresar a la misma por el tubo #61. La falla se identificó como una pinchadura en el tramo final del tubo, cercana a su extremo sur, previo al cabezal de retorno ubicado sobre una de las paredes del horno.

**Figura 1:** Vista esquemática de la disposición de los tubos y los diferentes circuitos en el horno F-4001. Se indica el tubo en el que se produjo la pinchadura (tubo #62, Circuito 2, piso del horno).

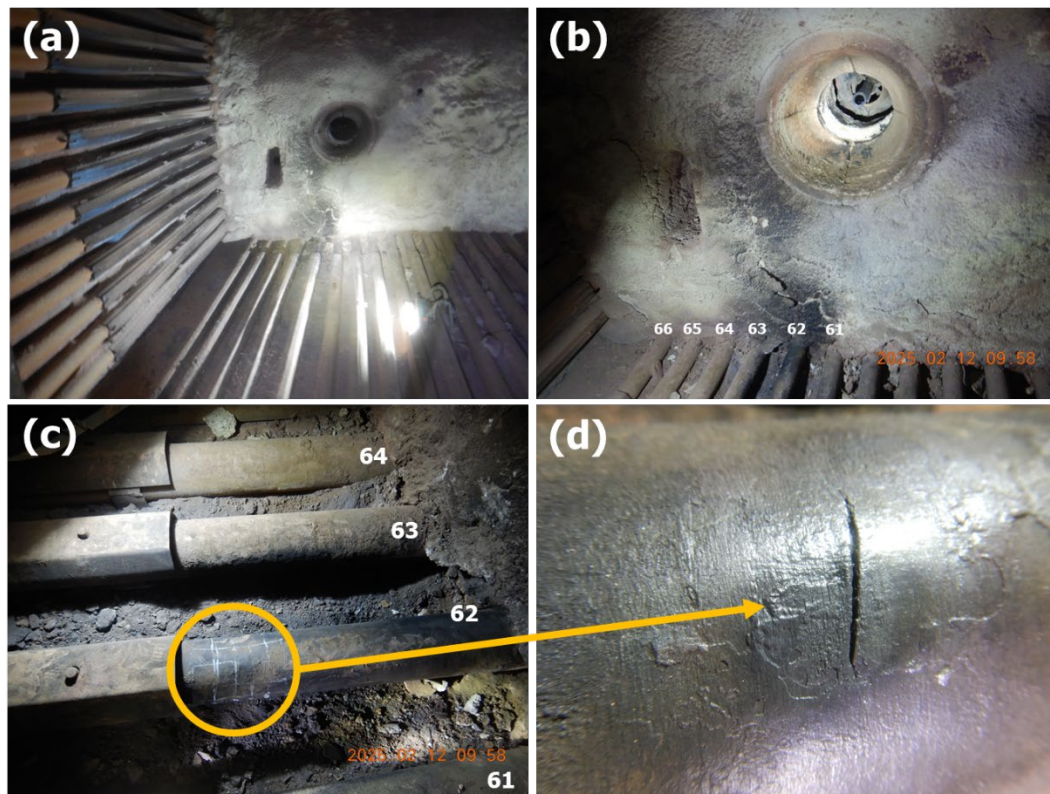
Al ingresar al recinto del horno, se confirmó que la falla se originó a través de una pinchadura en el tubo #62, cercana al extremo sur. Este tubo se encuentra ubicado sobre el piso del recinto y en su extremo se ubica debajo de uno de los quemadores (ver **Figura 2.a,b**). Se observaron además depósitos de hollín sobre la pared de refractario, posiblemente derivados de la combustión del producto (LR).

Tal como se identifica en la **Figura 2.c**, la pinchadura se produjo en el tramo final del tubo, donde la protección contra posibles golpes de llama (pollera metálica soldada en la cara expuesta a las llamas de todos los tubos del horno) se encontraba ausente. En la **Figura 2.d** se muestra un detalle de la zona de falla. Esta presentó una morfología tipo fisura pasante, ubicada en dirección circunferencial al tubo y sobre el medio superior, ligeramente inclinada hacia el lado oeste.

**Figura 2.** (a) Vista de la pared sur (al frente) y pared este (izquierda) en el interior del recinto del horno F-4001. (b) La pinchadura se produjo en el extremo sur del tubo 62 (piso), por debajo del quemador de la pared sur, (c) sobre el medio superior y en una sección no protegida por la pollera metálica. (d) La morfología de la falla es una fisura pasante, orientada en dirección circunferencial.

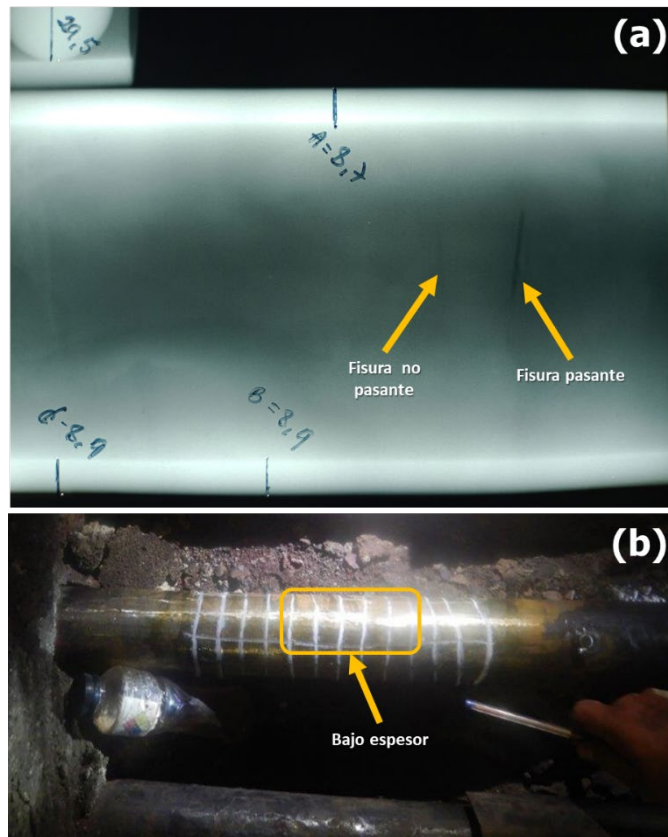
Se realizó una inspección mediante Gammagrafía de perfil en la zona del tubo identificada de manera visual, evidenciando la fisura pasante que dio origen a la pinchadura y otras fisuras en zonas aledañas. Adicionalmente, se observó una pequeña película de depósitos (posiblemente coque) sobre la superficie interna. Finalmente, se detectó una diferencia de densidad en la placa radiográfica en la zona en donde se encontraron las fisuras, posiblemente relacionada con una disminución del espesor del tubo. En la **Figura 3.a** se incluye una captura de la placa radiográfica descrita anteriormente.

Para caracterizar la zona previamente identificada, se realizaron mediciones de espesor por UT con un esquema de grilla de 20x20 mm. Se detectó que la zona de bajo espesor (mínimo de 2 mm) consistía en una franja de aproximadamente 50 mm de longitud, situada en el medio superior y alineada en dirección longitudinal al tubo (ver **Figura 3.b**). El resto del tubo (debajo de la pollera) presentaba espesores cercanos al nominal, sin evidencias de corrosión.

**Figura 3.** (a) Gammagrafía de perfil en zona de falla. Se identifica la fisura que da origen a la pinchadura junto con otra fisura no pasante ubicada en las cercanías de la primera. (b) Grilla empleada para la determinación del perfil de espesores en la zona de falla. Se detecta una zona de espesores mínimos de 2 mm.

A partir de la caracterización de la falla mediante las técnicas de END descritas anteriormente sobre el tubo #62 y otros tubos del horno, se definió la reparación a efectuar sobre el tramo de en el cual se identificaron defectos y bajo espesor.

Esta consistió en el corte con amoladora y remoción del tramo afectado del tubo #62, desde la pared sur hasta aproximadamente 1,5 m desde el inicio de la pollera metálica. Esta porción de tubo se reemplazó por un tramo de tubo de acero al carbono ASTM A106 grado B, de idéntico diámetro y espesor, soldado a tope a ambos extremos. Se decidió efectuar esta reparación en lugar de renovar completamente el tubo para evitar comprometer los mandrilados en los cabezales y así asegurar la hermeticidad del circuito.

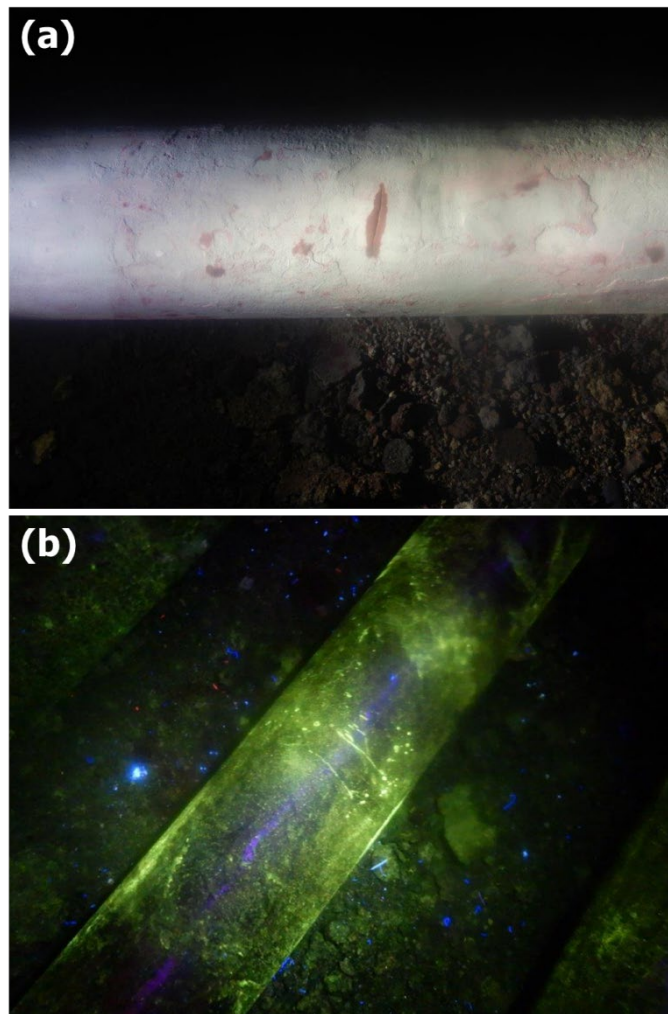
Para caracterizar las fisuras y otros posibles defectos a lo largo del espesor del tubo, se efectuaron inspecciones mediante las técnicas de Líquidos Penetrantes (PT) y Partículas Magnéticas Húmedas Fluorescentes (WFMT). Los resultados obtenidos se muestran en las **Figuras 4a y b**. Mediante estas técnicas se identificaron otras fisuras que propagaron paralelamente a aquella que produjo la pérdida de contención. El resto del tubo, incluyendo la zona debajo de la pollera, no presentó indicaciones detectables mediante estos ensayos.

**Figura 4.** Identificación y caracterización de fisuras en el tubo mediante (a) ensayo de tintas penetrantes (PT) y (b) partículas magnéticas húmedas fluorescentes (WFMT).

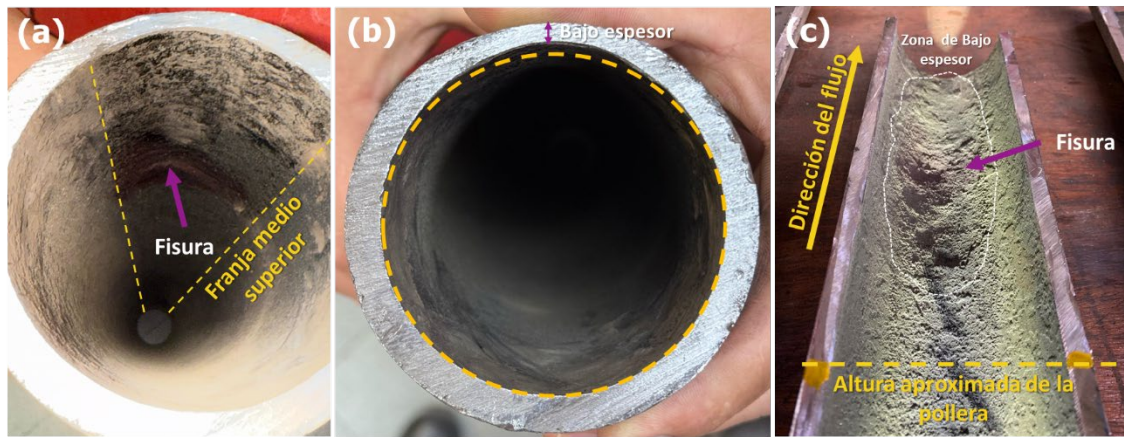
La superficie interna del tramo de tubo extraído del horno se encontraba cubierta con una delgada capa de depósitos o incrustaciones, presumiblemente atribuibles a coquificación y sulfuro de Fe. Sobre el medio superior del tubo, se identificó una franja de una coloración distinta al resto de la superficie (ver **Figura 5.a**). Esta franja se extendía longitudinalmente a lo largo del tubo, encontrándose intensificada en la zona de falla y su ubicación era coincidente con el bajo espesor encontrado en esa sección (ver **Figura 5.b**).

El tramo de tubo fue posteriormente cortado en dos mitades y en dirección longitudinal para permitir observar y caracterizar la zona de falla desde su interior (ver **Figura 5.c**). Sobre la franja identificada en la parte superior, en la zona cercana a la pared sur y hasta una altura coincidente con el comienzo de la pollera, pudo observarse la zona de bajo espesor previamente detectada mediante ensayo de UT. La fisura pasante se encontraba sobre esa zona de bajo espesor, aunque ligeramente desplazada.

**Figura 5.** Inspección visual interna del tramo de tubo reemplazado. (a) Franja interior y ubicación de la fisura. (b) Bajo espesor en la sección transversal del tubo, coincidente con la ubicación de la franja. (c) Ubicación de la zona de bajo espesor y fisura que originó la falla en la mitad superior del tubo. Se indica la altura aproximada de la protección a la llama.

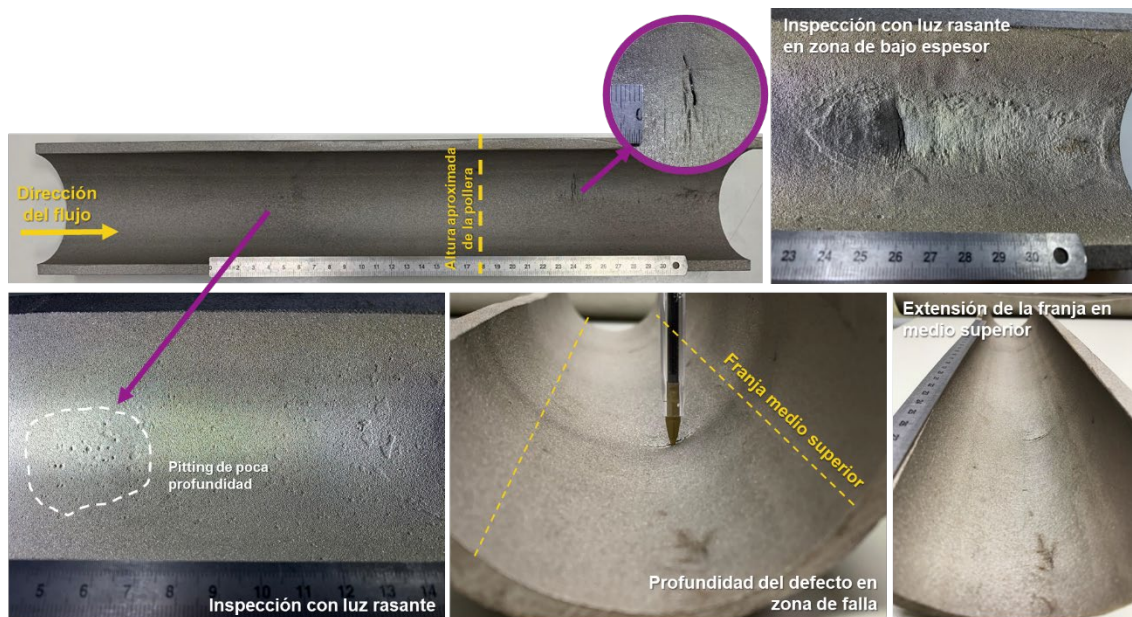
Para evidenciar los distintos defectos sobre la superficie interna del tubo, el mismo fue sometido a un procedimiento de arenado. Las distintas morfologías encontradas se resumen en las imágenes de la **Figura 6**:

- Se verificó que la franja en la zona superior se encontraba a lo largo de todo el tubo.
- La zona de bajo espesor se extendía hasta aproximadamente la altura del comienzo de la pollera. El resto del tubo presentaba espesor cercano al nominal.
- En la zona de bajo espesor había numerosas fisuras transversales, paralelas entre sí, con una morfología coincidente con un mecanismo de fatiga térmica.
- Se encontró pitting de poca profundidad en algunas zonas de la parte superior, aunque sin mayor relevancia.

**Figura 6:** Inspección visual interna de la superficie interior del tubo luego del arenado.

En base a la observación y caracterización realizada sobre el tubo, se determinó que la causa que dio origen a la falla es corrosión interna a alta temperatura. Se presume que ambos mecanismos identificados durante el estudio RBI (Sulfidación y NAC) pueden ser contribuyentes para desarrollar este tipo de degradación.
