# **FALLA EN REACTOR DE HYDROCRACKING CON PÉRDIDA DE CONTENCIÓN DE CATALIZADOR. GESTIÓN INTEGRAL PARA LA ADAPTACIÓN OPERATIVA Y PONER EN SERVICIO UN SOLO REACTOR. ANÁLISIS DE CAUSAS Y MEJORAS PARA ASEGURAMIENTO DE LA INTEGRIDAD**

Federico M. Jurín, YPF, [federico.jurin@ypf.com](mailto:federico.jurin@ypf.com)

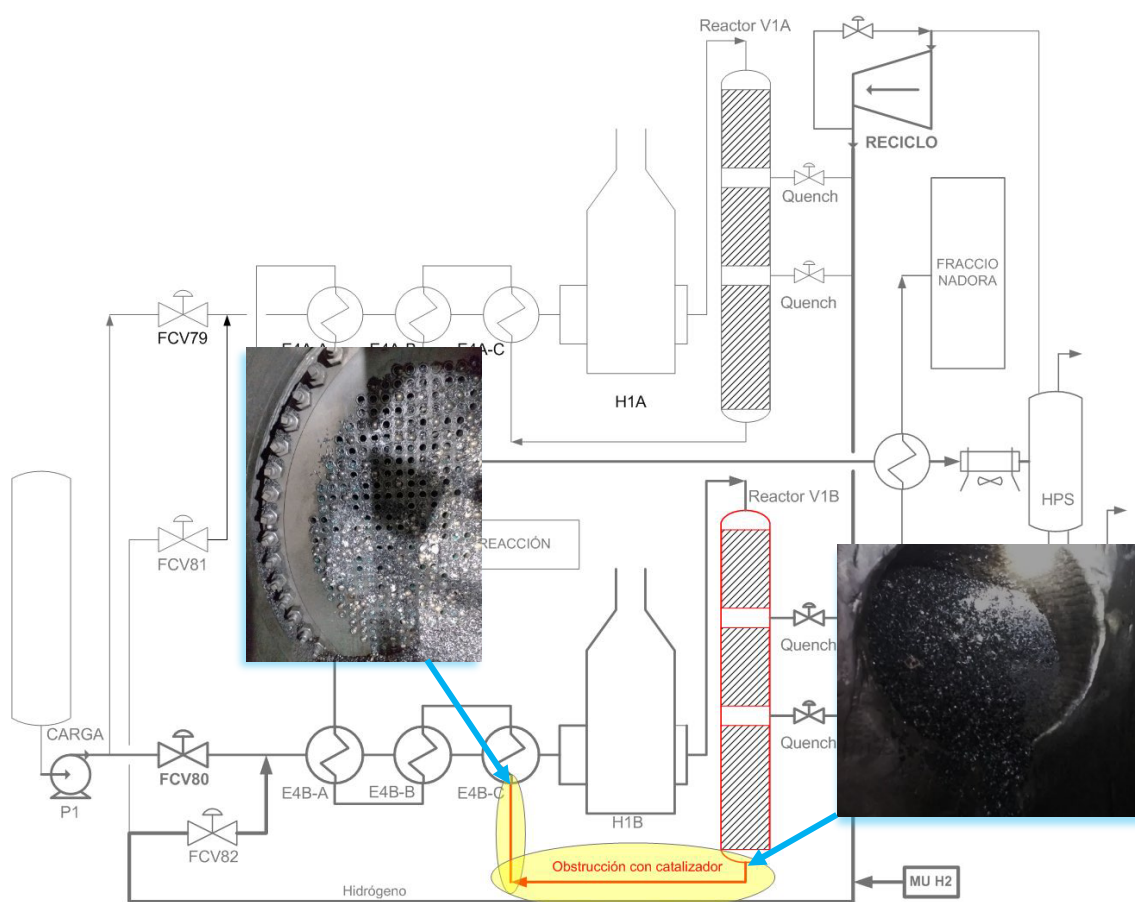
Durante las horas posteriores se determinó que la falla fue provocada por una obstrucción debida a acumulación de catalizador aguas abajo del reactor B (Figura N° 2). Se constató una pérdida de estanqueidad del lecho catalítico luego de detectar presencia de soporte cerámico y catalizador, ubicada en todo el tramo comprendido entre el codo de salida del reactor hasta los intercambiadores carga efluentes en el Tren de reacción B.

Figura N° 2. Obstrucción de catalizador en Tren de reacción B.

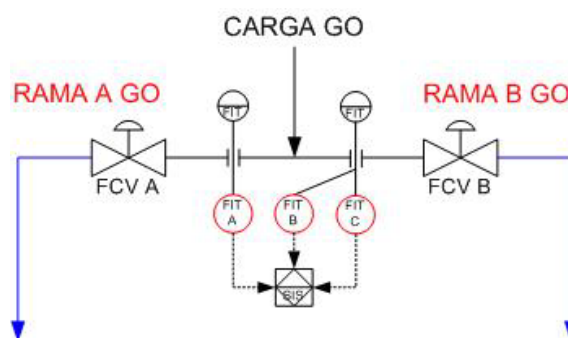
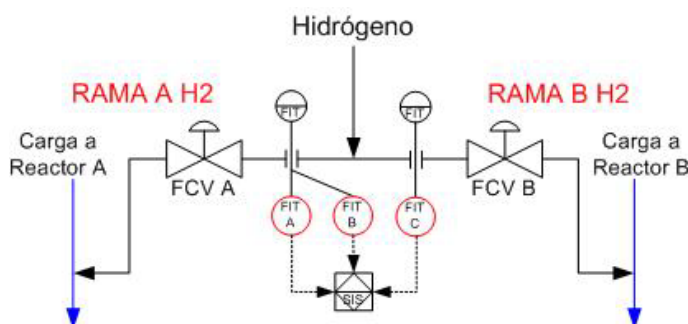
Figura N° 6. Lógica del sistema de protección por bajo caudal de carga líquida

Figura N° 7. Lógica del sistema de protección por bajo caudal de hidrógeno

Se observa en las Figuras N° 6 y N° 7 que, en los sistemas de protección, las redundancias de los instrumentos de caudal (tanto para carga líquida como para hidrógeno) se consideraban con lógica de votación 2oo3, a pesar de que un transmisor se encontraba sobre la Rama A y otros dos transmisores sobre la Rama B (parte del Tren A y del Tren B de reacción respectivamente) o viceversa, ya sea para el caso de carga líquida como para hidrógeno. Es decir, los tres transmisores de esta supuesta lógica 2oo3 no se encontraban en la misma cañería, por lo que no medían los mismos caudales.

Como puede observarse en la Figura N° 7, la Rama B de hidrógeno de reciclo (alimenta el Tren B de reacción) sólo posee un transmisor de caudal de ese gas (FIT C). De este modo, aunque ese instrumento activó alarma por bajo caudal, la lógica de disparo del sistema de seguridad no actuó debido a que los otros dos transmisores (ubicados en la Rama A; FIT A y FIT B) midieron caudales en rangos de operación normales.

Además, como se observa en las Figuras N° 16 y N° 17, se generaron los cambios recomendados en las lógicas de paro que protegen la unidad por bajos caudales de carga o de hidrógeno, adecuándolos a una lógica de votación 2oo3 en cada rama:

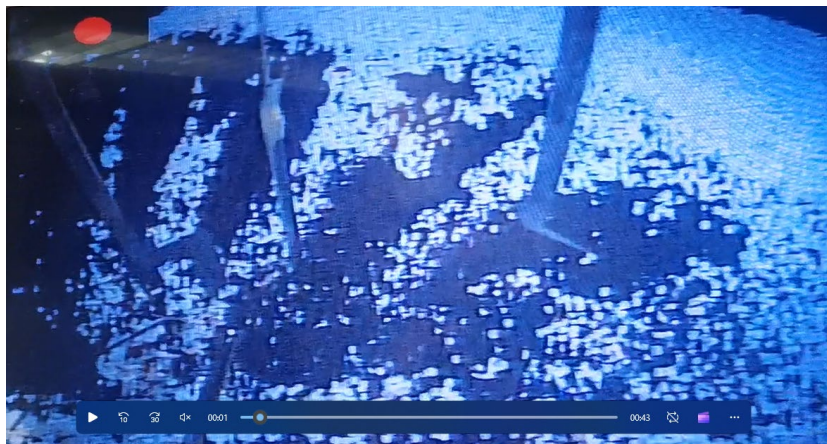
Tras haberse conseguido las condiciones de seguridad adecuadas del equipo dañado, fue posible obtener imágenes del tercer lecho de catalizador (el inferior) *sin* realizar ningún tipo de intervención que hiciera perder evidencias de lo ocurrido. De este modo pudieron observarse los efectos de la pérdida de contención del catalizador en el lecho inferior. La inspección con cámara desde el interior del reactor B (Figura N° 9) en su tercer lecho, reveló lo siguiente:

- Se observó en la parte superior del lecho catalítico *migración* de las tabletas de grading (color blanco) *hacia el centro del lecho y hacia abajo*.
- Lecho de catalizador de hydrocracking visible (color negro), por pérdida de las tabletas de grading a través de este. En condiciones normales del lecho, las tabletas debían cubrirlo completamente, sin migraciones hacia abajo.

- Tercer lecho catalítico con pérdida de nivel no uniforme y, por lo tanto, inestable para la operación.

Figura N° 9. Imagen superior del lecho catalítico inferior. Reactor B

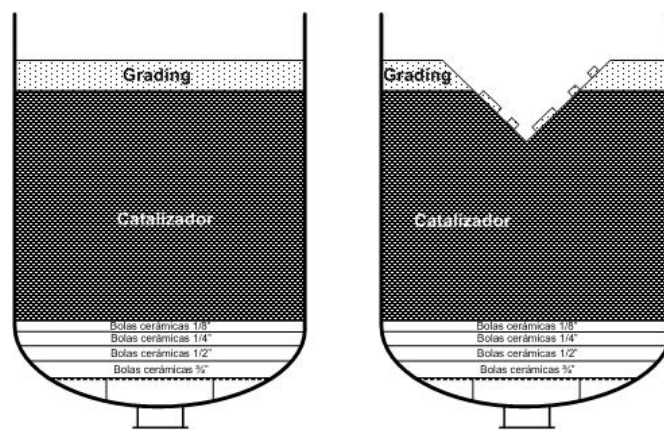
Figura N° 10. Comparación del lecho catalítico normal con el encontrado tras el incidente

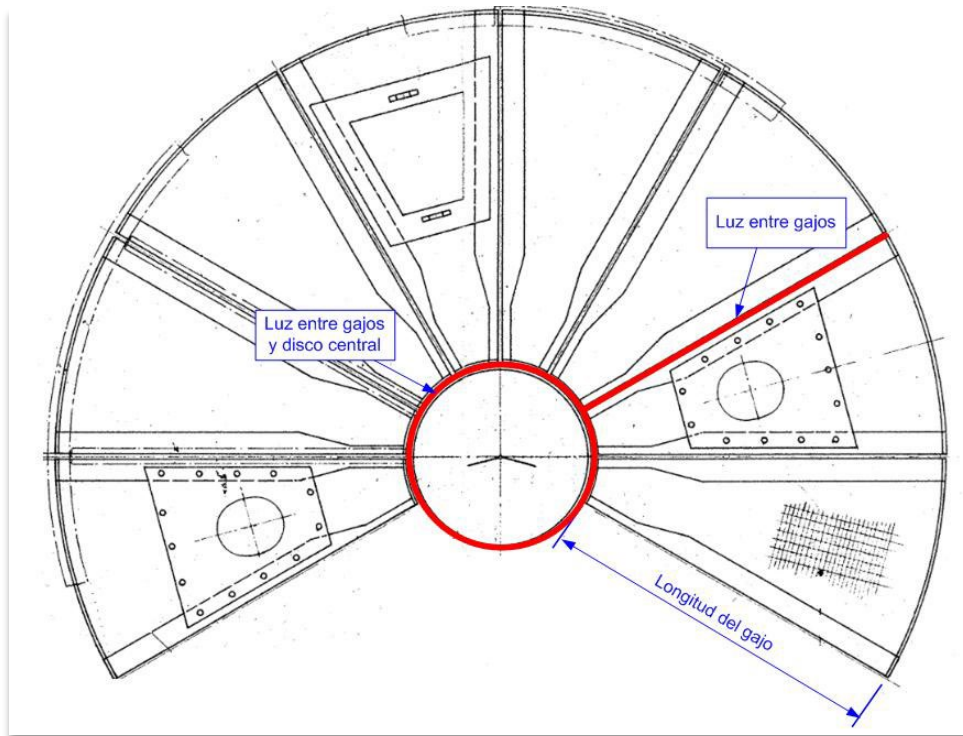
- Las dimensiones de algunos gajos de la grilla soporte inferior del Reactor B no coincidían con las dimensiones del plano constructivo; se encontraron longitudes hasta 8 mm inferior al diseño en piezas de aproximadamente 1000 mm de longitud (Figura N° 11). Esto ocasiona:

- Que las luces (separación) entre gajos sean *mayores* al diseño.
  - Que las luces entre gajos y canasto central sean *mayores* al diseño
 Estas luces mayores a las de diseño generan espacios entre los mismos que no quedan correctamente sellados por piezas de la grilla soporte o por calafateo.

- No se encontraron registros del control dimensional de planos conforme a obra (año 1983) para estas piezas.
- Siendo menor la longitud de los gajos no se procuró que el armado de la grilla soporte inferior del Reactor B posea luces homogéneas entre cada pieza. Se encontraron algunos gajos con luces dispares agravando la situación (unos más separados que otros de los gajos contiguos).

Figura N° 11. Detalle de montaje de piezas de la grilla soporte

de diseño (gajos de la grilla soporte), con un eshaustivo control dimensional de cada una de esas partes para definir la instalación adecuadas de las mismas.

Las separaciones o luces entre gajos quedaron definidas por plano. Aquí es importante destacar que esto se realizó cumpliendo los procedimientos vigentes de gestión del cambio de la compañía, asegurándonos que la fuente de información sobre este equipo sea oficial y única, tras verificarse las discrepancias entre planos anteriores y relevamientos en campo durante la investigación del incidente.

Dadas las separaciones entre gajos superiores a las de diseño, se adaptaron los perfiles T (piezas de diseño) que se apoyan sobre esas separaciones y las sellan. Además se verificó que los trabajos de calafateos y sellos entre piezas se realizaran con los materiales diseñados para resistir las condiciones de operación y de acuerdo a las mejores prácticas recomendadas.

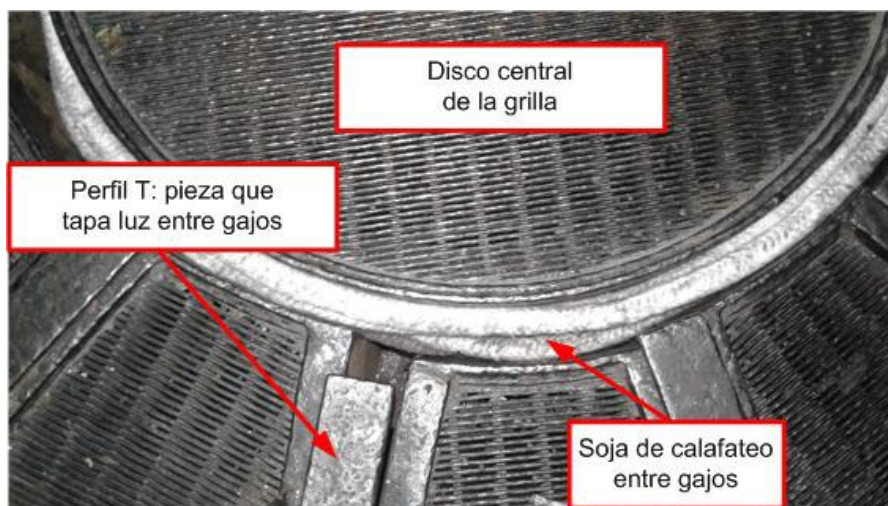
- No se encontró evidencia de controles dimensionales en el armado de la grilla soporte inferior de ambos reactores (A y B) en la intervención de 2017, ni en ninguna otra intervención anterior por ser piezas recibidas en el CILC muchos años antes.
- En la empaquetadura del canasto central se utilizaron dos tipos de sogá distintos, uno de los cuales no era de material apto para las condiciones de operación, ni de diámetro acorde a diseño, por lo que no cubría correctamente los espacios entre piezas que debía sellar (Figura N° 12).

Figura N° 12. Falla de empaquetadura entre disco central y gajos laterales

Las evidencias encontradas durante las inspecciones confirmaron que se produjo fuga de bolas cerámicas y catalizador a través de un espacio formado entre gajos de la grilla soporte y su disco central. Durante el tiempo de servicio del reactor desde la última parada programada hasta el

incidente, el peso del lecho catalítico comprimió el calafateo y dejó los espacios libres necesarios para que ocurriera el incidente.

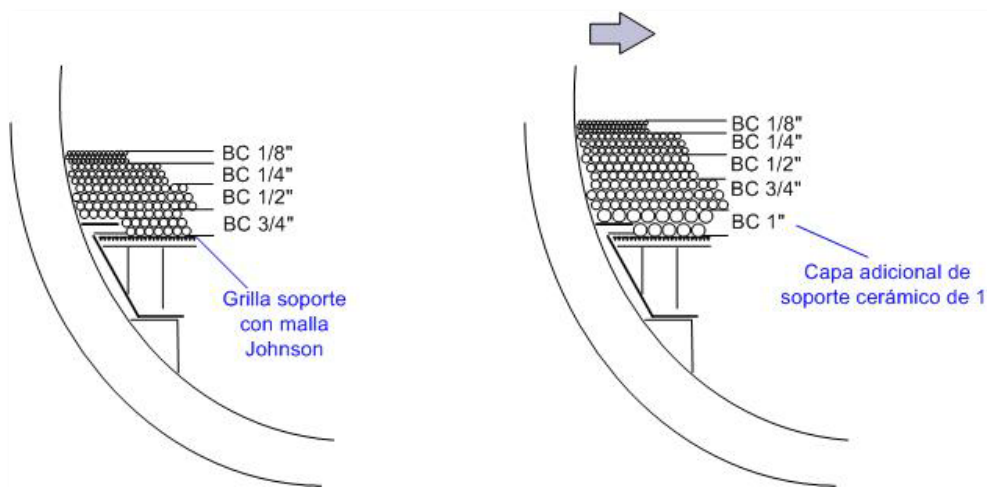
Figura N° 15. Modificación del esquema de soportes cerámicos

- Armado de la grilla soporte que minimiza los espacios de separación entre las partes.
- Adaptación de la carga del lecho catalítico; se agrega una capa de bolas cerámicas de 1" sobre la malla Johnson de la grilla soporte del lecho catalítico para minimizar pérdidas (Figura N° 15)

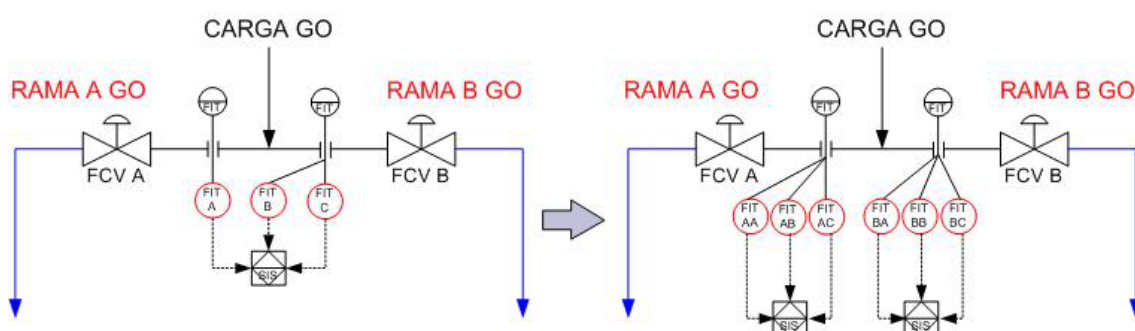
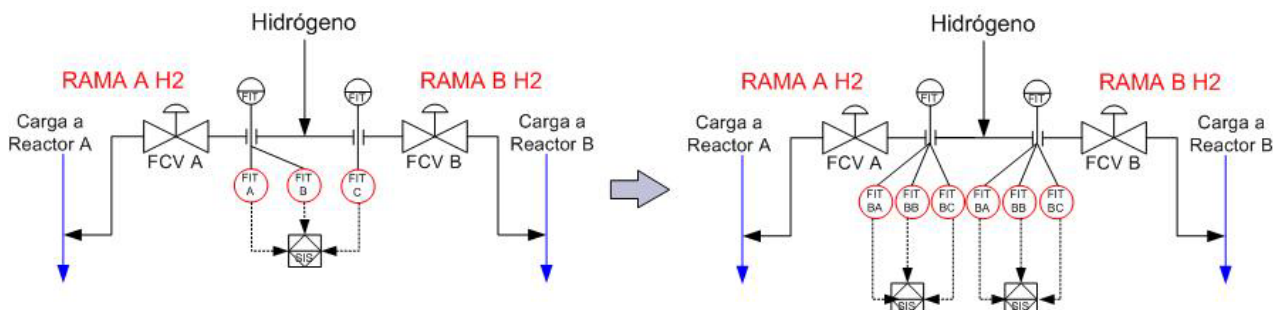
Figura N° 16. Adecuación a lógica 2oo3 en cada rama de carga al sistema de reacción

Figura N° 17. Adecuación a lógica 2oo3 en cada rama de hidrógeno al sistema de reacción

De este modo se asegura que el sistema de seguridad pueda verificar bajas cargas en cada rama por separado y parar la unidad en condiciones de seguridad.
