# **TROUBLESHOOTING DE CONDENSADORES DE SUPERFICIE**

## **UNIDAD COKE 1 – CILC – YPF S.A.**

Marcos David Cancio Montbrun, YPF S.A., marcos.cancio@ypf.com

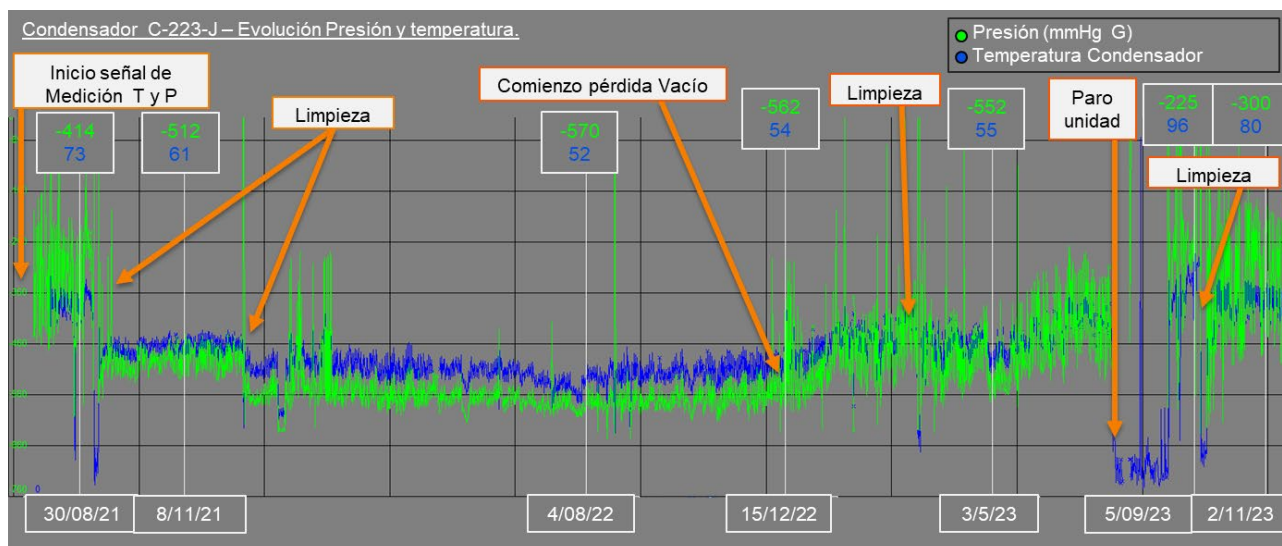
A mediados de Julio de 2021 se instaló en el condensador medición de temperatura del condensado y vacío en envoltorio, con señal al sistema de control. En el siguiente gráfico se puede observar la evolución del vacío desde la instalación de medición hasta noviembre de 2023. Se puede destacar como el equipo operó correctamente hasta diciembre de 2022, con 2 limpiezas del equipo efectivas en las que se ganó vacío. En diciembre de 2022 se comienza una tendencia de ensuciamiento bastante pronunciada que no mejora con posteriores limpiezas, ni con la apertura e *intervención del equipo en parada de planta* de septiembre de 2023.

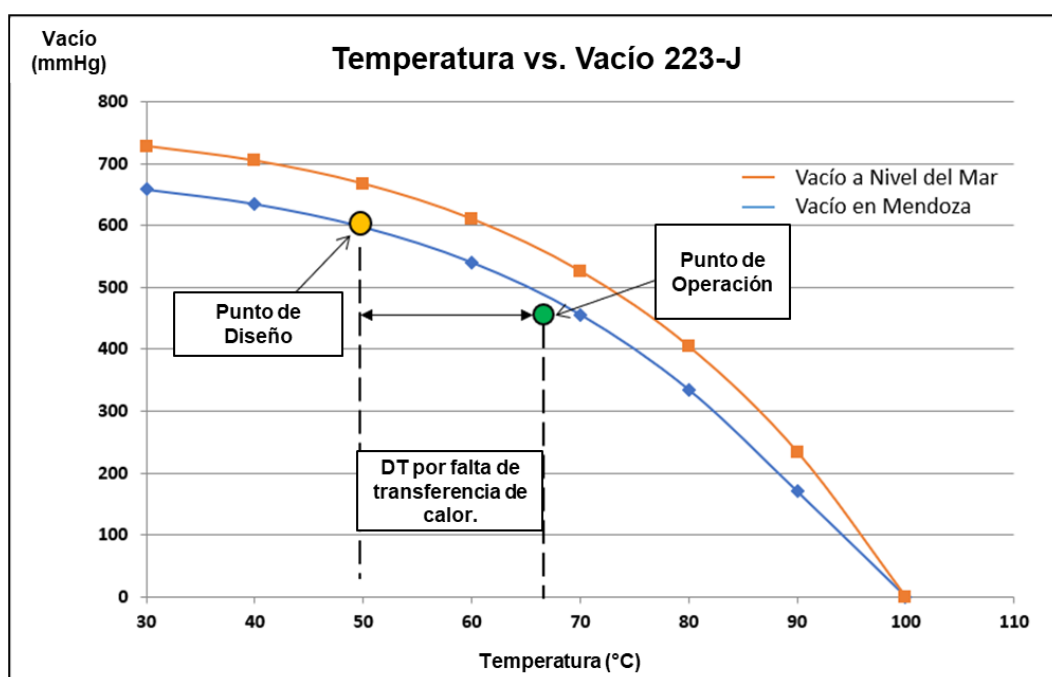
Como se comentó con anterioridad una forma de evaluación rápida y muy útil de la performance de estos equipos es referenciando el **punto de operación respecto a la curva de equilibrio liquido-vapor del agua**. A modo de ejemplo, si graficamos el punto de operación en diciembre de 2022 cuando se comienza a perder vacío se puede visualizar el desvío respecto al diseño debido a la falta de transferencia de calor.

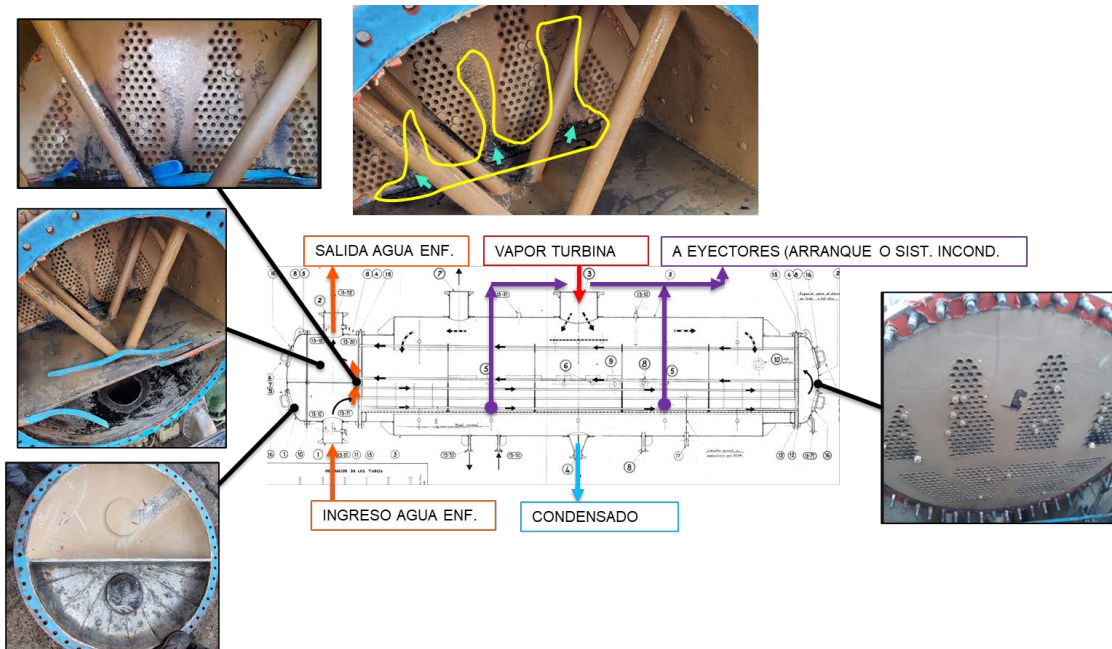
Debido a la baja performance observada luego del paro de unidad se decide realizar un **mapeo de presiones y temperaturas del sistema**. A partir de este mapeo se identifica que se encuentra una obstrucción aguas arriba del equipo y/o dentro del mismo. Se define realizar una intervención del equipo. Al momento de la apertura se pudo constatar que el cabezal de entrada de agua al mismo se estaba bypaseando, por una junta rota y erosionada. Se puede ver en las siguientes imágenes como el agua de enfriamiento bypasea el equipo por la junta contra la placa porta tubos. Así mismo se puede ver que por las altas temperaturas del equipo y baja circulación se producían depósitos calcáreos importantes (y sectorizados de acuerdo con el flujo).

En la intervención se mecanizó la brida del cabezal y repuso la junta correspondiente. Los resultados de esta intervención fueron infructuosos pues lamentablemente la mejora en el condensador no fue apreciable.

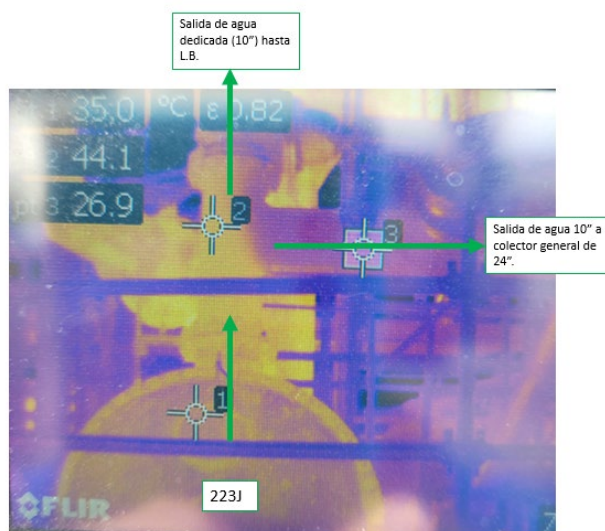
Como parte de la investigación se procedió a realizar un *mapeo térmico con cámara termográfica* para identificar zonas calientes. Como se puede observar en la figura de inicio (esquema del sistema del condensador), el mismo posee dos ingresos de agua y dos salidas. Un conjunto entrada-salida se comparte con el resto de los colectores de agua de la unidad y el otro es dedicado para este equipo desde el L.B. (límite de batería). Cuando se realizó la termografía al cabezal del condensador, se pudo observar que una de ellas estaba muy fría. Se realizó una prueba de bloquear esa salida en cuestión (salida lateral), logrando mejorar el vacío ganando aproximadamente 40 mmHg (5.3 kPa) y bajando la pérdida de carga del equipo de 2.1 kg/cm<sup>2</sup> a 1.8 kg/cm<sup>2</sup>. De ello se pudo deducir que el equipo tenía una contrapresión con circulación inversa desde el retorno lateral. Así pudo constatar que la configuración óptima de operación era abriendo ambas entradas, pero cerrando la salida lateral.

A continuación, se presenta la termografía de ese momento:

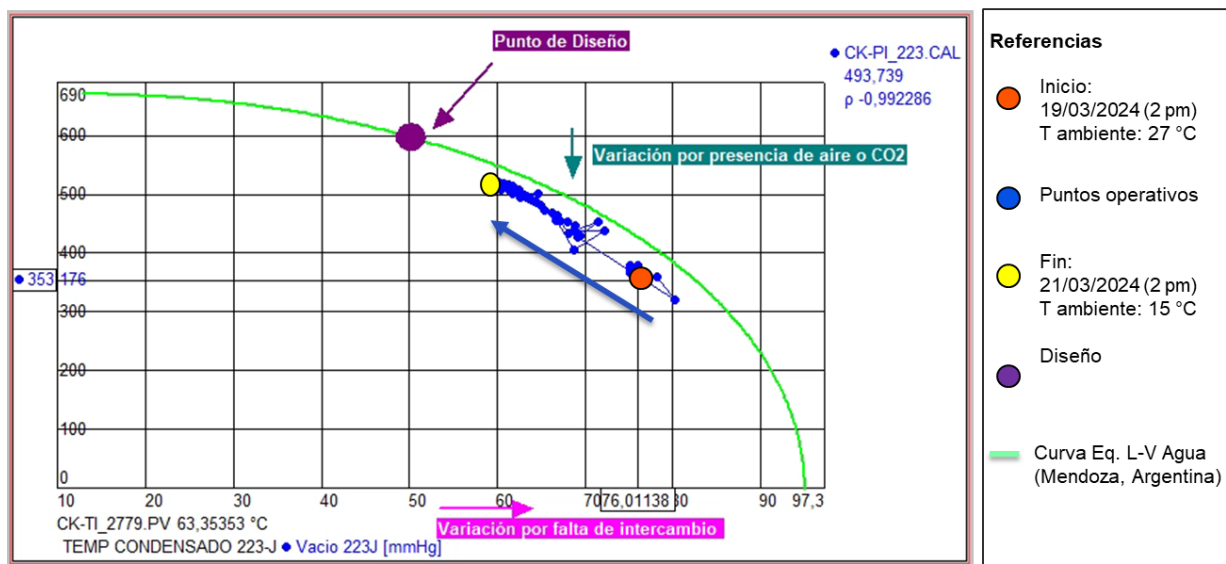
**C-223-J - Vacío vs. Temperatura Condensado. Puntos de operación del quipo durante tormenta (baja T ambiente)**

El siguiente gráfico es una captura de video de la evolución de la operación del condensador. Debido a que no se puede adjuntar el video en el presente trabajo, se indica la evolución de los datos con la flecha en color Azul.

El equipo mostró una gran **sensibilidad a la variación de la temperatura ambiente** (en realidad a la del agua de enfriamiento, que baja considerablemente por mayor eficiencia en torres de enfriamiento de refinería debido a la baja de la temperatura ambiente), confirmando que la hipótesis de baja transferencia de calor (probablemente por ensuciamiento) seguía siendo correcta. Como  $Q=U.A. DT$ , (donde Q es el calor transferido, U coeficiente de transferencia, A el área de intercambio y DT, la diferencia de temperatura entre entrada y salida: A es fija (puesto que los controles de niveles de condensado ya se habían chequeado oportunamente y la operación no había cambiado en ese periodo), el Q se incrementó notablemente debido al aumento del DT, todo indicaba que el U debía de haber bajado considerablemente respecto al diseño.

A pesar de haber limpiado el equipo en reiteradas ocasiones, de haber optimizado todos los elementos “periféricos” del condensador y de no haber identificado indicio de suciedad residual en los tubos a simple vista, todas las evidencias indicaban que **necesitaba limpiarse nuevamente**.

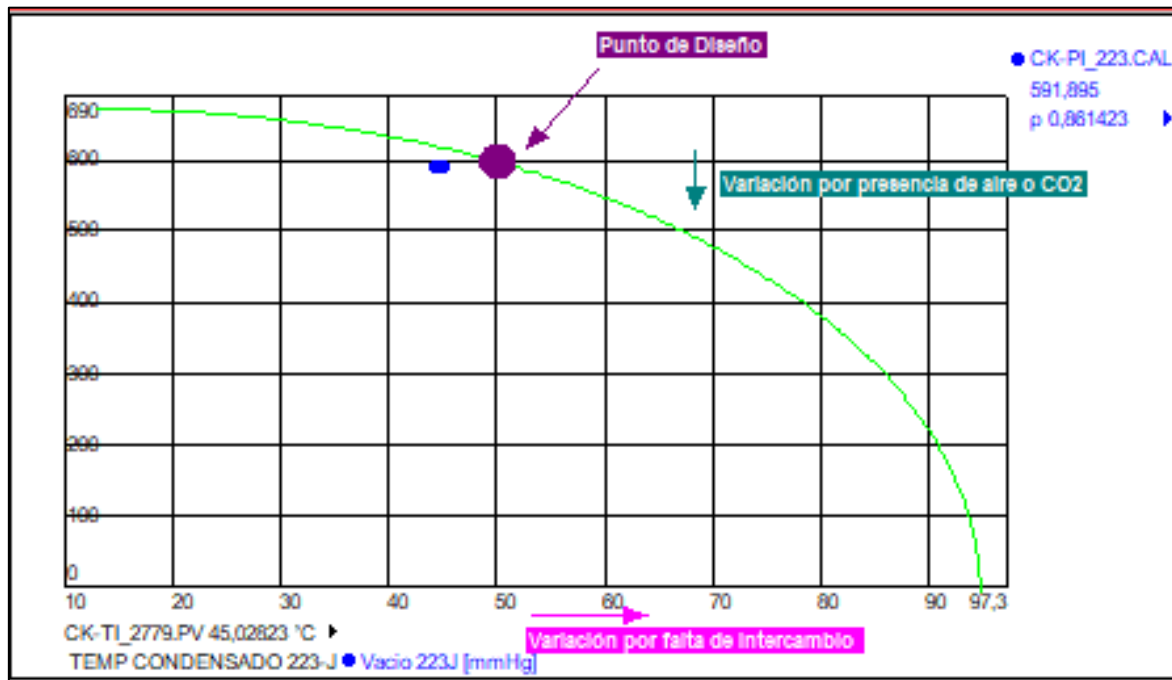
Si se compara las limpiezas previas y esta última, se observa que luego de la nueva intervención, el condensador **queda operando sobre su punto de diseño**. Logrando un vacío óptimo que ronda los **600 mmHg**.

En la siguiente gráfica se observa el punto de operación posterior a la limpieza (punto azul) cercano al de diseño (punto violeta) sobre la curva de equilibrio Vapor-Condensado.

Se decide realizar una nueva intervención, pero esta vez con una empresa y máquina/método diferente al realizado anteriormente en el complejo. En la apertura de los cabezales no se observó que se encontraran sucios como en otras oportunidades, sin embargo, la suciedad de los tubos se presentaba como una cáscara muy dura y, en palabras propias de quienes limpiaban los tubos, “*muy difícil de romper*”.

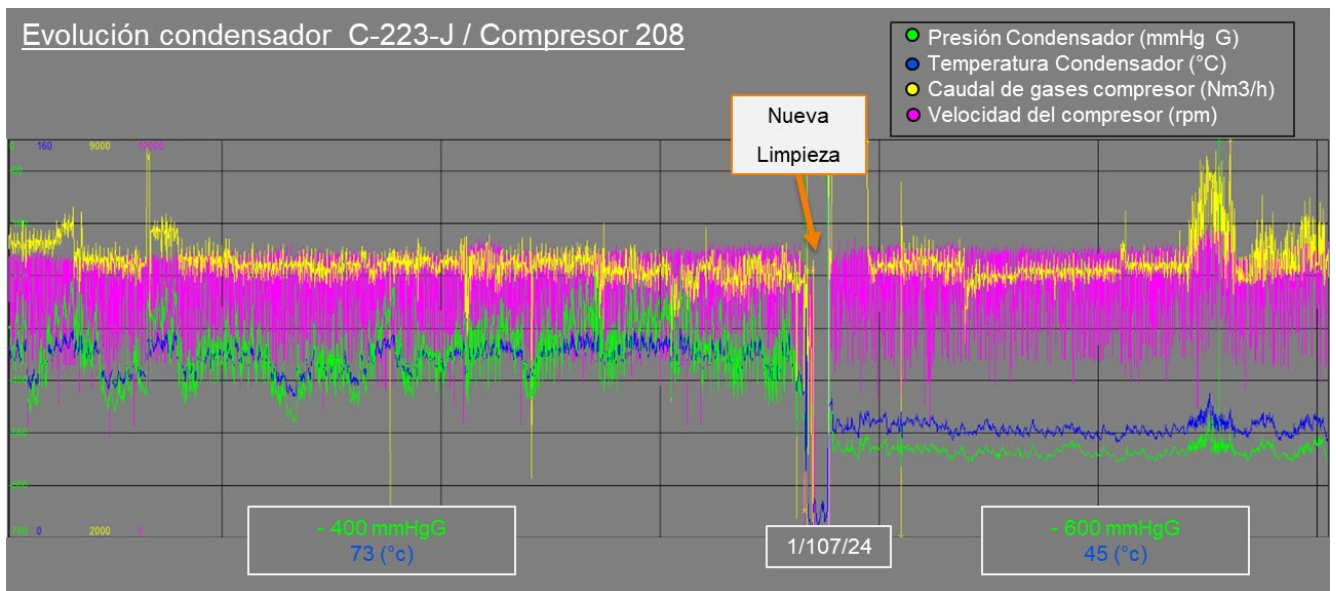
Se puede ver en la siguiente captura de tendencias de presión y temperatura el antes y el después de la intervención. Siendo la línea verde el vacío, se ve como mejora drásticamente de -400 mmHg promedio a -600 mmHg promedio (manométrico) y la línea azul el condensado bajando de 75 °C a 40 °C promedio. Así mismo la buena performance se denota en el hecho de que el vacío se mantiene muy estable, siendo independiente de las perturbaciones del proceso (vale la pena comentar que en una unidad de Cracking Térmico Retardado son frecuentes).

De acuerdo con lo observado se deduce que el equipo convivió con una incrustación que no era removida con las limpiezas normales (ni aun manteniendo contra lavados de planta), empeorando cada vez más la incrustación en cada ciclo entre limpiezas. Lo llamativo de las intervenciones era que a simple vista no se observaba la suciedad remanente (ni siquiera) en los extremos de los tubos.

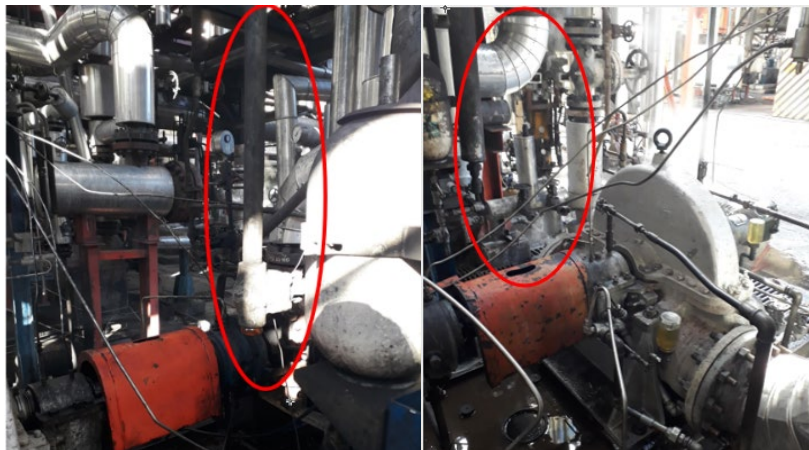
En una de las primeras investigaciones que realizamos sobre el equipo en 2020 pudimos identificar un cambio realizado entre los años 2013 y 2016 en los sellos de dos de las turbinas (206JT y 205JT). Básicamente se habían reemplazado sellos por obsolescencia, pero se cambió la tecnología pasando a sellos positivos, en los cuales no se requiere “vapor de sello” por que se asume que el sistema sella hacia el exterior. En un sistema que opera a vacío, esto no sucede. Este cambio insignificante desde la óptica del mantenimiento del equipo rotante, y realizado sin una gestión multidisciplinaria implicó habilitar un ingreso de aire parásito que “envenena” al sistema, superando ampliamente la capacidad del sistema del condensador para evacuar los incondensables.

Corregir el reemplazo de los sellos y readecuar las inyecciones de vapor a los mismos conllevó esperar a un paro de unidad en el año 2023, dado que las turbinas no eran entregables en servicio y las adecuaciones técnicas requeridas en cajas de sellos y demás eran complejas.

Finalmente, los **sellos se reemplazaron y las inyecciones de vapor de sello se readecuaron**. Pero el condensador no desarrolló vacío.

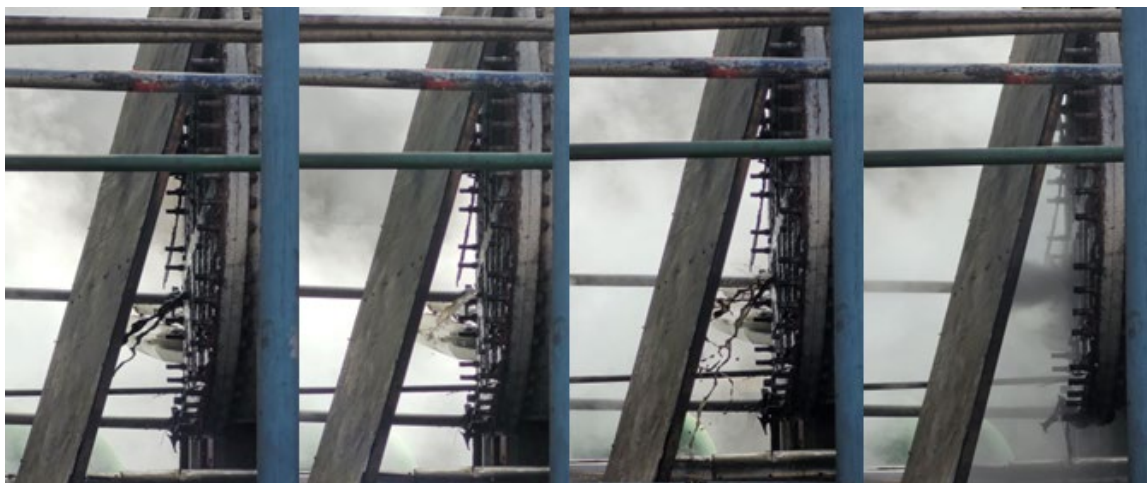
Habiendo tenido la experiencia de mejora en metodología de limpieza con el condensador C-223-J mencionado en el “Caso 1” del presente documento, **implementamos la misma limpieza** en el condensador C-224-J. A pesar de haber intervenido este equipo también en reiteradas ocasiones sin ninguna mejora, la remoción de incrustaciones fue notoria, como se observa en las siguientes capturas de video:

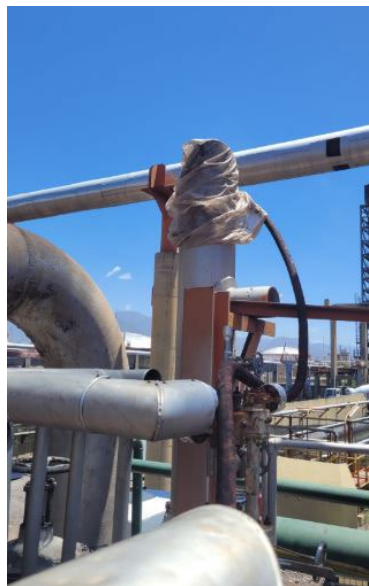
Se nos ocurrió realizar un prueba ingresando agua con una manguera con mayor caudal con la intención de rebalsarlo por el venteo. Al realizar esta prueba no solo nunca rebalso o dio indicios de evacuar agua por la salida de condensado de la válvula plato, sino que el nivel del condensador aumentó drásticamente. A conclusión era muy clara, la válvula plato estaba abierta.

Por supuesto realizamos esta prueba. Cuando se colocó la bolsa, instantáneamente el mano vacuómetro del condensador comenzó a marcar vacío (-10 mmHg, -30 mmHg, -60 mmHg, -70 mmHg). Sacamos la bolsa rápidamente por temor a que por la fuerza de la succión (que era considerable) se fuera hacia dentro del equipo. La foto a continuación es el registro de ese momento. Se puede observar la bolsa y la manguera que usamos en la prueba.

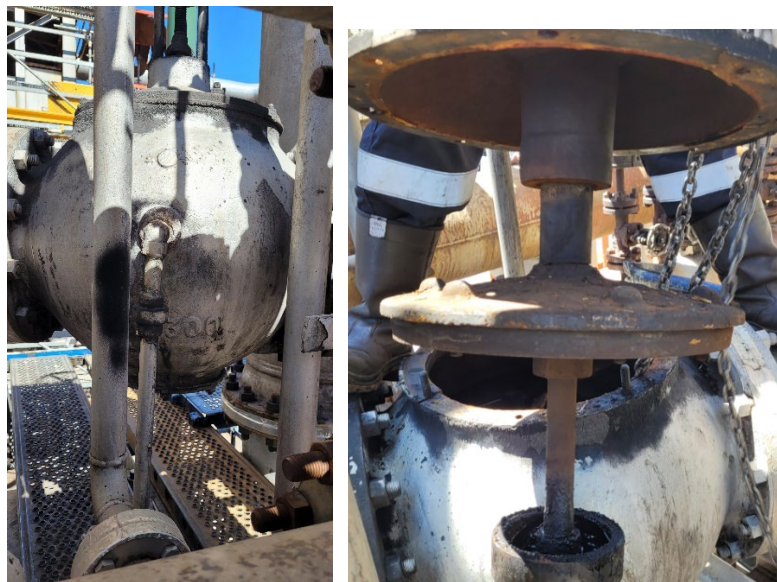
En base a lo observado se solicitó retirar el codo de venteo y la válvula plato para realizarle mantenimiento. Al momento de sacar la válvula se pudo observar que la misma estaba con restos de óxido, trabada en su recorrido y en posición abierta.

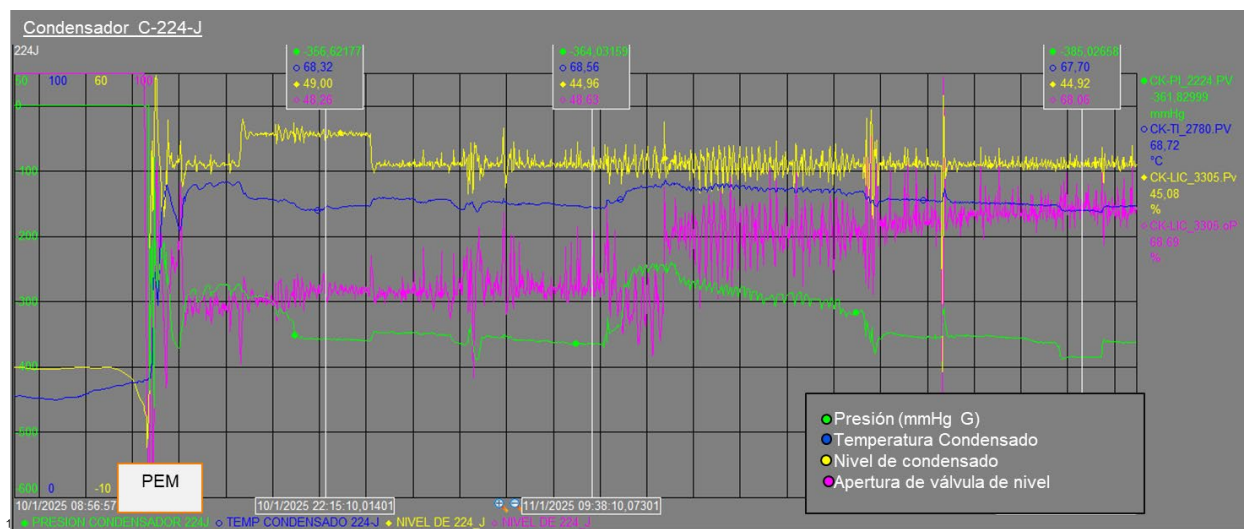
Una vez con la válvula reparada y montada se procedió a poner en marcha el condensador y por primera vez en muchos años desarrolló vacío. El punto de operación rondaba los -380 mmHg G para una temperatura de condensado de 70°C. Todo un logro, sin embargo, como era de esperarse en base a la historia, distaba aún de estar en un punto de operación cercano al diseño. La diferencia ahora sería que teníamos un punto de operación de referencia y dispondríamos de sensibilidad a los toques y ajustes que realizáramos para evaluar mejoras al tener algo de vacío.

Un punto que no mencioné aún en este caso es que desde una temprana etapa del troubleshooting se solicitó incorporar en el condensador señales de temperatura y presión al sistema de control, precisamente con la finalidad de evaluar la evolución del equipo y realizar un seguimiento adecuado. En la siguiente gráfica se observa la puesta en marcha del condensador con la nueva válvula.

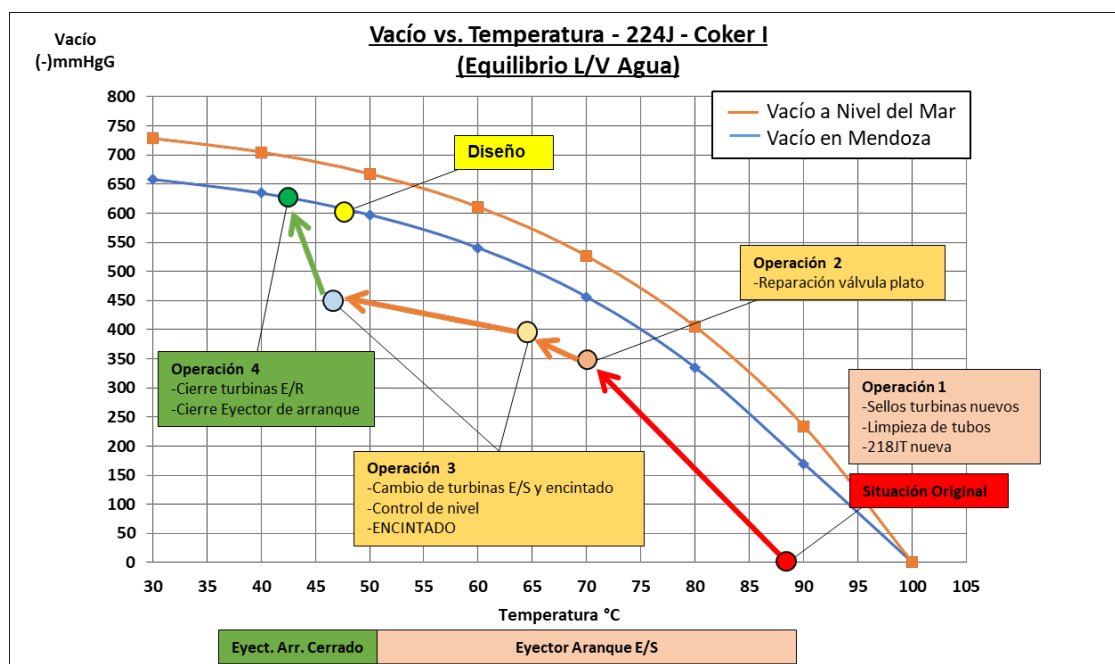
En la siguiente curva de equilibrio L/V para el agua se representa la evolución de los puntos de operación del condensador, a medida que se fueron realizando las correcciones en los diferentes aspectos de la instalación descriptas en este caso.

Como resumen todos los puntos que se trabajaron en todo el sistema del 224J en diferentes momentos que permitieron alcanzar este resultado fueron:

- Instalación de venteos atmosféricos en colectores de descarga de turbinas que permiten todas las intervenciones del equipo en servicio.
- Reemplazo de los sellos de las turbinas 205JT/206JT de tipo "positivo" a sellos con inyección de vapor aptos para sistemas de vacío.

- Adecuación de todos los sistemas de inyección de vapor a sellos de las turbinas del sistema (204JT/206JTA-B/205JT)
- Instalación de la nueva bomba de corte 218J eléctrica. Esto permitió dejar chapeada la descarga de colector de las turbinas 218JT/B eliminando un gran ingreso de aire parásito, además de bajar la demanda del equipo a valores dentro del diseño.

- Instalación de mano vacuómetro y termómetro de condensado con señal al sistema de control distribuido.
- Instalación de los
- Pruebas de funcionamiento y posterior intervención de la válvula plato y pruebas en taller de cierre.

- Agregado de drenaje en válvula plato para correcto sello hidráulico.
- Revisión y mantenimiento al sistema de eyectores del condensador.
- Correcto encintado y seguimiento de ingresos de aire parásito.
