# CORROSIÓN BAJO TENSIÓN POR CÁUSTICOS EN LINEA DE TRANSPORTE DE VAPOR DEL CIEM

## Sinopsis

Luego de una falla en una línea de vapor que provocó la pérdida al exterior, se llevó a cabo el análisis de los componentes afectados, tratándose en este caso de dos codos de acero al carbono de 12" identificados como "codo superior" y "codo inferior". Los resultados de la composición química revelaron la presencia de especies alcalinas. Además, se observaron fisuras a simple vista en el material base y, mediante el uso de microscopía electrónica de barrido, se identificaron fracturas frágiles en las soldaduras y en las zonas afectadas por el calor. Con estos hallazgos, se concluyó que el mecanismo corrosión bajo tensión por cáusticos fue la principal causa de la falla y, a partir de este estudio, se establecieron acciones para mitigar los factores que contribuyen a la degradación del material, siendo la principal, la identificación de la fuente de cáusticos. En paralelo, se estableció un plan para inspeccionar el resto de las líneas del sistema de vapor.

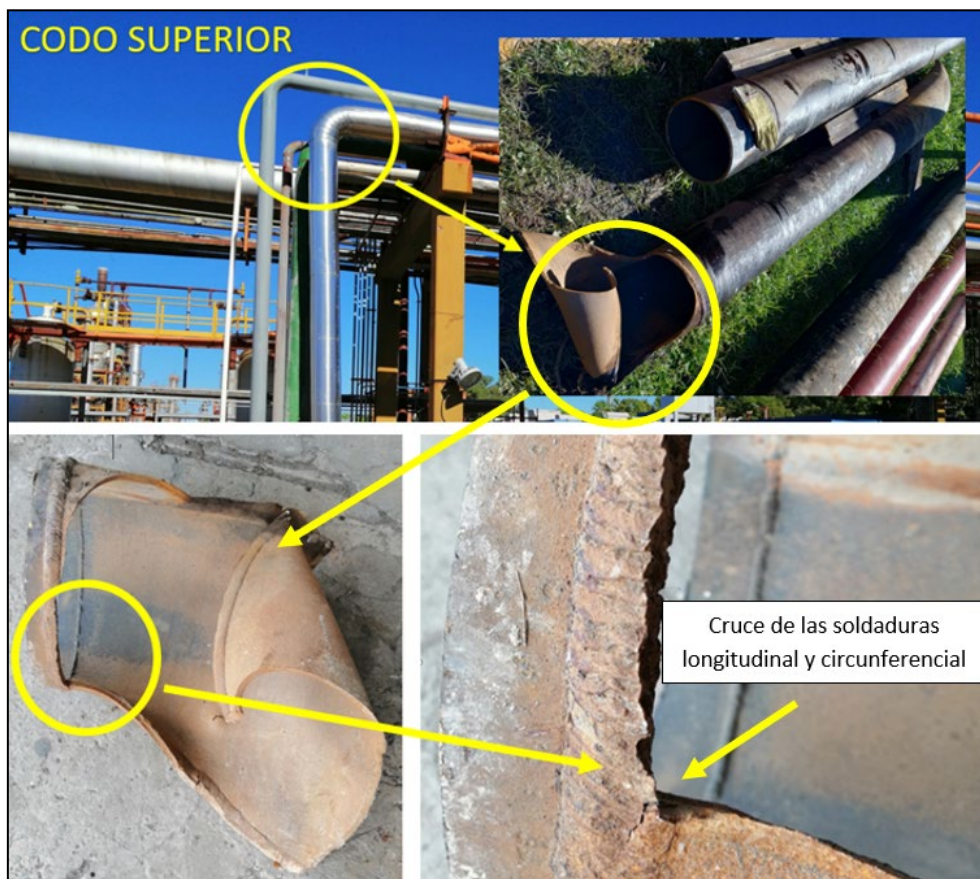
Se identificó el posible origen de la falla ocurrida en el codo superior, el cual se observó en el cruce de las soldaduras longitudinal y circunferencial.

Imagen 1 - Codo superior. Se indica en la imagen inferior derecha el posible origen de la falla.

Visualmente, este componente evidenció una ruptura a lo largo de las soldaduras circunferencial y longitudinal (imagen 1) siendo la unión entre estas soldaduras, el posible origen de la falla, aunque, cabe aclarar que no se determinó en cuál codo se dio primero la ruptura.

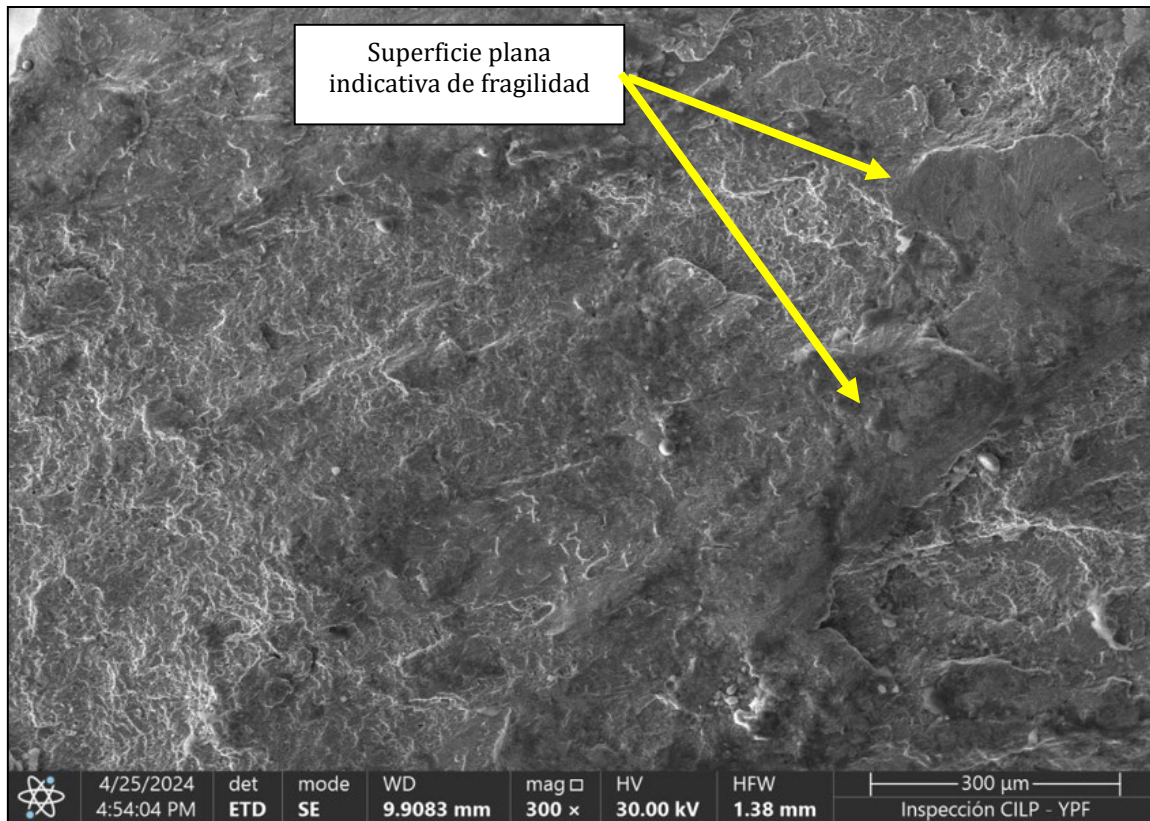
Se tomó una muestra del cruce de las soldaduras y se la observó en el SEM. Las imágenes 2, 3 y 4, mostraron que la superficie de fractura presenta zonas de ruptura frágil y dúctil. La relación

Imagen 2 - Superficie de fractura – Codo superior – Cordón circunferencial. Se observó a lo largo de todo el espesor de la soldadura este tipo de fractura.

La superficie de fractura en este cruce de soldaduras fue frágil en la mayor parte y a lo largo de todo el espesor (Imágenes 2 y 3). También se observaron fisuras en la raíz de la soldadura y el análisis mediante EDS (de la Tabla 2) no identificó ningún elemento contaminante que promueva algún mecanismo de daño. No obstante, se infiere que esta falla puede estar asociada a fisuración por cáusticos debido a que sí se encontraron especies alcalinas aguas arriba en el tramo vertical (Tabla 7) y aguas abajo en el codo inferior (Tabla 4).

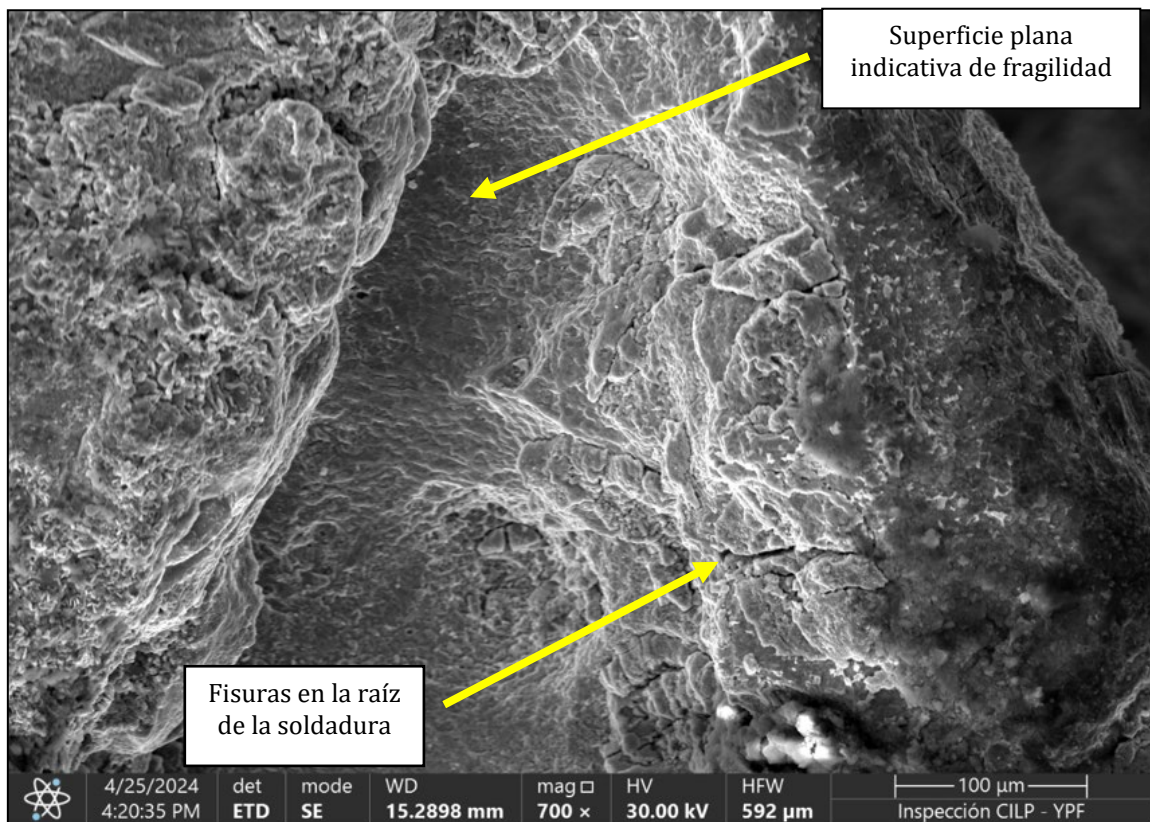
entre las áreas dúctil y frágil varían en distintos lugares, pero no se determinó ningún patrón y, en general, el área frágil es mucho mayor a la dúctil. También se observaron fisuras que inician en la raíz de la soldadura (imagen 3).

Imagen 3 - Superficie de fractura – Codo superior – Cordón circunferencial. Se observan fisuras que inician en la raíz de la soldadura, así como también, una superficie de fractura frágil.

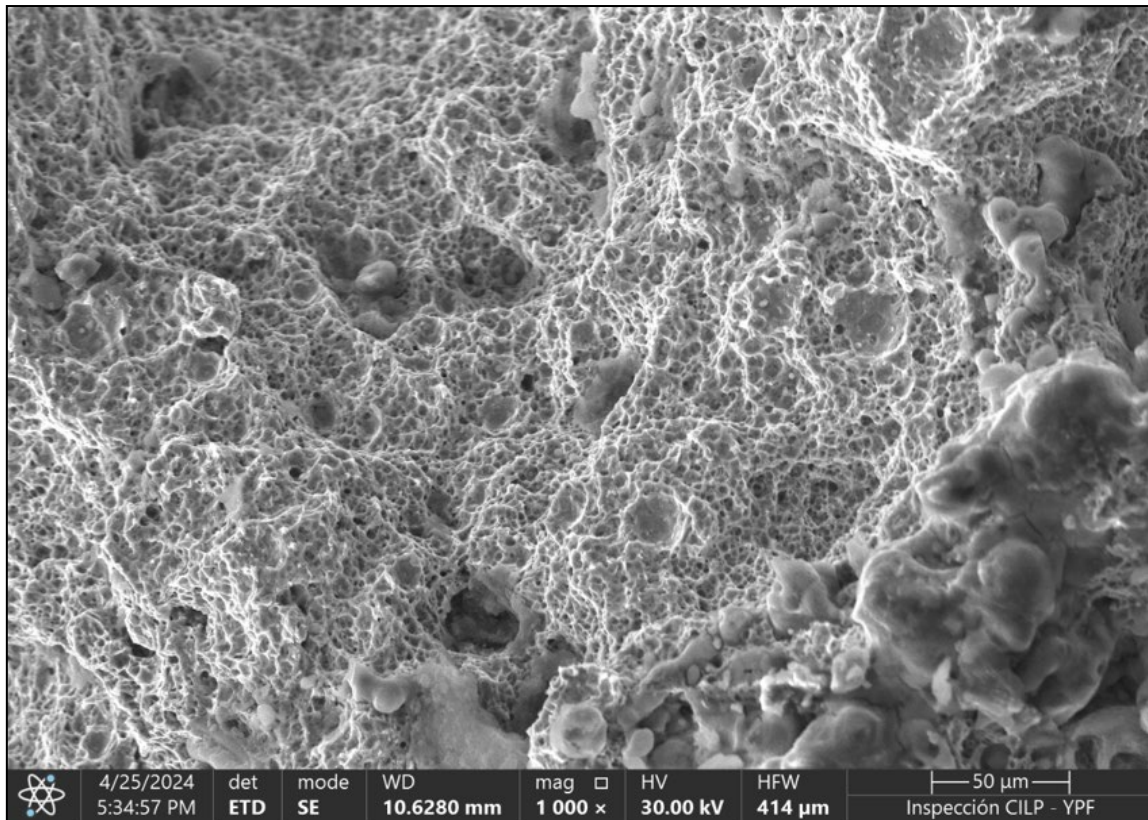
Imagen 4 - Superficie de fractura – Codo superior – Cordón circunferencial. Magnificación de una zona indicativa de fractura dúctil.

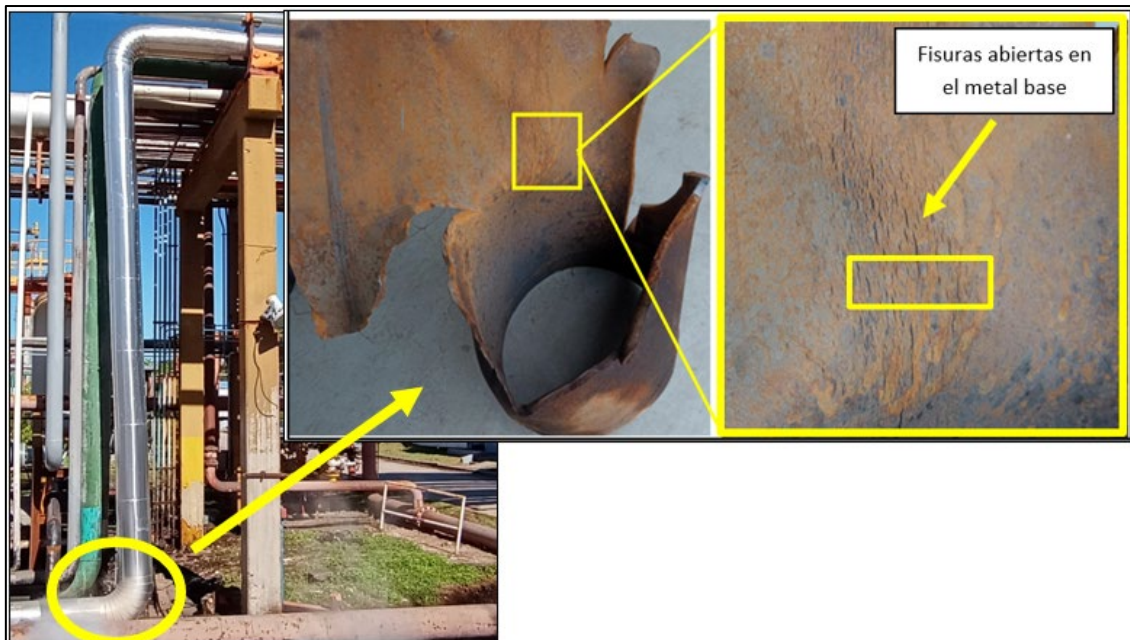
Se observó que el codo inferior presentaba gran cantidad de fisuras en el metal base que iniciaron en la superficie interna del codo (imagen 5). La formación de estas fisuras se asoció a la presencia de especies cáusticas (más adelante, se verá la identificación de Na y K). También se midieron espesores mediante ultrasonido indicando valores entre 9 y 10 mm siendo la pérdida de espesor del tipo generalizada en toda la superficie, excepto en algunos tramos de soldaduras donde se evidenció corrosión localizada (socavación) de baja pérdida de material en los cordones.

Imagen 5 - Codo inferior. Se observaron gran cantidad de fisuras preexistentes que se abrieron por la deformación.

Visualmente, se observó gran cantidad de fisuras preexistentes abiertas en el metal base (imagen 5). El hecho de que estuvieran abiertas es atribuible a la deformación que sufrió el codo al momento de la ruptura. Estas fisuras fueron analizadas mediante EDS y se identificaron especies alcalinas (sodio -Na- y potasio -K-, ver Tabla 3), por lo que, se pudo establecer que las fisuras estaban presentes con anterioridad a la ruptura a causa del mecanismo de daño “Corrosión bajo tensión por cáusticos (CBT Cáustico)”. Sumado a lo anterior, en las metalografías de las imágenes 6 y 7 se observó que las fisuras características del mecanismo CBT Cáustico continuaban introduciéndose en el material desde el final de la fisura abierta.

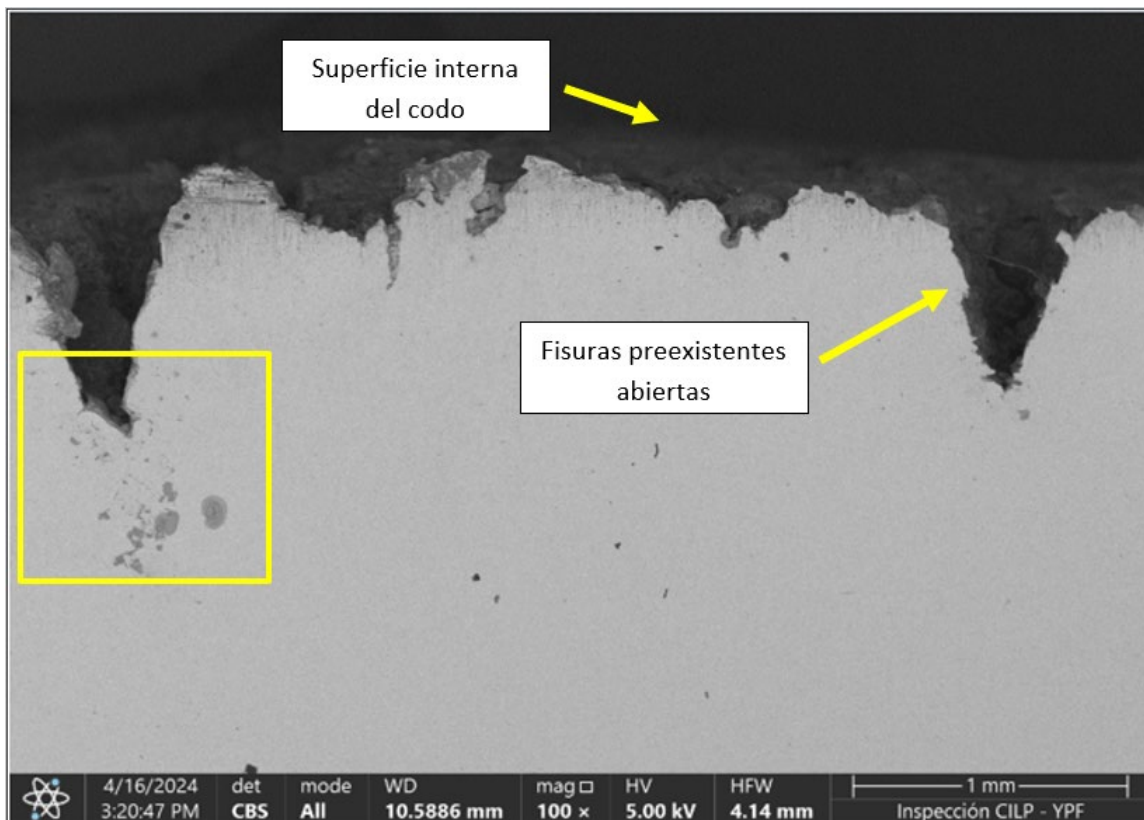
Se tomó una muestra transversal del metal base y se observó que las fisuras iniciaron desde la superficie interna. Es decir que, en primer lugar, se dio origen a fisuras debido a un mecanismo de daño que avanzaron desde el interior hacia el exterior. Y, al momento de la ruptura, estas fisuras se abren debido a la deformación que sufrió el codo.

Imagen 6 - Metalografía del metal base. Se tomó una muestra transversal y se observaron las fisuras abiertas detectándose fisuras que continuaban introduciéndose dentro del material (ver imagen 7).

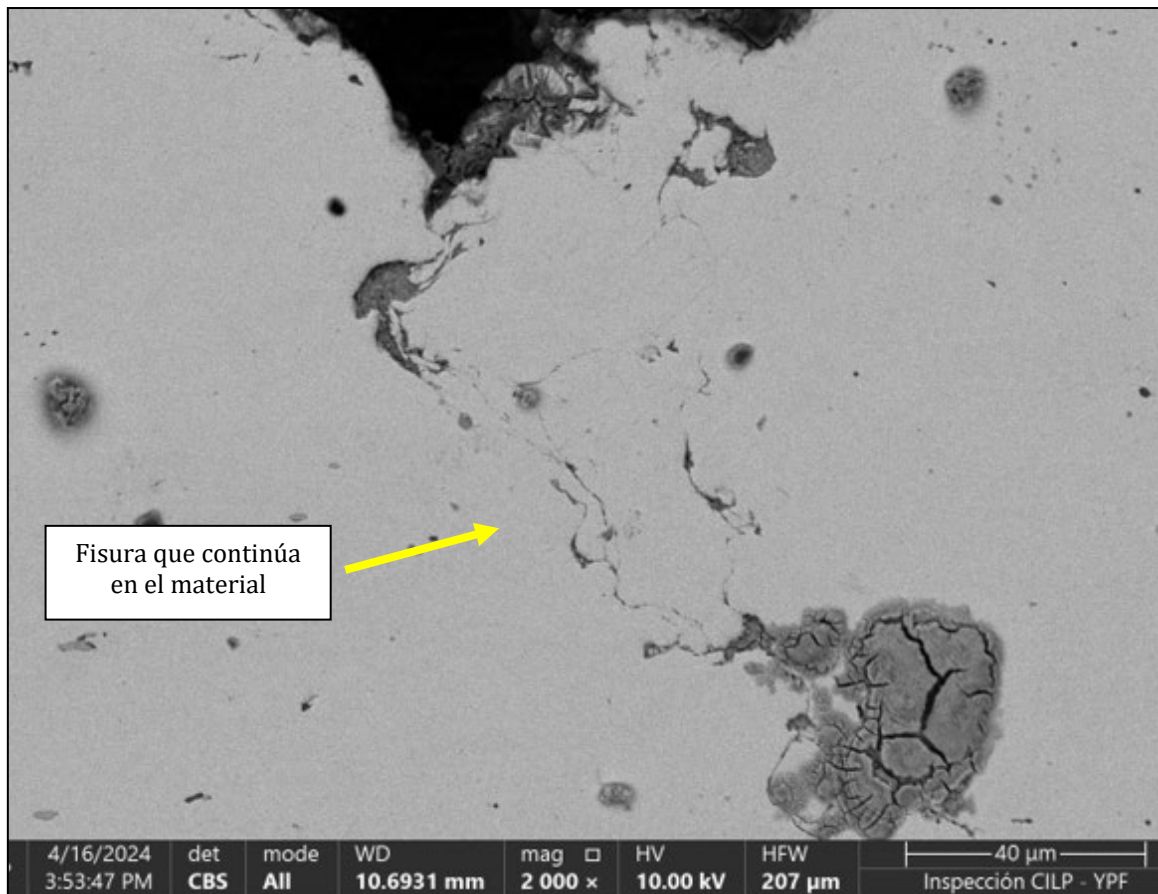
Imagen 7 - Metalografía – Codo inferior – Metal base. Se observó la fisura preexistente continúa introduciéndose en el material.

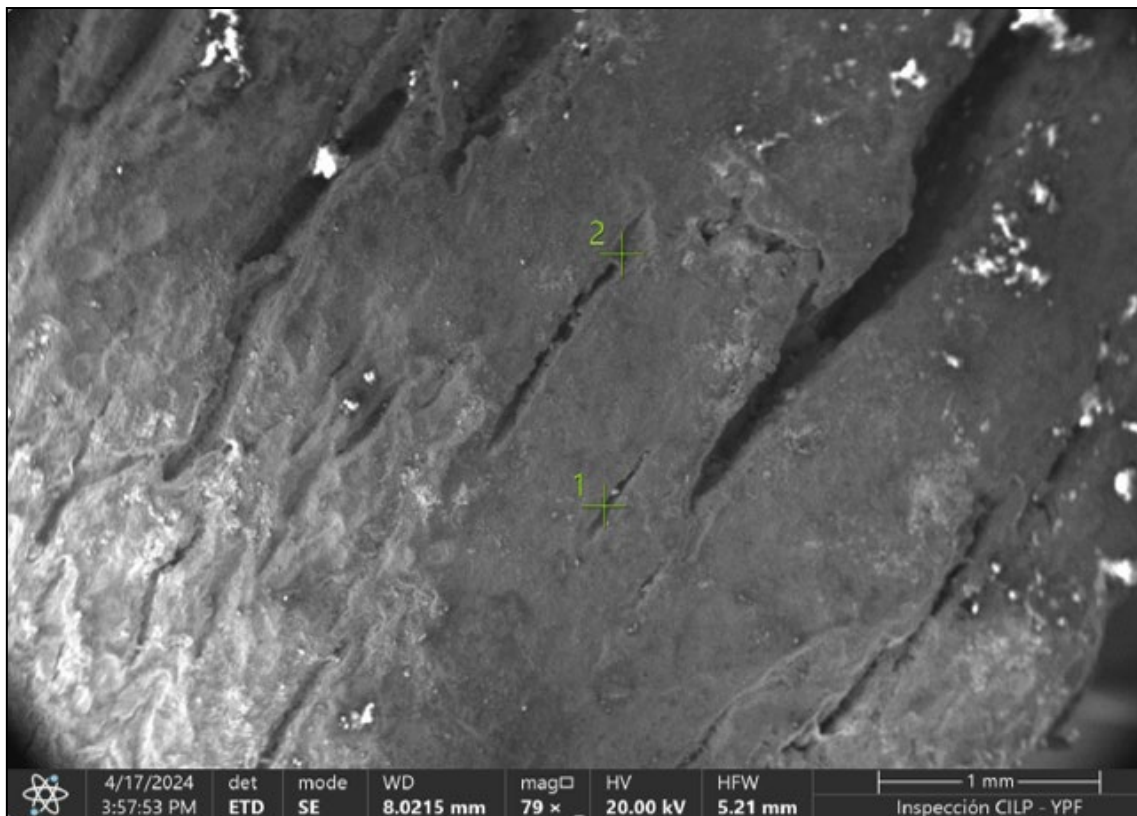
Se extrajo una muestra de la superficie interna donde se encontraban las fisuras y se las examinó mediante EDS encontrándose sodio (Na) y potasio (K), elementos que activan la corrosión cáustica. El daño producido puede ser tanto pérdida de espesor como fisuración.

Imagen 8 – Codo inferior - Metal base. Se observó la superficie de la cara interna y se realizó un análisis químico mediante EDS.

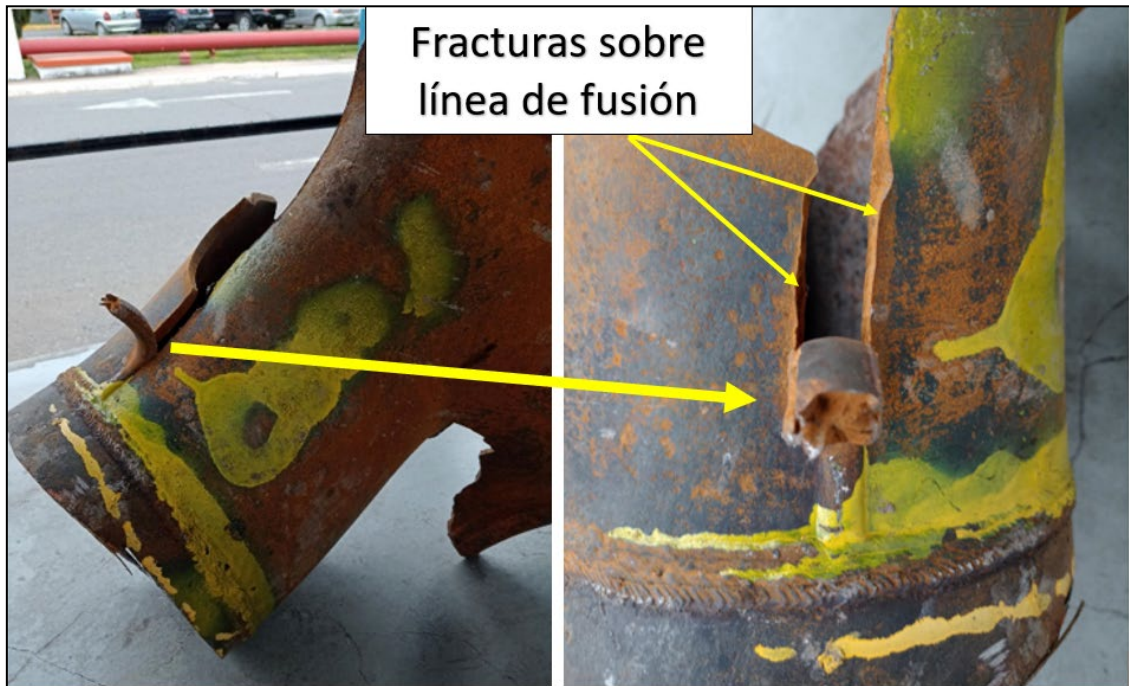
Se observó que en el codo inferior el cordón de soldadura longitudinal se encontraba fracturado de forma casi recta a lo largo de las líneas de fusión / ZAC indicando que la resistencia en esta área estaba disminuida. Al observar la superficie de fractura se pudo evidenciar una clara diferencia en la morfología de la fractura entre la mitad inferior y la mitad superior del espesor (aproximadamente) tal como se muestra en las imágenes 10, 11 y 12.

Imagen 9 – Codo inferior – Se observó que la soldadura longitudinal fracturó sobre la línea de fusión / ZAC.

Por otro lado, se observó que un cordón de la costura longitudinal se deformó y arrancó tal como se muestra en la imagen 9. La forma de haberse arrancado, casi perfectamente, a lo largo de la línea de fusión / ZAC indica que hubo algún efecto de disminución en la resistencia en esta área. De hecho, esto se pudo evidenciar al momento de observar la superficie de fractura y determinar que casi la mitad del espesor (desde la superficie interna hasta la mitad) presentó un patrón de avance que se puede asociar a un daño existente, mientras que la otra mitad fue dúctil (imagen 10). En esta superficie se identificó baja concentración de potasio mediante EDS (Tabla 4), pero continúa siendo la principal hipótesis de la causa de este defecto en la superficie de fractura.

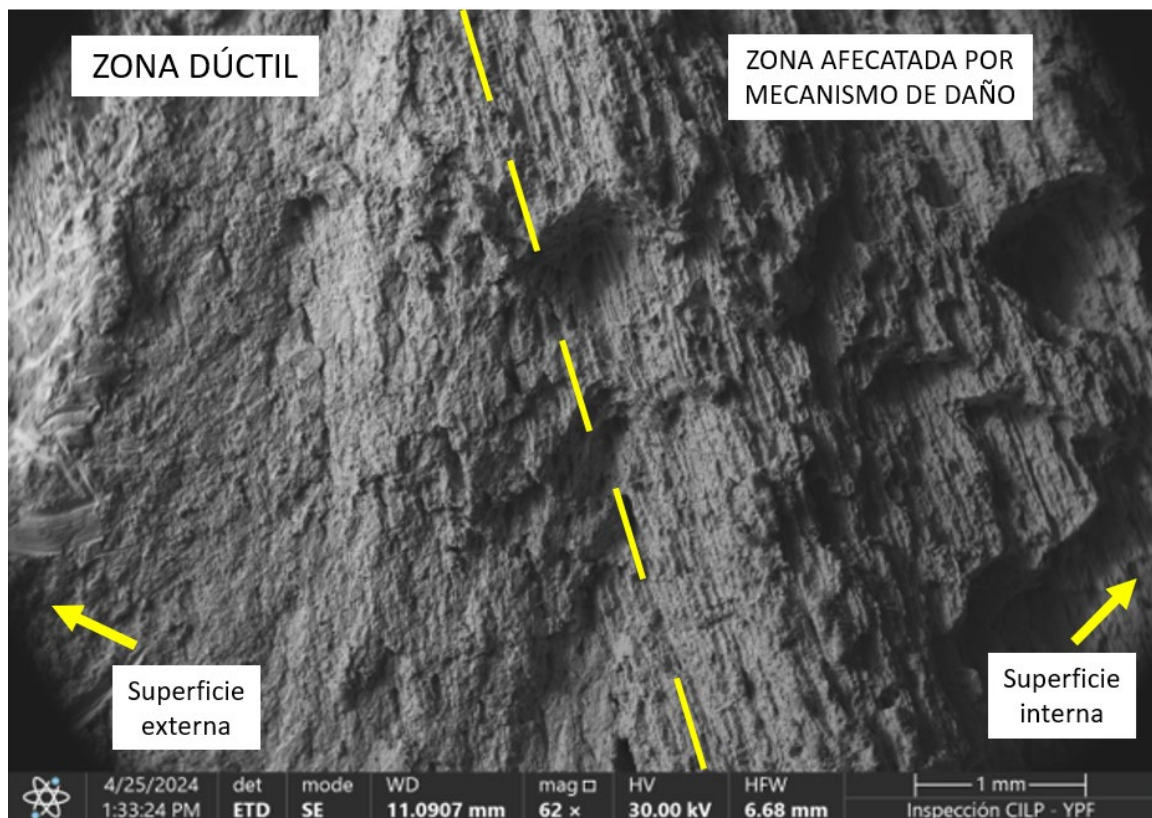
En la mitad externa del espesor, la superficie de fractura resultó ser dúctil, mientras que en la inferior no lo fue. Esto resulta en que debió ocurrir algún fenómeno de corrosión que avanzó desde la superficie interna hacia el exterior.

Imagen 10 - Superficie de fractura línea de fusión / ZAC – Codo inferior – Cordón longitudinal. Se identificó una zona dúctil y otra zona con daño que cambia aproximadamente en la mitad del espesor.

Se realizó un análisis de composición mediante EDS sobre la superficie de la imagen 10 detectándose potasio, pero en bajas concentraciones.

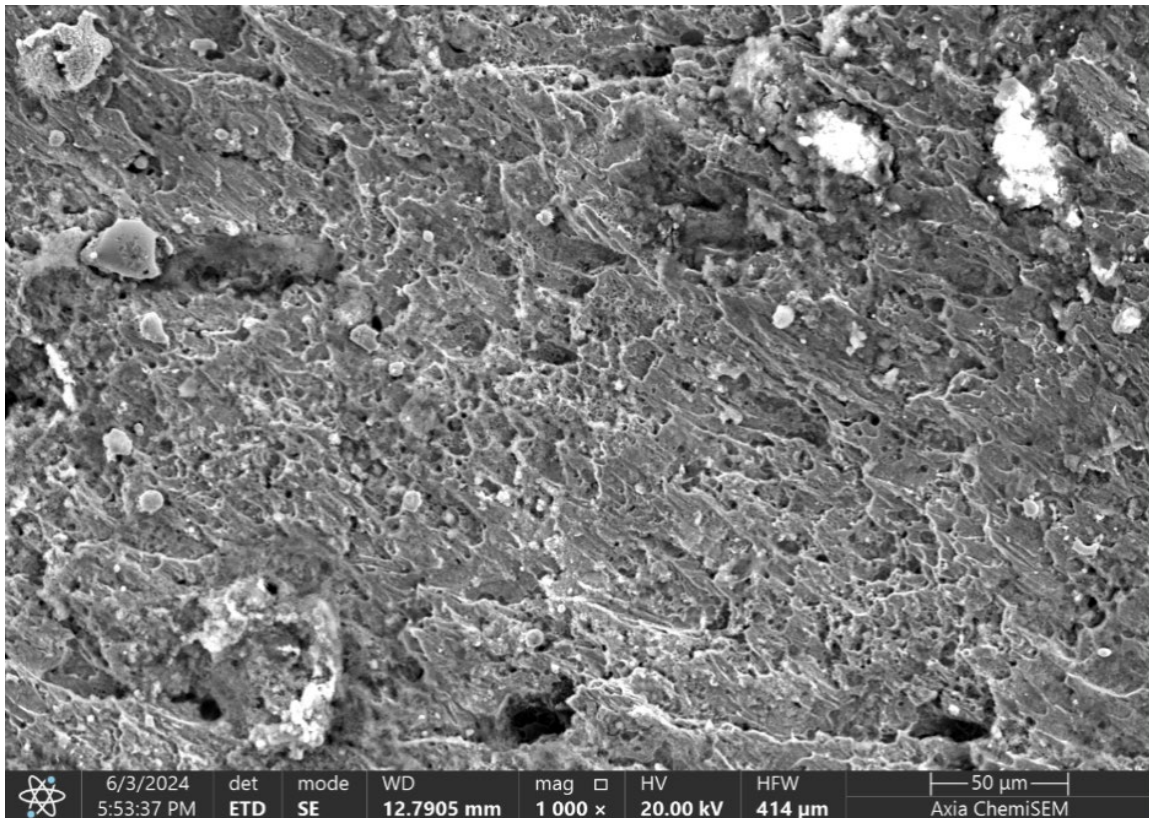
Imagen 11 - Superficie de fractura – Codo inferior – Cordón longitudinal – Línea de fusión lado metal base.  
Imagen aumentada de la zona dúctil.

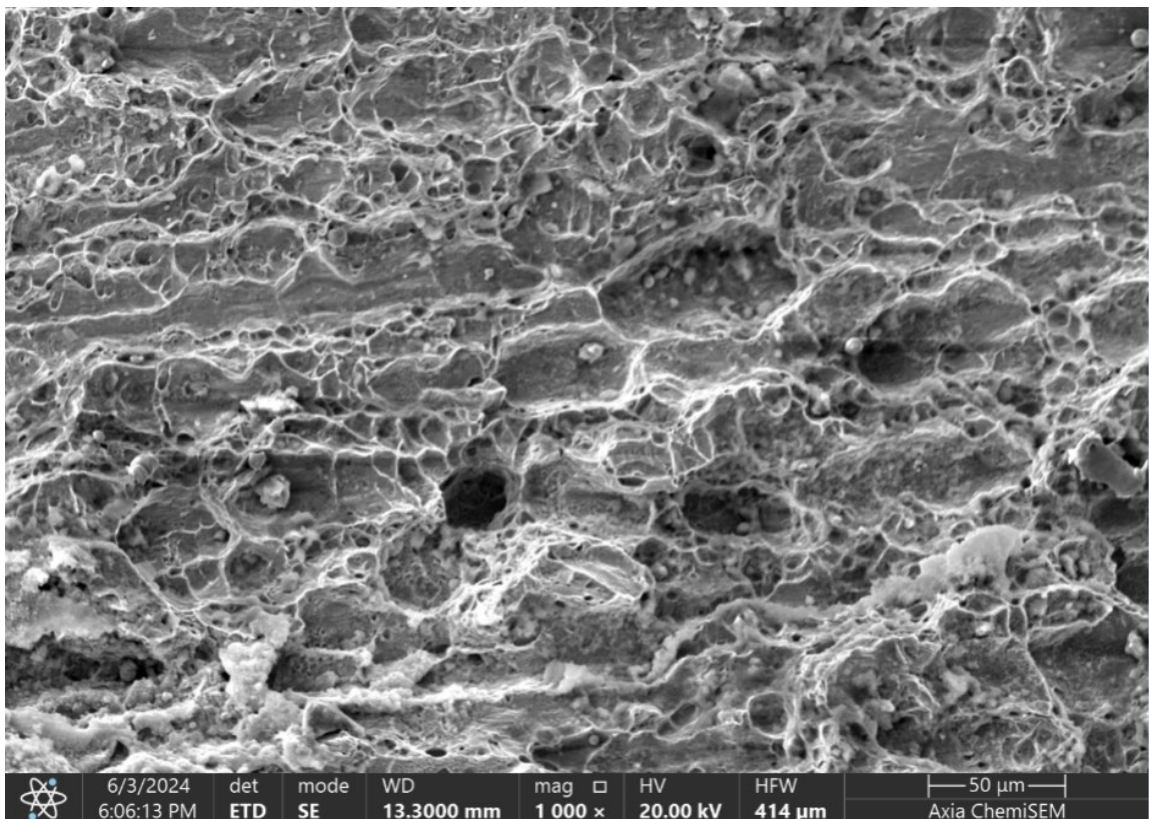
Imagen 12 - Superficie de fractura – Codo inferior – Cordón longitudinal – Línea de fusión lado metal base. Imagen aumentada de la zona con daño.

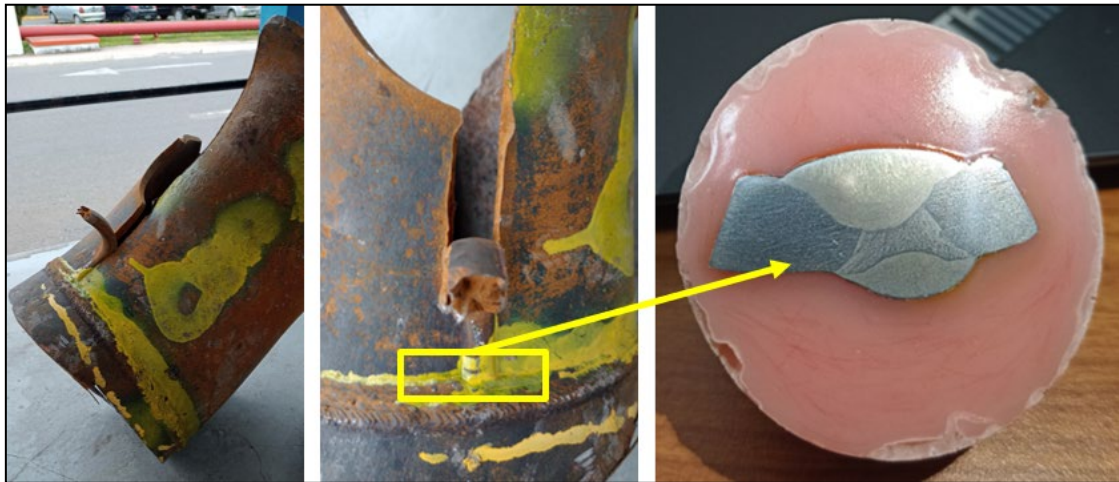
Se realizó una extracción del cordón de soldadura que no sufrió deformación (imagen 13) y se la examinó mediante microscopía óptica, observando una microestructura acorde a la especificación de fabricación y sin cambios relacionados a temperatura o daño por creep.

Imagen 13 – Muestra soldadura – cordón longitudinal – Codo inferior. Corte transversal sobre soldadura no deformada.

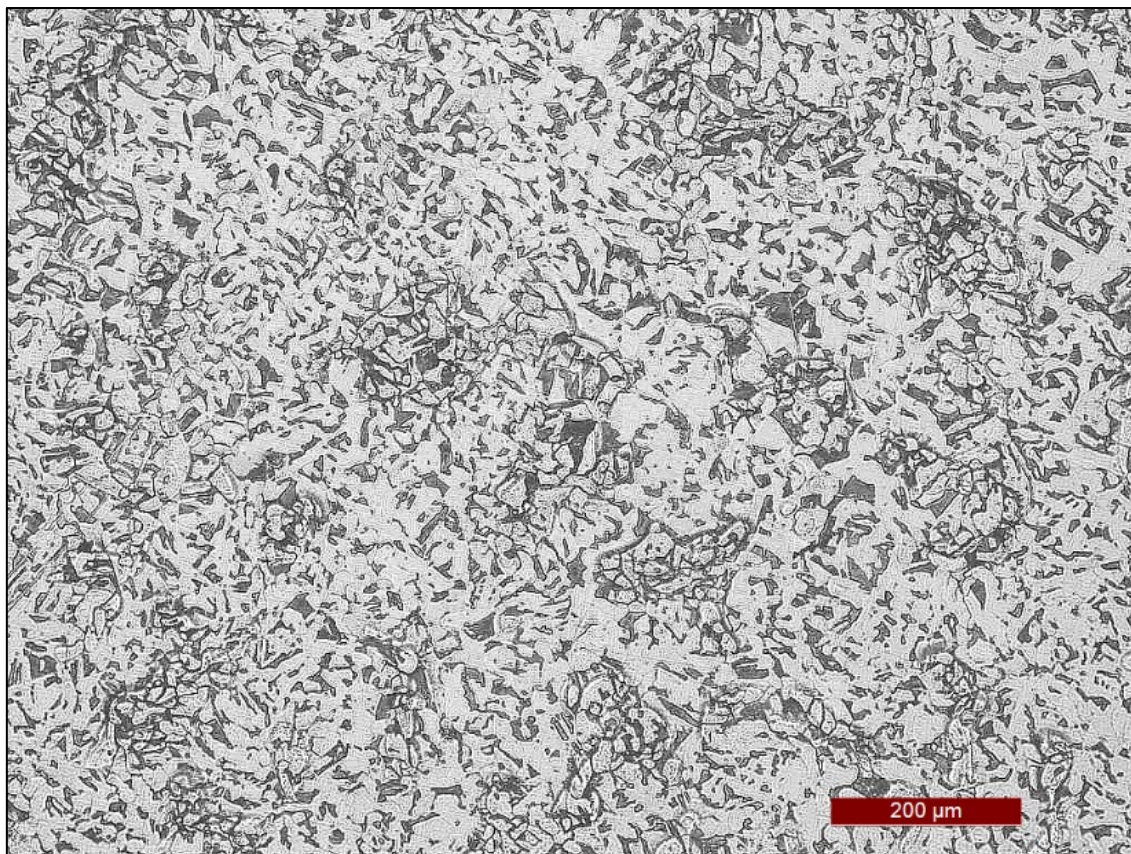
Imagen 14 - Muestra soldadura – cordón longitudinal – Codo inferior. Microestructura del metal base.

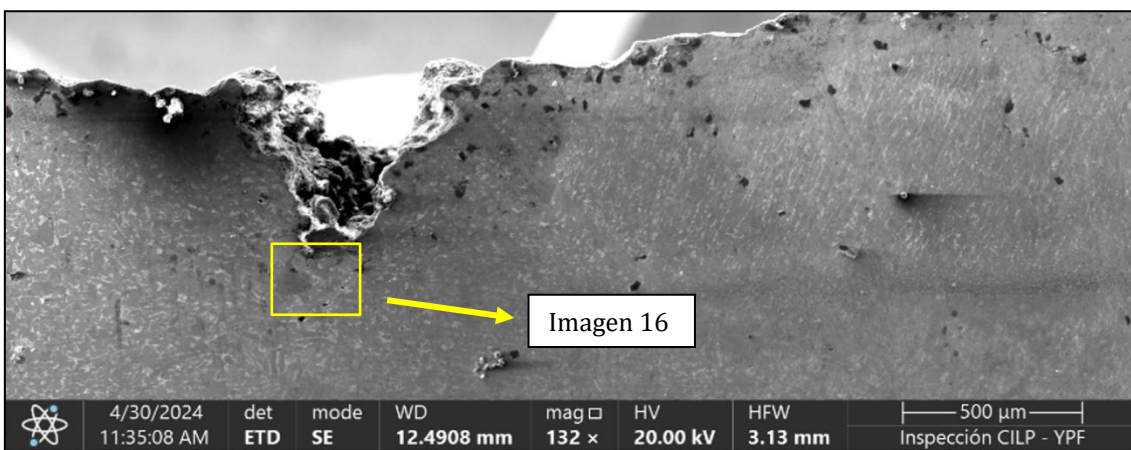
También, se tomó una muestra de la soldadura longitudinal donde se vio una socavación y se observó con microscopio óptico y electrónico encontrándose corrosión localizada que inicia en la zona afectada por el calor (ZAC) y fisuras en el fondo de esta pérdida de espesor (imágenes 15 y 16).

Imagen 15 - Codo inferior. Soldadura longitudinal con corrosión localizada en la ZAC.

También se visualizó corrosión localizada tipo socavación en la zona afectada por el calor de la soldadura longitudinal, así como también, fisuras que inician desde el fondo de esta socavación (imágenes 15 y 16).

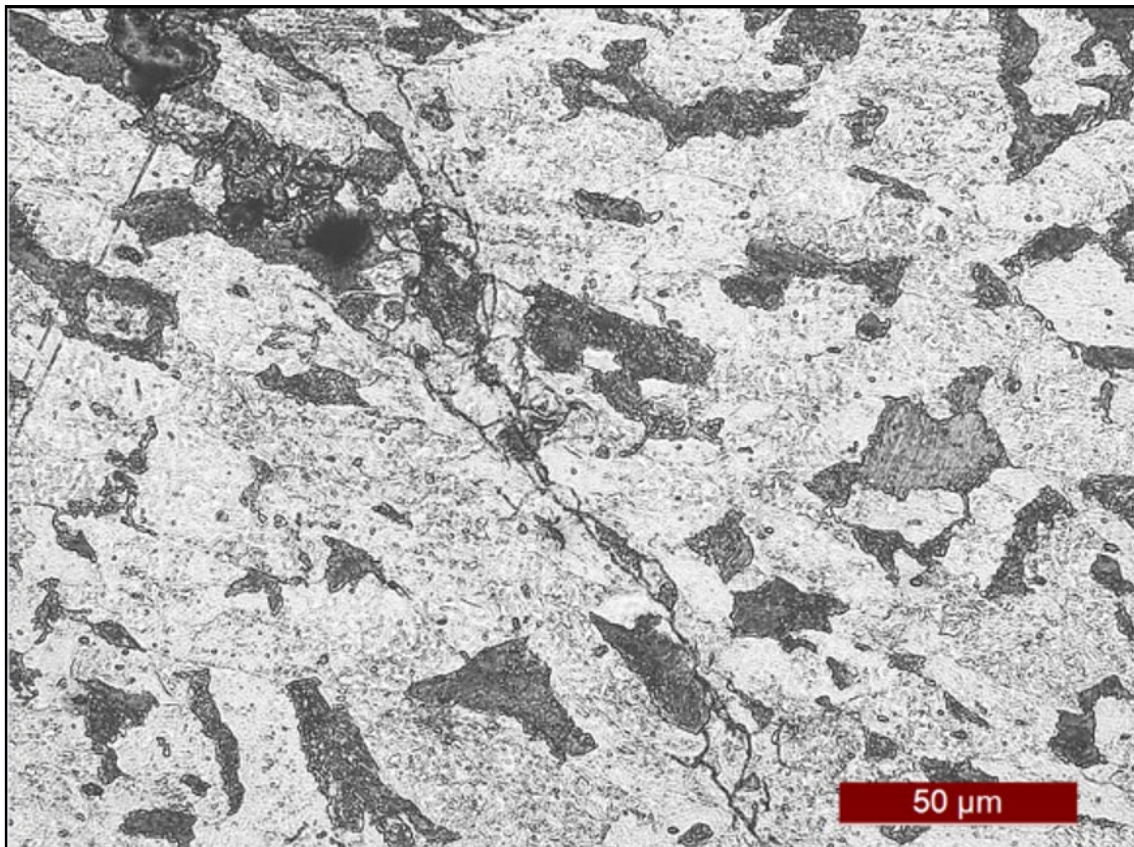
Imagen 16 - Codo inferior. Soldadura longitudinal. Aumento de la imagen anterior en recuadro amarillo. Se observa la fisura que inicia en el pitt.

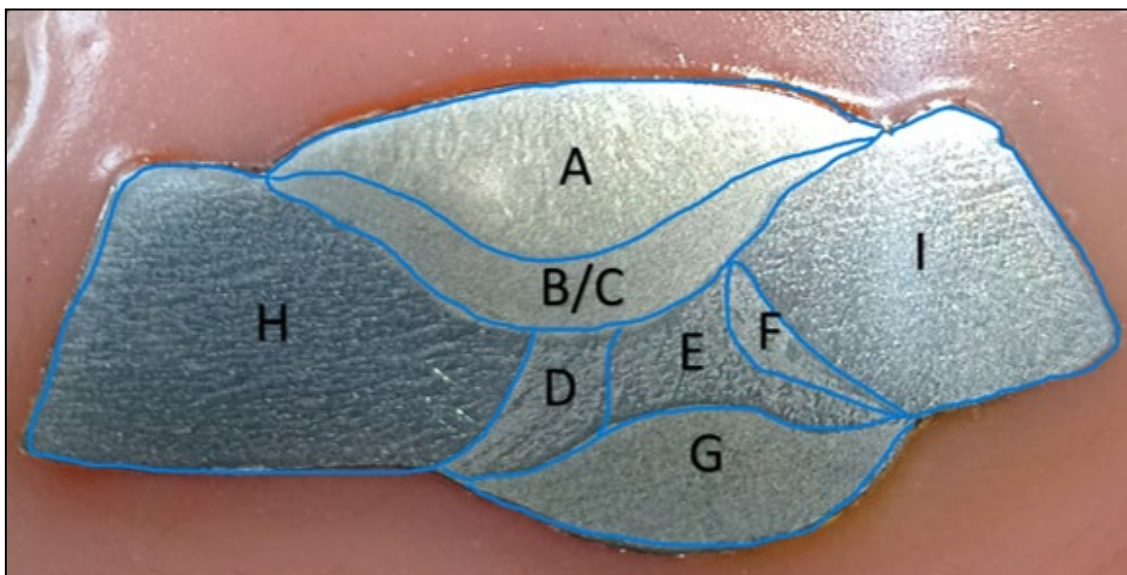
Se realizaron mediciones de microdureza en las distintas zonas delimitadas por los sucesivos aportes de soldaduras, zonas afectadas por el calor y metal base. Los valores obtenidos son acordes al tipo de material y se realizó una estimación de la resistencia mecánica resultando en los valores que se muestran en las Tablas 5 y 6 que están por encima del mínimo especificado en la norma de fabricación ASTM A53.

Imagen 17 – Muestra soldadura – codo inferior – cordón longitudinal. Se indican los sectores donde se tomaron los valores de dureza.

tipo de material y no se evidenció ningún defecto en los aportes de las soldaduras. Posteriormente, se realizaron mediciones de microdureza en varias zonas delimitadas como se muestra en la imagen 17 -y los valores se indican en las Tablas 5 y 6, sin detectar desvíos o anomalías. Con estos resultados se realizó una estimación de la resistencia mecánica dando valores por encima del mínimo especificado (415 MPa) por la correspondiente norma de referencia (ASTM A53).

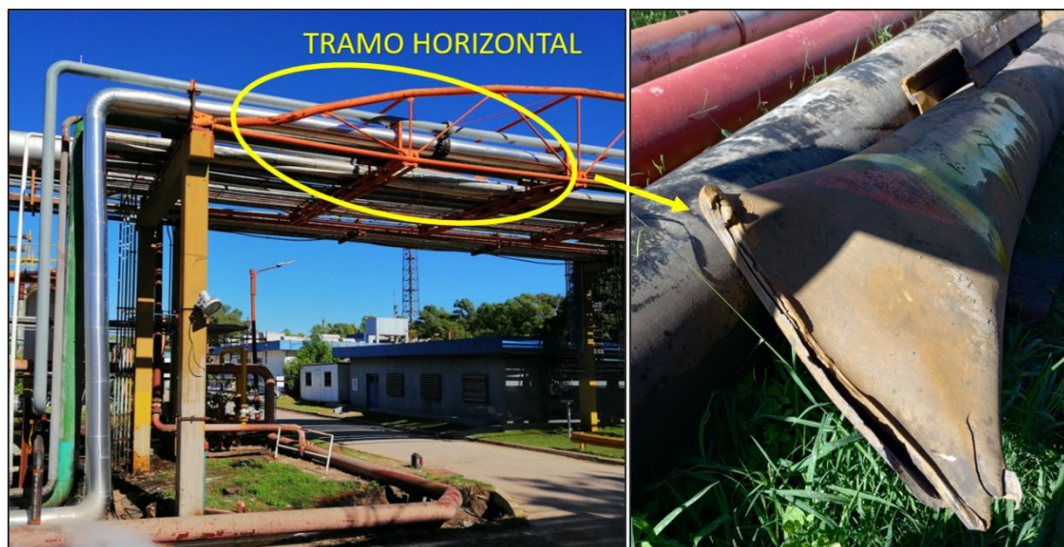
Este tramo de línea quedó sobre el parral y fue cortado para realizar la reparación. La parte fracturada que se observa en la imagen reveló una deformación plástica a través del material. También se observó corrosión localizada tipo pitting distribuidos sobre una franja del caño que, se supone, es el lecho de la línea por el color del óxido anaranjado indicando circulación de condensado (imagen 20).

Imagen 19 - Tramo horizontal. Esta parte de la línea quedó en el parral y fue cortado y retirado para la reparación. Se observó que hubo deformación plástica.

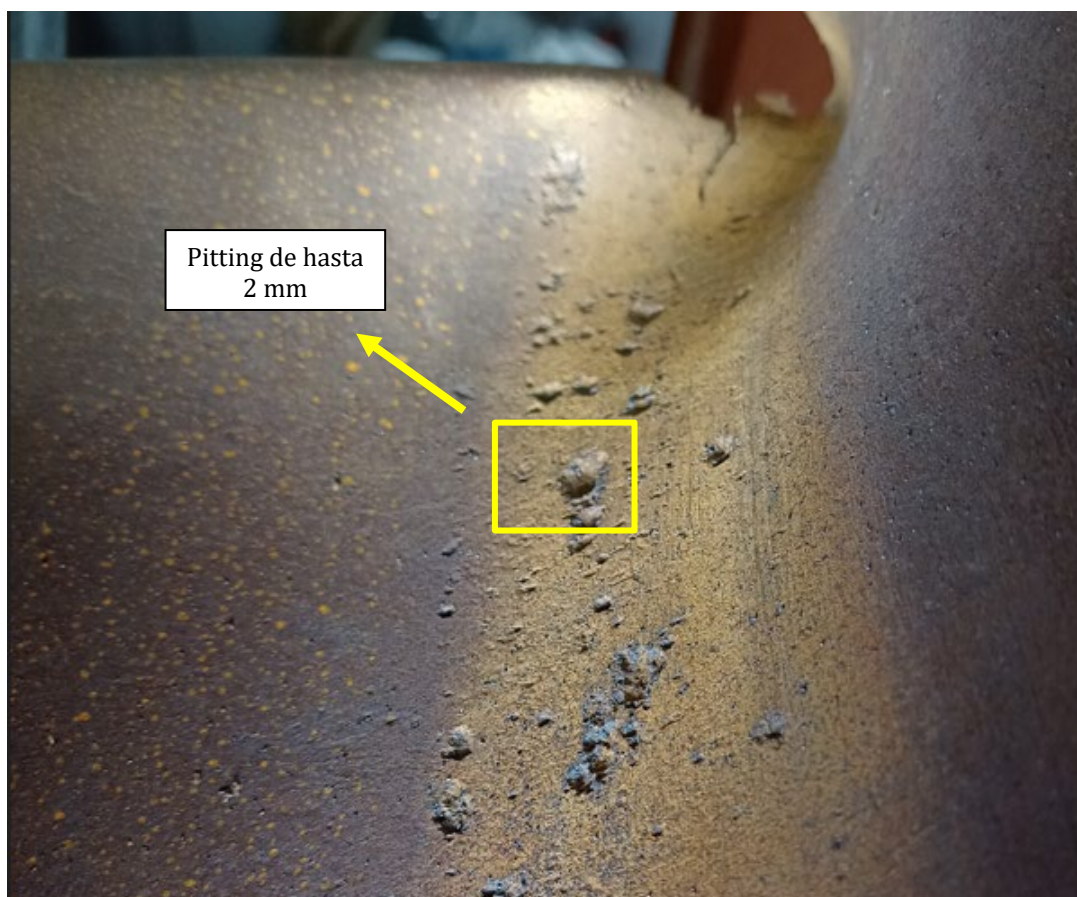
Imagen 20 - Tramo horizontal. Superficie interna de la línea. Se observa corrosión localizada tipo pitting ubicada sobre la franja anaranjada indicando que se trata del lecho.

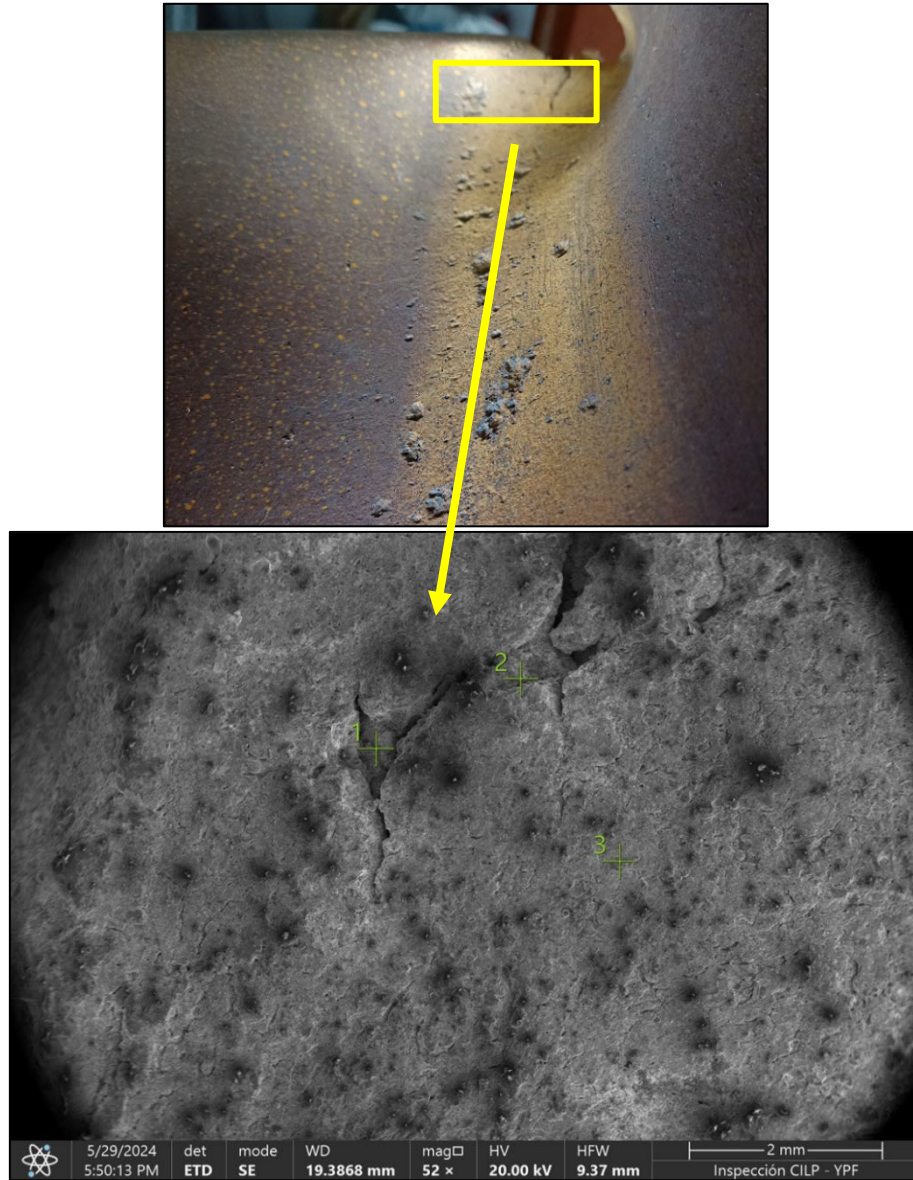
Imagen 21 - Superficie interna del tramo superior. Se observan fisuras cerca de los pitts.

Se observó visualmente la presencia de corrosión localizada tipo pitting de alrededor de 1 a 2 mm en la superficie interna de este tramo de línea. Se extrajo una muestra de esta superficie y se observó en el SEM detectándose fisuras, tal como se muestra en la imagen 22. Se analizó mediante EDS y se detectó la presencia de especies alcalinas (Tabla 7), lo que permite decir que en este tramo de la cañería también hubo cáusticos y el consecuente daño asociado a este mecanismo. También se tomaron imágenes de la superficie de fractura observándose que en todo el espesor el comportamiento fue mayoritariamente dúctil. Esto indica que el daño por cáusticos en esta parte de la línea fue menor.

- Las fisuras encontradas en la superficie interna de esta parte de la línea fueron causadas por la presencia de especies alcalinas (CBT Cáusticos)
- No se encontraron especies alcalinas sobre la corrosión localizada ubicada en el lecho de la línea, pero por la cercanía de las fisuras y el hecho de haber encontrado cáusticos, es atribuible a la corrosión por cáusticos.
