# **ANALISIS Y SOLUCION INTEGRAL DE LA FALLA EN UN INTERCAMBIADOR DE CALOR DE HIDROTRATAMIENTO: METODOLOGIA IMPLEMENTADA Y CONCLUSIONES OBTENIDAS**

Calvanese, Juan Martin, YPF S.A., [juan.calvanese@ypf.com](mailto:juan.calvanese@ypf.com)  
Barragan, Martin Hernan, YPF S.A., [martin.h.barragan@ypf.com](mailto:martin.h.barragan@ypf.com)  
Gimenez, Fernando Gabriel, YPF S.A., [fernando.gimenez@ypf.com](mailto:fernando.gimenez@ypf.com)  
Tumini, Tiziana, YPF S.A., [tiziana.tumini@ypf.com](mailto:tiziana.tumini@ypf.com)

Este trabajo aborda el análisis y resolución de la falla de un intercambiador de calor en una planta de hidrotratamiento de gasoil. La falla fue consecuencia de la pérdida de integridad de los tubos, lo que generó una fuga interna entre corrientes de proceso. Aunque no se produjo una pérdida al exterior, esta condición derivó en una contaminación cruzada que afectó la calidad del producto y provocó una parada no planificada de la unidad.

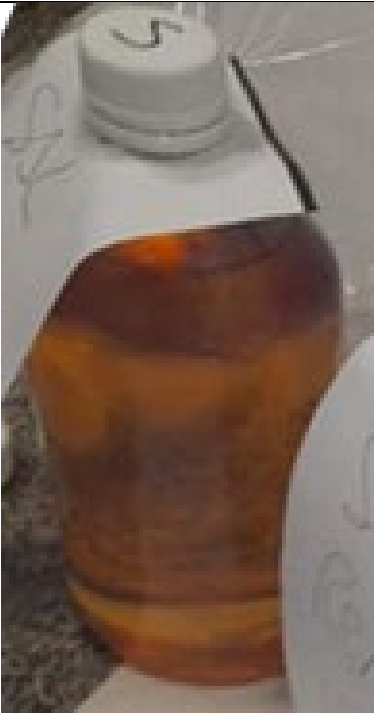
Este desvío de calidad consistió en que, en lugar de presentar un contenido de azufre inferior a 10 ppm (como fue diseñado), el gasoil producido registraba un contenido superior, del orden de las 200 ppm.

| <p><i>Imagen 2. Muestra de gasoil extraída con azufre menor a 10ppm. Se observa de color claro y brillante.</i></p> | <p><i>Imagen 3. Muestra de gasoil con 200ppm de azufre luego de 2 horas de extraída la muestra. El color es ambar y opaco.</i></p> |

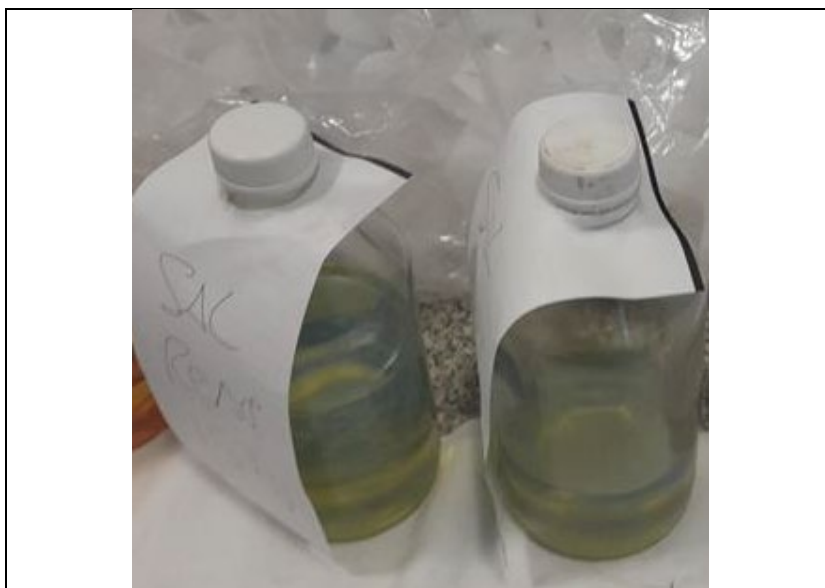
1. Dado que el catalizador se encontraba próximo al final de su ciclo de vida, la primera hipótesis apuntó a una baja conversión en el reactor como causa del alto contenido de azufre. Por ello, se extrajo una muestra del efluente del reactor (ubicación 1, imagen 4). El resultado, visible en la imagen 5, presentó una coloración clara y brillante, descartando el agotamiento del catalizador.

*Imagen 5. Coloración de la muestra extraída en el efluente del reactor donde se observa clara y brillante indicando que el reactor estaba operando normalmente.*

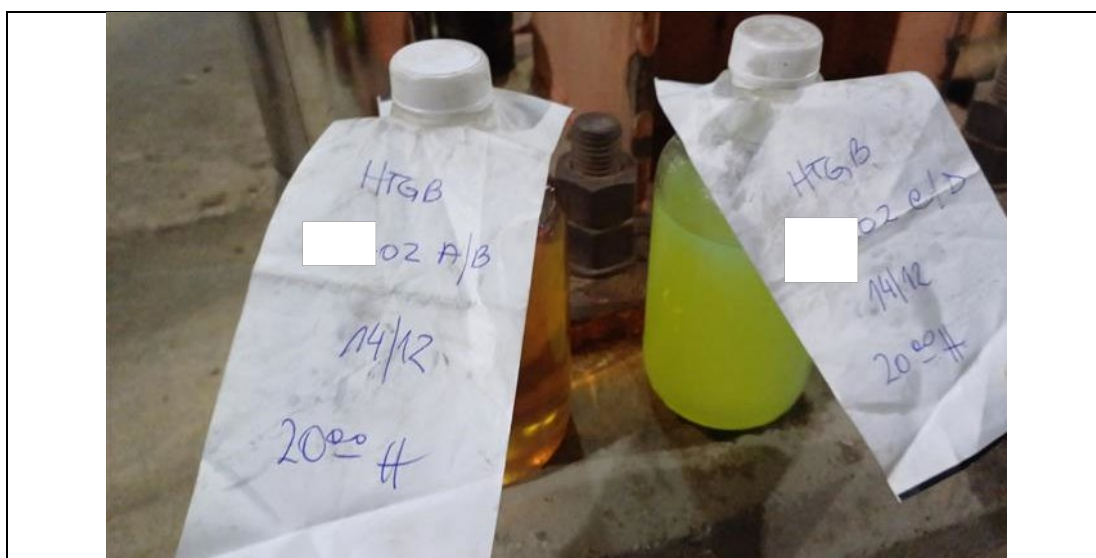
3. Posteriormente, se evaluaron las corrientes a la salida de los intercambiadores 02-A/B y 02-C/D por el lado de tubos (ubicaciones 3 y 4 del diagrama en imagen 8), para descartar una contaminación entre el gasoil hidrotratado y la carga. Los análisis confirmaron que en la batería 02-A/B se estaba produciendo dicha contaminación (ver imagen 6).

*Imagen 6. Muestras de gasoil extraídas de la corriente lado tubos del intercambiador 02-A/B (izquierda) y 02-C/D (derecha). Se observa que la muestra del 02-A/B estaba contaminada.*

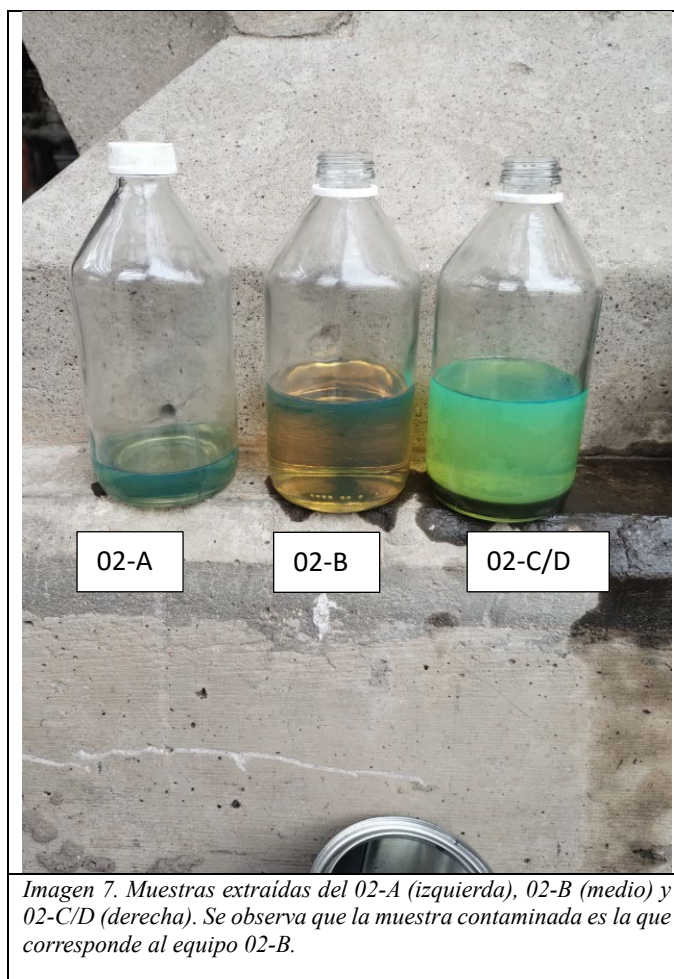
4. Finalmente, se analizó la salida por tubos del intercambiador 02-A (ubicación 5, imagen 8), sin evidencias de contaminación (ver imagen 7), lo que permitió concluir que el problema se encontraba en el intercambiador 02-B.

Como medida correctiva, se determinó que era necesario intervenir el intercambiador 02-B para anular el o los tubos pinchados. Este intercambiador pertenece a un conjunto de cuatro equipos (dos baterías en paralelo de dos equipos cada una), construidos con tubos en “U” tal como se muestra en el diagrama de la imagen 8.

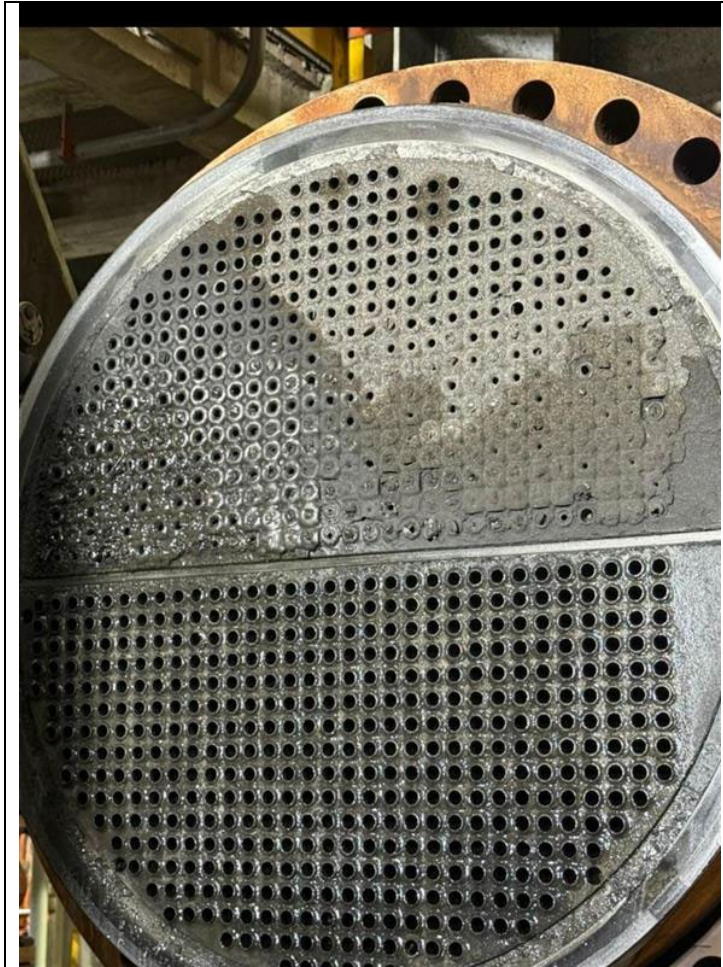
Una vez detenida la unidad y desmontado el cabezal del intercambiador, se observó abundante cantidad de depósitos en el interior de los tubos (imagen 9), especialmente en el primer paso. Al extraer el haz tubular, se detectó que varios tubos estaban implosionados (imagen 10), lo cual es coherente ya que la presión por envoltente es mayor a la presión por tubos (diferencia de aproximadamente  $5\text{kg/cm}^2$ ).

*Imagen 9. Placa de tubos de intercambiador 02-B donde se observa muchos depósitos en el interior de los tubos, principalmente en el paso superior.*

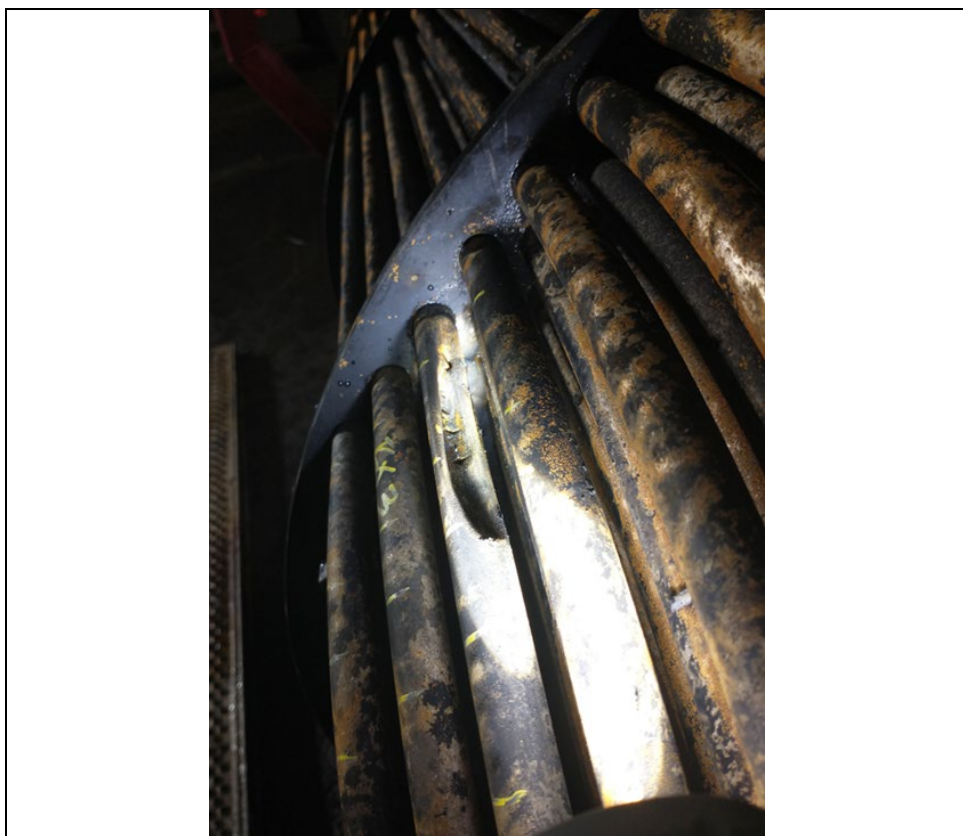
*Imagen 10. Mazo de tubos del 02-B donde se observa que un tubo colapsó debido al bajo espesor de pared y que la presión exterior del tubo es mayor a la presión interior. También se observan fisuras en la zona deformada debido a esta implosión.*

En base a estos resultados, y considerando las condiciones de operación (temperatura y composición de la corriente), se concluyó que el mecanismo de daño fue sulfidación por alta temperatura en presencia de  $H_2/H_2S$ .

Se concluyó que la causa raíz del daño fue la omisión del mecanismo de sulfidación en la etapa de diseño, lo que condujo a una subestimación de la velocidad de corrosión y a la selección de un material inadecuado. Asimismo, no se detectó participación activa de personal especializado en integridad, corrosión o inspección por parte de YPF durante el diseño del equipo, lo que impidió identificar estos aspectos críticos a tiempo.

La intervención incluyó limpieza interna de los tubos, prueba hidráulica para detectar pérdidas, anulación de los tubos pinchados, pruebas de hermeticidad y normalización de uniones bridadas. En total, se detectaron 12 tubos con fugas, los cuales fueron anulados mediante el uso de tapones (imagen 14). Las tareas tuvieron una duración aproximada de tres días.

A largo plazo, se estableció como solución definitiva un cambio de material del haz tubular. Considerando la potencial presencia de sales de cloruro de amonio, se seleccionó un material base níquel (UNS N06625), capaz de resistir tanto la sulfidación por alta temperatura como la corrosión por cloruro de amonio.

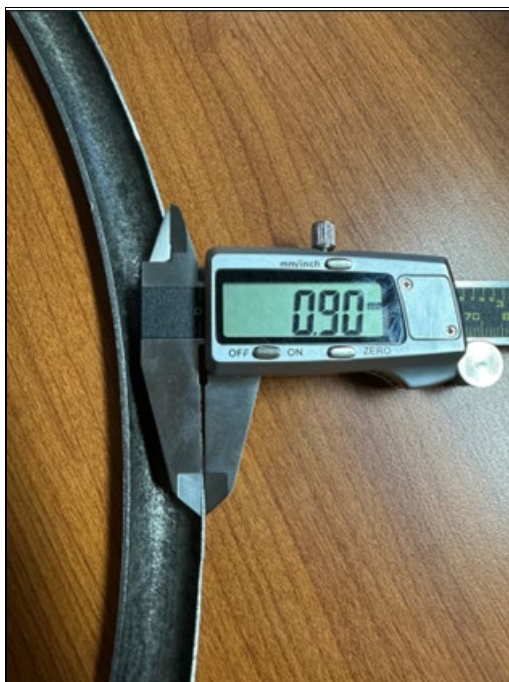
Se efectuaron radiografías digitales en las zonas de las curvas para evaluar el espesor remanente, observándose valores de entre 0,3 y 0,4 mm (imagen 13). Uno de los tubos colapsados fue seccionado para analizar el patrón de daño, revelando una pérdida de espesor uniforme (imágenes 11 y 12). Con base en estos hallazgos, se concluyó que el modo de falla fue una corrosión generalizada que redujo el espesor de los tubos hasta provocar su colapso por presión externa.

*Imagen 11. Espesor de pared del tubo en una de las curvas, en el diámetro externo. El espesor nominal es de 2,11mm.*

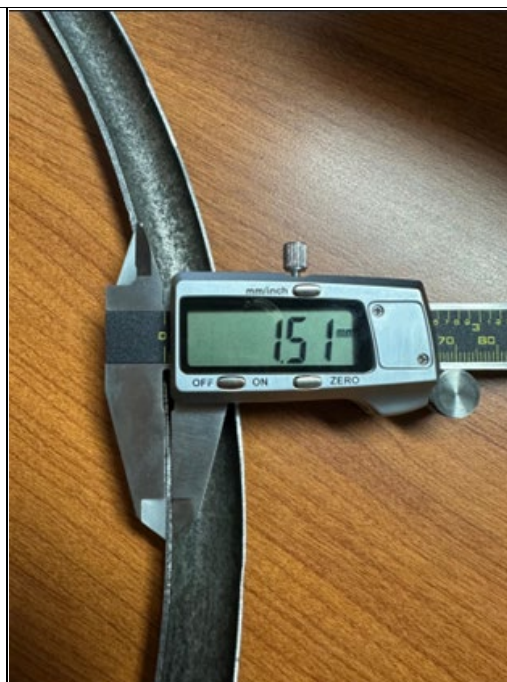
*Imagen 12. Espesor de pared del tubo en una de las curvas, en el diámetro interno. El espesor nominal es de 2,11mm.*

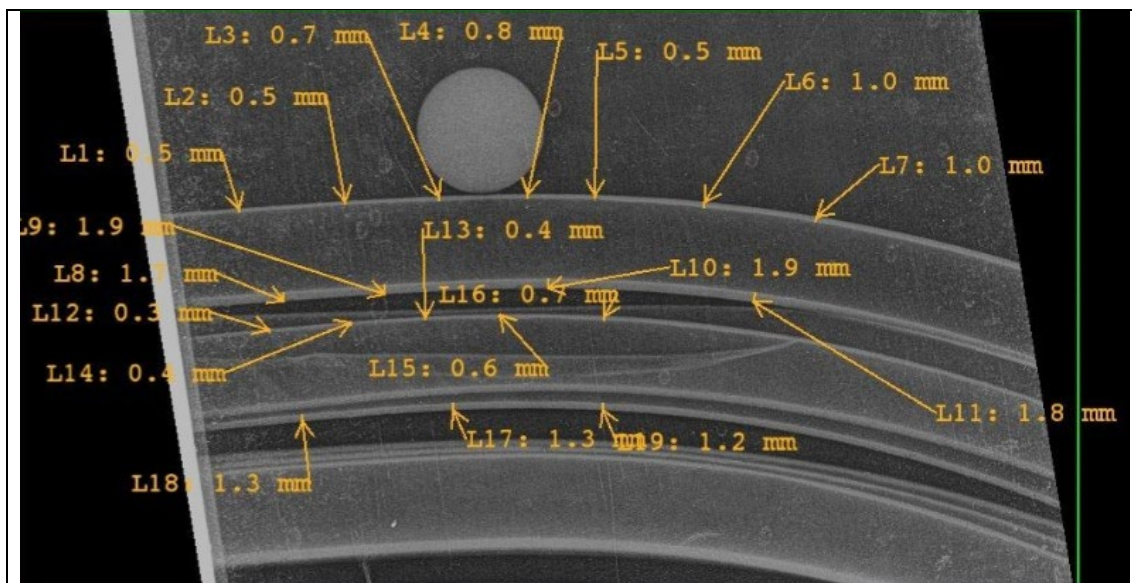
Imagen 13. Radiografía digital realizada al mazo en una zona que no falló para conocer la forma del daño. Se observan valores bajos y parejos a lo largo de toda la radiografía por lo que se concluye que hubo un mecanismo de corrosión generalizada.

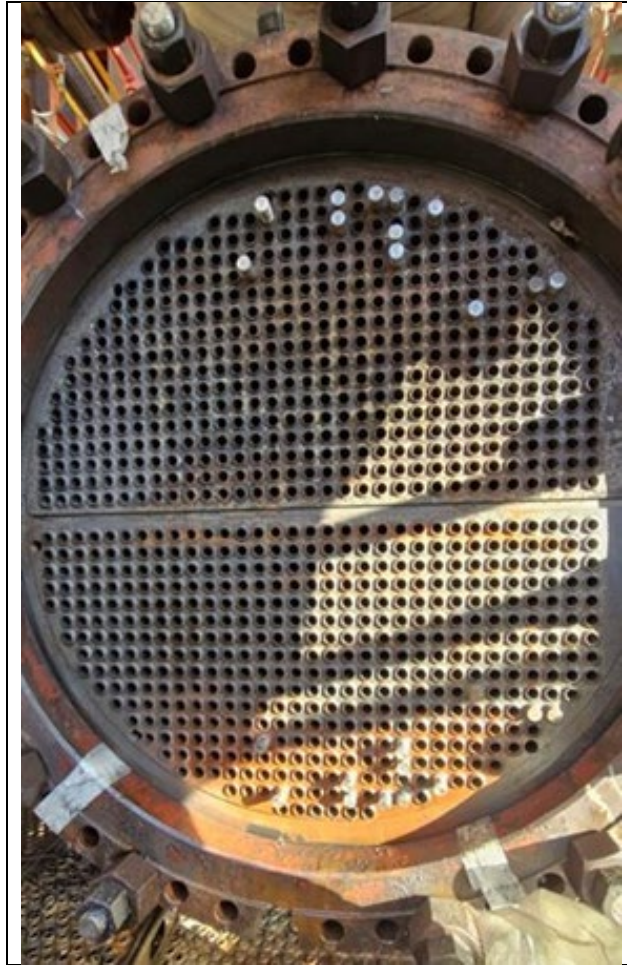
*Imagen 14. Placa de tubos con los tapones en los tubos pinchados.*

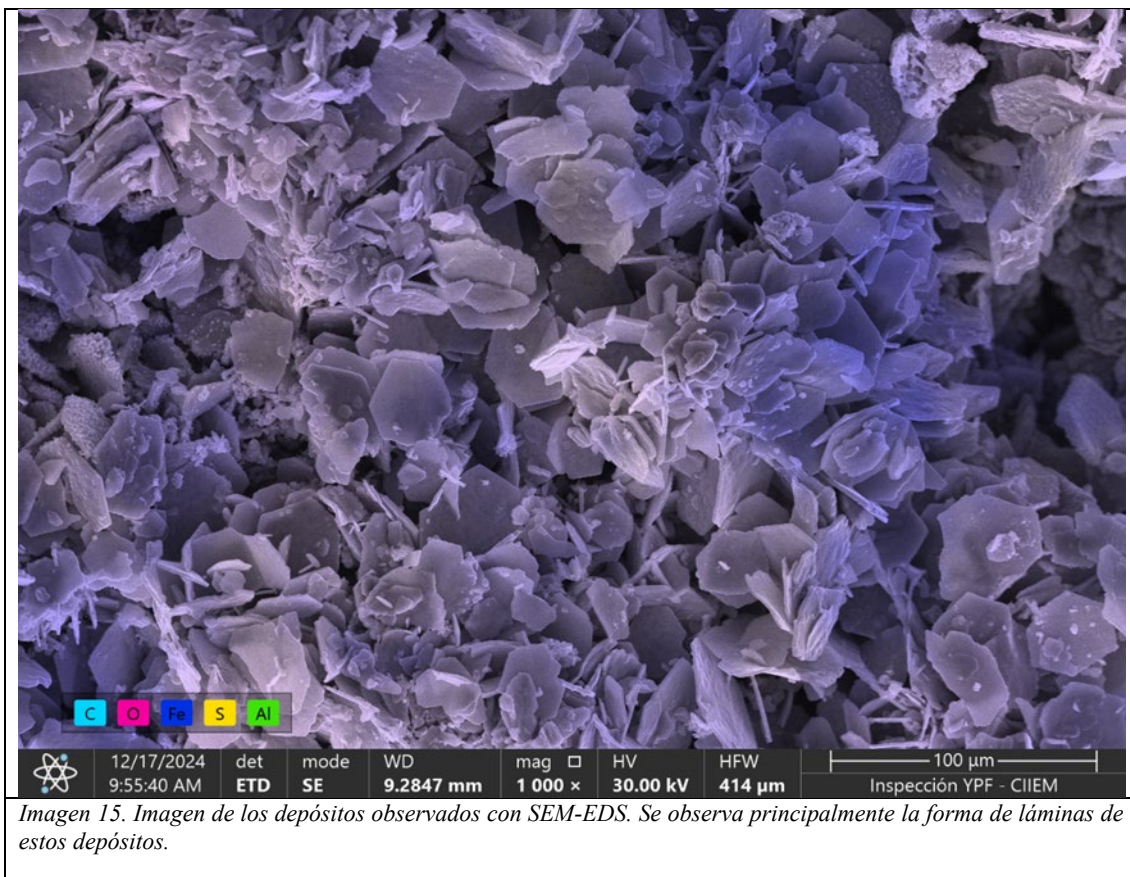
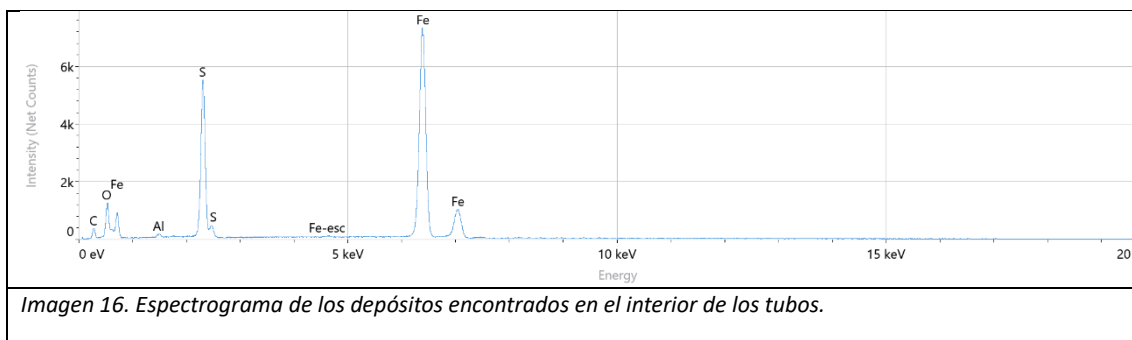
Para profundizar el análisis, se extrajeron depósitos del interior de los tubos a fin de establecer si eran causa o consecuencia de la corrosión. Se realizó un estudio elemental mediante Microscopía Electrónica de Barrido acoplada a Espectroscopía de Energía Dispersiva (SEM-EDS). Los resultados, presentados en la imagen 15 y 16 y en la tabla 1, indicaron:

- Ausencia de cloro y nitrógeno: se descartó la hipótesis de cloruro de amonio como agente corrosivo.
- Presencia dominante de hierro, azufre y oxígeno ( $\approx 90\%$ ): los depósitos consisten principalmente en sulfuros y óxidos de hierro.
- Morfología laminar: típica de estos compuestos, confirmando la naturaleza del depósito.

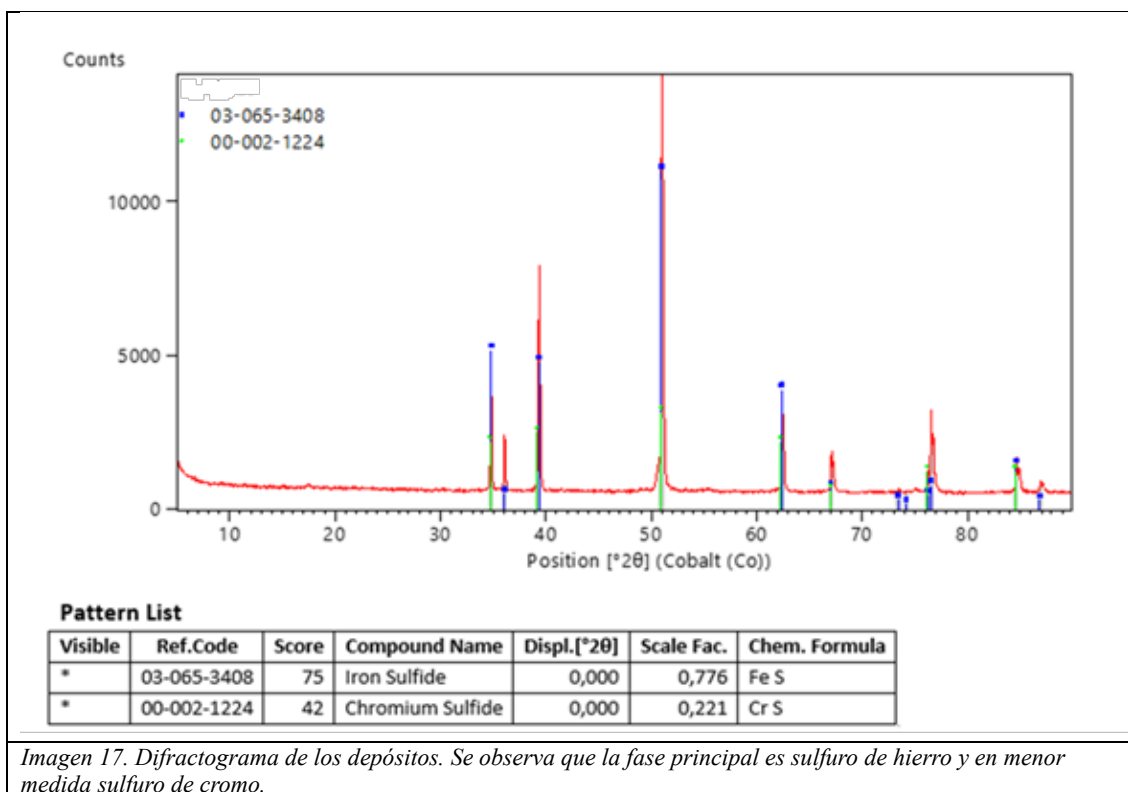
Posteriormente se le realizó un análisis de difracción de rayos X, arrojando como resultado que la fase presente mayoritariamente es sulfuro de hierro y en menor medida sulfuro de cromo, como se observa en el difractograma de la imagen 17.
