## Depósitos en torre fraccionadora de Coque

En la nueva unidad de coquización retardada se detectó un incremento significativo en la caída de presión entre el tope de la torre fraccionadora principal y la descarga de los condensadores de cabeza, atribuido a la formación de depósitos orgánicos conocidos como gomas. Estos depósitos, originados por la polimerización de hidrocarburos livianos, impactaron negativamente en la eficiencia del proceso de fraccionamiento y la confiabilidad del sistema de compresión de gases.

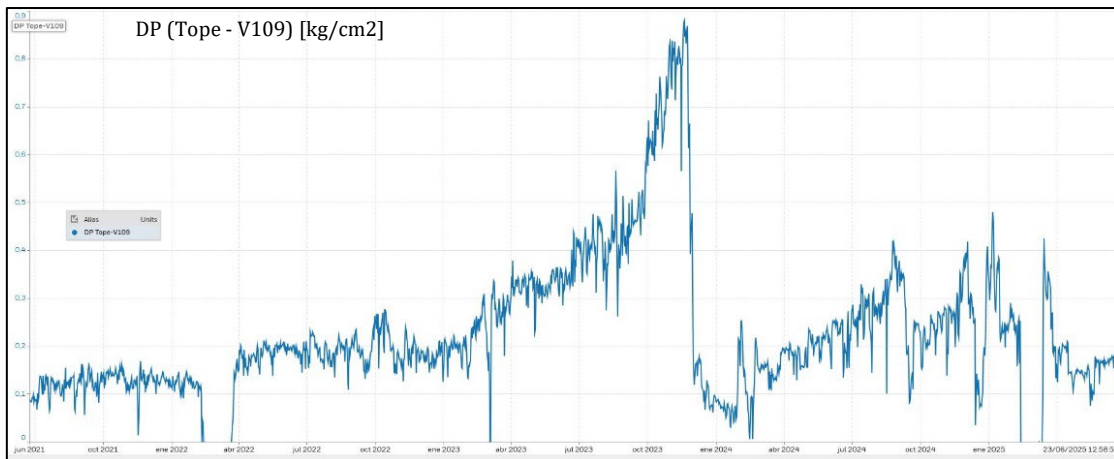
Figura 3: Diferencia de presión entre tope de F-101 y V-109.

Durante el año 2023 se evidenció un aumento progresivo y significativo en la pérdida de carga entre el tope de la fraccionadora y el V-109 asociado al ensuciamiento del circuito de enfriamiento, comprometiendo no solo la eficiencia del fraccionamiento sino que también la confiabilidad del sistema de compresión de gases de tope (véase *Figura 3*).

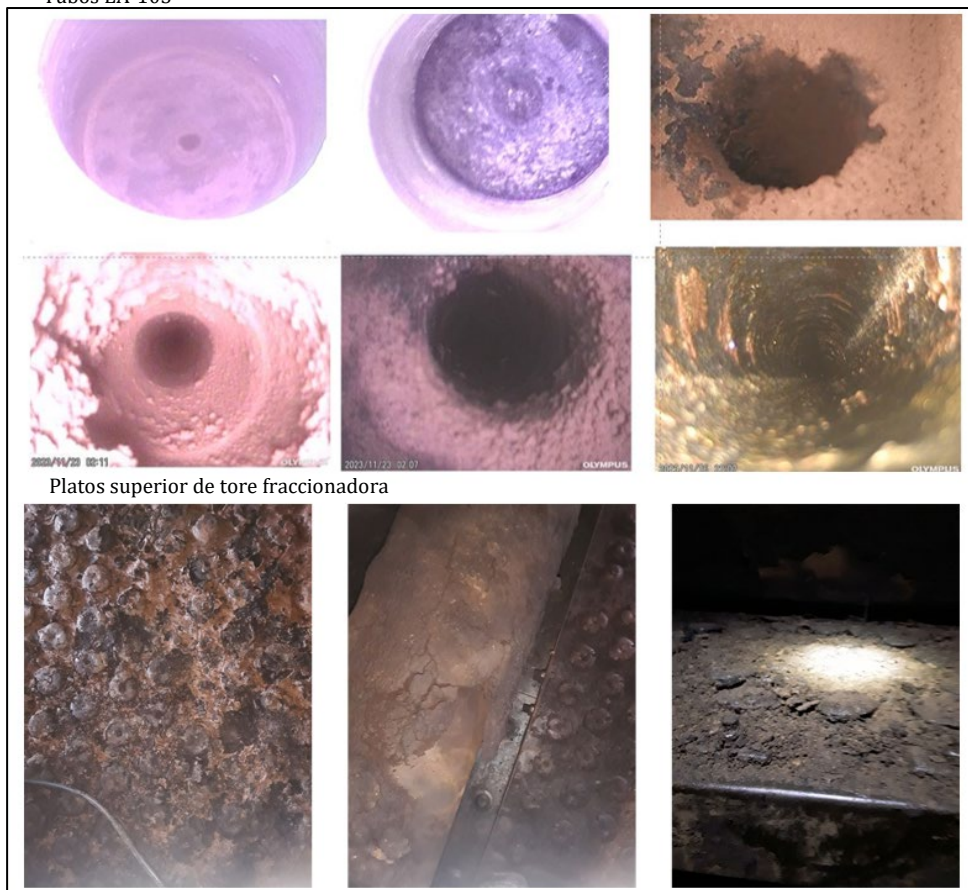
Ante la ausencia de sales, se planteó una segunda hipótesis basada en la formación de depósitos orgánicos. La intervención mecánica en los aero-enfriadores del sistema de tope permitió identificar un grado de ensuciamiento severo en los tubos y la posterior caracterización de los sólidos depositados determinó que un 60% de su composición correspondía a compuestos insolubles, principalmente material orgánico compatible con gomas, lo que respaldó la hipótesis planteada.

Para llevar a cabo el estudio de causa raíz del problema, se plantearon dos causas de ensuciamiento en el tope de la torre: La deposición de sales y la formación de gomas. La primera de ellas se descartó tras realizar el lavado con agua on-stream del sistema de tope ya que no se observaron resultados que explicaran los efectos del ensuciamiento. La segunda hipótesis planteada se termina corroborando tras el análisis de los depósitos de los aerorefractores cuya composición mostró más de un 60% de componentes orgánicos (las muestras fueron obtenidas posterior a la intervención mecánica de los equipos que mostraron un alto grado de ensuciamiento del lado interior de los tubos y mayor grado de ensuciamiento sobre tramos con menor cantidad de líquido, este mismo fenómeno de ensuciamiento se observó en los platos de la parte superior de la torre fraccionadora con la oportunidad de apertura en paro de planta 2025, (véase *Figura 4*).

Figura 4: Ensuciamiento *tubos EA-103* y *platos de tope torre fraccionadora*.

En función de lo obtenido se profundiza el análisis de las causas de la formación de gomas. La reacción que da la polimerización para la presión de operación requiere temperatura, componentes insaturados y oxígeno. Considerando que tanto la temperatura como los hidrocarburos insaturados son parte inevitable del proceso, se procede a determinar las fuentes de oxígeno, identificándose los siguientes:

Respecto a las maniobras operativas, se resolvió la limpieza de los aeros y el re-planteo de la estrategia “titular-spare” dejando equipos limpios bloqueados fuera pudiéndose operar la torre con menor cantidad de equipos (aunque con mayor exigencia) permitiendo extender los ciclos de limpieza sin impacto sobre la carga a la unidad.

- 6- Limpieza mecánica de aeroenfriadores.
- 7- Re-planteo de la estrategia de aeroenfriadores titulares y spare.
- 8- Mejora en la confiabilidad del sistema de compresión de gases de tope.

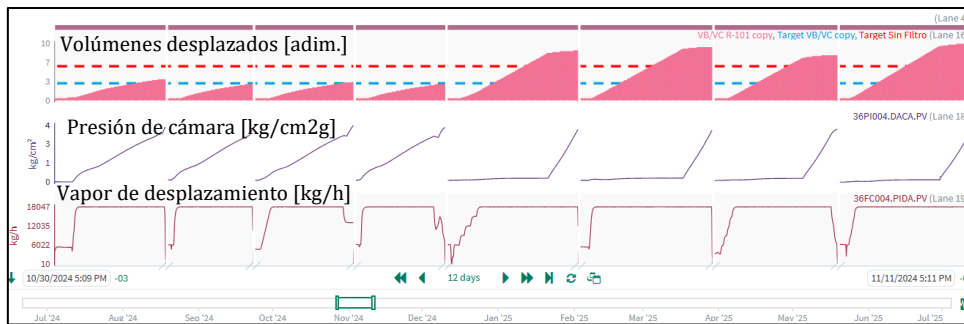
Como resultado de dicho monitoreo se descubrieron deficiencias en la maniobra asociadas a la presurización de las cámaras de coque por taponamiento de los silenciadores existente, esto obligaba a finalizar previamente el desplazado con vapor en comparación con la ventana recomendada por la industria (véase *Figura 5*).

Figura 5: Modificaciones en maniobra de barrido con vapor en cámara R-101.

- 2- Eliminación de silenciadores tras implementación del respectivo manejo del cambio.
- 3- Modificación en el procedimiento de vaporizado de las cámaras y re-ingreso a la ventana de volúmenes desplazados recomendados (se triplicó el volumen desplazado por ciclo respecto del habitual).
