## CONTROL DE CORROSIÓN EN PLANTA DE ENDULZAMIENTO DE GAS EN UN YACIMIENTO CON ALTO CONTENIDO DE CO<sub>2</sub>

Carlos Corsi – Pablo Trovarelli – Jorge Fernández  
Petrolera Santa Fe S.R.L.

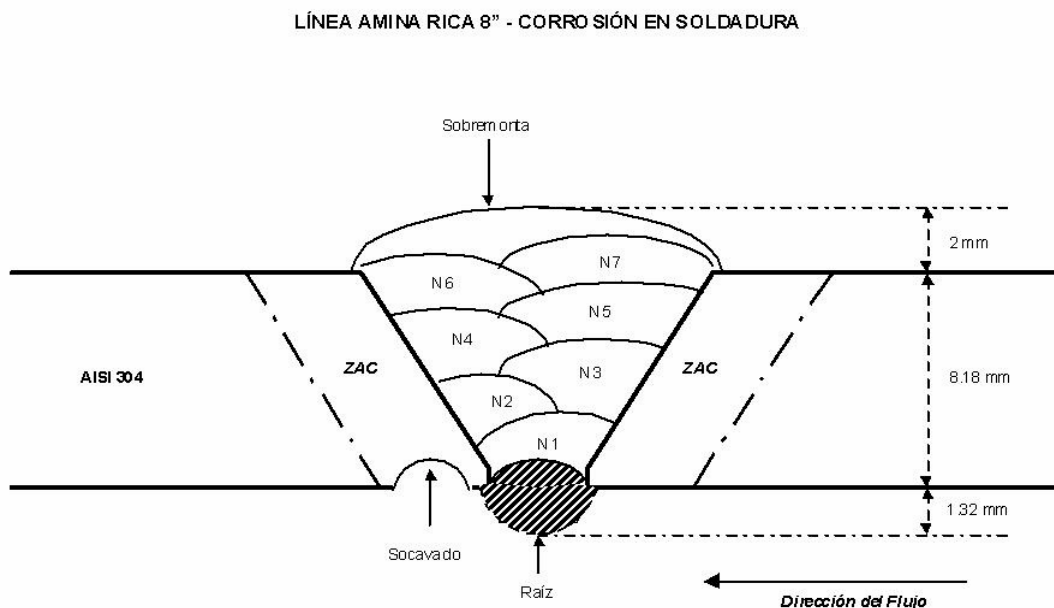
**Figura 2.** Corrosión en ZAC

Inspecciones visuales llevadas a cabo durante tareas de mantenimiento y modificaciones de planta, reportaron presencia de corrosión en varios tramos de la línea de amina rica (AISI 304). La zona más afectada corresponde a las inmediaciones del montaje de la válvula de control de nivel (LCV) del Tanque Flash.

Las probetas estudiadas muestran una importante disminución del espesor cercana al área de soldadura, y especialmente localizada en la raíz, tanto para una probeta correspondiente al eje inferior como para otra probeta del eje superior. La **Figura 2** esquematiza el daño producido. La zona afectada térmicamente (ZAC) muestra un crecimiento de grano y, en algunos sectores de la probeta, formación de carburo de cromo a lo largo de borde de grano. La corrosión no es preferencial, sino homogénea. El mecanismo de daño observado obedece preferencialmente a un proceso de erosión-cavitación. La corrosión intergranular tiene menor participación en el proceso de desgaste ya que, a pesar de los precipitados de carburo de cromo, no se evidencia un mecanismo de desprendimiento de granos. Con un espesor inicial del material de 8.3 mm, el descuelgue remanente de raíz del cordón de soldadura (realizado en 3 (tres) pasadas) es de 1.2 mm, lo cual generó, por condiciones de flujo, el daño localizado.

Con relación a la soldadura de aceros inoxidables, algunas recomendaciones para evitar los problemas experimentados, comprenden utilizar gas de respaldo (preferentemente argón), tener un estricto control del aporte térmico a fin de evitar la formación de carburos de cromo (principalmente velocidad de avance), y realizar, posterior a la soldadura, tratamientos de pasivado a fin de eliminar el óxido superficial que se forma debido al aporte térmico. La soldadura de raíz mediante la técnica TIG (Tungsten Inert Gas) puede ser usada también en soldaduras de acero al carbono.

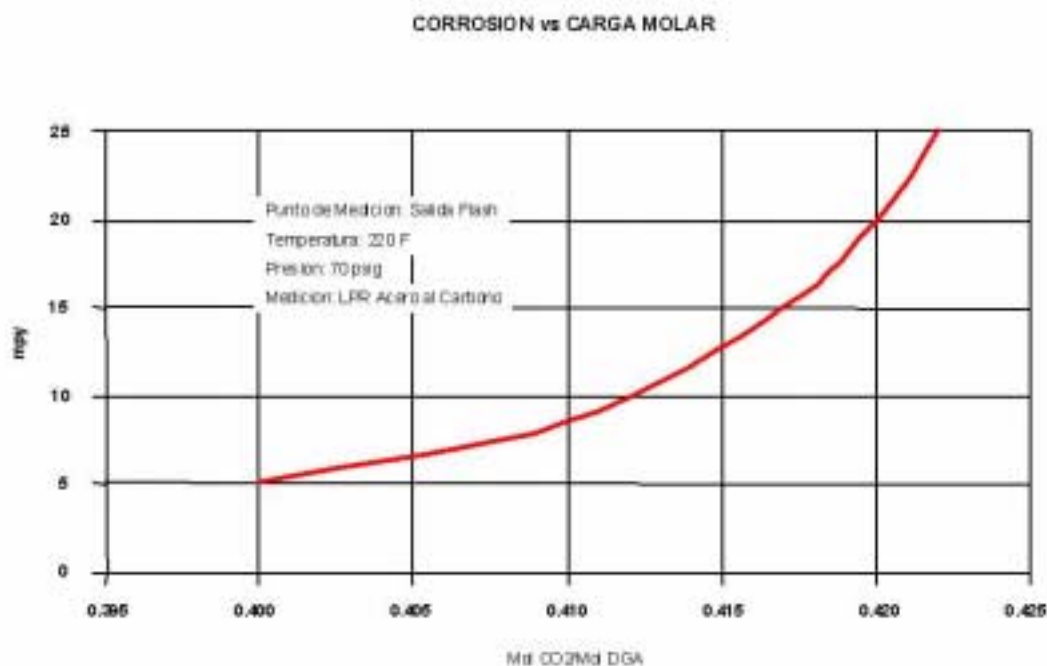
**Figura 3.** Corrosión versus Carga Molar

**Carga molar de amina rica.** Se ha determinado experimentalmente que una carga molar de 0.40 mol  $\text{CO}_2$ /mol DGA® constituye un punto de inflexión con respecto a la corrosión medida en las líneas de amina rica. Los resultados, sin embargo, no han sido fáciles de relacionar matemáticamente debido a que existen otros factores que pueden influir en la medición de la tasa de corrosión, como por ejemplo las velocidades de circulación de solución de amina y la concentración de sales cloruros.

La medición con cupones de acero al carbono ha reportado que, trabajando a cargas molares superiores a 0.40 mol  $\text{CO}_2$ /mol DGA®, la corrosión aumenta exponencialmente, desde 5 mpy (0.127 mm/y) con 0.40 mol  $\text{CO}_2$ /mol DGA®, hasta más de 20 mpy (0.508 mm/y) con 0.42 mol  $\text{CO}_2$ /mol DGA® en la salida del Tanque Flash. La **Figura 3** tendencia los valores de desgaste en función de cargas molares.
