## PROGRAMA DE PARO DE PLANTAS DE AMINAS ABRIL 2002

**Miguel Sánchez – Carlos Gorosito – Carlos Labadie – Eduardo Marcantoni**  
**RESPOL – YPF**  
**Yacimiento Loma la Lata, Pcia. Neuquén**

### RESUMEN

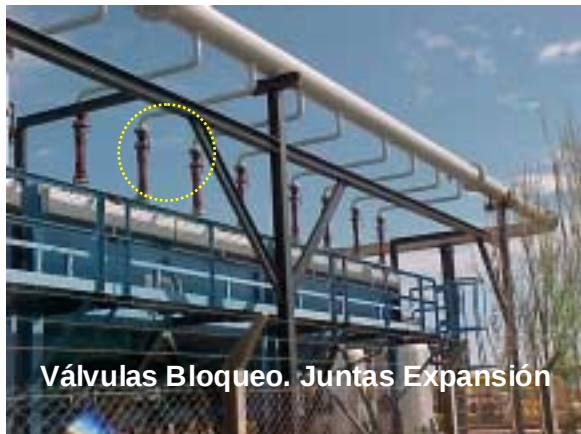
Se entregó a primera hora del lunes, el Aeroenfriador A-303 de amina pobre en el cual se había programado la colocación de juntas de expansión y válvulas de bloqueo en cada una de las cañerías de entrada y salida de los 12 Aeroenfriadores. Así como también, se realizaría el re-mandrilado de los tubos que presentaban pérdidas de amina.

Anteriormente, se había realizado un estudio de Stress Analisis, el cual dio por resultado que el desplazamiento por efecto térmico del caño principal de 16" a temperaturas relativamente altas (por ejemplo, cuando está F/S el intercambiador de placas), afectaba a las bridas de los aero-enfriadores, ocasionando momentos ( $M_x$ ,  $M_y$ ,  $M_z$ ) y esfuerzos ( $F_x$ ,  $F_y$ ,  $F_z$ ) que excedían lo recomendado por diseño, sin embargo esas temperaturas que se alcanzaban a la entrada del aero, eran menores a las del diseño de las cañería y del equipo, por lo que fue necesario corregir el diseño concebido originalmente, frente a esta nueva posibilidad.

- Colocar Válvulas Bloqueo Esféricas en las entrada y en la salidas de los aeros para poder intervenir cada uno de los mismos, sin que esta operación afectara el normal funcionamiento del resto de los equipos.
- Colocar Juntas dilatación universal 3"#150 700mm en conexiones entrada.
- Colocar Juntas dilatación simple 3"#150 300mm en cada salida.

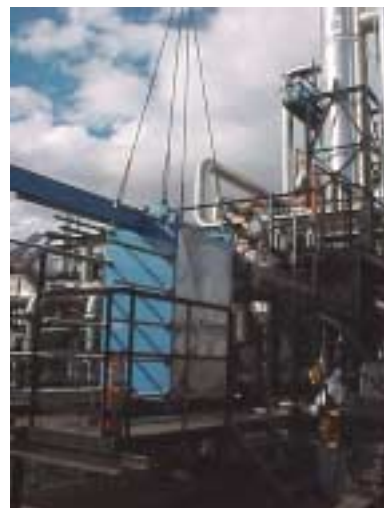
A partir de septiembre del 2001, se habían empezado a notar aumento en las presiones diferenciales del intercambiador de placas. Una vez chequeado los indicadores de diferencial y revisando los filtros, se comenzó a trabajar este equipo parcialmente por by pass de tal manera de no sobrepasar la presión máxima de diseño de 9 psi.

La repercusión en la Planta resultó en un incremento del calor aportado por los Hornos y en la temperatura de entrada a los aeroenfriadores de amina pobre, los cuales también nunca superaron la temperatura de diseño de los mismos que es de 121

°C. La Planta permaneció de esta manera hasta que una pérdida importante hacia afuera por las juntas que unen las Placas nos llevó a sacar el equipo fuera de servicio totalmente el día 04/03/2002.

Con meses de previsión se habían iniciado los trámites para la compra de un nuevo intercambiador, para realizar el reemplazo durante el Paro de Planta. En el mismo se procedió al montaje del nuevo equipo, para colocar en reemplazo del intercambiador original de la planta, que había sido enviado anteriormente para realizar su desmontaje, limpieza de las incrustaciones de carbonato de hierro encontradas en las placas de intercambio y su posterior re-armado.

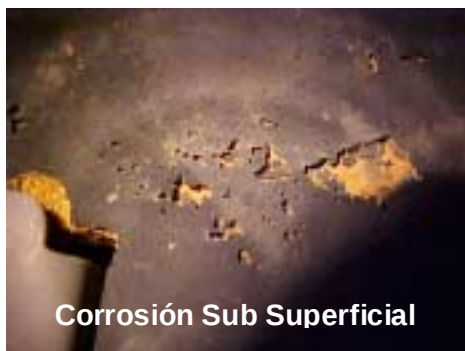
Las envoltentes presentan un buen estado en general, en algunos puntos se observó corrosión tipo "pitting".

**Corrosión Sub Superficial**

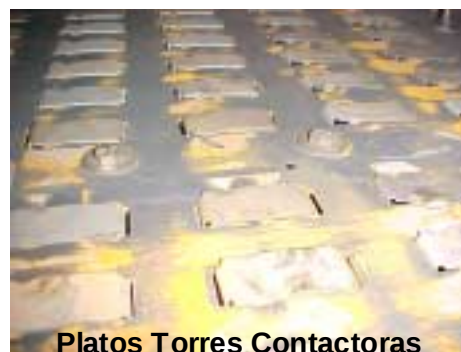
**Platos Torres Contactoras**

Estaba planificado abrir solamente una de las torres contactoras (T-501 C), pero se optimizaron los tiempos de trabajo y se logró intervenir además la T-501 B. Se abrió un solo pasaje por plato, hasta el plato 20. Se verificó el estado de las bandejas (son de acero al carbono) y de las válvulas (Acero Inoxidable A-316L).

### - Torre B

- Desde el plato 1 al 11, se encuentran en buenas condiciones.
- El plato 12 presenta corrosión en la zona de apoyo de las válvulas.
- Desde el plato 13 al 20, se observa una avanzada corrosión superficial y subsuperficial con una pérdida de espesor de hasta 1.5 mm (espesor platos 3.4 mm). Se ven con desgaste y algo de corrosión galvánica las ranuras y las zonas de apoyo de las válvulas, lo que puede causar el desprendimiento de estas.

Dadas las características del material, y sabiendo que en las zonas bajas del contactor es donde se produce la mayoría de la absorción de los gases ácidos, es esperable el efecto de la erosión-corrosión mecánica en la zona de apoyo de las válvulas con el plato. Se recomienda el reemplazo de los mismos, para la próxima parada de planta programada.

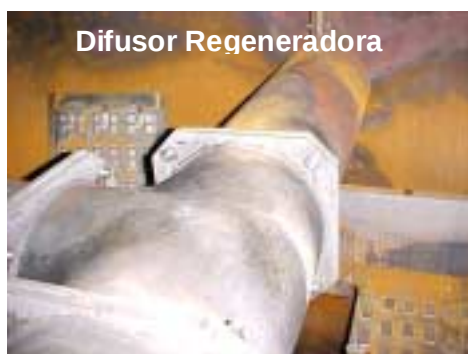
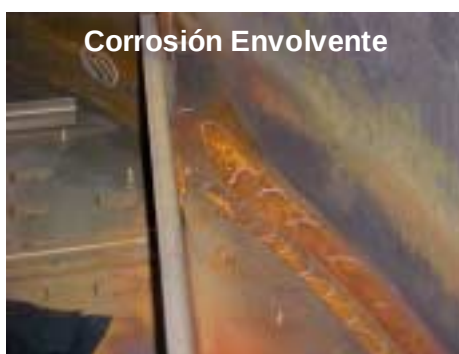
- Se realizó medición de espesores con ultrasonido y ensayo de tintas penetrantes en cruces de soldadura con resultados satisfactorios.
- Se observó en la primera virola superior, zonas de corrosión en casi toda la circunferencia. En los vertederos se observó corrosión ácida por el CO<sub>2</sub>. Se realizó un mapa de la corrosión observada.

La corrosión observada en las paredes del primer plato, a la altura del nivel de líquido y en la entrada del reflujo es ocasionada por un bajo PH del reflujo de la Torre. Valores de PH menores a 7 no son recomendables. Deberá controlarse un nivel de PH entre 7.5 y 8, agregando amina pobre al reflujo.

Como posible solución a este tema, se recomienda técnicas empleadas en otras plantas, como ser el uso de “overlays” de acero inoxidable, “metal putty’s”, “metal sprays” de alta temperatura y recubrimientos de epoxy. La solución más común ha sido el uso de overlays de acero inoxidable y recubrimientos de epoxy. Para aplicación en paredes, el epoxy es el más común. BELZONA se ha usado con mucho éxito en estas aplicaciones (normalmente Belzona 1391 o el nuevo Belzona 1591). Se recomienda operar con una concentración de amina que tienda al 50%, de manera de llevar las relaciones mol/mol de amina a valores que mejoren minimizen el efecto de la corrosión hasta la próxima intervención.

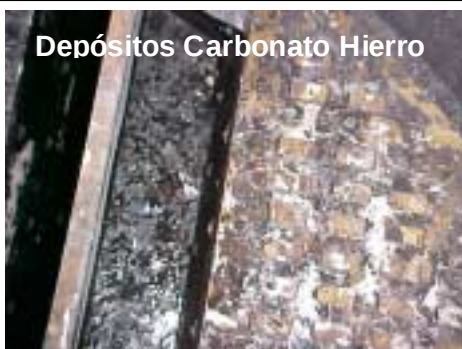
- Se inspeccionó el plato 1 por completo, y del plato 2 al 15 en forma parcial. Se observó gran cantidad de depósitos sobre los platos / válvulas (carbonato de hierro). Se realizó la limpieza de los mismos en forma manual con un cepillo, recolectando en una bolsa todos los depósitos de carbonatos. Los resultados fueron satisfactorios.

Restos de estos depósitos fueron encontrados también en el intercambiador de placas original de la planta que había sido desmontado para su limpieza. Para disminuir la formación de estos depósitos tanto en el intercambiador como en los platos de la torre regeneradora, se recomienda reducir la corrosión en el sistema, eliminando aquellas variables que se consideren fuente de la corrosión (los platos de CS de las contactoras). Esto reducirá el contenido de Fe en solución y por lo tanto, la formación y acumulación de carbonato sobre la superficie de los equipos.

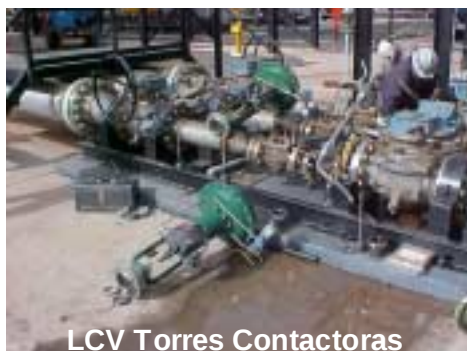
#### - Válvulas controladoras de nivel de Contactoras

Se observaron los asientos, el cuerpo y bridas en estado normal. Los obturadores fueron reemplazados por unos nuevos, ya que se encontraron con desgaste.

En la válvula de la torre T-501 B, se encontraron restos de una válvula de burbujeo perteneciente a dicha torre.

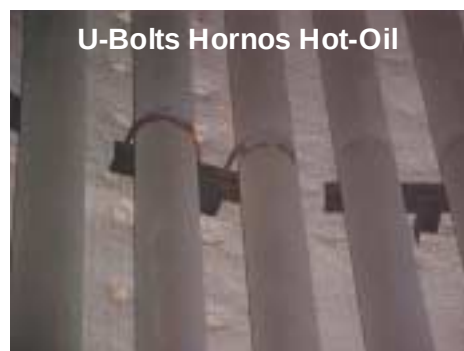
- Se realizó una inspección visual, control de dureza y medición de espesores de los tubos, con ultrasonido. No se observaron deformaciones, cáscaras u otras alteraciones debidas al servicio.
- Se inspeccionó el haz de tubos convectivo y no se encontró ninguna anormalidad.
- Se observaron U-Bolt de sujeción de tubos con roturas en zona central y superior. Se procedió al reemplazo de los mismos
- Se observaron leves desprendimientos en las mantas de la zona convectiva, por lo que se las reforzó con un rigidizador.
- La manta en la zona radiante se encuentra en buenas condiciones
- La mampostería del techo presenta zonas faltantes de masilla refractaria, que deberán reponerse en próximo paro.

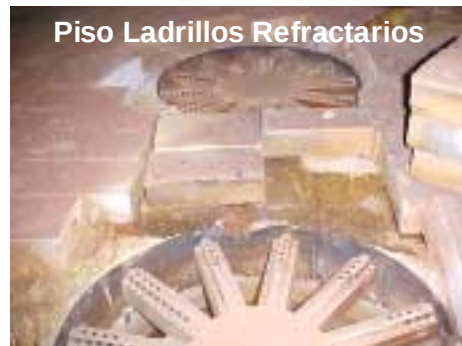
- Se observó en el piso de los hornos, zonas quemadas en las chapas de los quemadores, así como también material refractario faltante y ladrillos sueltos. Se colocó material refractario nuevo en el piso.
- Se deberá prever material, manta cerámica, masilla y refractario para el próximo paro.
- Se verificó que en la brida de unión de la chimenea y el cono del haz convectivo, existían deformaciones que producían salida de gases por esos espacios. Además, se verificó con los espárragos eran de escasa longitud.
- Se procedió a corregir todas estas anomalías.
