## ANÁLISIS PRELIMINAR DE COLAPSO DE POZOS EN ANTICLINAL PERALES SUR: ¿UNA RESPUESTA A LA HETEROGENEIDAD DEL RESERVORIO MULTICAPA?

Palabras clave: Colapso de casing, Levantamiento superficial, Fm. Bajo Barreal

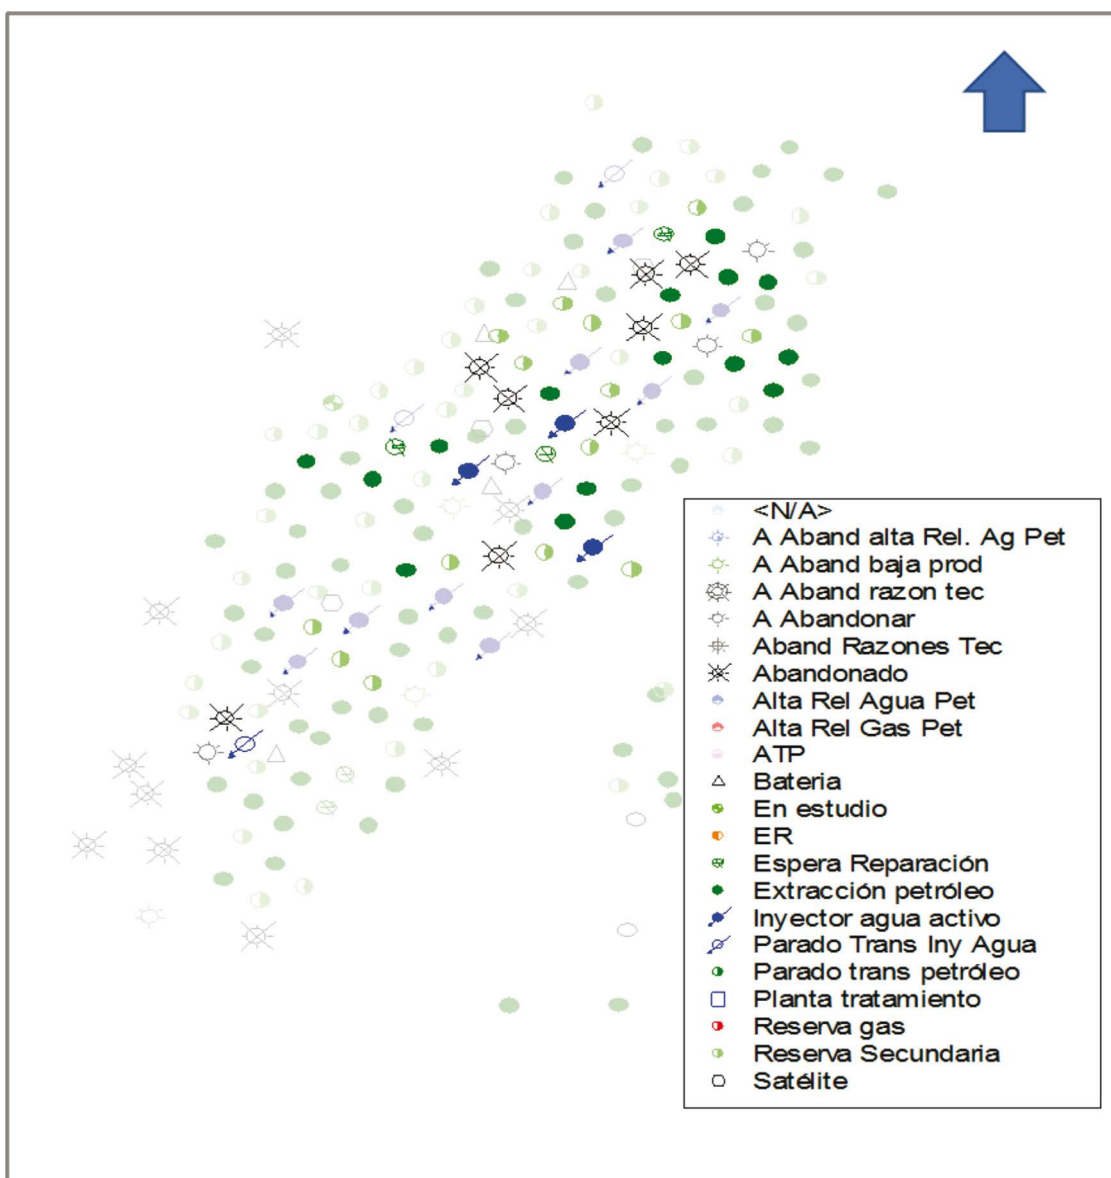
Figura 4. Mapa de localización de pozos con riesgo mecánico. NB: Los pozos grisados no presentan colapsos, los pozos en color son los colapsados identificados por el censo.

La tarea de revisión de intervenciones de pozo arrojó un total de 35 pozos con evidencias de posibles colapsos o desvinculaciones, de este modo se constató que un 17% de los pozos perforados han colapsado. La distribución de los pozos afectados por esta problemática se mostró extendida a lo largo de la superficie del yacimiento (Fig. 4 y 7) y que en profundidad ocurren a disímiles profundidades.

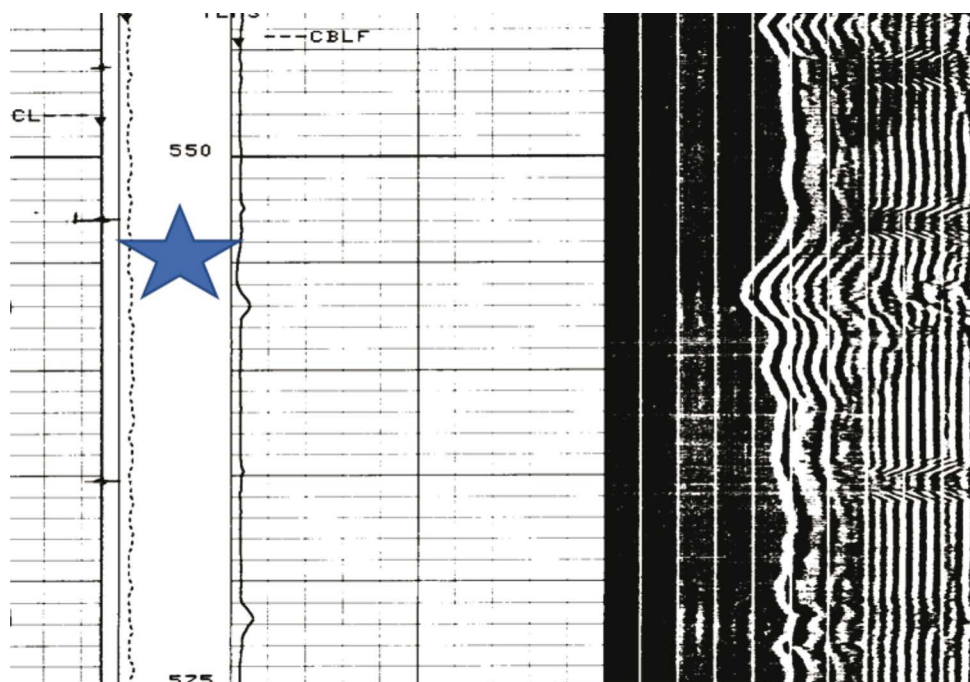
Figura 6. Ejemplo del análisis efectuado para un pozo colapsado con la verificación de la cementación primaria para la zona próxima en donde se detectó rotura de casing (estrella azul) en la interfase arena pelita. En el perfil se detalla cuenta cuplas (CCL), y perfil de cemento CBLy VDL. En la imagen se aprecia donde comienza la arena en 555,5 hasta 557,5 mbbp. Se observa en zona de colapso buen cierre de cemento contra la formación, contra el caño se ve con buena a regular adherencia y cierre.

zona de colapso (Fig. 6). Esto indicaría que un aspecto crítico del diseño de pozo como lo es la aislación por cementación no sería un factor determinante en los colapsos de pozos observados.

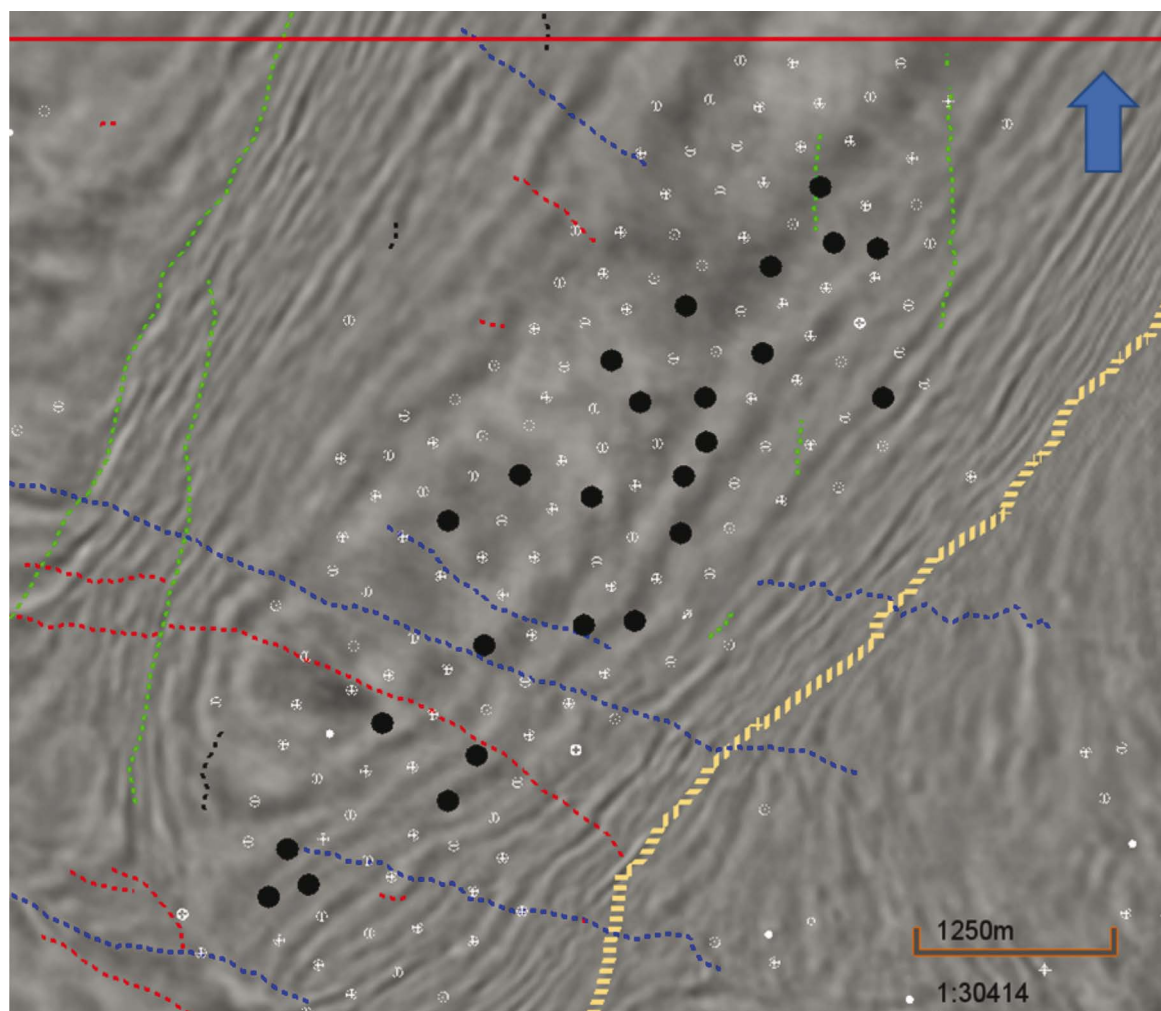
Se realizaron con el modelo estructural 3D numerosas visualizaciones contrastando la ubicación de los rasgos estructurales versus los markers de los puntos de colapsos en los pozos afectados. Este ejercicio, permitió establecer que no se observa una vinculación directa entre los rasgos estructurales y los puntos de colapsos. A título de ejemplo se presenta en la figura 5 la ubicación de los pozos identificados por el censo de colapsos y un corte en Z a -600 ms presentando el resultado de las trazas de las fallas obtenidas de la nueva interpretación para dicha posición. Se visualiza que no existe una relación directa entre fallas y pozos colapsos. Más aún la mayor parte de los colapsos se encuentran en el sector norte de APS, caracterizado por una menor complejidad estructural (Fig. 7) como lo indica la interpretación estructural, pero también las correlaciones entre pozos del yacimiento.

Del presente análisis se puede evaluar que las estructuras principales y secundarias detectadas por el análisis sísmico geológico no han jugado un rol preponderante en la generación de los pozos colapsados.

Figura 7. Visualización 2D de las fallas y pozos colapsados en APS. En la figura se muestra un time slice a -600 ms (profundidad media de Bajo Barreal Inferior) donde se proyecta la interpretación realizada, los pozos presentes en el área (color blanco) y pozos colapsados (color negro). NB: Las fallas rojas son normales buzantes al N; las fallas azules son normales buzantes al S; la falla amarilla clara es la principal y es inversa buzante al oeste; las fallas verdes son en general normales buzantes al este, con diversos grados de inversión tectónica.

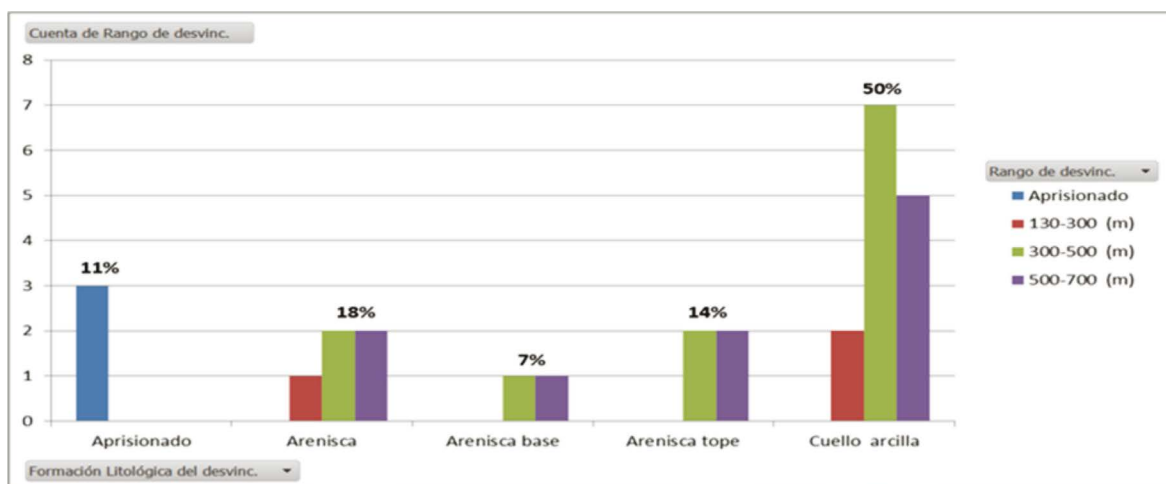
Figura 8. Distribución en profundidad y por litología de las zonas de colapso.

(aprisionados, ver Fig. 8), pero pudo establecerse que sólo un 15% de las roturas de casing ocurrieron en niveles en los que no se realiza recuperación secundaria. El 75% restante ocurre en intervalos donde hay inyección activa. El 15% de roturas de casing detectadas por fuera de la zona de inyección, no pueden excluir que la inyección esté causando algún efecto dado que podría haber problemas de selectividad en estos pozos tales como mandriles inyectando en capas donde los pozos están parados ó directamente inyectoros activos en patterns con productores inactivos. Las roturas mostraron mayor frecuencia en algunas capas en particular, pero ninguna concentró por sí sola un número significativo de roturas que permitiera diferenciar una zona dentro del área en inyección o fuera de ella. Este dato resulta relevante porque no estaría indicando un problema de sobrecargar a una capa o un número de capas en particular, sino más bien podría asociarse a variaciones laterales que ocurren en el subsuelo en estudio.

Del análisis realizado se desprende que una parte significativa de los colapsos ocurren en un 50% en sectores del cuello pelita de los pozos (Fig. 8), que en muchos casos se sitúan en tramos pelíticos próximos a contactos con arenas de modo muy coincidente por lo propuesto por Dusseault *et al.* 2001. De dicho universo de colapsos en zona arcillosa, un 86% tienen lugar en la zona en inyección. Es por lo que, más allá que estas roturas ocurran en litologías arcillosas, podría la inyección ser causal de las mismas y esta inyección generar la hidratación de arcillas causando su expansión que podrían llevar al colapso del pozo cuando ocurre en proximidad del mismo (Fauqué 2002). La inyección podría estar proviniendo a estas arcillas de capas inferiores o superiores a la zona colapsada, pero también sería factible la influencia de capas que varían lateralmente a facies arcillosas donde ocurren los colapsos (Fig. 9).

Por otra parte, el 39% de los casos de ruptura de casing ocurre en arenas (Fig. 8), de los cuales 79% ocurre en arenas en inyección (Fig. 9B), es decir del universo total de roturas de casing el 30% ocurre en arenas en inyección.

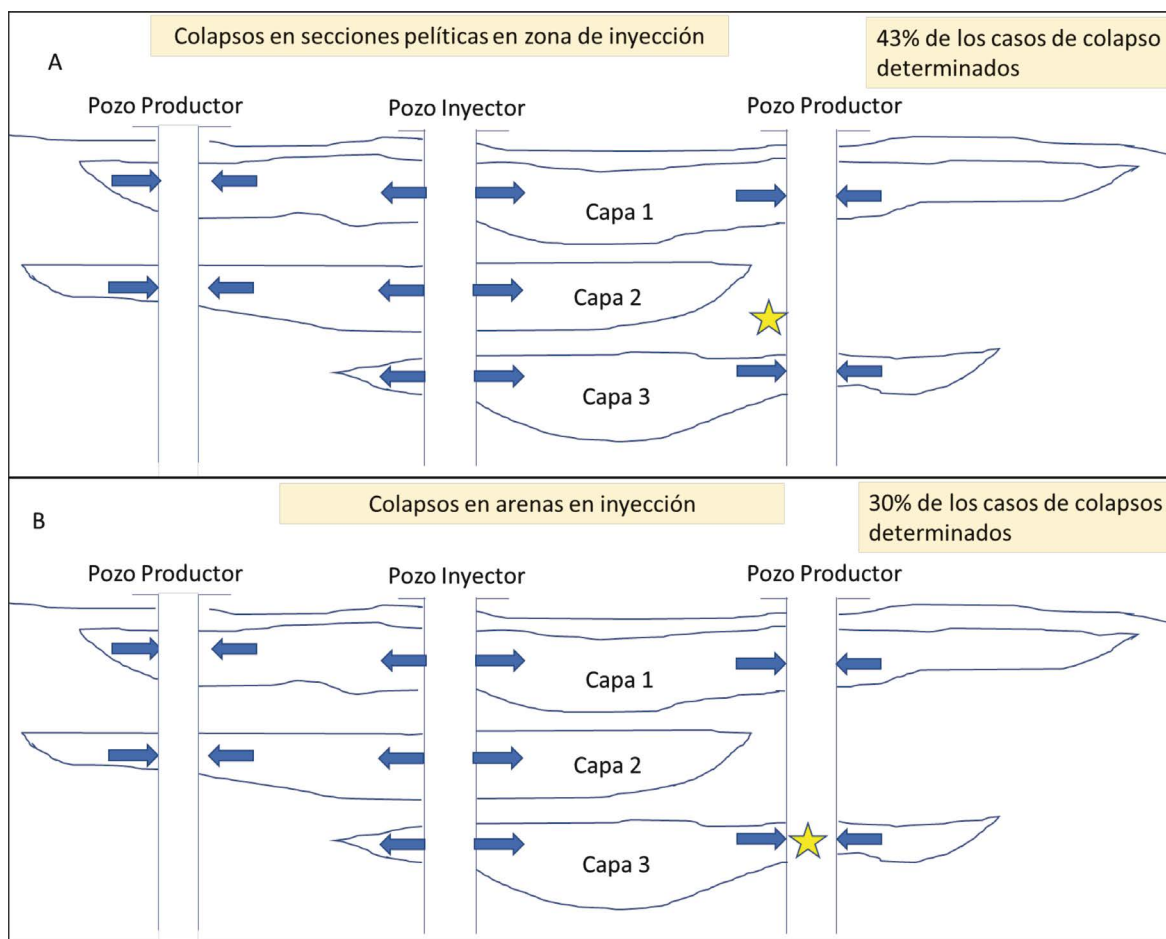
Figura 9. Esquemas conceptuales de la problemática abordada. A) La zona de rotura se sitúa en un 43% de los casos en ámbitos de pelitas, éstas están delimitadas por debajo y arriba, pero también en muchos casos lateralmente por arenas en inyección, por lo que cualquiera de las tres capas puede influir en el punto de ruptura de casing (demarcado por estrella amarilla). B) En el 30% de los casos la ruptura del casing se encuentra en una arena en inyección.

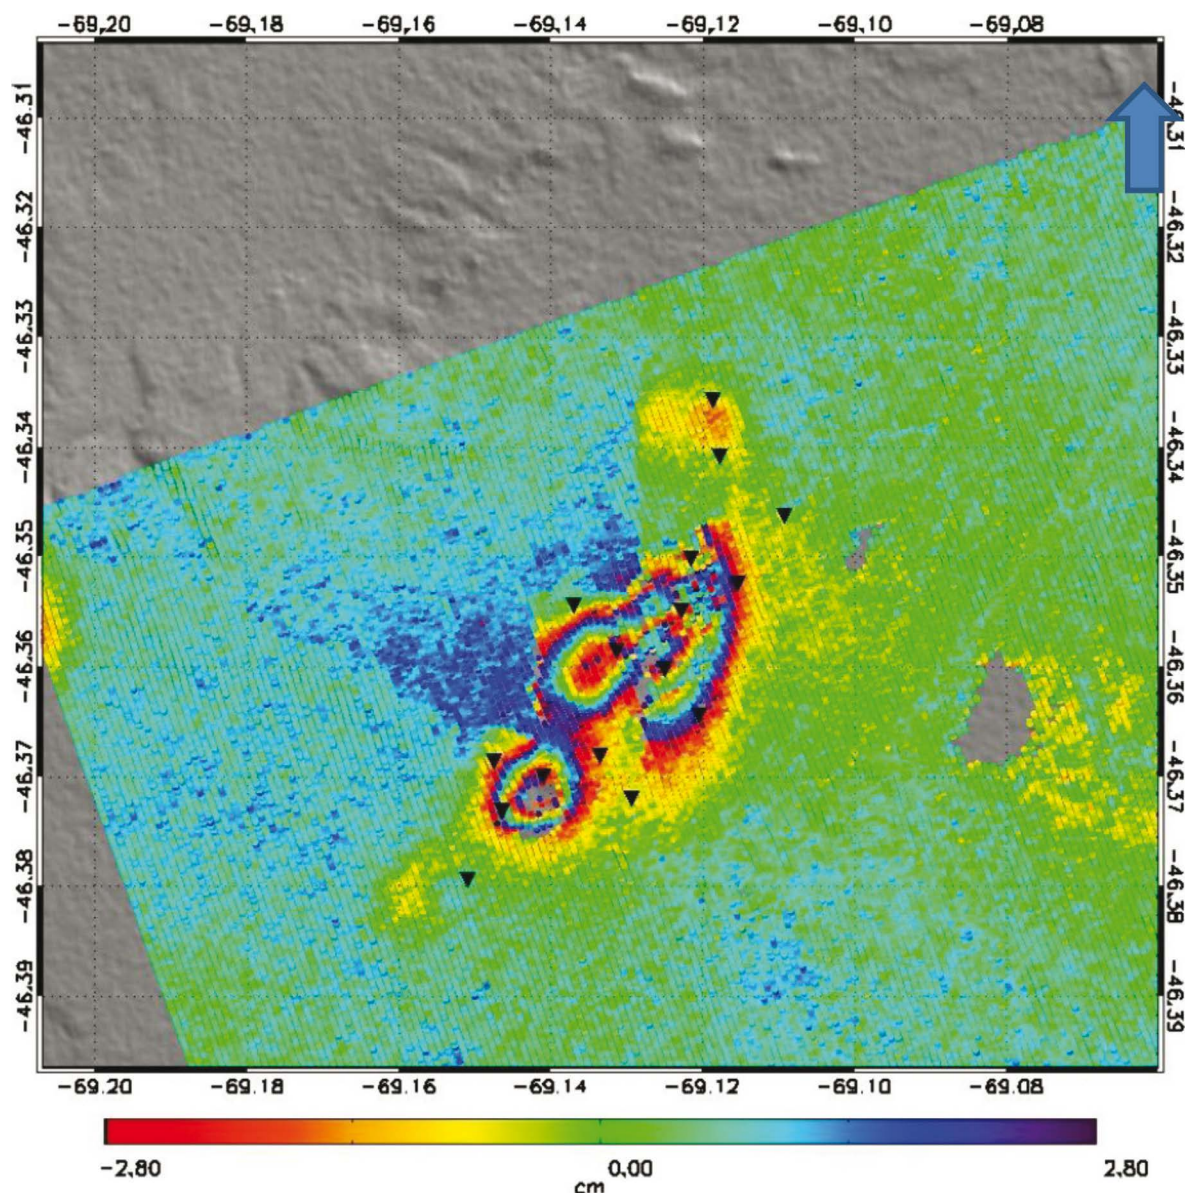
Figura 10. Desplazamiento superficial en el yacimiento APS. Pueden observarse patrones de deformación. Con símbolos triangulares se consigna la ubicación de los pozos inyectoros.

Estos patrones de deformación por levantamiento o subsidencia (Figs 10 y 11) son muy clásicos en yacimientos sujetos a técnicas de recuperación secundaria (Teanti *et al.* 2011).

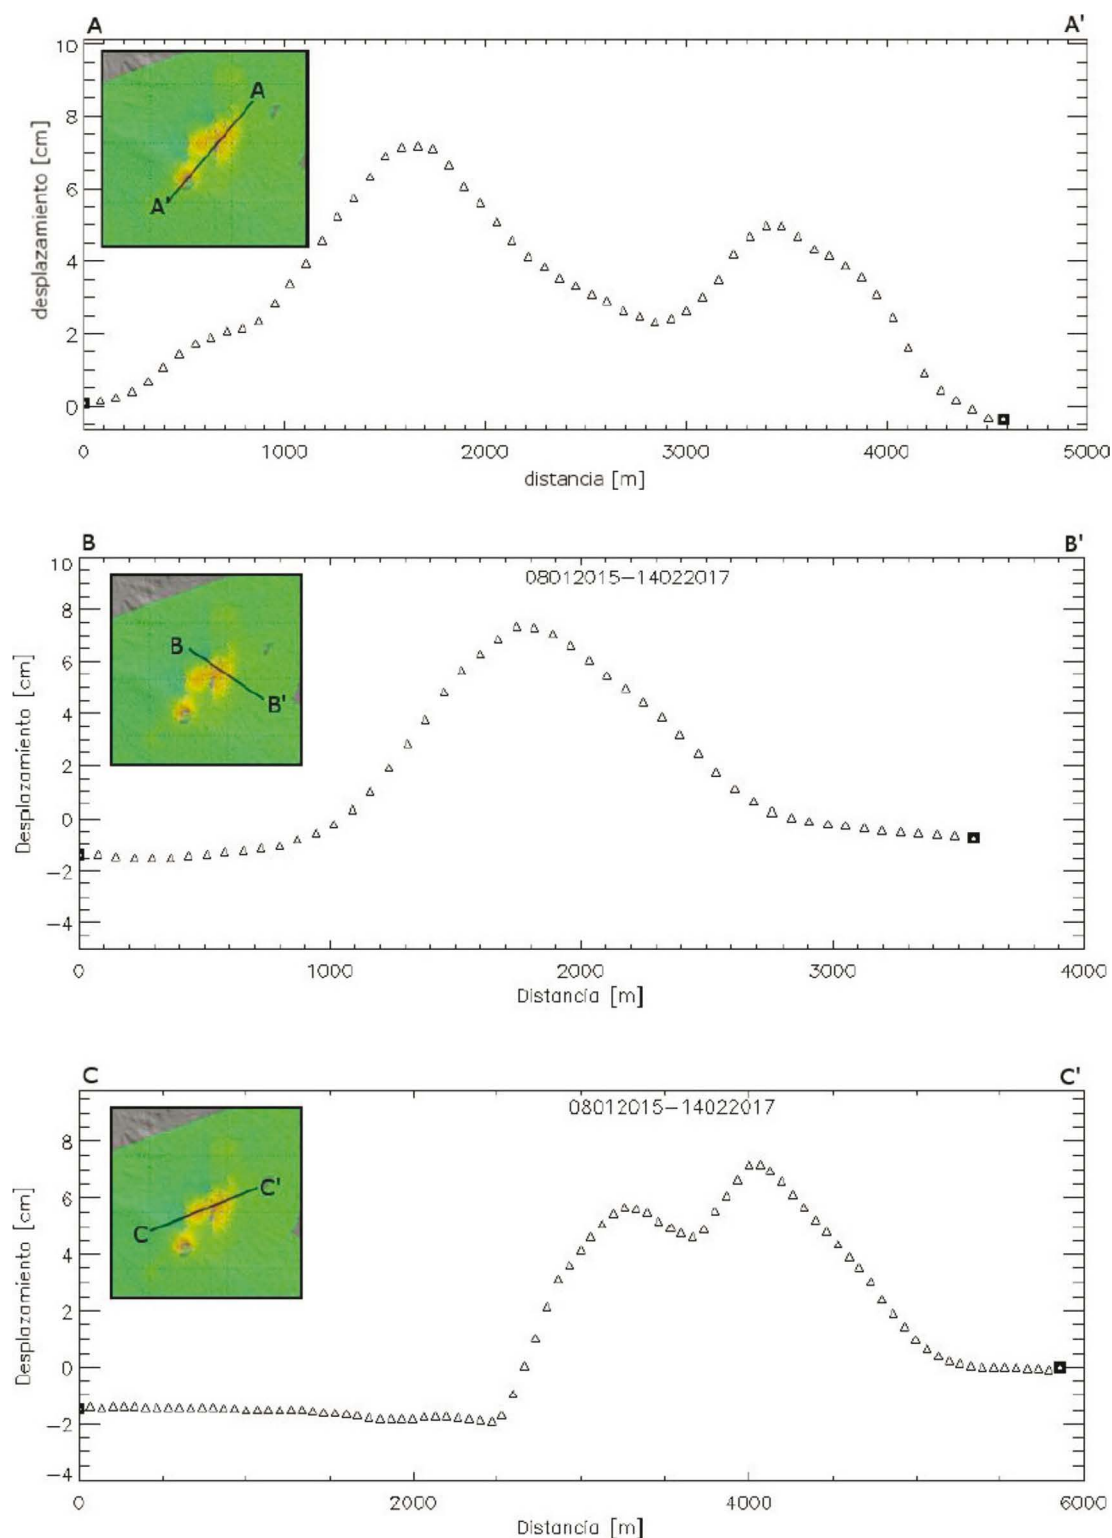
Figura 11. Perfiles transversales que representan la deformación alcanzada para un periodo de tiempo en el yacimiento mostrando levantamientos y subsidencias.

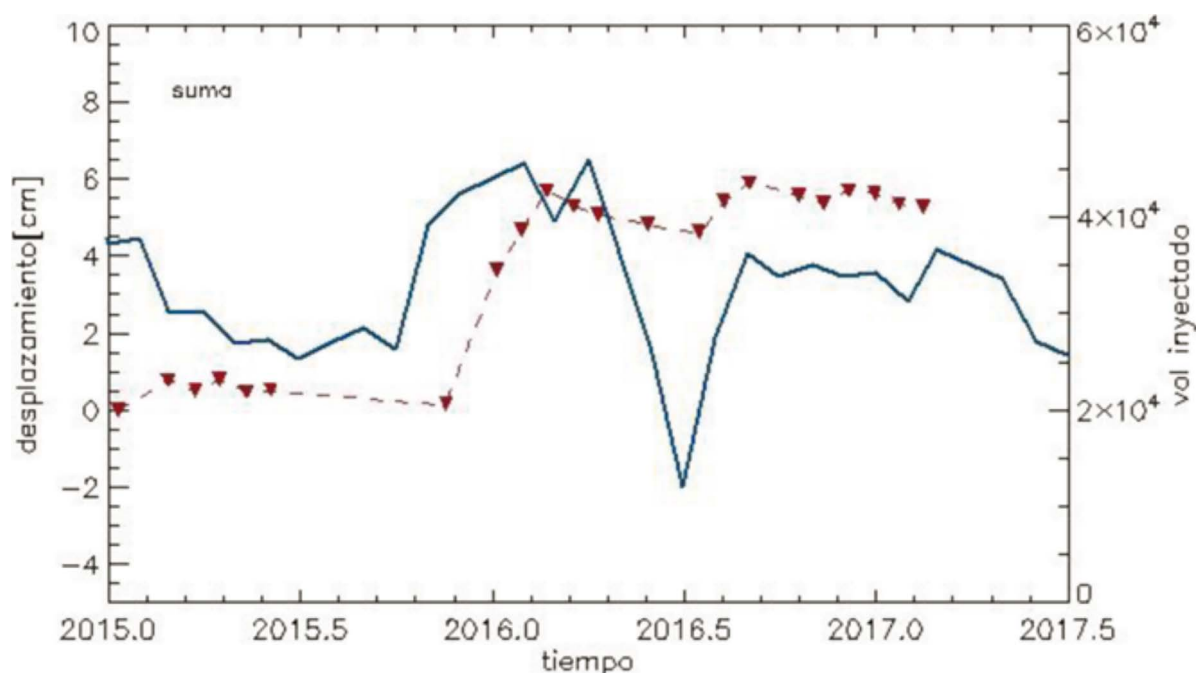
Dado que en este tipo de situaciones se ha podido constatar que la inyección puede causar deformación en superficie del yacimiento (Niu *et al.* 2017). Se realizó un análisis muy preliminar se comparó el desplazamiento de la superficie del área próxima a los pozos inyectoros y los volúmenes inyectados observándose en algunos casos una interesante correspondencia (Fig. 12).

Figura 12. Evolución temporal del desplazamiento superficial de un pozo inyector. La línea con triángulos refleja los desplazamientos del terreno entre cada adquisición de imágenes. La línea continua representa los volúmenes de inyectados para las capas en secundaria.

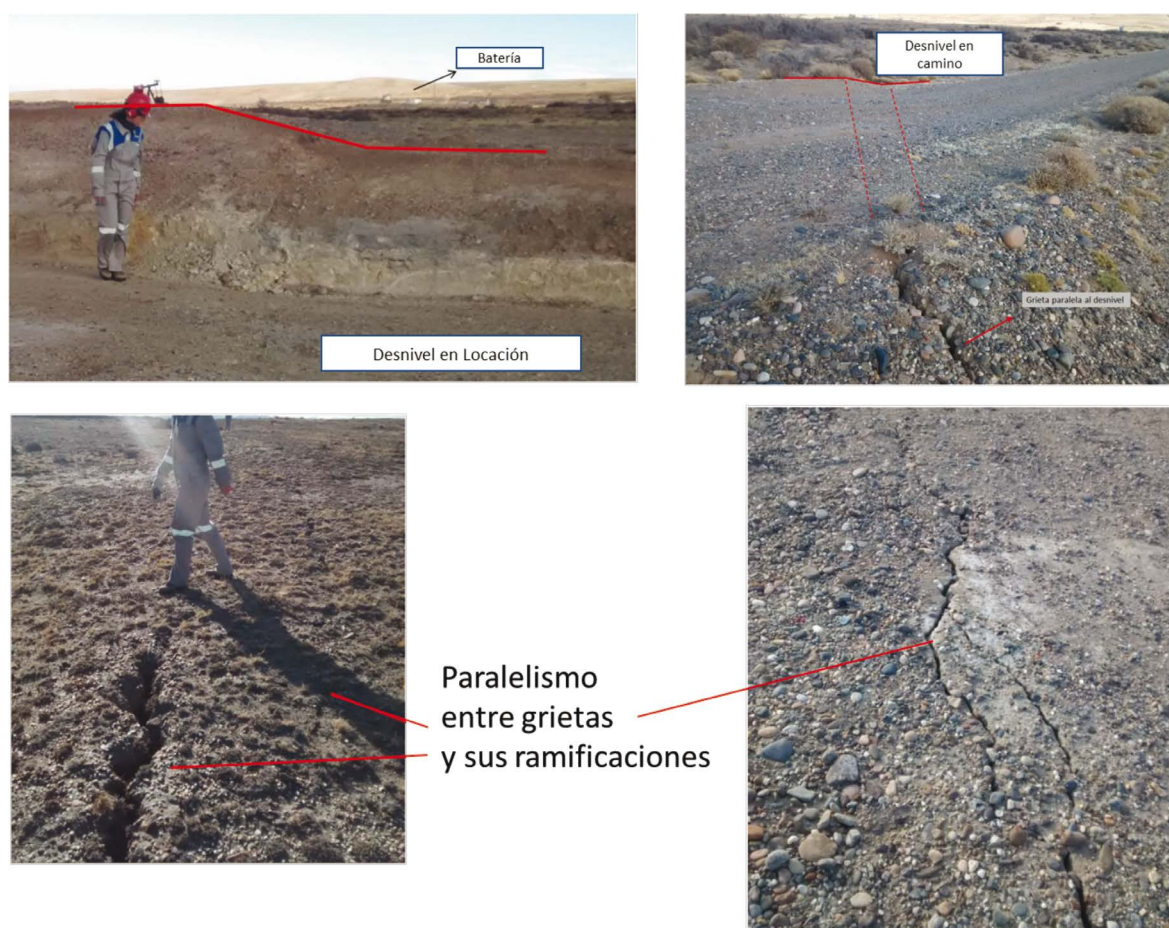
Hace 3 años comenzaron a apreciarse una serie de rasgos superficiales en el área del yacimiento. Desde 2016 comenzó a documentarse la presencia de fracturas mayormente N-S de distinto grado de tamaño que no parecen corresponderse con rasgos erosivos. Además de desniveles en locaciones y caminos de APS (Fig. 13). Se realizó un estudio de superficie efectuándose la detección de elementos de inestabilidad en los suelos de locaciones, caminos, trazas de cañerías, etc., tantos intervenidos antrópicamente, como sin intervención.

Los rasgos cartografiados aparecen mayormente a las zonas en que las imágenes DInSar muestran deformación.

Figura 13. Evidencias de los rasgos de deformación superficiales relevados en el yacimiento APS.

El cálculo de los valores de los esfuerzos actuantes y el análisis de los niveles de despegues en arcillas y arenas, permitirá a su vez el cálculo del volumen de inyección apropiada para que el esfuerzo in situ sea de carácter subcrítico y no genere los desplazamientos que producen los colapsos en los pozos.
