# **EXPERIENCIA DE REVEGETACIÓN CON EJEMPLARES DE PALO SANTO (BULNESIA SARMIENTOI) Y ALGARROBO BLANCO (PROSOPIS ALBA) EN UN AREA PETROLERA EN EL BOSQUE CHAQUEÑO DE FORMOSA**

Pablo Arabadjian (pabloarabadjian@madalenaenergy.com), Irene Rives (irenerives@madalenaenergy.com), Diego Rosa (diegorosa@madalenaenergy.com)  
Madalena Energy Argentina SRL.

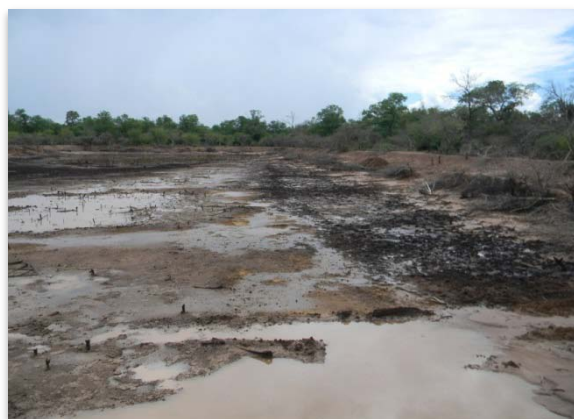
Por el contrario, la Pileta 2, de tamaño menor, se encontraba separada en dos piletas menores, una de 80 metros por 55 metros conteniendo agua de producción e hidrocarburos, y la otra de 120 metros por 55 de ancho con evidencia de hidrocarburos en los taludes y en el fondo y acumulaciones salinas de gran extensión (Ver fotografías 1 y 2).

*Fotografía 1: Sección seca de la Pileta 2*

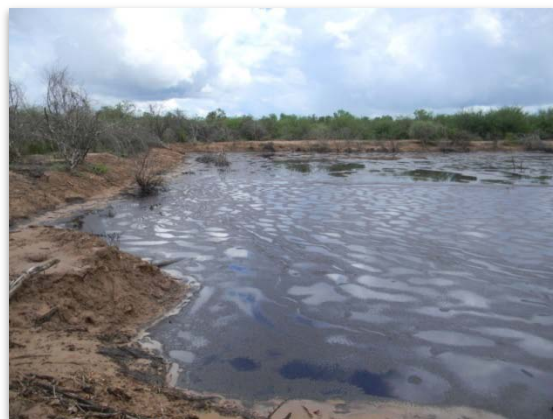
*Fotografía 2: Sección inundada de la Pileta 2*

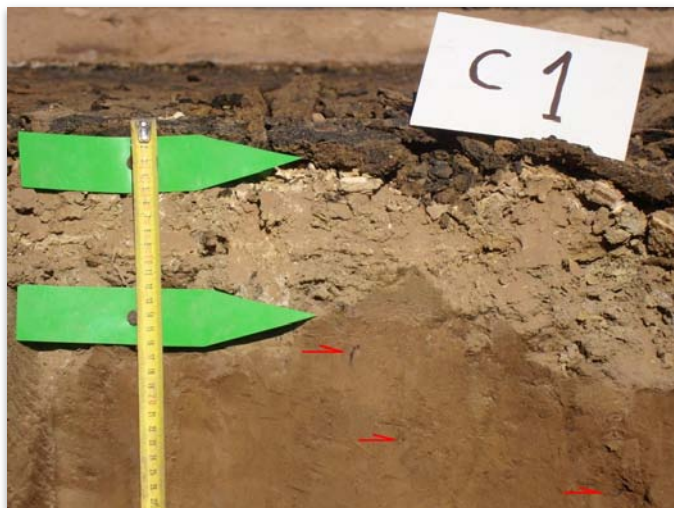
Fotografía 3: Corte de calicata. Zona con HC

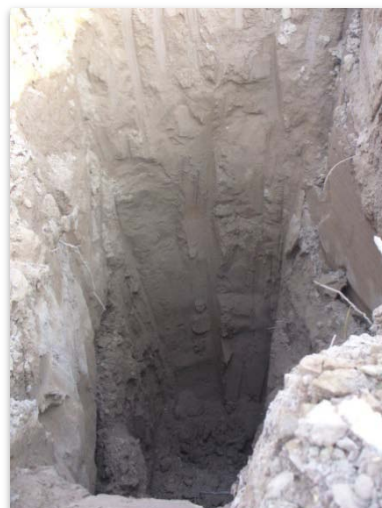
Fotografía 4: Sondeo en búsqueda de niveles de contaminación

Los resultados de los sondeos de suelos con las calicatas y en cercanías de la piletta 2 mostraron que los perfiles se hallaban libres de hidrocarburos (Fotografía 4). No se halló agua en profundidad aunque cuando se construyeron los pozos de monitoreo a 15 metros de profundidad se encontró en el perfil de suelo una capa de arena que podría ser portadora de agua en algún momento del año. Sin embargo tampoco se encontraron rastros de hidrocarburos en esta capa.

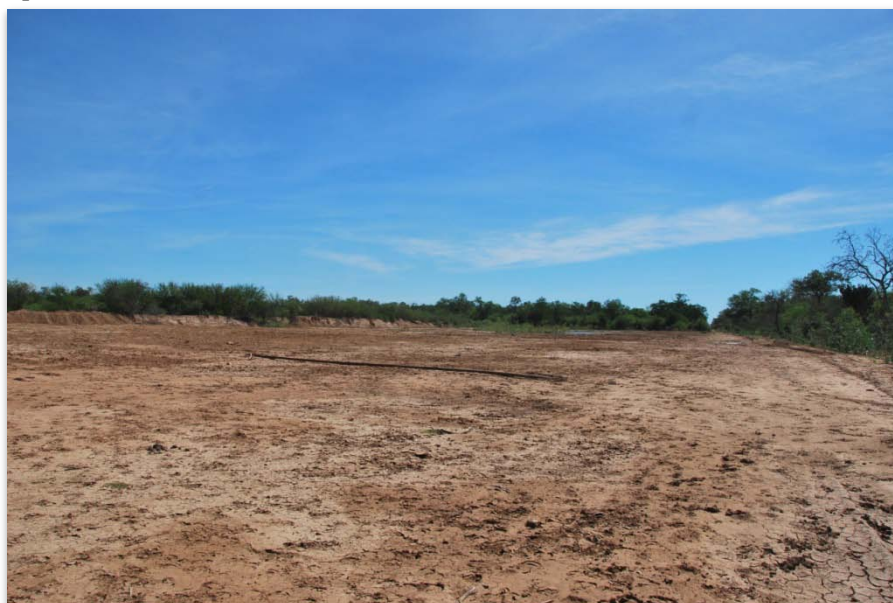
*Fotografía 6: Pileta 2 completamente remediada*

El material y los taludes del área fueron volteados y removidos por completo para nivelar la superficie de la Pileta
