# **INSPECCIÓN NO DESTRUCTIVA DE TUBULARES EN BOCA DE POZO**

**Ludovico Ceriotto, Petrobras Argentina S.A., ludovico.ceriotto@petrobras.com**

La Inspección No Destructiva (IND) de tubulares (tubing) en Boca de Pozo se ensayó en el Yacimiento 25 de Mayo - Medanito SE, en siete intervenciones de pulling con movimiento de tubos, para definir la ventana de aplicación de esta tecnología.

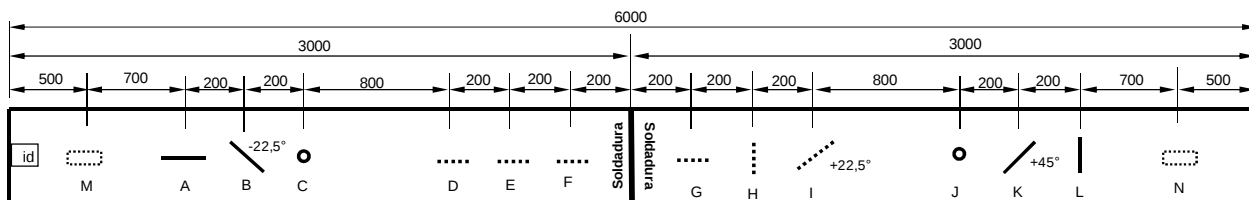
### Plano Tubo Patrón

Se generaron defectos en diferentes ángulos respecto al eje de pasaje por el equipo, externos, internos y pasantes. Esto se definió así ya que los defectos en ángulo (no transversales) y longitudinales son un punto débil en la detección de los equipos de flujo magnético. Los defectos M y N (reducción de espesor de 50,5 mm de longitud) se pensaron para ser detectados por el equipo de rayos Gamma y flujo magnético.

Se planificó el pasaje del tubo en 4 posiciones (0°, 90°, 180°, 270°) iniciando desde ambos extremos (8 pasadas). Las pasadas se calificaron como “Pasada A” y “Pasada B”.

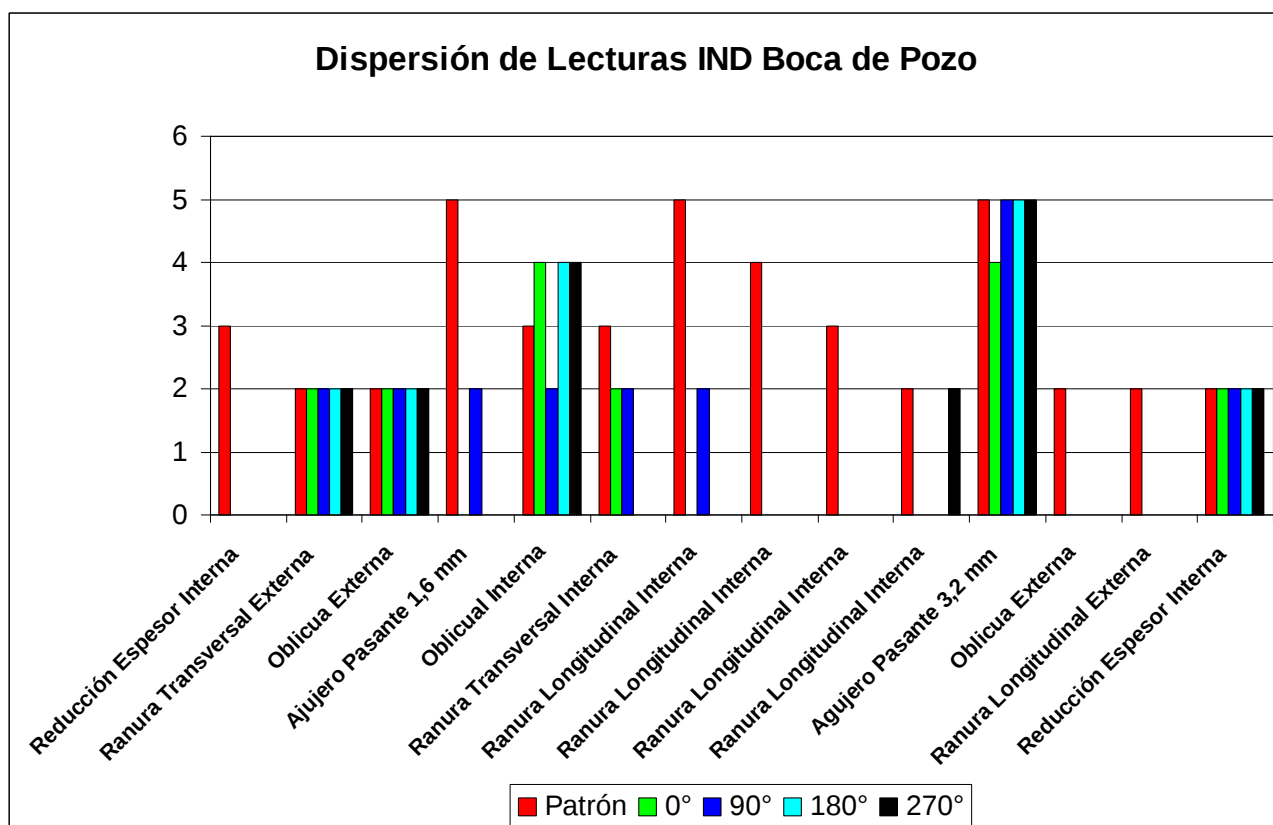
Durante el pasaje del tubo patrón por los equipos de IND se observó que la detección de defectos y la graduación de los mismos es altamente dependiente de la experiencia de los operadores de los equipos por lo que se considera de fundamental importancia la certificación de los mismos por un ente independiente y que puedan demostrar experiencia práctica ya sea en campo o en equipos fijos (taller).

En el gráfico siguiente pueden verse las ocho corridas para una herramienta y la dispersión de las lecturas respecto al tubo patrón.

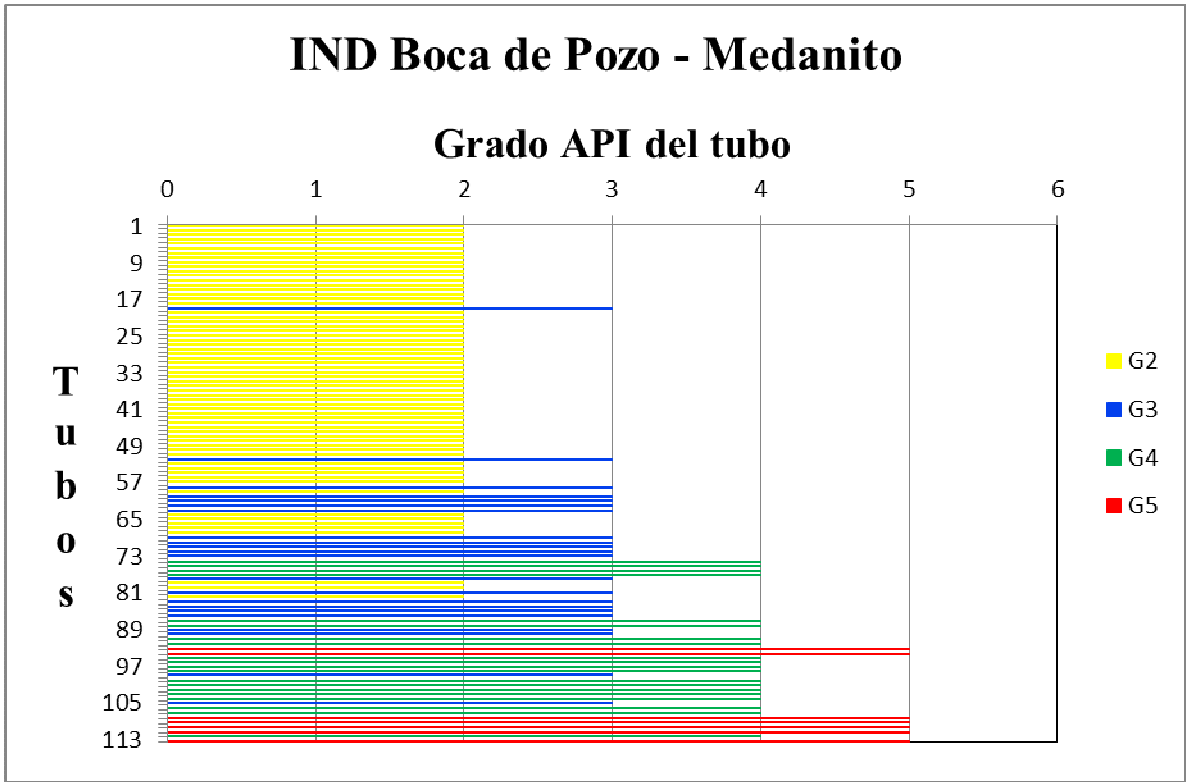
Identificación de Zonas con Daños

La herramienta permitió identificar la zona de mayor daño en los pozos analizados. El siguiente gráfico muestra uno de los pozos analizados.
