## **Mejora del Runlife de los equipos electrosumergibles en el Yacimiento Aguada Toledo**

Marcelo Montero, Juan Vergara; Cristian Fidani (YPF)

Adrián Alborelli (Schlumberger)

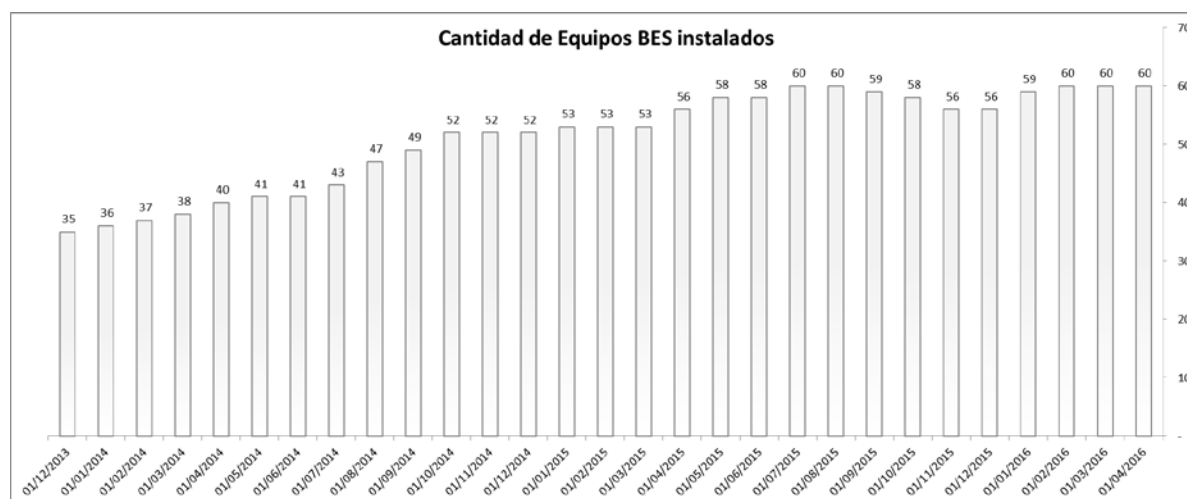
Figura 3

El presente trabajo toma como punto de partida el crecimiento del parque BES en el yacimiento Aguada Toledo a partir del año 2014, donde a comienzos de ese año se cuenta con 36 equipos BES en operación, ese número crece lentamente hasta mediados de año donde se suman 6 nuevos pozos con equipos BES, estos son conversiones de bombeo mecánico y a octubre de ese año se suman 11 nuevos equipos BES, 2 correspondientes a pozos nuevos que inician su extracción con este sistema extractivo y los restantes nueve son conversiones de BM a BES. Este incremento representa un 48% de nuevos pozos con equipo electrosumergible (figura 3)

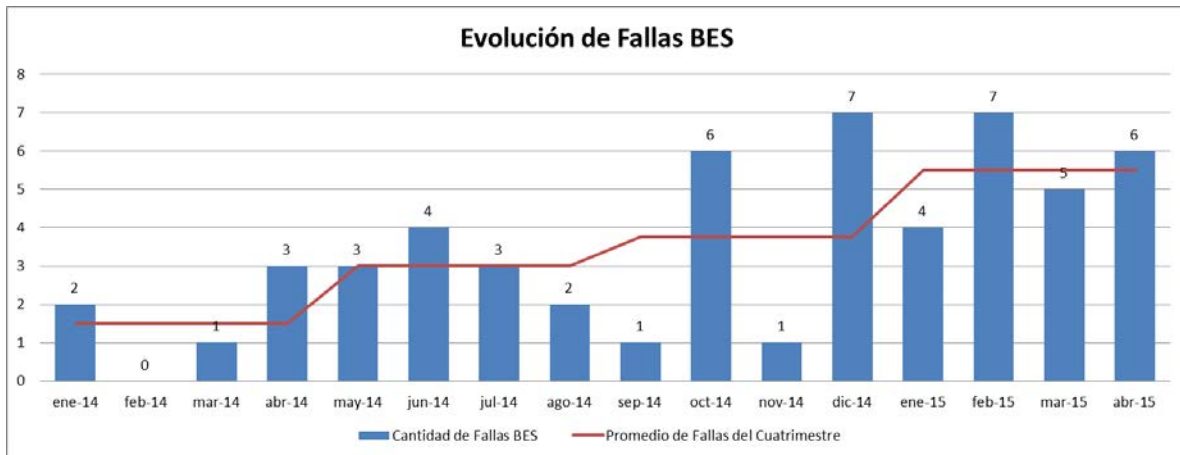
Figura 4

En el primer cuatrimestre de 2014 se acumulan 6 fallas en bes, esta cantidad de fallas se incrementa en el segundo cuatrimestre de 2014 donde se acumulan 12 intervenciones más, esta fallas tienen origen en paros por sobrecarga y atascos de bombas que imposibilita su puesta en marcha después de cortes de energía sufridos por contingencias climáticas, este tipo de fallas duplican la cantidad promedio de intervenciones en equipos BES llevando de 1.5int/mes a 3int/mes. Sobre finales del segundo cuatrimestre de 2014 la frecuencia de intervenciones por fallas de fondo comienza a descender y es en el tercer cuatrimestre, es en octubre donde se dispara a 6 fallas en ese mes, 1 en noviembre y 7 fallas en diciembre, llevando el promedio de fallas mes a 3.75int/mes. Para llegar a 5int/mes en el primer cuatrimestre de 2015.

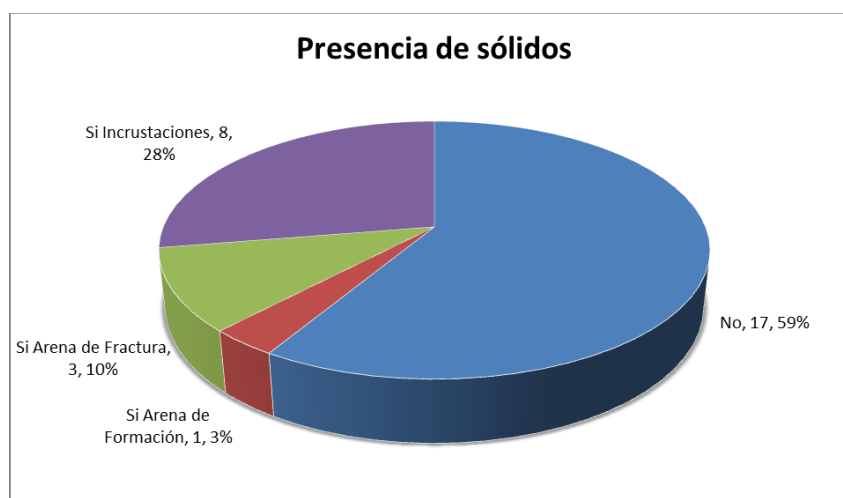
**Figura 5**

En una primera clasificación se cuantificaron los pozos donde se observó presencia de sólidos y la caracterización del mismo (figura 5)

Los pozos donde se observa arena de fractura son aquellos donde se realiza el cambio de BM a BES y generando cambios en las condiciones de extracción que provoca un arrastre de arena de la fractura que produce el atascamiento y posterior rotura de las bombas, también se observa un caso donde la arena producida corresponde a arena de formación, el resto de los pozos donde se observa sólidos este tiene su origen en la formación de incrustaciones, en su mayoría carbonato de Calcio (CaCO<sub>3</sub>) producida por la mezcla de aguas y las condiciones generadas por la BES (incremento de temperatura y disminución de presión)

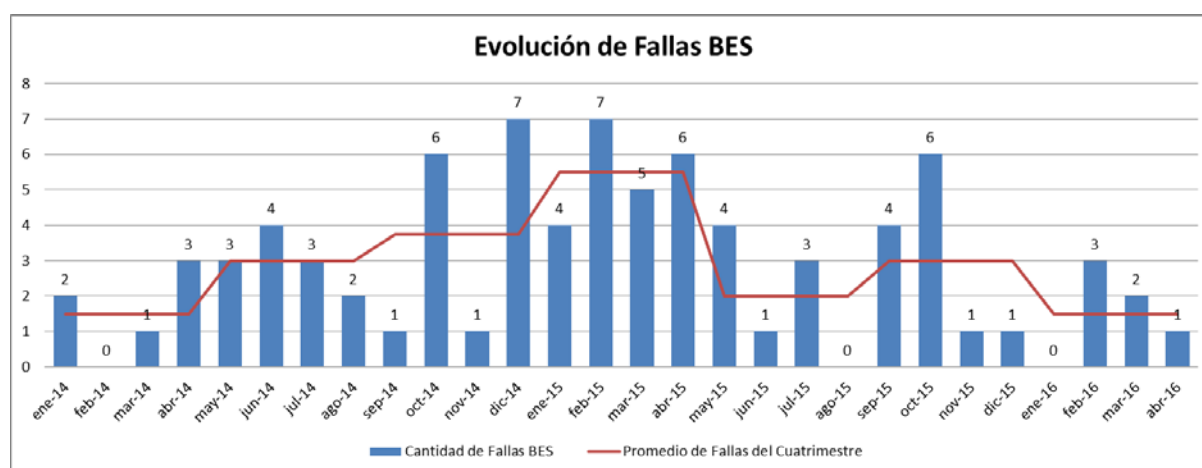
Figura 6

El conjunto de estas acciones redundó en una notable disminución de la tasa de intervenciones con equipo de pulling por fallas en los equipos BES, reduciendo este número de 5.5int/mes en el primer cuatrimestre de 2015 a 1.5int/mes en el primer cuatrimestre de 2016 (Figura 6), tomando en los últimos seis meses de historia este valor cae a 1.3int/mes siendo la cantidad actual de BES de 60 equipos.

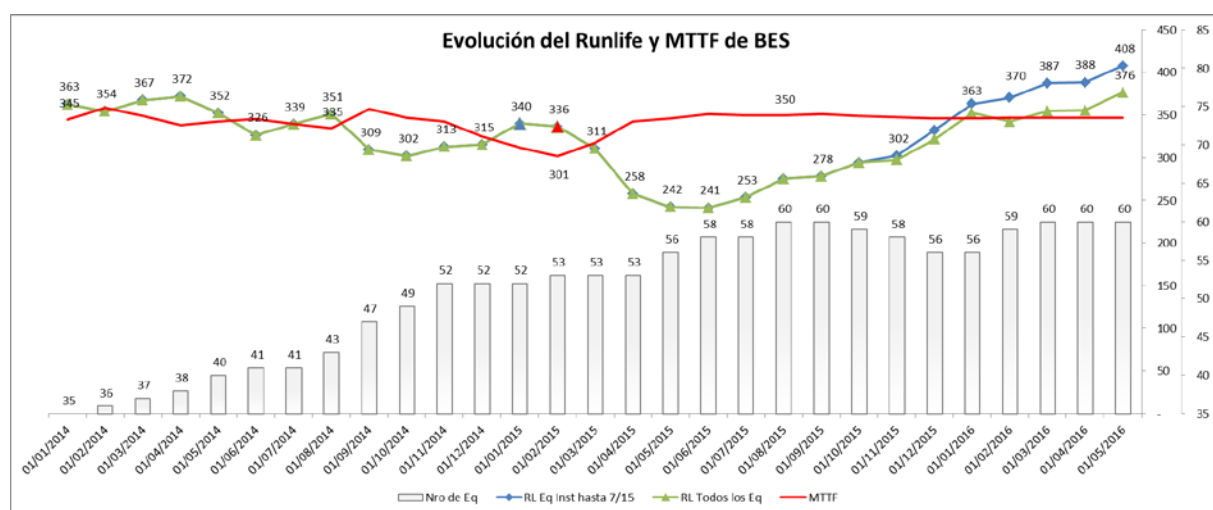
Figura 7

El runlife actual de todos los equipos instalados es de 376 días a mayo 2016 y tomando el runlife (excluyendo los equipos nuevos recientemente instalados) aumenta a 408 días (Figura 7) superando en 64 días al MTTF actual (345 días)

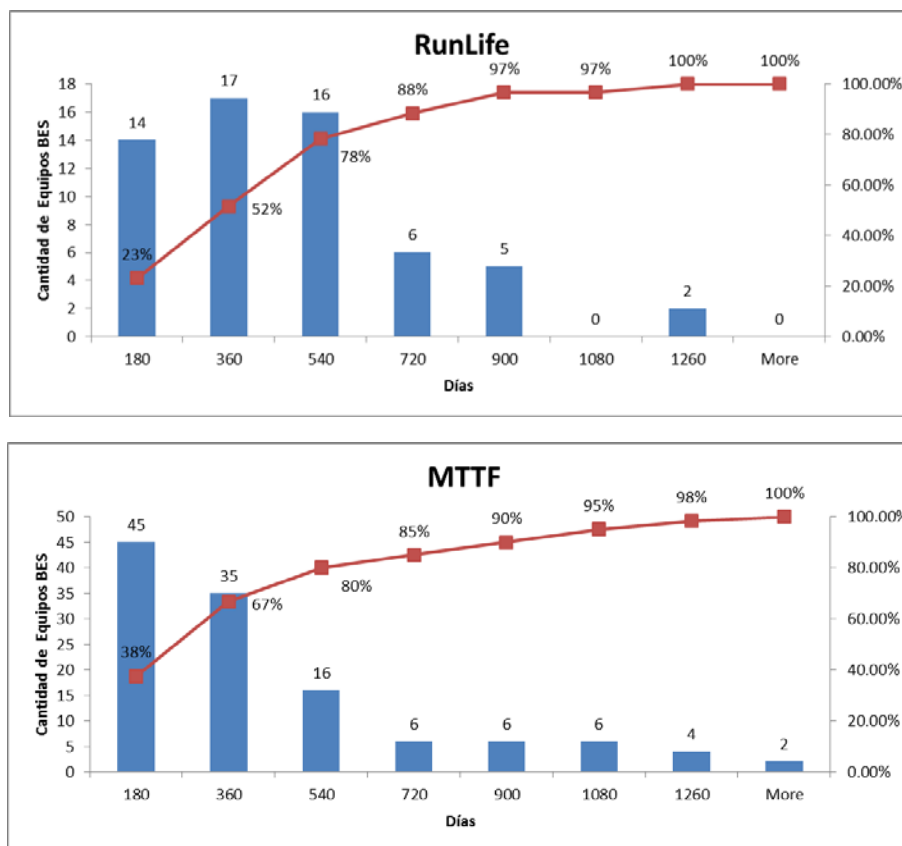
Figura 8

En la distribución de equipos por rango de tiempo en producción se puede observar que hay un porcentaje mayor que superan el año estando actualmente en producción que lo que históricamente señala el MTTF, por lo que se considera una mejora real en el funcionamiento de todo el parque BES a partir de implementar el plan de acción de reducción de fallas en equipos BES (figura 8)
