## **Integridad de Pozos Inyectores en Campos Maduros – Técnica del Casing Suplementario**

Departamento de Ingeniería de la Vicepresidencia de Operaciones SINOPEC Argentina

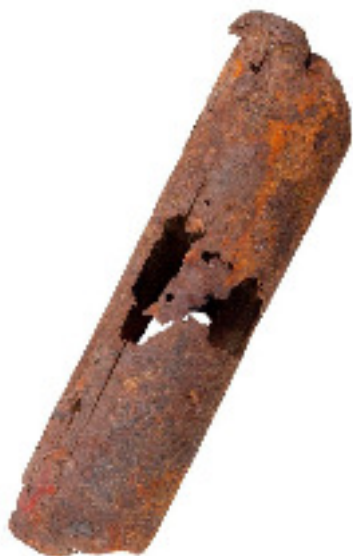
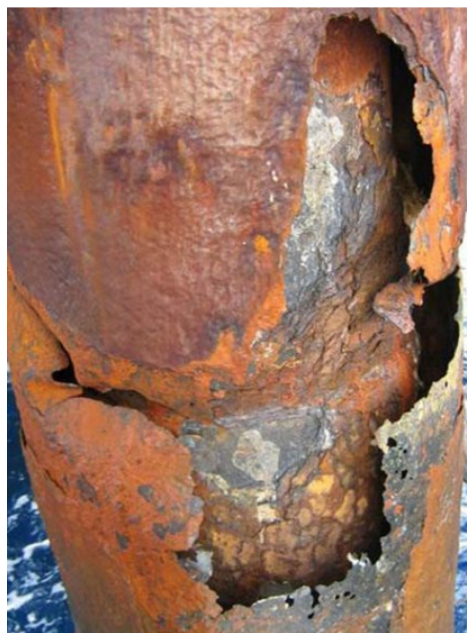
Casing sin cementar expuesto a acuíferos que atacan químicamente el material base del casing causando corrosión, que con el paso del tiempo se agrava hasta ocasionar la pérdida total del material.

Problemas severos de corrosión externa en el casing de aislación a profundidades de entre 100-800 mts.

Manifestando como roturas en zonas sin cementar por contraste de salinidades en los acuíferos.

En la mayoría de los pozos inyectores que se determinaron daños severos en sus casing originales las perforaciones datan de los años 1960 -1970. Muchos originalmente fueron pozos productores de petróleo y luego convertidos a pozos inyectores.

La figura n°5  
Fotos ilustrativas de  
Daño de Casing  
(Fotos Ilustrativas)

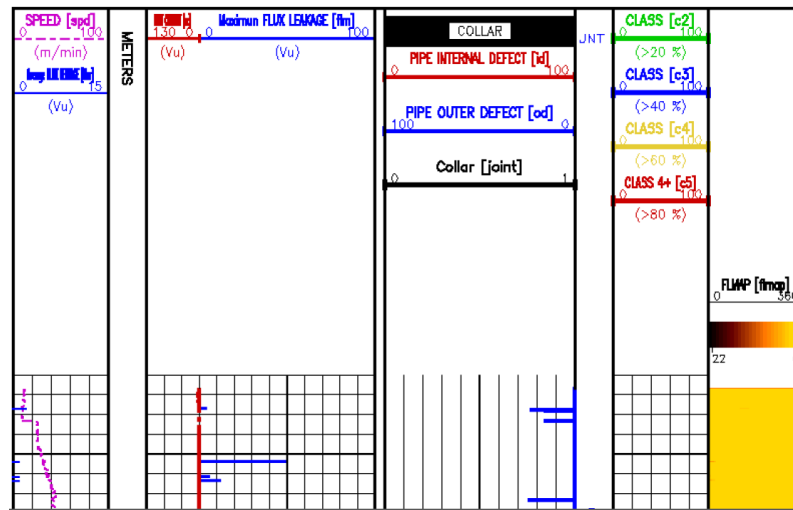
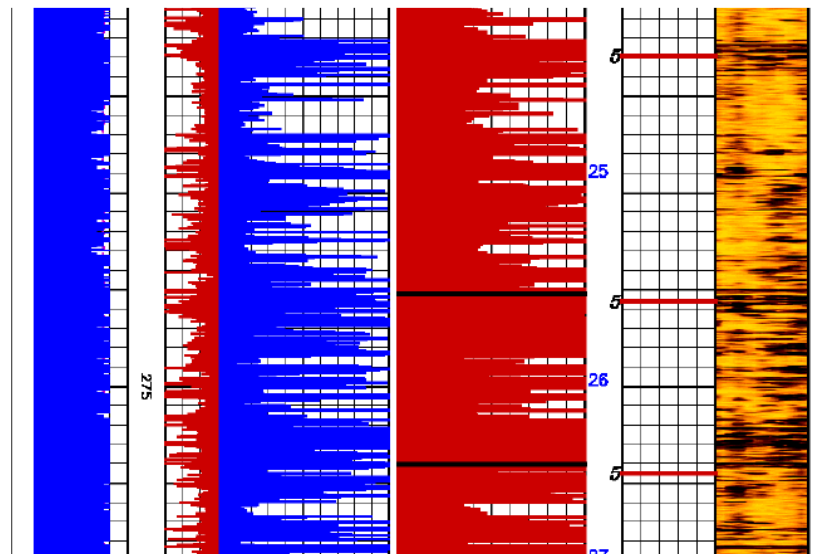
Figura n°6 Muestra un cuadro resumen corresponde al perfil de corrosión del pozo inyector CL-1346 en el cual se puede determinar que de un total 109 uniones de casing perfilados (1294 mts) , 70 uniones / 787 mts / 60.9% tiene una condición de daño que va del 80-100% de defecto.

También te brinda información sobre defectos de menor % 40-60, 60-80 que si bien no son daños del 100% que implicarían una fisura , son daños que pueden acortar la vida de un pozo que pudiera ser reparado o que sea posible que en algún trabajo de reparación con técnicas de cementación termine cediendo e incremente la magnitud de la rotura original.

Figura n° 7 Muestra el perfil de corrosión interpretado en el cual se puede visualizar cuales son las zonas dañadas y cuál es la magnitud del daño.

Usando la información de este tipo de perfiles de corrosión se puede definir la reparación de una rotura de casing o se puede usar su información para poner en seguridad el pozo inyector y dejarlo inactivo con la consecuencia que esto implica de pérdida de producción asociada el ser parte de un proyecto de secundaria o la consecuencia por ser un sumidero con lo que implica para el balance de agua de un yacimiento.

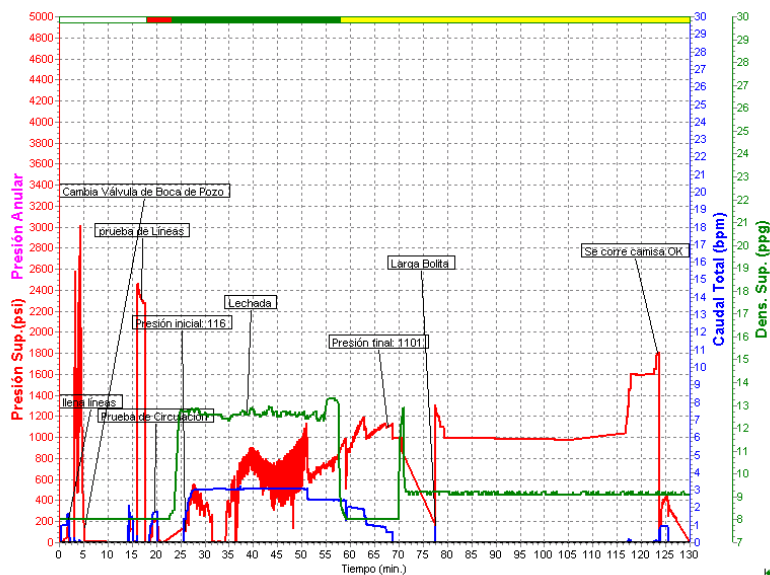
- Los trabajos de cementación previos a bajar el Tubing Less eran inciertos en su control de admisión y en lo económico por las recurrentes cementaciones para controlar su admisión.

- Con las instalaciones de Tubing Less en el pozo los trabajos de cementación no eran completos hasta superficie, los perfiles de cemento no mostraban en todos los casos buena cantidad/continuidad de cemento.

- Problemas de apertura y cierre en los dispositivos de cementación.

Figura n°8 Carta de cementación técnica Tubing Less

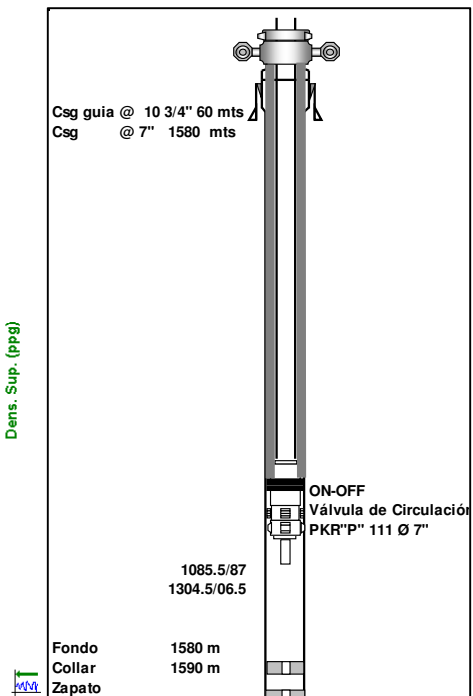
- Actualmente de los 7 trabajos realizados oportunamente ningún inyector se encuentra activo.

Figura n°9 Esquema Final pozo Tubing Less

Partiendo de la base de un pozo inyector con un daño determinado como irreversible de su casing original esta técnica plantea:

- Con la rotura de casing determinada cementar zonas con admisión.

Bajar Tubing 2 7/8" Metálicos o Tubing 2 3/8" ERFV , un dispositivo de cementación, un Packer

- Cementar el espacio anular nuevo generado por los tubing bajados y el casing original del pozo.

- En el caso de que sean bajados tubing metálicos perfil CBL de toda la instalación de Tubing bajados hasta boca de pozo.

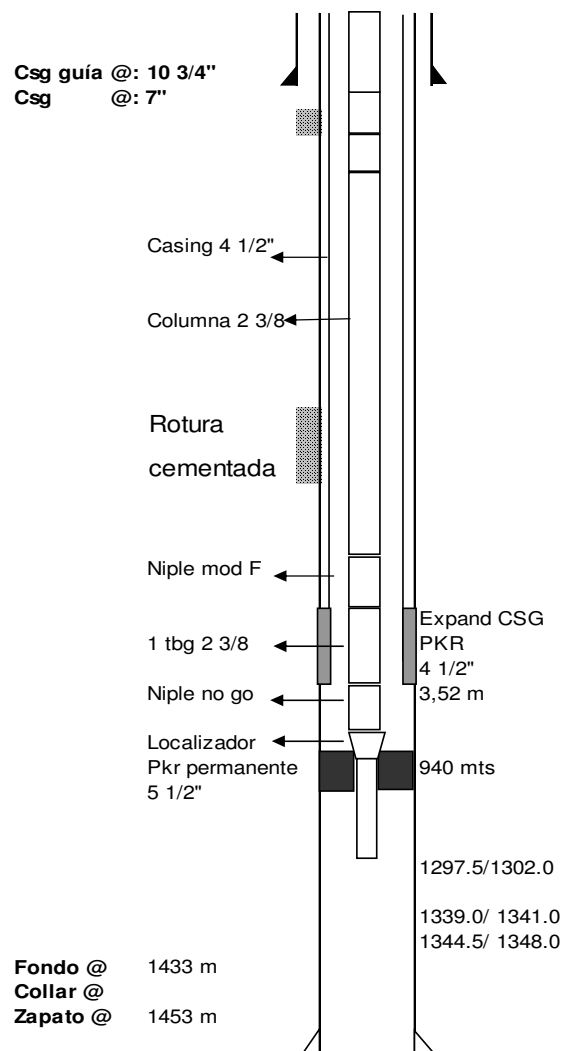
- Se realizaron durante el año 2008-2009 dos reparaciones con esta técnica y los pozos continúan al día de la fecha activo.
- Es importante contar con un drift interno suficiente del casing original para no tener problemas al momento de bajar el casing de 4 ½" W511 y las herramientas de fijación/aislación.

Figura n°10  
Esquema Final Pozo  
Re entubado 4 1/2"

Durante el año 2008-2009 se realizó la reparación de dos inyectores con la técnica de re entubar el pozo que tiene casing de 5 ½" 15.5 # con un nuevo casing de 4 ½" 12.6# conexión W511

- Recuperar la instalación de inyección del pozo a reparar.
- Bajar Packer permanente y asentar.
- Bajar nuevo Casing 4 ½" 12.6# conexión W511 con Packer Expandible.
- Bajar tubing 2 3/8 " J-55 4 # con Localizador.
- Vincular localizador en Packer permanente.

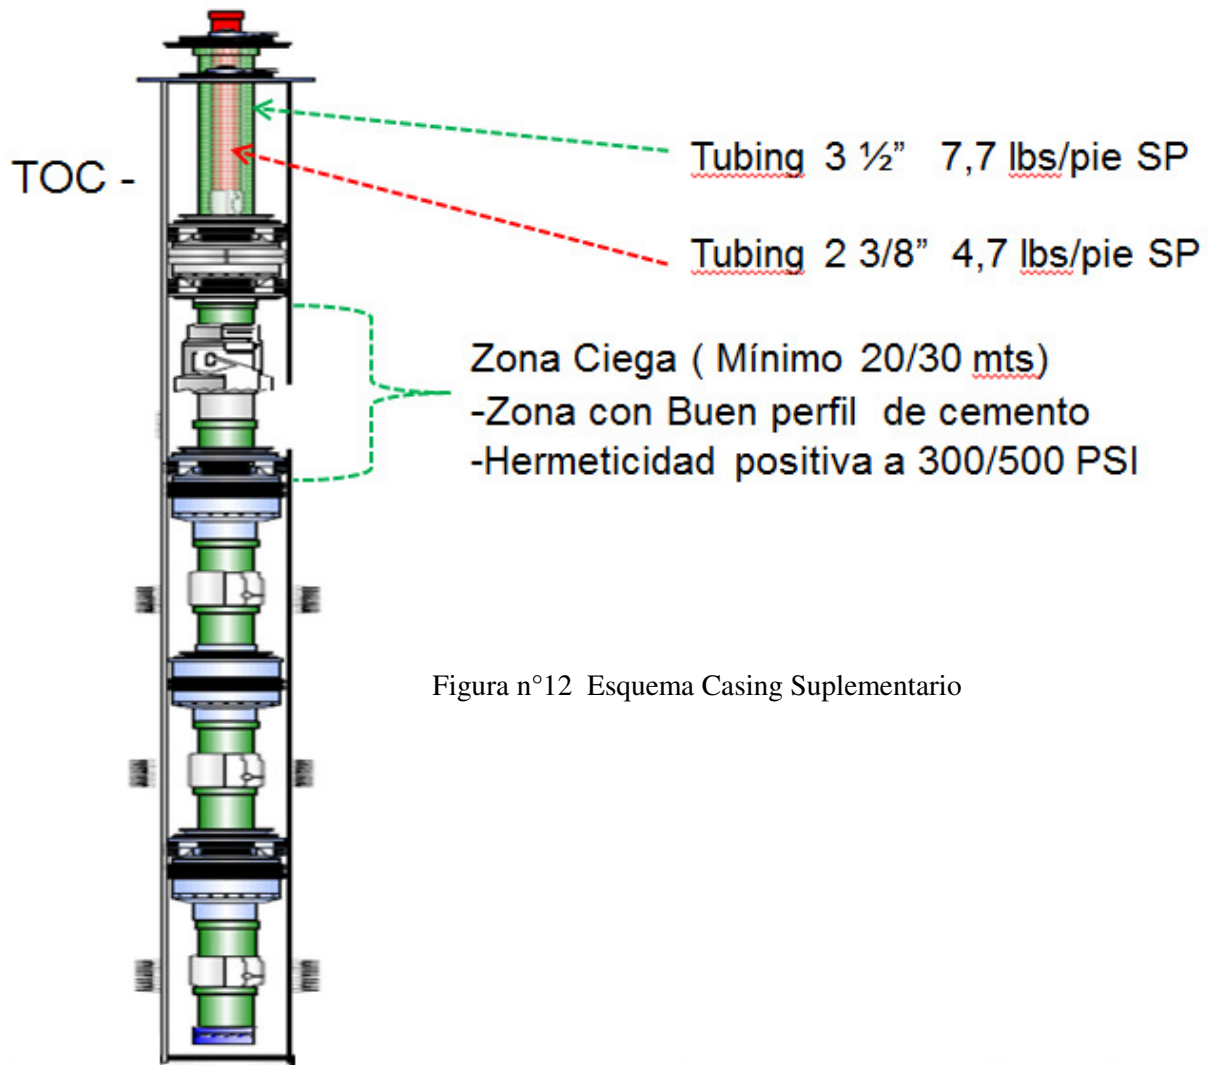
Figura n°12 Esquema Casing Suplementario

Se entiende como técnica de casing suplementario a la acción de re entubar un casing original que se encuentra dañado por un nuevo casing/tubing.

Para esta solución entra un término nuevo que se denomina "Zona Ciega", que se define como un intervalo de no menos de 20-30 mts del casing original del pozo que se encuentre cementado / perfilado con buena adherencia de cemento.

Esta Zona Ciega se someterá a una prueba de hermeticidad de mínimo 300-500 PSI por un lapso de no menor a 1 hs de duración y la cual no debe perder desde el inicio al final la presión requerida.

-Calibrar pozo según su libraje para garantizar el correcto pasaje de las herramientas.

-Con un conjunto de ensayo de Tapón y Packer realizar prueba de hermeticidad de la zona de casing que se denomina Zona Ciega, 300/500 PSI estabilizada en un lapso de 1 hs.

-Profundizar instalación global o selectiva con Tubing 3 1/2" EU 8Rd 7,7# SC.

-Fijar Packers de instalación.

-Realizar pruebas de hermeticidad de Zona Ciega, 300/500 PSI estabilizada por un lapso de 30 minutos.

-Profundizar instalación de tubing 2 3/8" EUE 8Rd 4.7# SC.
