## **Prolongación de la vida útil de las instalaciones del pozo mediante la utilización de varillas grado KD**

Ing. Juan Manuel Garro; PLUSPETROL S.A. [jmgarro@pluspetrol.net](mailto:jmgarro@pluspetrol.net)  
Ing. Juan Ignacio Lapuente; PLUSPETROL S.A. [jlapuente@pluspetrol.net](mailto:jlapuente@pluspetrol.net)

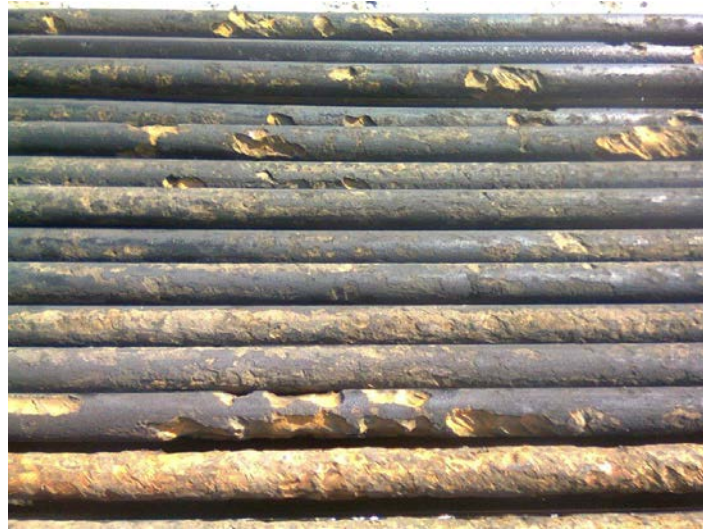
Figura 4

En las varillas de bombeo, la morfología típica de la corrosión por CO<sub>2</sub>, también llamada corrosión dulce consiste en una pérdida de material con forma de gusano, con bordes filosos.

En el caso en estudio los valores de laboratorio indicaron una alta tasa de corrosión, sumado a ello la morfología del material extraído de los pozos de casos testigo y caracterizaciones de sólidos corroboraron el ataque por CO<sub>2</sub> como causante de corrosión.

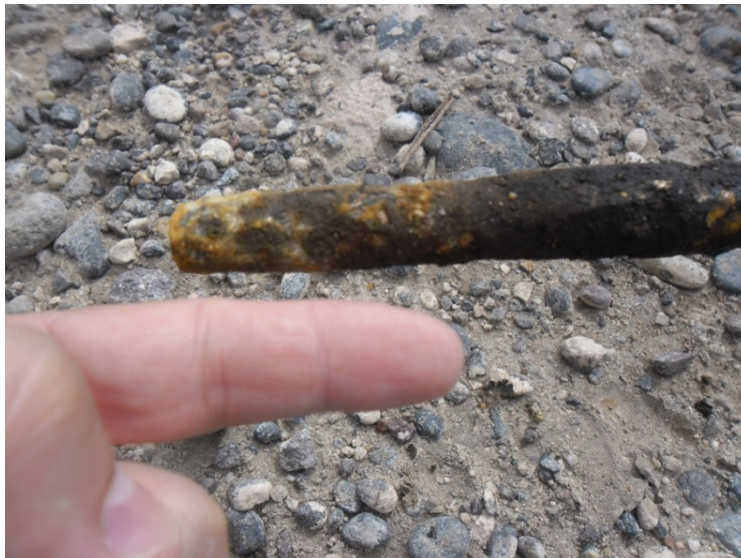
Todos estos datos hicieron que el problema fuera identificado y acotado como ***pescas en cuerpo de varilla de bombeo por acción de la corrosión carbónica***. Este será el eje de estudio, a partir del cual se sustentarán las hipótesis para solucionar el inconveniente descrito. A modo de ejemplo se puede mostrar el caso testigo, donde se observa la falla en cuerpo, por acción de corrosión carbónica.

Figura 6; Caso testigo del grado de corrosión

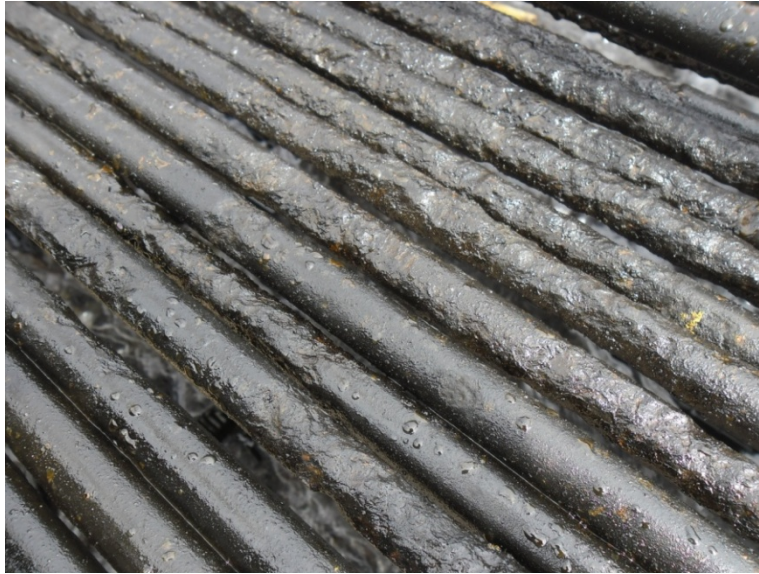
Figura 7: Caso testigo del grado de corrosión II
