## **AMENAZA DE DAÑOS POR TERCEROS: Acciones de evaluación y mitigación**

Francisco Stefanoni  
Transportadora de Gas del Sur  
[francisco\\_stefanoni@tgs.com.ar](mailto:francisco_stefanoni@tgs.com.ar)

TGS opera el gasoducto Rodríguez-Pacheco que se ubica en una zona densamente poblada, esto implica que el gasoducto en estudio es particularmente susceptible a la amenaza de daño por terceros (accidental e intencional) y por lo tanto, es considerada en el presente trabajo que describe acciones de mitigación y prevención realizadas.

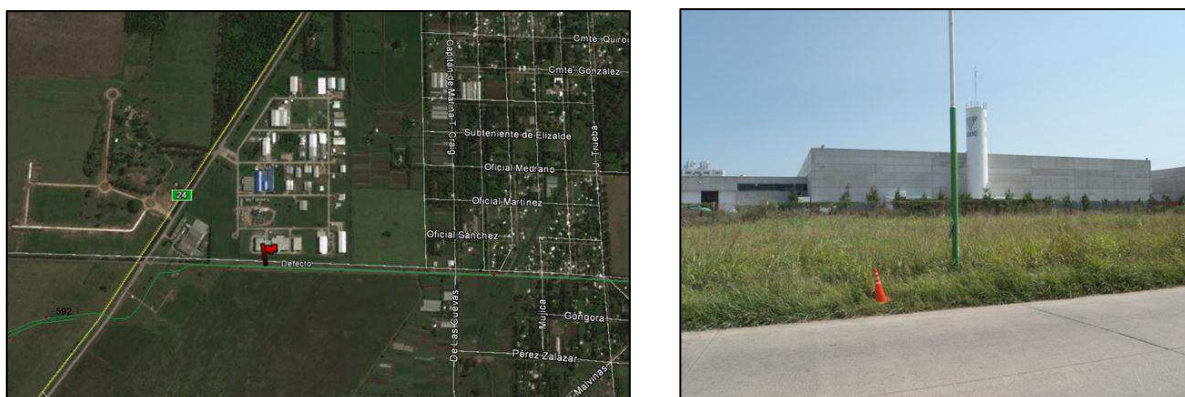
Figura 12. Zona de Evaluación de Defecto de Corrosión Externa

Dentro del alcance de las Tareas de Verificación se determinó evaluar la evolución de un defecto de corrosión externa ubicado en el cruce de la Avenida Corrientes de Gral Rodríguez, Figura 12.

De la realización de las tareas antes detalladas se determinó la existencia de un defecto de corrosión externa con profundidad inferior al 40% como medida preventiva se procedió a instalar un refuerzo mediante compuesto no metálico. En la Figura 13 se observan las tareas de revestimiento y acondicionamiento final.

- En el caso que el análisis de criticidad determine que el defecto requiere reparación, esta tarea consiste en la instalación de un refuerzo de circundación total, el que podrá ser de material metálico o compuesto, según las condiciones de severidad de la anomalía.
