## **Defectos de Fabricación- Una amenaza creciente en la región**

Mariana Corsico, Transportadora de Gas del Sur S.A, [mariana\\_corsico@tgs.com.ar](mailto:mariana_corsico@tgs.com.ar)

Sergio Rio, Transportadora de Gas del Sur S.A, [sergio\\_rio@tgs.com.ar](mailto:sergio_rio@tgs.com.ar)

El objetivo de este trabajo es describir la experiencia de TGS frente a una falla producida por un defecto de fabricación en un gasoducto de más de 40 años en servicio.

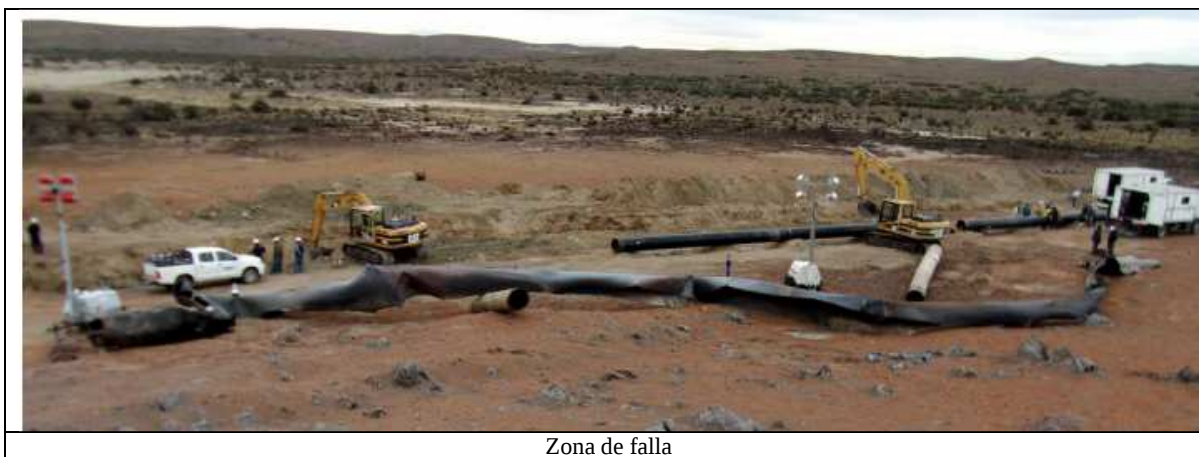
Como resultado del evento se produjo una fractura longitudinal que afectó 70 metros de cañería, figura 1, produciéndose además ignición lo que provocó que el material remanente se encontrara en un estado muy degradado haciendo complejo el análisis de falla posterior.

Figura 1.- Cañería afectada por la falla

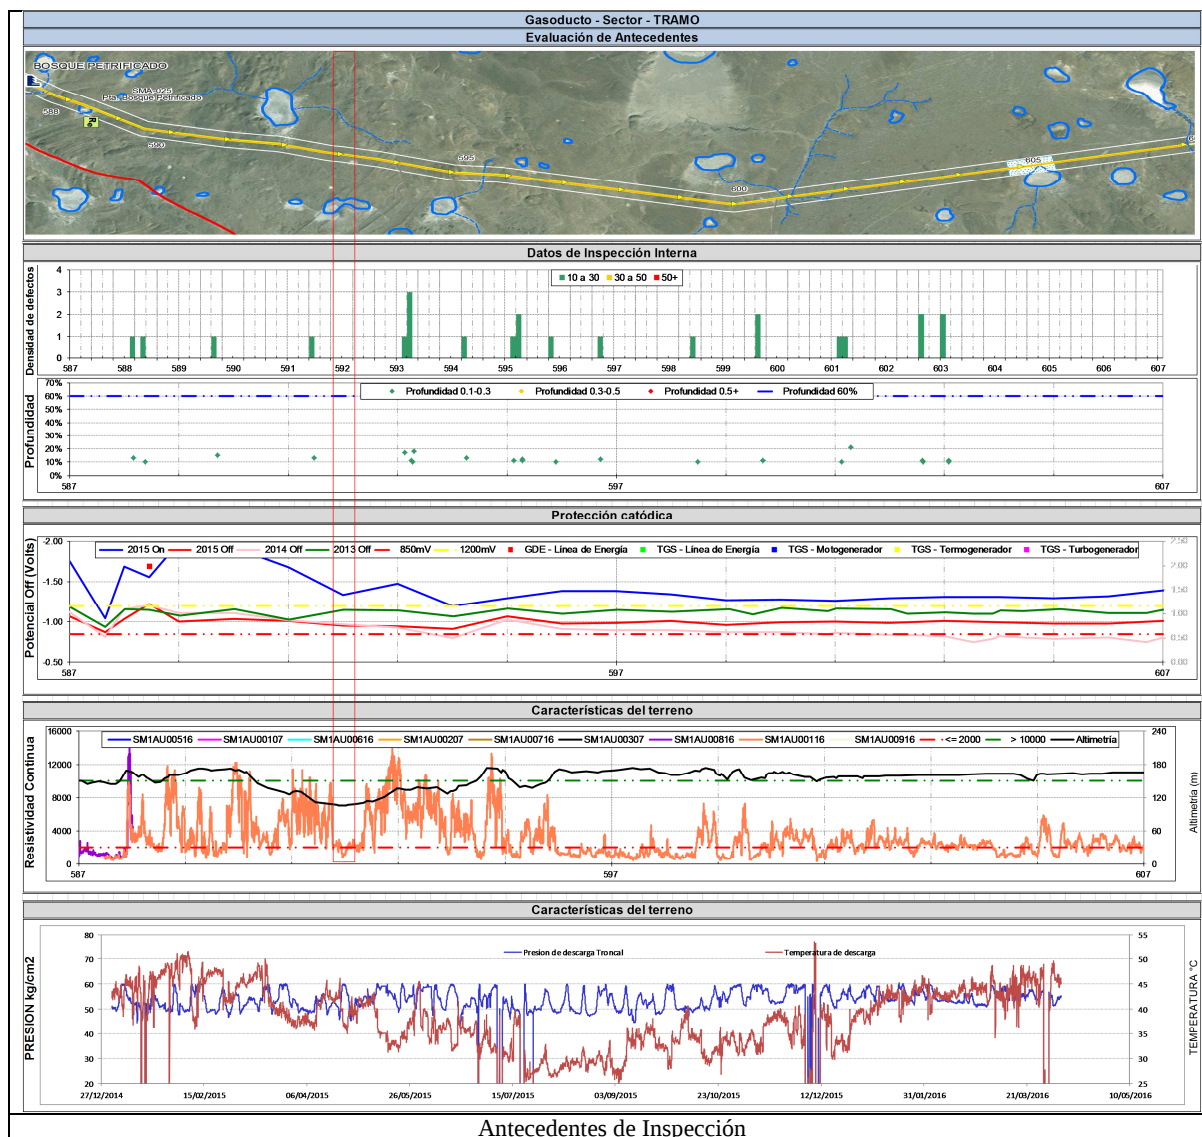
Figura 2.- Gráfico de datos alineados

Del gráfico alineado de la figura 2 se desprende que el tramo cuenta con 6 inspecciones internas con tecnología MFL y TFI de alta resolución, en los reportes de inspección no se informan ningún tipo de defecto en la zona del evento.

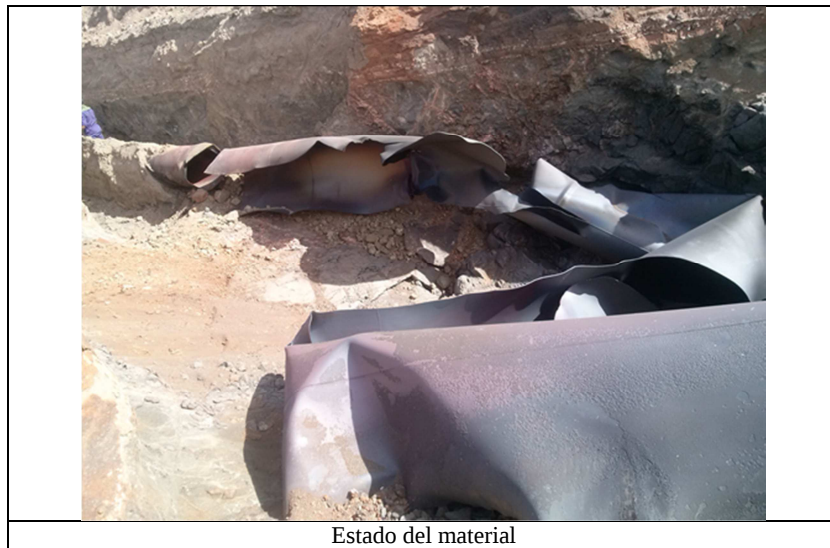
Dado el estado del material por la afectación del fuego, figura 3, resultó difícil determinar en campo el punto de inicio de la falla por lo que se seleccionaron diferentes sitios de interés para efectuar análisis de laboratorio.

Figura 3.- Estado de las chapas luego de la ignición

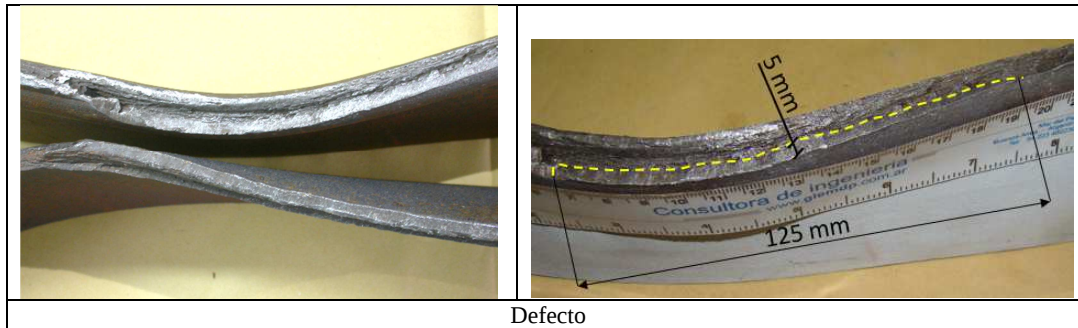
Como resultado de la inspección se identificó la existencia de un defecto en la soldadura longitudinal de doble arco sumergido de aproximadamente el 50% del espesor en la cara externa de la cañería, figura 4.

Figura 4.- Defecto detectado en costura longitudinal

*Se identificó la existencia de un defecto plano de aproximadamente 5 mm de profundidad y 125 de longitud en la soldadura longitudinal (lado externo). Este defecto corresponde al iniciador de la falla. El defecto fue originado en el proceso de soldadura DSAW durante la fabricación del caño.*

Hasta tanto no se completaron todos los análisis y las acciones mitigatorias propuestas se implementó una reducción de la MAPO de la línea en un 5%.

A partir del análisis de parámetros, de ubicación, terreno, operación e integridad históricos y al momento del evento se identificaron áreas con características similares a lo largo del ducto. Se seleccionaron 20 de zonas para evaluación directa, donde se realizaron ensayos de partículas magnéticas y Phase Array.

Se analizaron las tecnologías de inspección internas presentes en el mercado para identificar este tipo de defectos. Se decidió realizar una campaña de inspección con tecnología EMAT a 700 km de gasoductos, la cual se encuentra actualmente en ejecución.

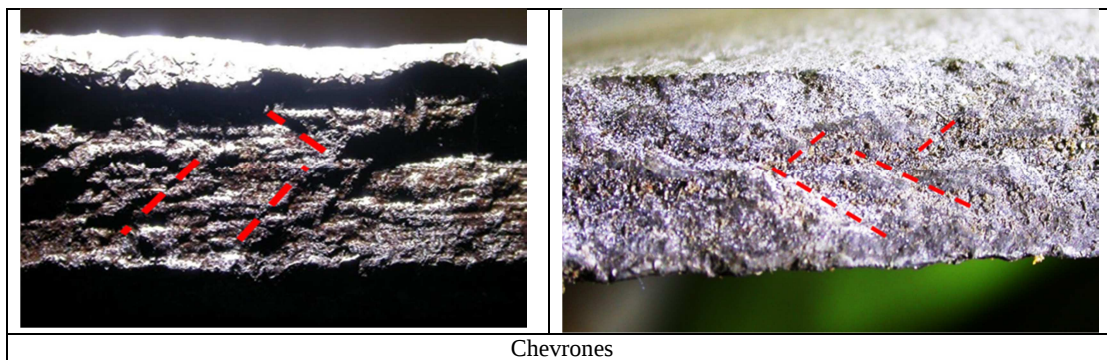
Además, en condiciones de laboratorio se pudieron identificar las marcas del tipo “Chevron”, figura 5, con diferente orientación a ambos lados del defecto. Esto en campo no se había logrado dado que la superficie de fractura se vio expuesta a fuego y daños mecánicos

Figura 5.- Chevrones identificados en laboratorio

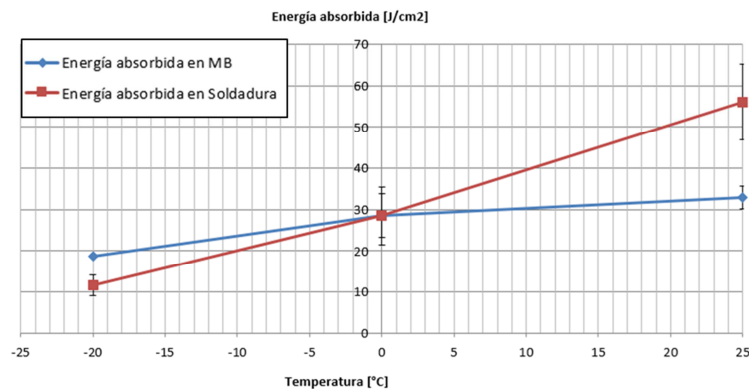
Se realizaron los ensayos a 3 temperaturas (0°C, -25°C, 25°C).

Tanto el material base como el de soldadura superan el valor mínimo para acero API 5L X52.

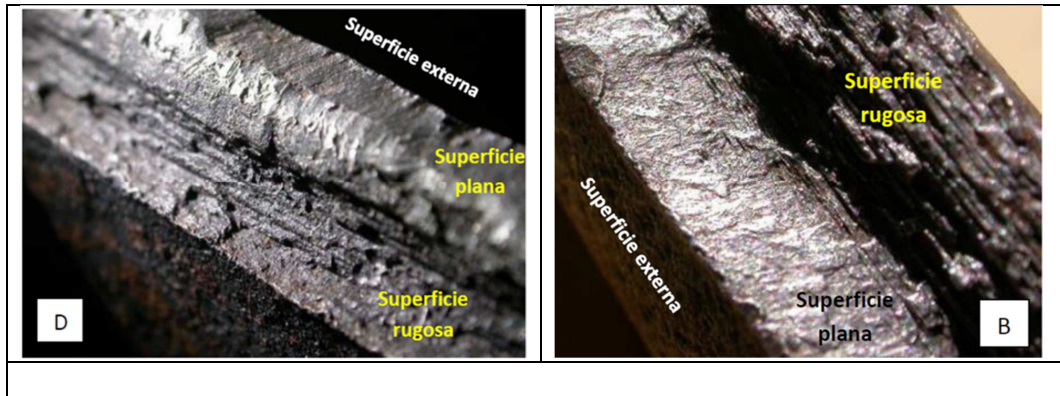
En el perfil de falla, figura 6, se evidencian dos zonas bien definidas, una zona plana correspondiente al defecto que ocasionó la falla (iniciador) y otra zona rugosa correspondiente zona de propagación rápida.

Figura 6.- Perfil de falla

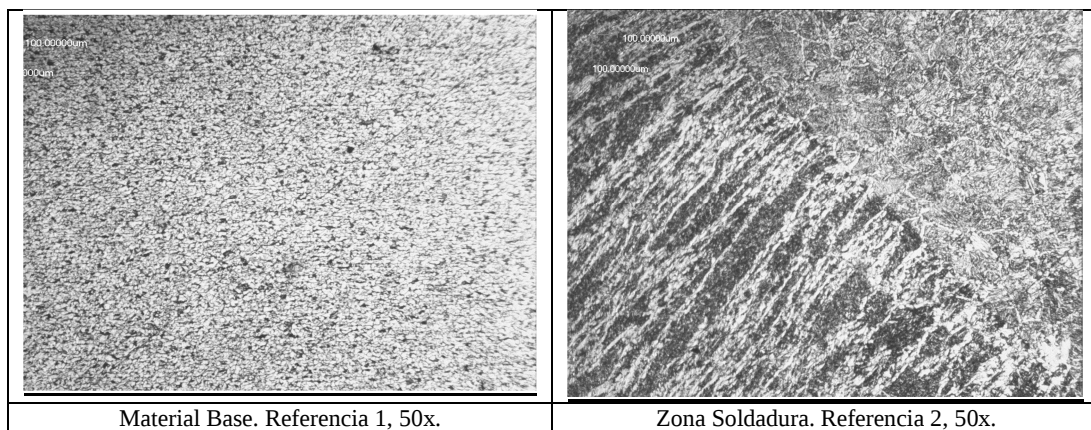
Figura 7.- caracterización de falla

Se realizaron distintas probetas con el objetivo de realizar una caracterización metalográfica y microestructural del material y del defecto, figura 7.

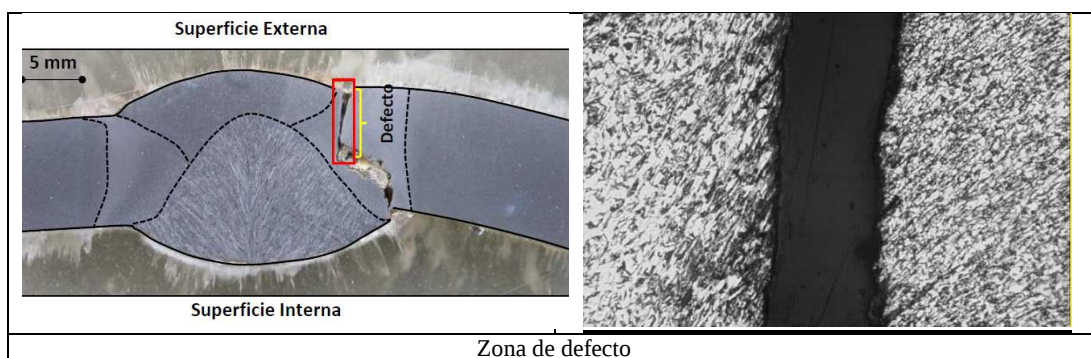
Se evidenciaron granos deformados y de diferentes tamaños en la superficie de fractura, figura 8. El origen de esto puede estar asociado a un fenómeno de falta de fusión.

Figura 8.- Caracterización de superficie de fractura

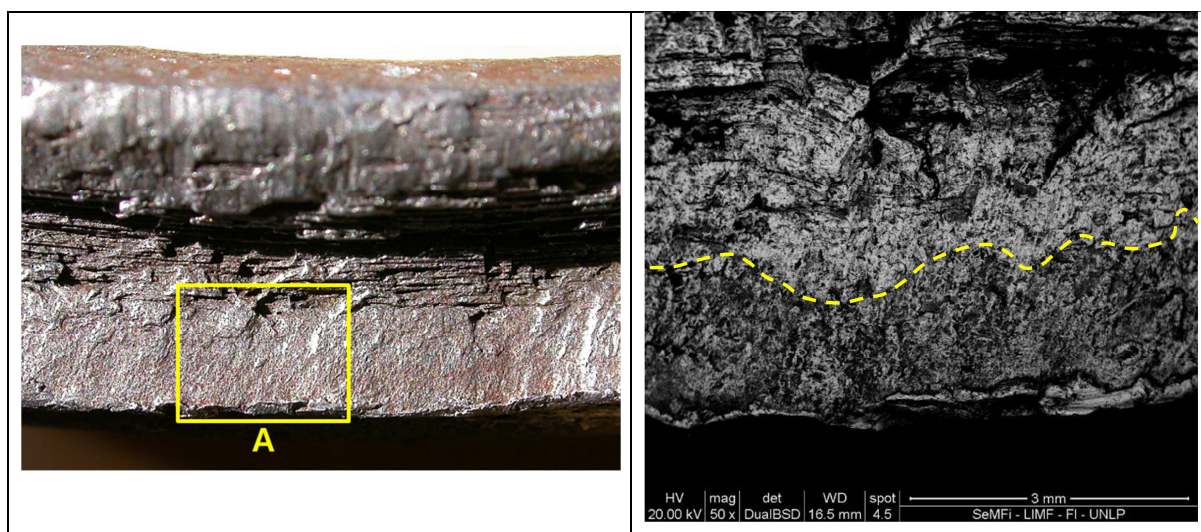
Se observa una diferencia de coloración que podría indicar la diferencia en tiempo de existencia de las dos zonas en el defecto, figura 9.

Figura 9.- Diferencia de coloración en la zona de defecto

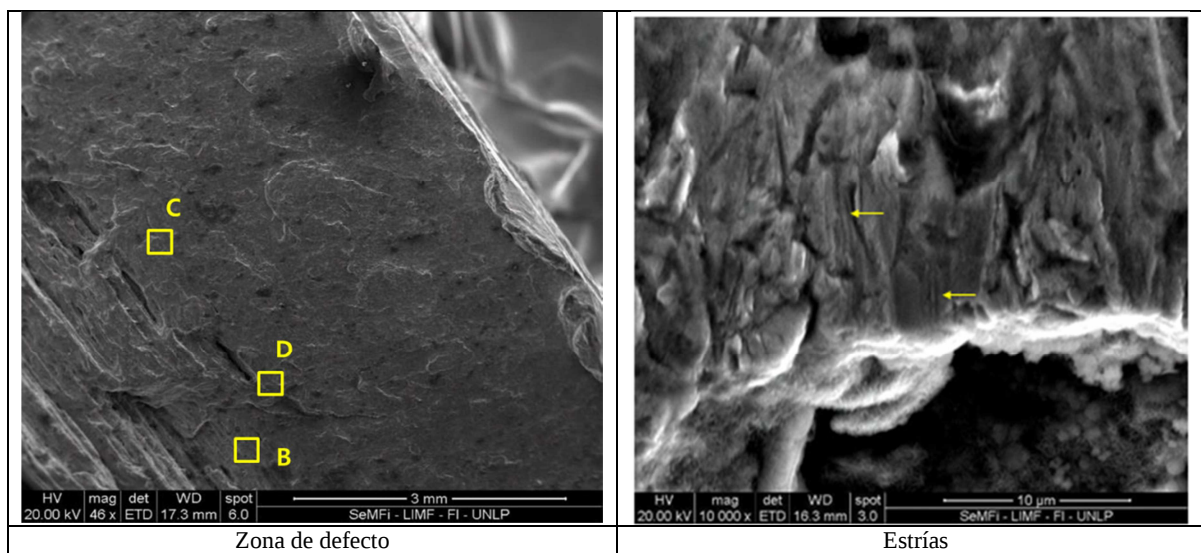
Superficie de fractura, zona de propagación. Referencia D, figura 10. Se observan estrías del orden del micrón, señaladas por flechas. SEM, 10000X. Estas estrías podrían estar relacionadas con un proceso de fatiga. Esta hipótesis requiere de análisis complementarios para ser confirmada.

Figura 10.- Caracterización de superficie de fractura

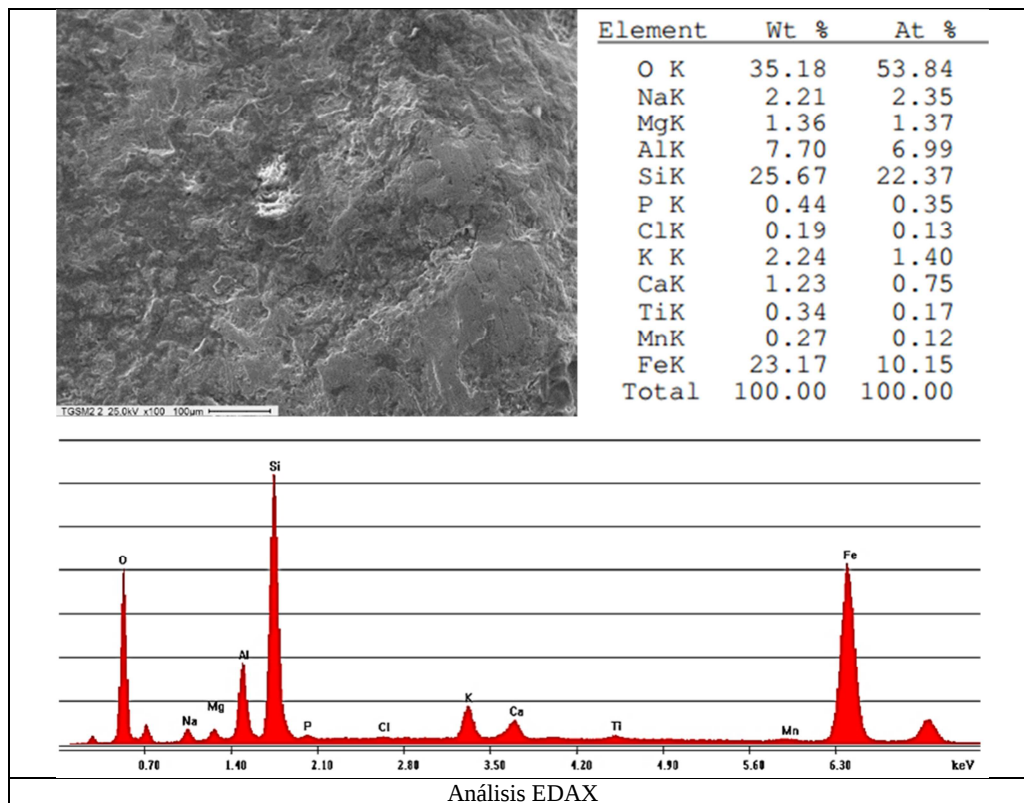
Como resultado los análisis EDAX, figura 11, sobre el defecto evidencia una alta cantidad de Silicio y oxígeno que pueden atribuirse a la escoria producida durante el proceso de soldadura.

Figura 11.- Análisis EDAX

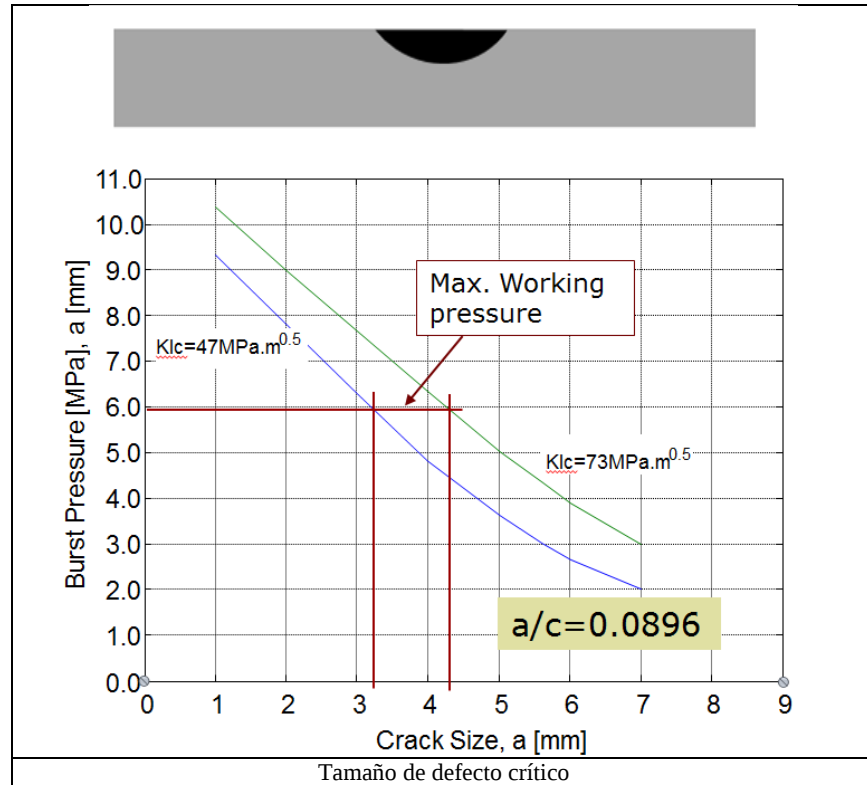
Figura 12.- Modelación del defecto s/API 579

Considerando los valores de charpy obtenidos y la relación profundidad/longitud medida se modeló mediante API 579 , figura 12, el tamaño de defecto que, a la presión operativa del ducto produciría una falla. Dependiendo de las consideraciones realizadas el valor estimado se encuentra entre 3.2 a 4.2 mm de profundidad

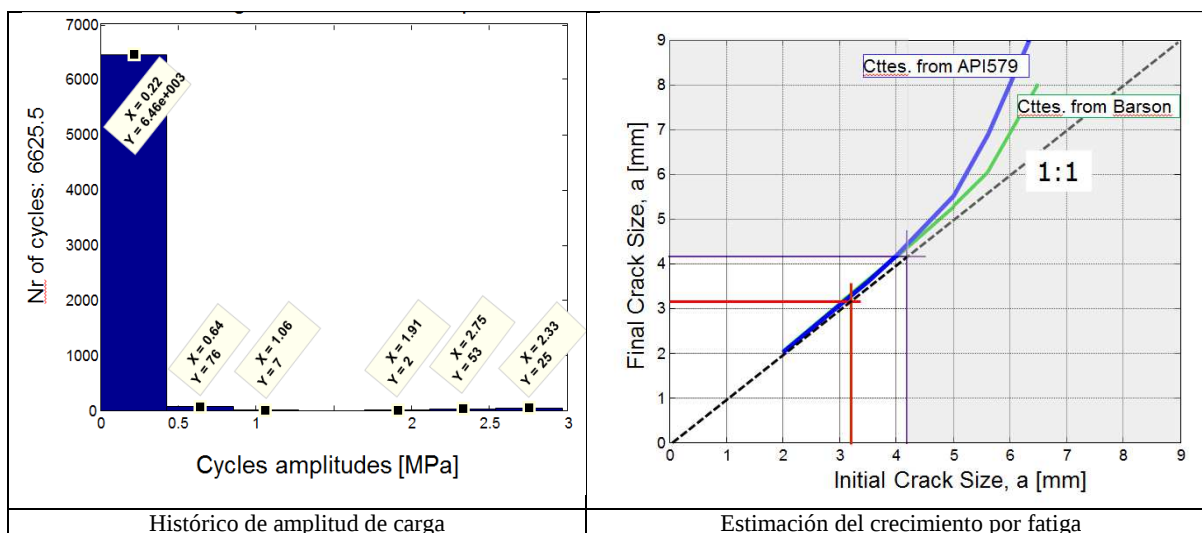
Figura 13.- Modelación del defecto s/API 579

Por otro lado en base a registros histórico de presiones en el ducto de los 10 años anteriores a la falla se realizó el cálculo de ciclos de carga y en función de la ley de Paris determinándose que para los tamaños de grietas iniciales calculados, no se espera un crecimiento significativo del defecto debido a la fatiga, figura 13.-
