# **EXPERIENCIA CON HERRAMIENTA ILI DE TECNOLOGÍA EMAT Y PRUEBAS HIDRÁULICAS EN LA GESTIÓN DEL SCC EN GASODUCTOS DE TRANSPORTE**

Pedro M. Hryciuk<sup>1</sup>, Eduardo Carzoglio<sup>2</sup>, Jose A. Minellono<sup>3</sup>  
Leonardo Martinetto<sup>4</sup>, Pedro M. Guillen<sup>5</sup>, Joerg Grillenberger<sup>6</sup>

## **Sinopsis**

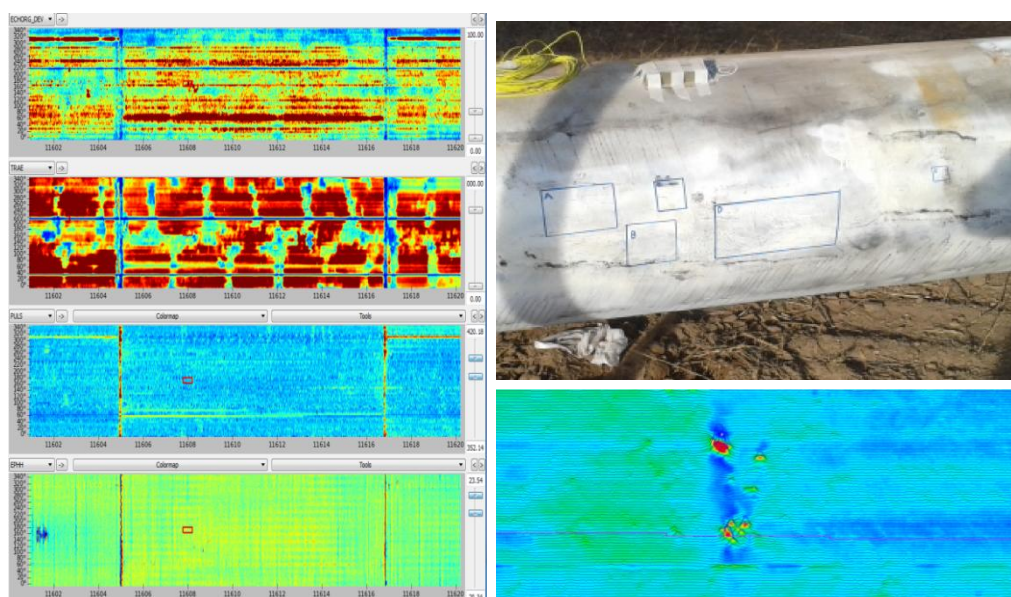
**Figura 5 - Anomalías reportadas**

En el año 2014 se realizó una inspección interna, utilizando la tecnología EMAT-C, en el Tramo 4, el cual sufrió la rotura en servicio antes mencionada. Específicamente, la sección que va desde Lumbreras a Infiernillo con un diámetro de 24 "(609 mm) y un espesor de pared nominal de 7,9 mm. Los resultados de la inspección indicaron la existencia de nueve anomalías del tipo fisura (crack-like) en el tramo inspeccionado, cinco de ellas se informaron en el mismo caño (Figura 5) ubicado a 800 metros aguas arriba del sitio de la rotura del año 2002, en una sección que había tenido recoating y prueba hidráulica. Como se mencionó anteriormente, en los segmentos con recoating era posible que las fisuras por SCC subcríticas permanecieran en la cañería luego de la prueba hidráulica y que, por lo tanto, se consideraban aptas para el servicio.

Las verificaciones en campo, con partículas magnetizables y ultrasonido manual, confirmaron la presencia de fisuras por SCC en cinco anomalías de tipo fisura reportadas por el ILI en el mismo caño. La Figura 5 muestra una vista general de las señales de inspección del caño que contiene las anomalías. La Tabla 1 enumera las dimensiones de las anomalías según lo informado por el ILI y las subsiguientes verificaciones en campo. Se puede observar que las mediciones en campo, verificaron que la profundidad había sido subestimada por la inspección EMAT-C. Es probable que esta diferencia esté relacionada con las distintas precisiones en las tecnologías de medición utilizadas. Para las cuatro excavaciones restantes, se encontraron defectos de fabricación (laminaciones y marcas de rodillos) en los lugares donde el ILI reportó anomalías del tipo fisura.

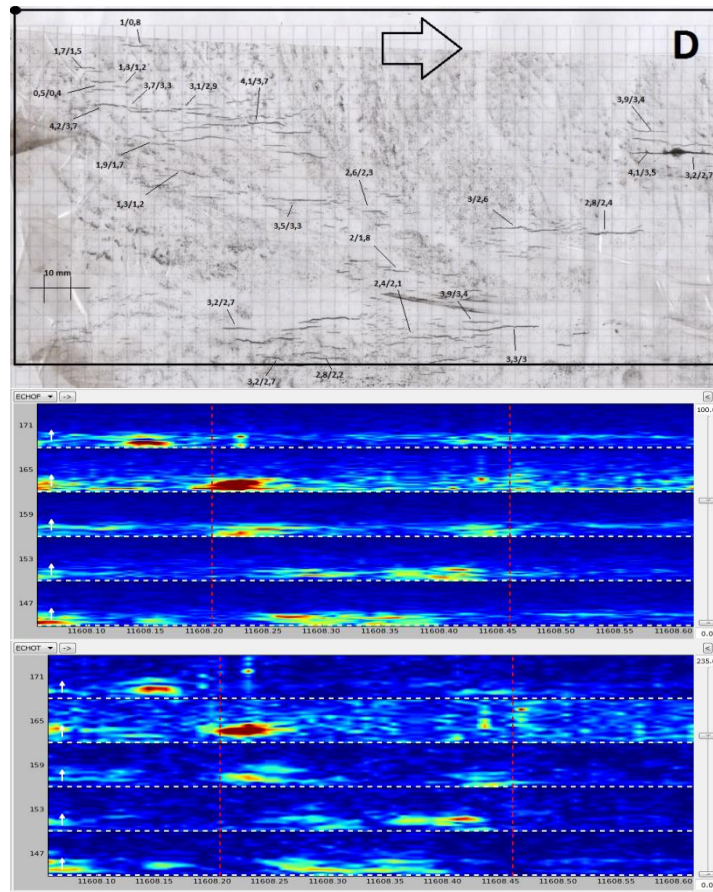
**Figura 6 - Frecuencia y dominio del tiempo herramienta EMAT-C, y toma y contraste del ensayo realizado para la anomalía D.**

| <b>Anomalía<br/>Tipo<br/>Fisura</b> | <b>Inspección ILI EMAT 2014</b> | | | <b>Verificaciones en campo</b> | | |
|---|---|---|---|---|---|---|
| D | 254 | 128 | 2,1 | 248 | 122 | 4,2 |

La cañería que contenía las fisuras por SCC, se cortó para realizar una prueba hidráulica a rotura. Esta prueba se realizó con el propósito de conocer si las fisuras habían crecido desde la prueba hidráulica, seguida del recoating del año 2002. La pieza probada falló por rotura, la cual inició en una de las fisuras identificada por la herramienta EMAT-C (Anomalía D), a una presión de 108,5 kg/cm<sup>2</sup>. La Figura 6 ilustra el detalle de la señal de la herramienta para esta anomalía junto con una toma y contraste del ensayo de partículas magnetizables. En el Anexo A se ha incluido la ilustración detallada de la señal para las cinco anomalías verificadas. En la prueba hidráulica del año 2002, la presión máxima registrada en este lugar, fue de 102,8 kg/cm<sup>2</sup>. Por lo tanto, esta diferencia de +5,5% indica que los trabajos de mitigación desarrollados en ese momento impidieron el crecimiento de las fisuras que habían sobrevivido a la prueba hidráulica del 2002.

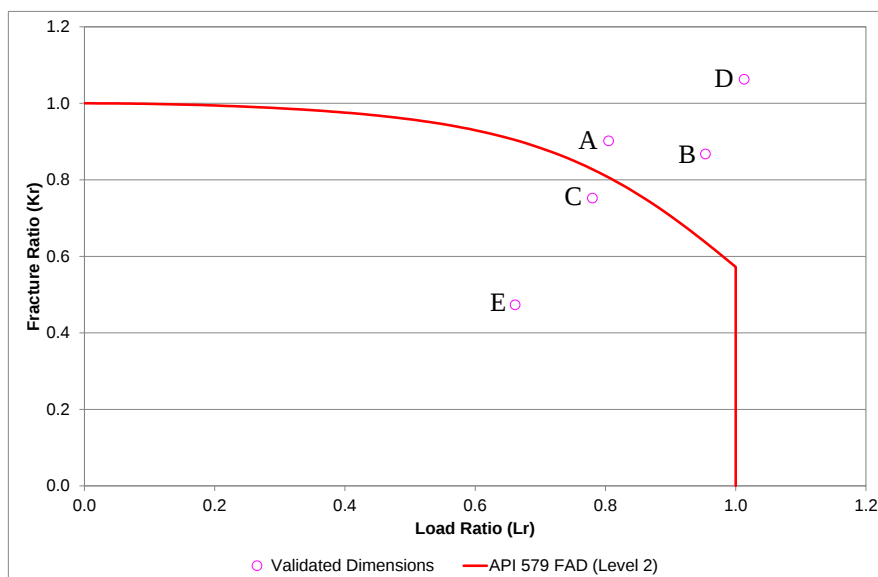
**Figura 7 – Diagrama FAD API 579 Nivel 2: Presión de evaluación 68,4Kg/cm<sup>2</sup> – CVN= 36J y TFME= 428 Mpa**

Tres de las indicaciones evaluadas (A, B y D) se consideraron inaceptables para la MAPO (es decir, fuera de la curva FAD). Mientras que las dos indicaciones restantes (C y E) se consideraron aceptables. La Tabla 2 muestra las PF (Presión de Falla) calculadas para las cinco anomalías por SCC, tres de las PF eran inferiores a la MAPO (68,4 kg/cm<sup>2</sup>), la Anomalía D resultó con la PF más baja, con 54,4 kg/cm<sup>2</sup> (774 PSI). Este resultado pone en evidencia cuan conservador es el método de evaluación, ya que predice un PF muy inferior a la real observada durante la prueba hidráulica a rotura de 108,5 kg/cm<sup>2</sup>. Sin embargo, las dimensiones de las anomalías utilizadas para esta evaluación inicial corresponden a cada caja que contiene varias fisuras individuales que no necesariamente interactúan entre sí en términos de los criterios de agrupación establecidos en la API 579. Por lo tanto, si cada fisura o grupo de fisuras dentro de cada caja se evalúan por separado, se debe esperar un PF menos conservativa.

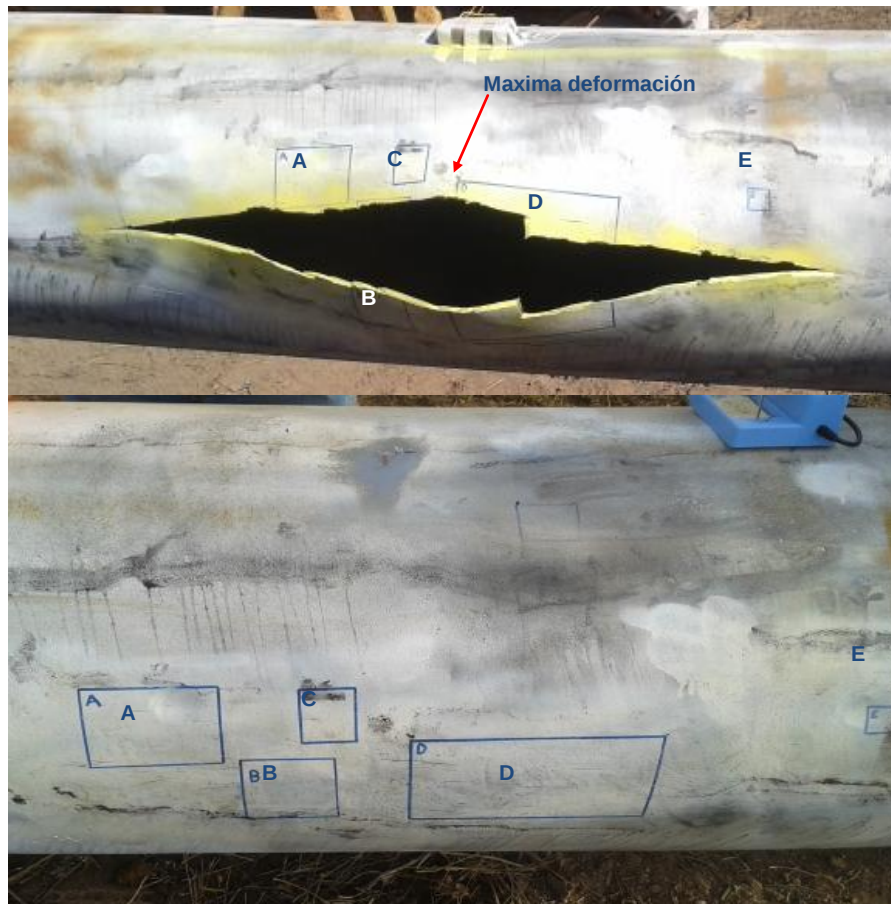
**Figura 8 – Grupo de fisuras en el caño extraído para la prueba hidraulica a rotura**

Después de revisar los resultados de la prueba hidráulica a rotura la anomalía D no sólo resultó con la PF mas baja, sino que también fue el punto de inicio, como puede verse en la Figura 8, donde la máxima deformación en la zona de fractura se ubica justo en esa anomalía.

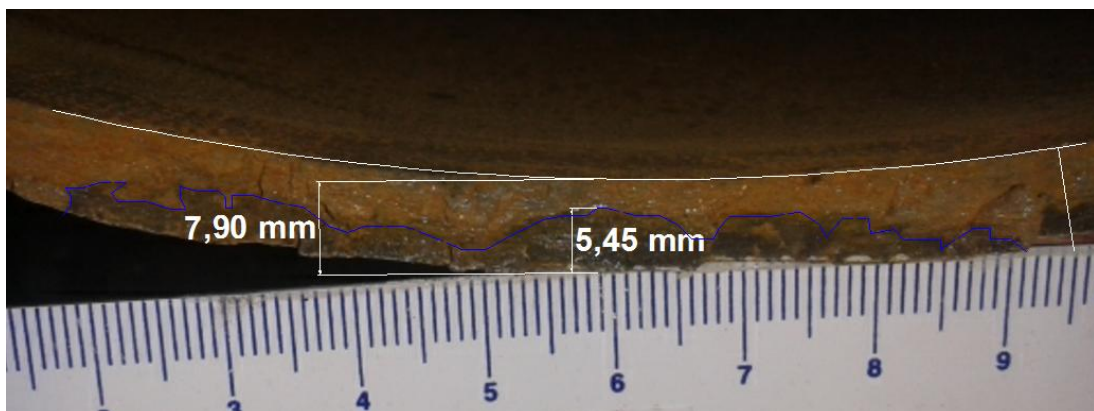
**Figura 9 – Detalle fisura iniciadora – Espesor nominal 7,9 mm**

La Figura 10, muestra una vista detallada de la ubicación de la anomalía D que contiene una colonia de SCC. Al analizar la superficie de la fisura después de la prueba hidraulica a rotura, se puede identificar el punto de inicio (señalado en rojo) en la fisura con las dimensiones más significativas (38 mm de largo x 5,45 mm de profundidad - Figura 9). Esta fisura se evaluó individualmente y resultó con una PF de 83,1 kg/cm<sup>2</sup>, siendo significativamente mayor que la PF calculada previamente para la anomalía D (54,4 kg/cm<sup>2</sup>).

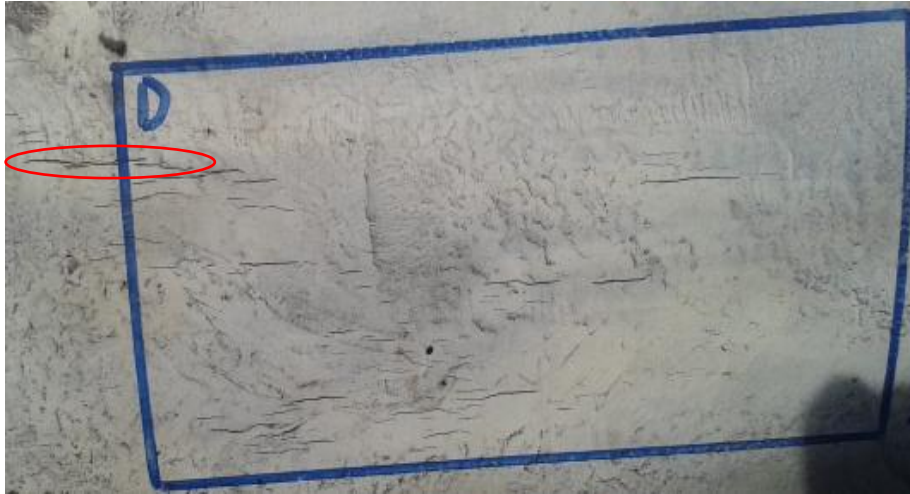
**Figura 10 – Detalle anomalía D**

| Anomalía | Longitud (mm) | Profundidad (mm) | Presión de falla (kg/cm <sup>2</sup> ) |
|---|---|---|---|
| <b>D</b> | 248 | 4,2 | 54,4 |

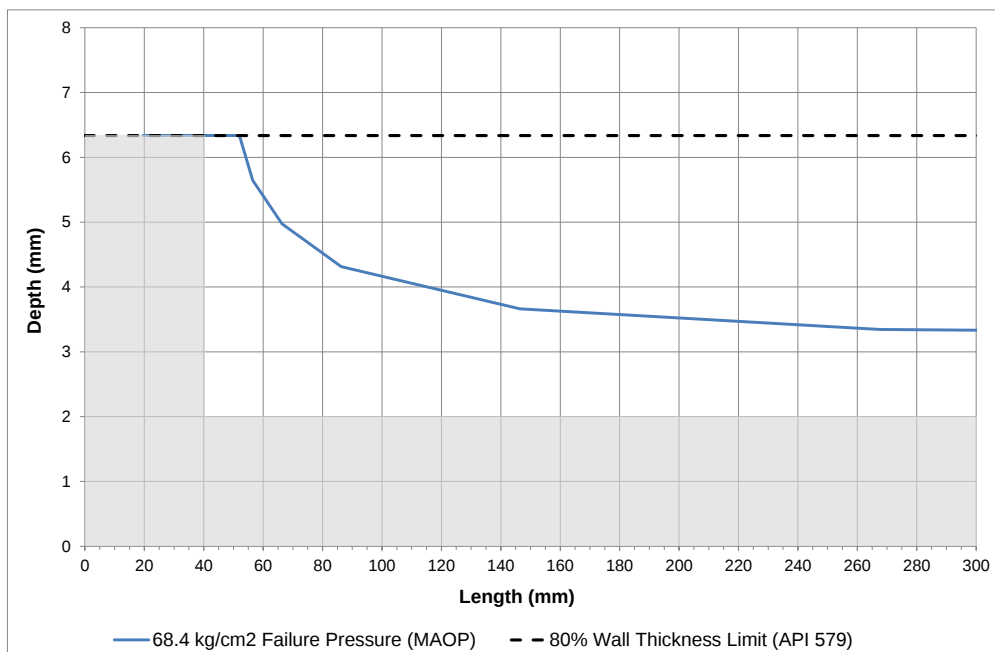
**Figura 11 – Diagrama defectos críticos en el cuerpo del caño @ 68,4 Kg/cm<sup>2</sup> (MAPO)**

Por lo tanto, se estableció que este método de evaluación es lo suficientemente conservador como para determinar los tamaños críticos de fisuras que están presentes en la cañería y que permitirían una operación segura del gasoducto. La Figura 11 muestra las dimensiones estimadas para las fisuras críticas basadas en las condiciones máximas de operación de la cañería. Cualquier combinación de profundidad y longitud debajo de la línea azul se considera aceptable para operar por debajo de la MAPO y cualquier combinación por encima se considera inaceptable. Se ha considerado un porcentaje de espesor de pared del 80% como la máxima profundidad del defecto según la guía API 579, para tener en cuenta el aumento del riesgo de fuga en defectos profundos.

Las capacidades de detección de la herramienta EMAT-C utilizadas en la inspección también se incluyeron en la Figura 11. Cualquier fisura con una longitud y profundidad mínima de 40 mm y 2 mm respectivamente, se puede detectar con esta herramienta con un 90% de POD (Probability of Detection). Se puede ver que la inspección EMAT-C del año 2014 informó anomalías de profundidad de 1 mm y 1,6 mm (Tabla 1), es decir, menos profundas que la capacidad de detección de la herramienta, pero que posteriormente se validaron en campo con una profundidad de 3,7 mm y 3,9 mm respectivamente.

Al combinar la capacidad de detección de la herramienta con los tamaños críticos de fisuras como en la figura 11, se puede concluir que la herramienta propuesta puede detectar todas las fisuras críticas para este gasoducto ya que las anomalías por debajo del umbral (el área gris sombreada) se encuentra debajo de la línea azul.

En futuras actividades de integridad, estos tamaños críticos de fisuras serán útiles para evaluar fácilmente a modo de filtrado, cualquier anomalía similar a una fisura que se encuentre en este tramo de cañería. Adicionalmente, será posible determinar si una determinada herramienta es apta para detectar defectos críticos, como se mencionó anteriormente.

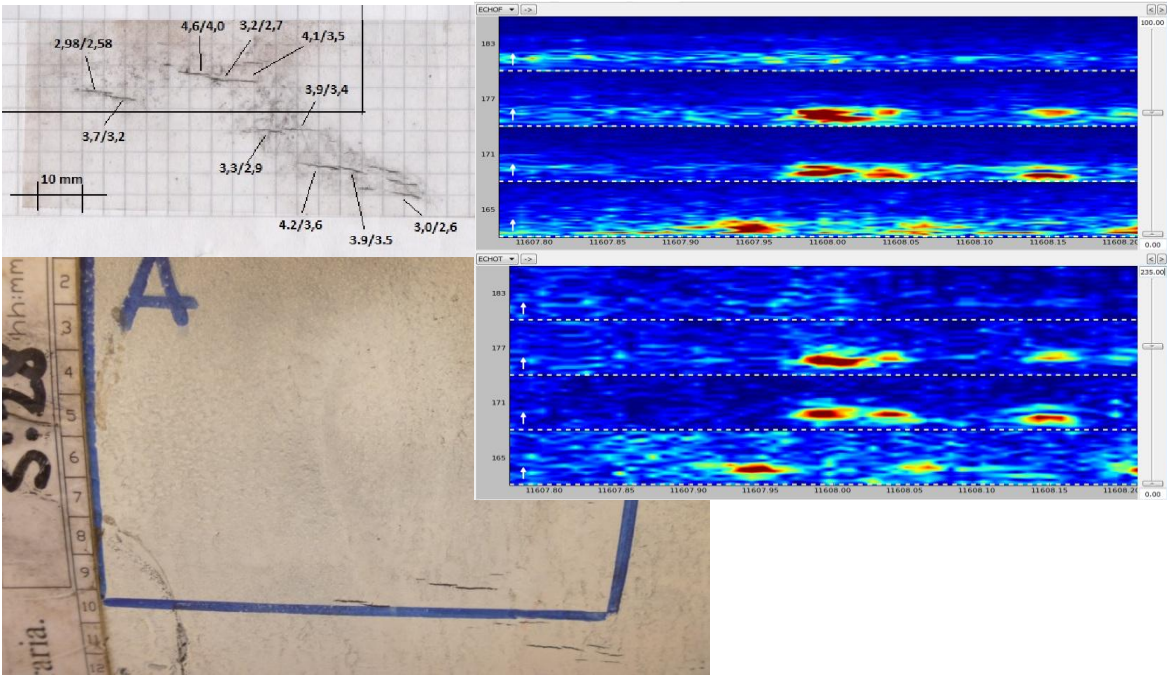
Figura 12 – Detalle de la Anomalia A

| <b>Anomalía<br/>Tipo<br/>Fisura</b> | <b>Inspección ILI EMAT 2014</b> | | | <b>Verificaciones en campo</b> | | |
|---|---|---|---|---|---|---|
| A | 130 | 96 | 2,4 | 85 | 34 | 4,6 |

| Anomalía | Longitud (mm) | Profundidad (mm) | Presión de falla (kg/cm <sup>2</sup> ) |
|---|---|---|---|
| <b>A</b> | 85 | 4,6 | 66,0 |

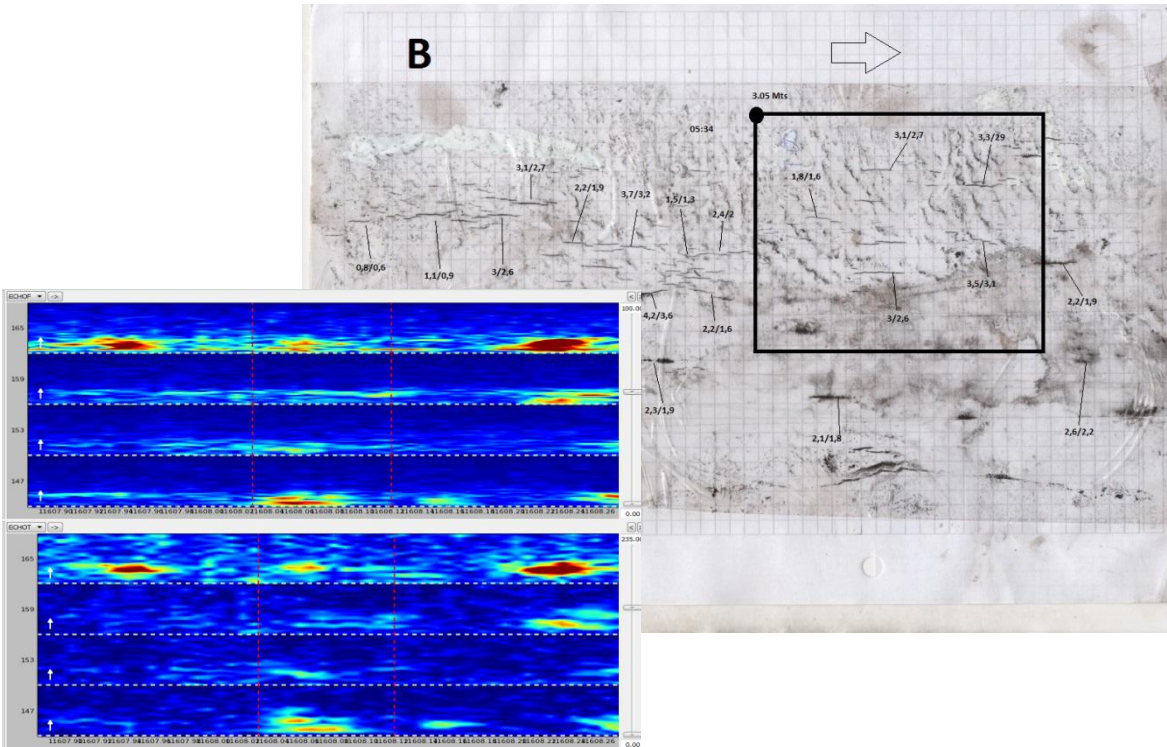
Figura 13 – Detalle de la Anomalia B

| <b>Anomalía<br/>Tipo<br/>Fisura</b> | <b>Inspección ILI EMAT 2014</b> | | | <b>Verificaciones en campo</b> | | |
|---|---|---|---|---|---|---|
| B | 92 | 96 | 1 | 253 | 106 | 3,7 |

| Anomalía | Longitud (mm) | Profundidad (mm) | Presión de falla (kg/cm <sup>2</sup> ) |
|---|---|---|---|
| <b>B</b> | 253 | 3,7 | 62,2 |

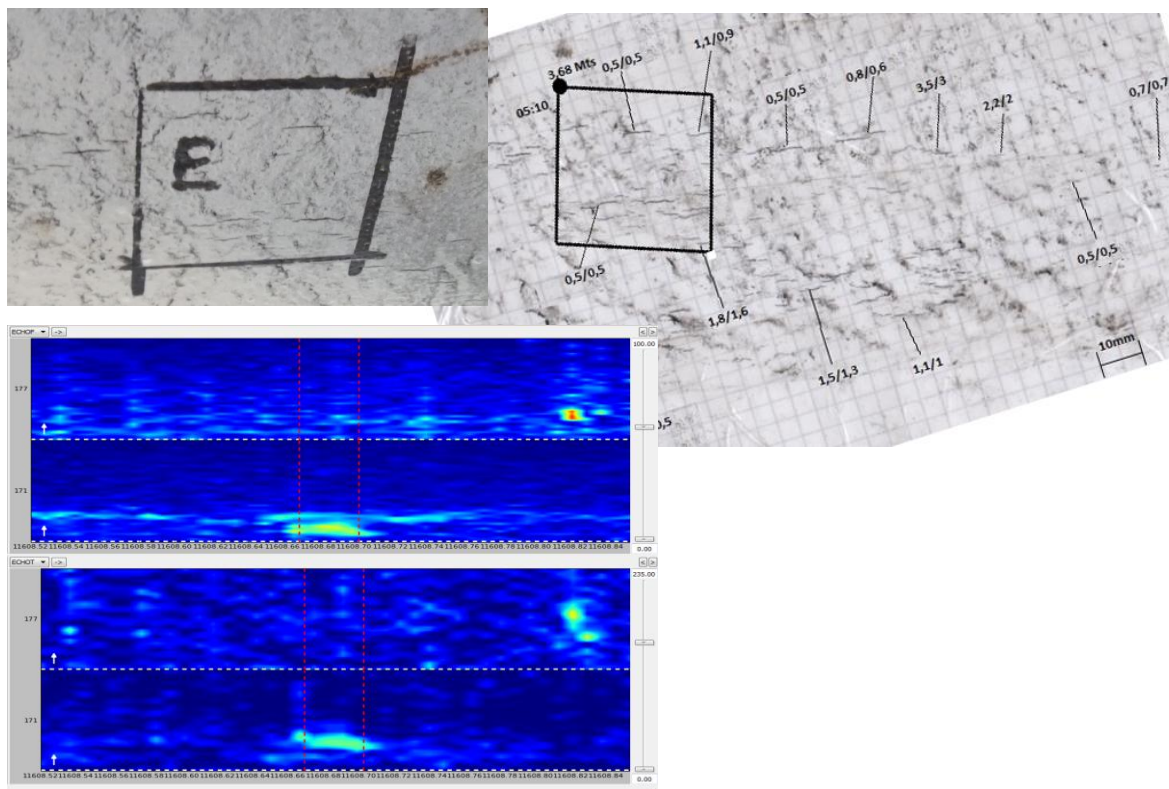
**Figura 16 – Detalle de la Anomalía E**

| <b>Anomalía<br/>Tipo<br/>Fisura</b> | <b>Inspección ILI EMAT 2014</b> | | | <b>Verificaciones en campo</b> | | |
|---|---|---|---|---|---|---|
| E | 33 | 32 | 2,4 | 33 | 105 | 3,5 |

| Anomalía | Longitud (mm) | Profundidad (mm) | Presión de falla (kg/cm <sup>2</sup> ) |
|---|---|---|---|
| <b>E</b> | 172 | 3,5 | 98,9 |
