# ANALISIS DE INTEGRIDAD EN COSTURAS CIRCUNFERENCIALES EN CAÑERIAS ANTIGUAS

P. Hryciuk<sup>1</sup>, J. Minellono<sup>2</sup>, V. Domínguez<sup>3</sup>

## Sinopsis

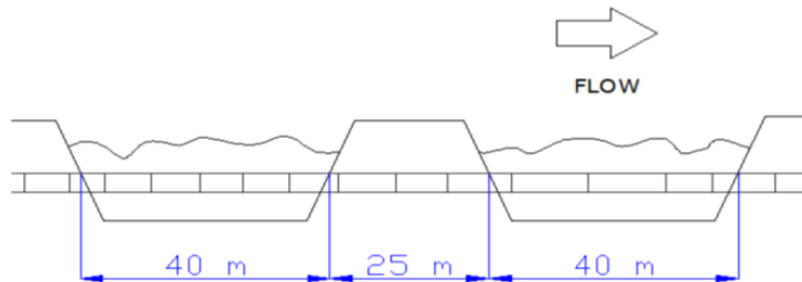
Figura 2 - Configuración de excavaciones en obra de cambio de revestimiento

Los trabajos de cambio de revestimiento consisten básicamente en excavar pozos de 40 metros de longitud dejando tapones intermedios de 25 metros (Figura 2), luego se excava y descalza la cañería, se extrae el revestimiento existente para dar lugar a la fase de arenado. Posteriormente se efectúa la aplicación de pintura epoxi.

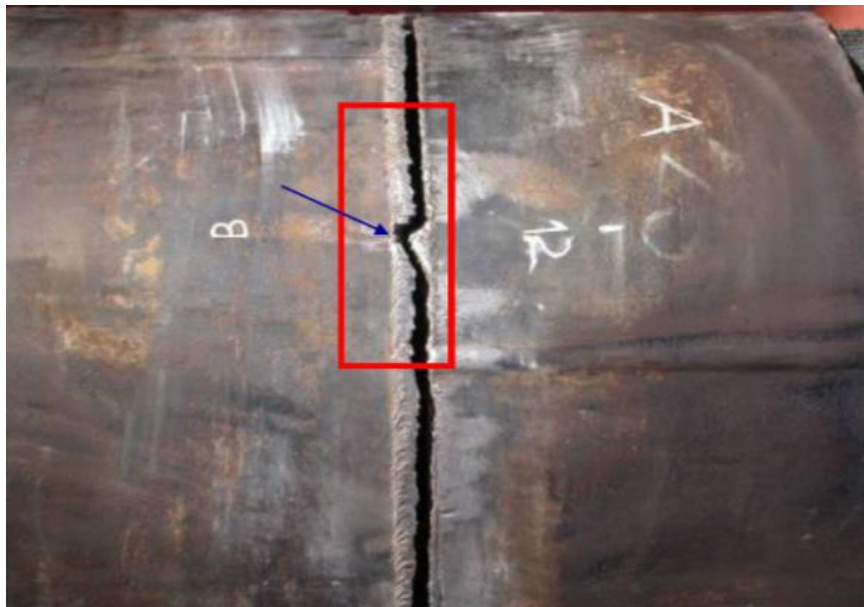
Figura 3 – Costura Circunferencial fallada

El análisis fractográfico de la costura fallada permitió identificar la presencia de una fisura en el material de la soldadura circunferencial generada al momento de la construcción del Tramo (1960). La misma se ubica sobre la superficie interior, con una profundidad máxima de 5 mm y un ancho de 180 mm (Figura 3).

- a- La fractura fue originada por un defecto preexistente en la costura.
- b- Este defecto fue generado por un procedimiento de soldadura inapropiado.
- c- El defecto no sufrió propagación en servicio.
- d- No se identificaron anomalías en las propiedades químicas y mecánicas de los materiales involucrados.
- e- Las tensiones alcanzadas en el empotramiento de la excavación al momento de tapar el ducto, generaron el nivel de esfuerzo necesario para romper cordón remanente.

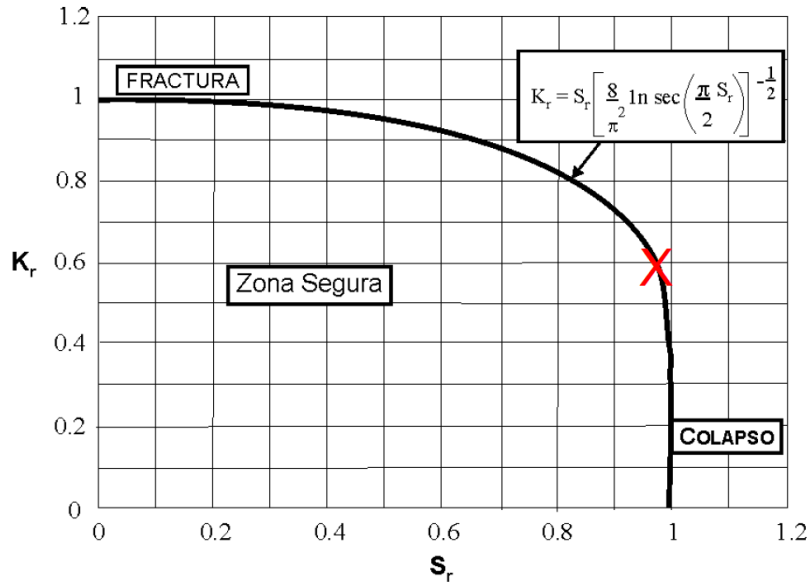
Figura 4 – Diagrama FAD en colapso plástico

En la Figura 4 se identifica con “X” el punto (Kr;Sr) el cual conduce a la Falla del tipo colapso plástico.

La presión de falla calculada es de 317 kg/cm<sup>2</sup>, 5 veces superior a la MAPO del Tramo (61,7 kg/cm<sup>2</sup>), por lo que se concluye que para la ocurrencia de la falla debieron producirse tensiones en dirección axial adicionales.

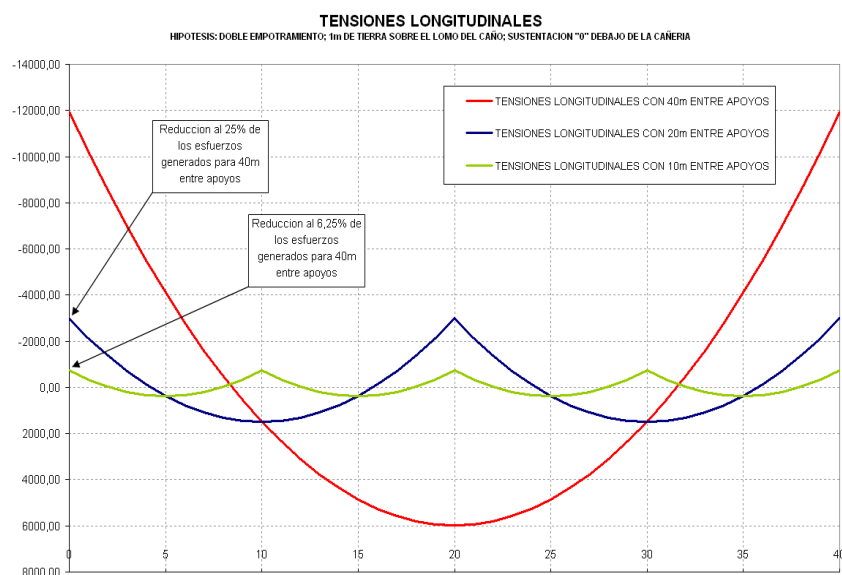
Figura 5 – tensiones Longitudinales en función a la distancia entre apoyos

La Figura 5 muestra que si se reduce la distancia entre apoyos a la mitad el nivel máximo de tensiones generado se reduce al 25% de los niveles alcanzados en la viga soportada cada 40 metros. En caso de que la distancia sea cada 10 metros este nivel de tensiones se reduce al 6,25%.

Por lo tanto, TGN con el objetivo de reducir la probabilidad de ocurrencia de fallas en costura circunferencial y conforme a lo indicado en el Análisis de Falla inciso e), resolvió como solución definitiva ajustar la longitud de excavación para obras de cambio de revestimiento en 20 metros.

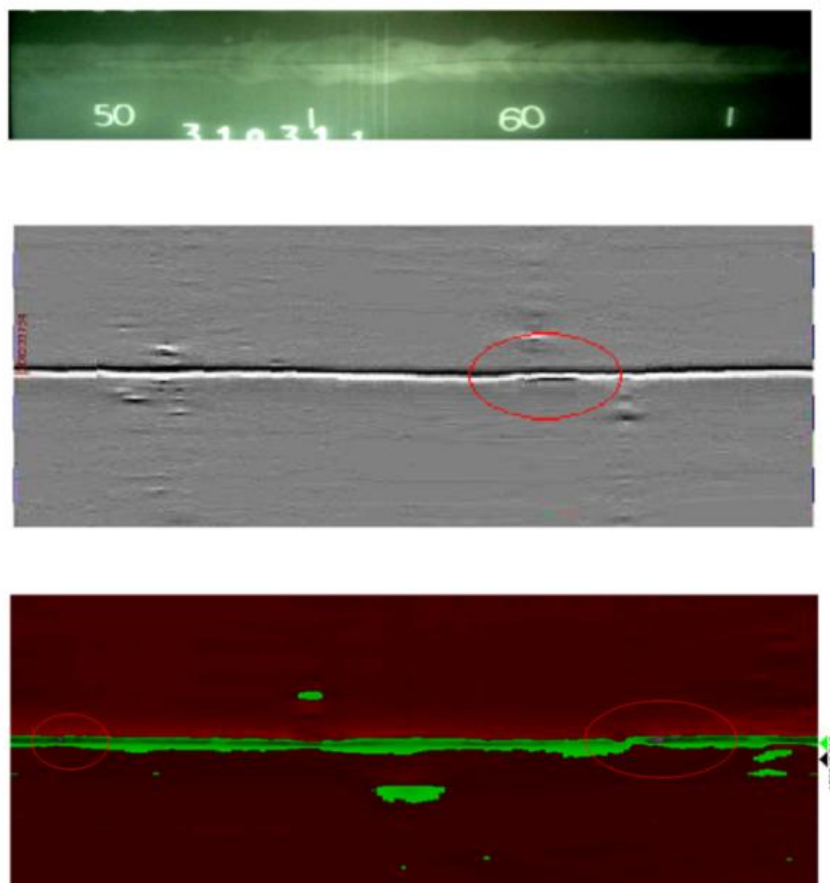
Figura 6 – Señal de costura circunferencial que fallo en servicio 2011

De la corrida de inspección interna MFL (alta resolución) 2007, se obtuvo la señal cruda de la costura circunferencial fallada (entre dos tubos de 24” de diámetro y 7,14 mm espesor). La falla tiene una longitud aproximada de 180 mm de ancho. Ver Figura 6.

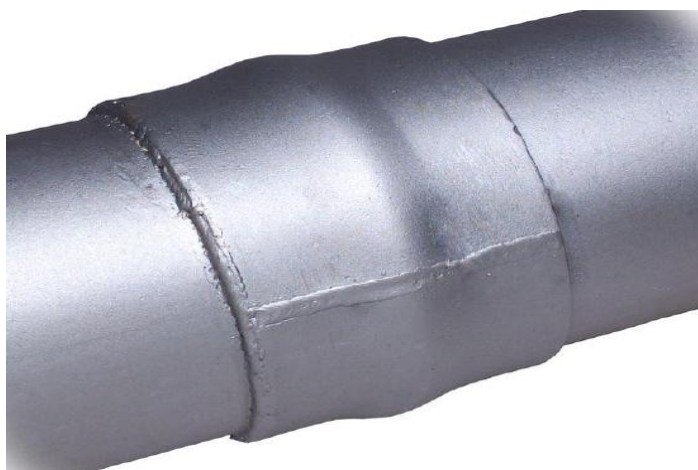
Figura 7 - Refuerzo de Unión Recta Tipo B

El criterio de aceptabilidad adoptado se basó en las normas anteriormente citadas, concluyendo que toda fisura con profundidad superior a 2,85 mm ó con ancho superior a 191  $\mu$ m deberá ser reparada mediante un Refuerzo de Unión Recta (Figura 7).

De las 64 costuras circunferenciales con fisuras, se repararon 21 de ellas por medido de la colocación de Refuerzos de Unión Recta Tipo B, de acuerdo a los criterios de reparación definidos previamente.

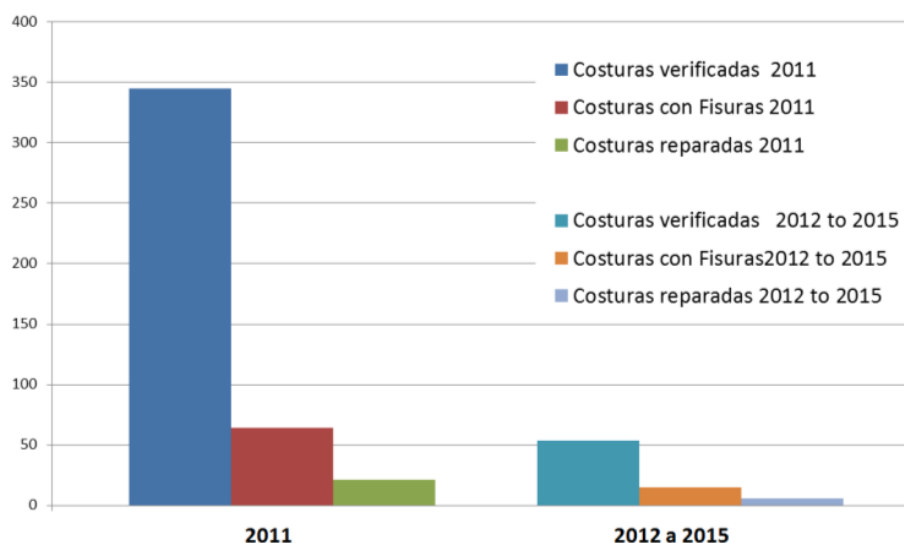
Figura 8 Comparativa entre campañas de verificación de costuras entre 2011 y 2012 a 2015.

La Figura 8 muestra una comparación entre las dos campañas de verificaciones de costuras circunferenciales.
