# EVALUACION PRIMARIA DE FALLAS Y CONTROL DE CORROSIÓN DE POZOS PRODUCTORES DE PETROLEO

Mariana Del Pozo, YPF, [mariana.delpozo@ypf.com](mailto:mariana.delpozo@ypf.com)  
Marcos Tissera, Icorr, [mtissera@icorr.com.ar](mailto:mtissera@icorr.com.ar)

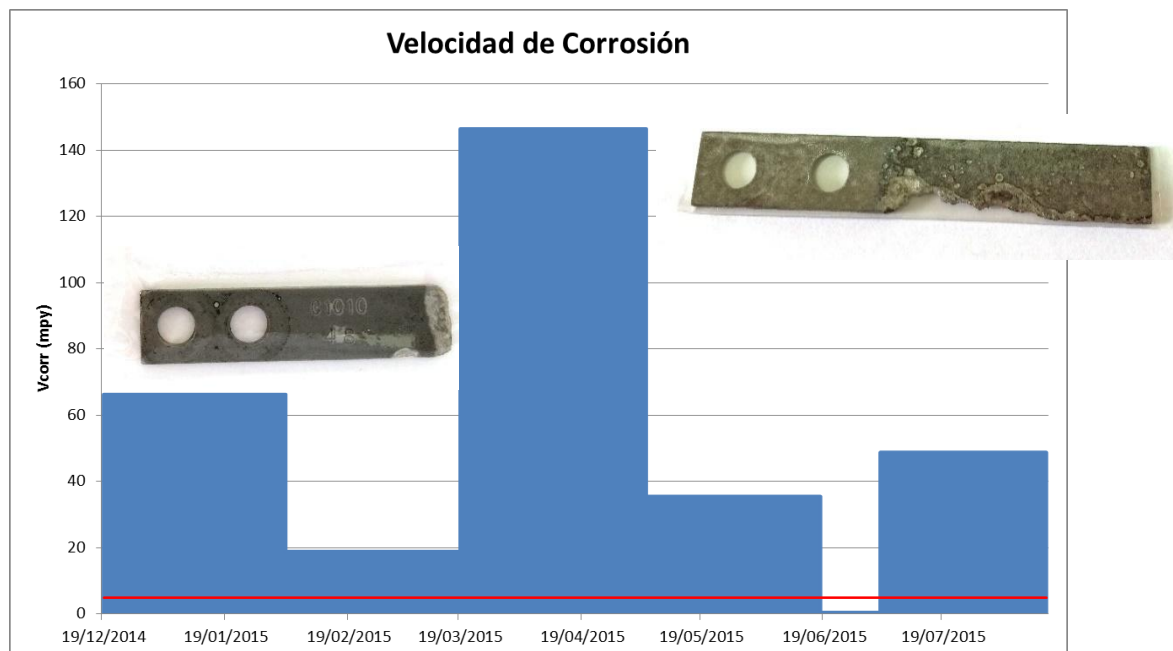
**Figura 1. Velocidades de corrosión por cupones de pérdida de peso en Pozo 3.**

Como referencia, de acuerdo a la clasificación de corrosividad indicada en NACE MR0176, los pozos se clasifican en corrosión por pérdida de metal “moderada” (Pozos 1 y 4) y “severa” (Pozos 2 y 3) en función del contenido de CO<sub>2</sub>, H<sub>2</sub>S y el corte de agua.

En una baja cantidad de pozos se ha implementado el monitoreo de velocidades de corrosión mediante cupones de pérdida de peso. El punto de monitoreo se encuentra en el árbol de producción. Si bien este

punto de monitoreo puede presentar diferencias significativas con las velocidades de corrosión en sub-superficie, se pueden utilizar sus resultados para determinar la tendencia de corrosión en el tiempo.

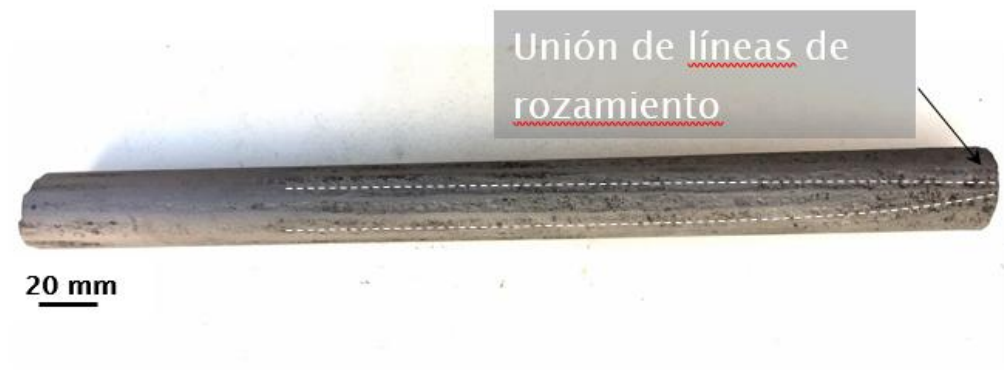
Figura 2. Falla en Pozo 2.

Pozo 2: En la muestra del pozo 2 se observan franjas longitudinales por rozamiento en una de las caras de la VB. La muestra presenta depósitos/productos de corrosión moderadamente adheridos de color negro. Se observa corrosión generalizada en la totalidad de la VB, con un ataque significativo en zonas de rozamiento. Las morfologías observadas pueden asociarse a corrosión carbónica principalmente, considerando la forma y conexión de las cavidades producidas en las zonas de rozamiento donde se iniciaría la fisura que produce la falla por fatiga. El rozamiento produce un efecto de remoción de productos de corrosión e impide la adecuada formación de la película de inhibidor de corrosión promoviendo la corrosión acelerada sobre esta zona.

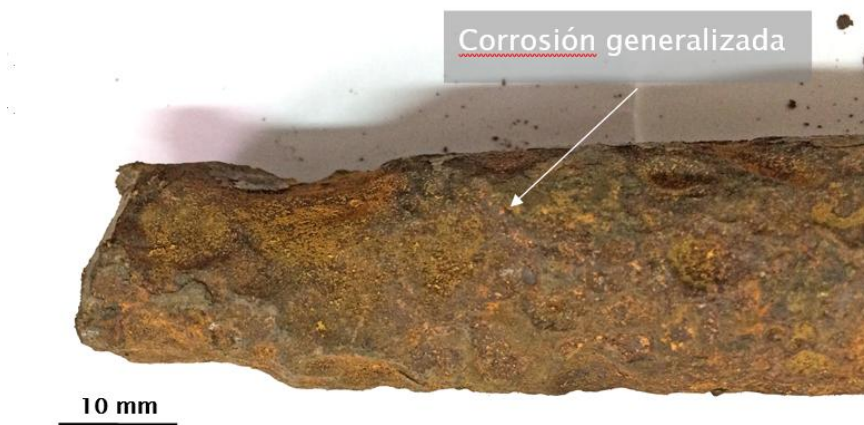
Figura 4. Falla en Pozo 3.

Pozo 3: Se observó corrosión generalizada con gran pérdida de metal, en zonas de hasta un 50% de pérdida de sección aproximadamente. La muestra no presenta gran cantidad de depósitos/productos de corrosión.

A modo de ejemplo para el pozo 3 se modificó el tratamiento químico de batch semanales de inhibidor base acuosa a dosificación continua por anular en recirculado. En forma complementaria se instaló una sarta de V.B. material Grado KD. El material grado KD (AISI 4320) posee como diferencias principales desde el punto de vista de resistencia a la corrosión, un contenido de Ni (1,15-1,50%) y de Cr (0,70-0,90%) superior al Grado D. Si bien se espera una mejor resistencia a la corrosión observada, es importante mantener el esquema de inhibición en forma continua, asegurar la disponibilidad del inhibidor adecuada y monitorear las variables clave incluyendo la utilización de cupones de AISI 4320.

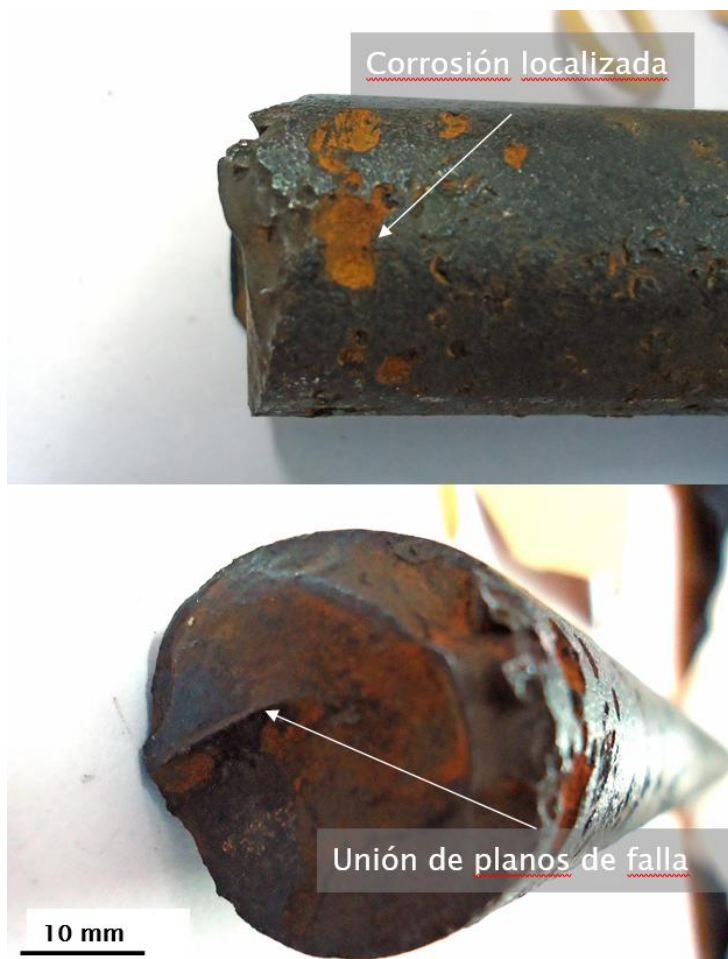
Figura 5. Falla en Pozo 4.

Pozo 4: Se observa corrosión localizada severa con pits semiesféricos de 1,3 mm de profundidad máxima agrupados posiblemente en el lugar de inicio de la falla. La muestra presenta depósitos/productos de corrosión moderadamente adheridos sobre las zonas con corrosión. No presenta corrosión generalizada en el resto de la VB. La velocidad de corrosión aproximada en los pits es de 2-3 mm/año (78-110 mpy).

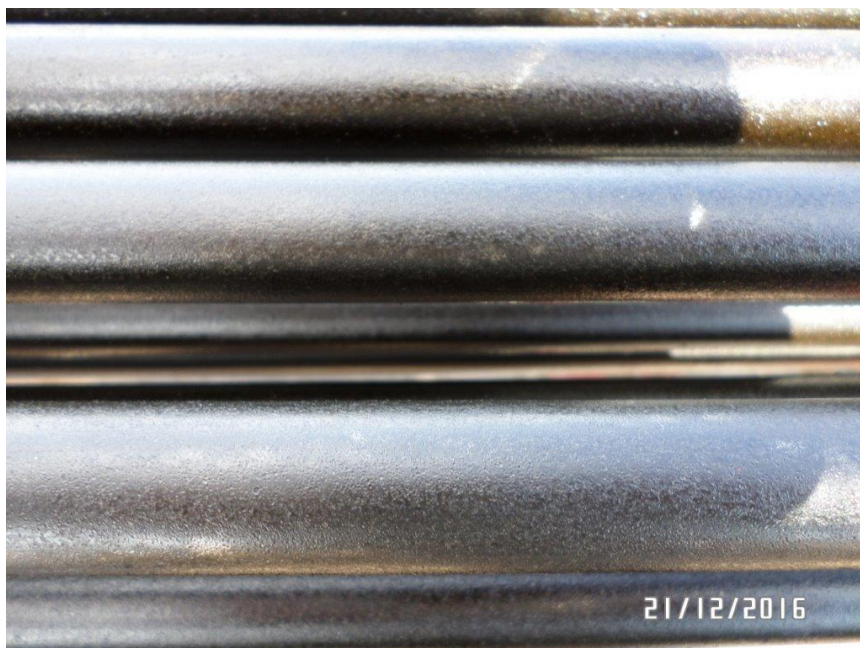
Caso Pozo 3: En intervención en dic 2016 se observaron las VB con corrosión generalizada muy leve luego de 577 días de servicio lo que corresponde a un 95% del run life del ciclo inmediato anterior. Si bien el tipo de corrosión identificado corresponde a corrosión generalizada, el monitoreo de corrosión mediante el seguimiento de hierro disuelto no mostró resultados representativos de la corrosión en VB por lo que se descartó como método primario de monitoreo para las VB pertenecientes a este pozo.

**Figura 6. Estado de las VB de material KD en pozo 3.**
