## ESTUDIO DE LAMINACIONES

Ing. Germán Gasillón, Ing. Dario Grenada, Ing. Matias Cardacce, YPF S.A., Integridad Logística.  
Ruta Provincial N°10 e 129 y 143 CP:1923 Berisso (Buenos Aires), Argentina  
german.gasillon@ypf.com, dario.grenada@ypf.com, matias.cardacce@ypf.com

### Sinopsis

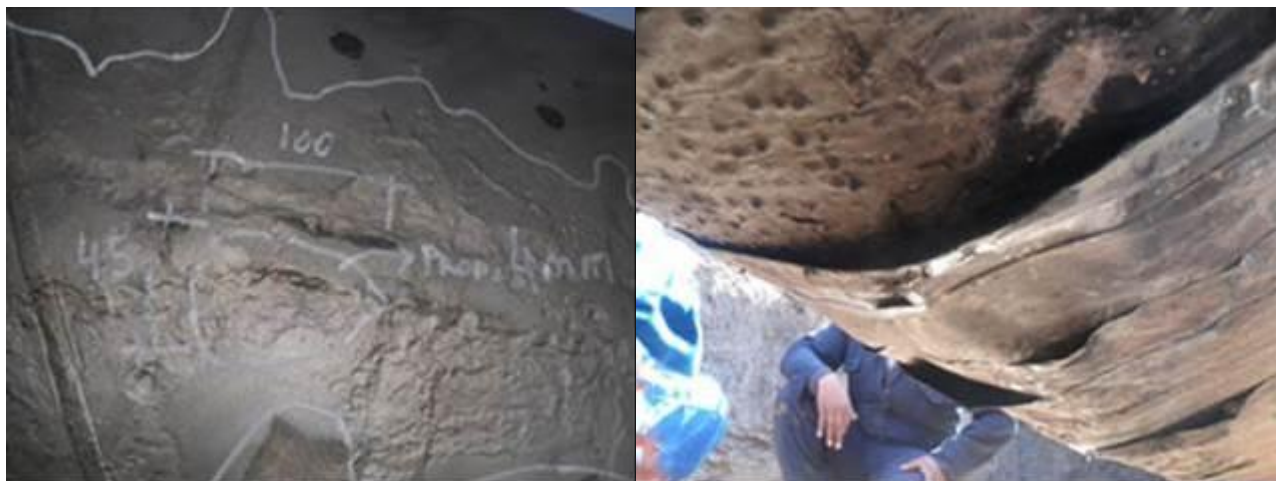
En el año 2009 sobre un oleoducto de 32" administrado por YPF SA, se realizó una inspección con MFL Axial. El resultado de esta inspección reportó como reparables numerosos defectos. Luego, una vez en campo realizando las reparaciones planificadas, se halló que el número de defectos reparables fue muy superior al reportado en la ILI. Esto se encontró en cañerías que presentaban principalmente un efecto de apantallamiento por los revestimientos de cintas, debajo del cual se encuentra una velocidad de corrosión no controlada, independientemente de la protección catódica existente en la instalación.

**Imagen 1.** Corrosión externa debido al apantallamiento de revestimientos de cintas.

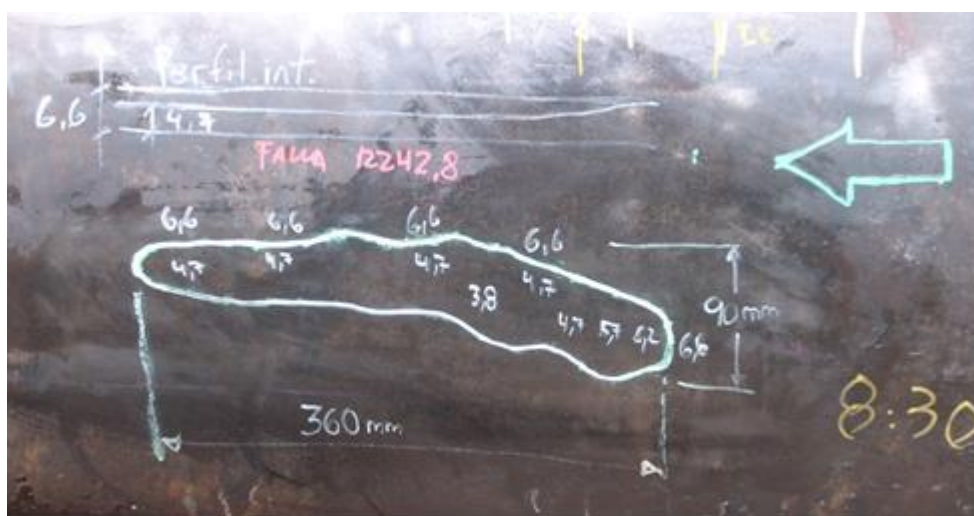
**Imagen 2.** Laminación no paralela en tramo 1 abierta hacia adentro

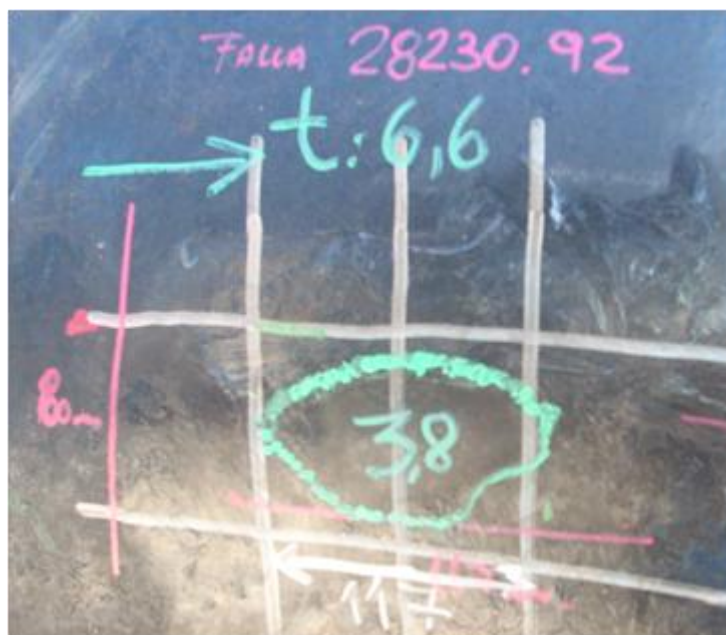
**Imagen 3.** Laminación en tramo 1 abierta hacia adentro

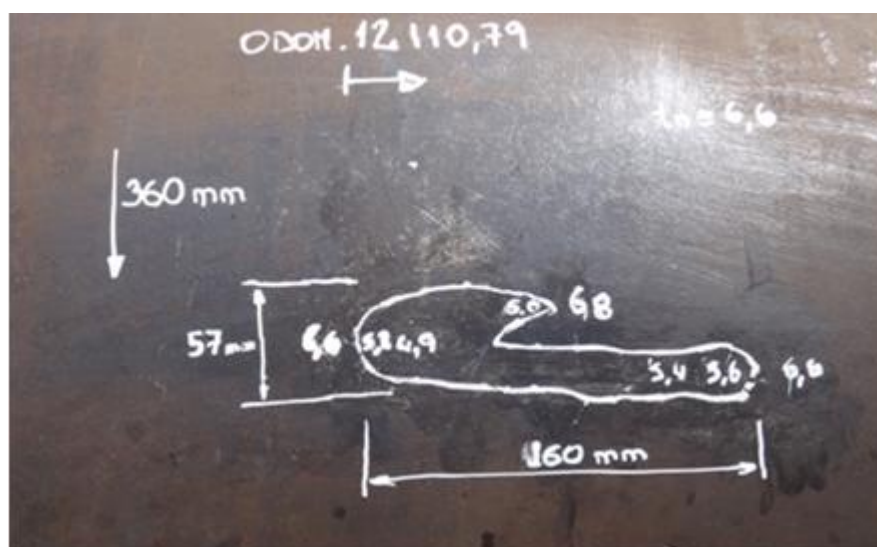
**Imagen 4.** Laminación en tramo 2 abierta hacia adentro

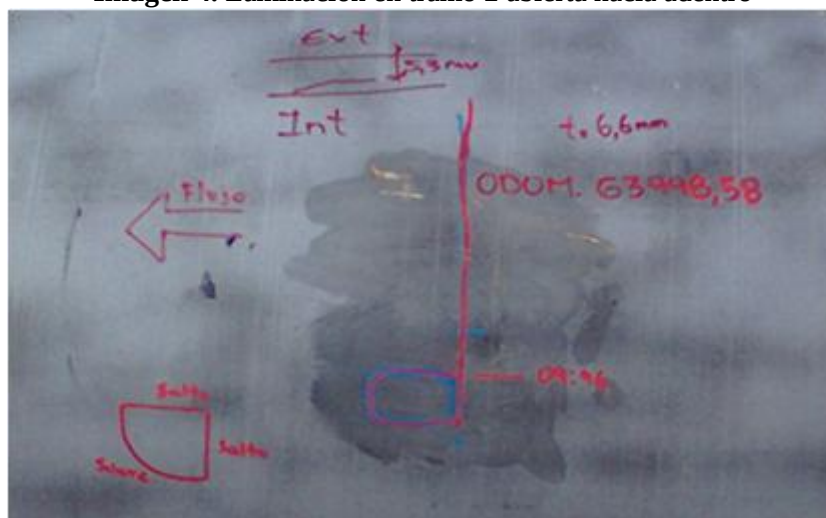
**Imagen 5.** Laminación en tramo 4 abierta hacia adentro

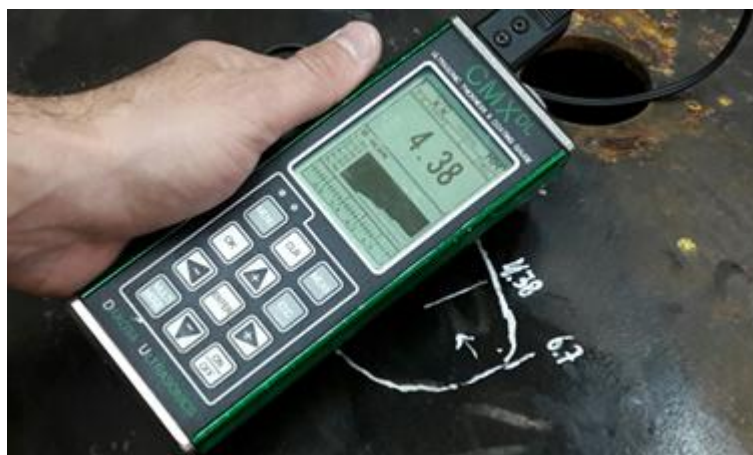
Para el dimensionamiento en campo de las anomalías informadas, se efectuó una revisión exhaustiva de los extremos de las discontinuidades, es decir que se realizaron barridos continuos con equipo de ultrasonido tratando de verificar que los extremos de las anomalías realmente muestren variaciones. En la siguiente imagen puede apreciarse la variación en las mediciones en el extremo de una laminación abierta y como se ve el perfil mediante la utilización de scan B.

**Imagen 6.** Caracterización de extremo de laminación con UT.

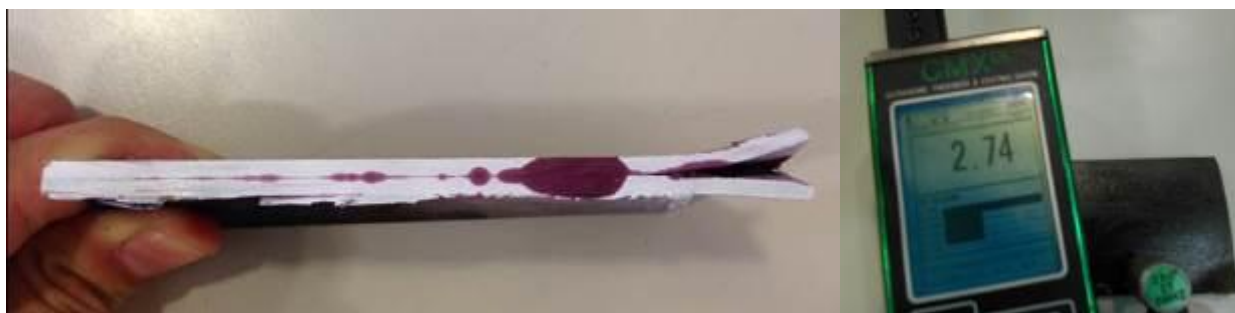
En el caso de una laminación paralela, se verifica mediante ultrasonido que los bordes sean del tipo escalón, al efectuar la medición el salto de espesor es abrupto, pasando del espesor nominal, al espesor donde se encuentra el defecto con un pequeño movimiento del palpador, como se ve en la **imagen 7**.

**Imagen 7.** Caracterización del perfil de una laminación paralela con UT.

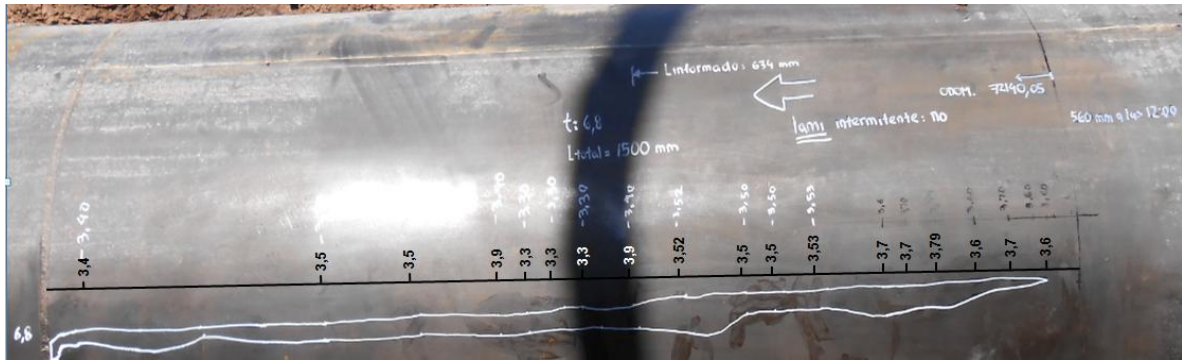
En las **imágenes 8 y 9** se exponen algunas verificaciones de campo realizadas en laminaciones paralelas, y en la cual en el **cuadro 3** se exponen los datos informados por la ILI y en la imagen los datos verificados en campo. Con las verificaciones realizadas se pudo comprobar el salto abrupto en la medición de espesor que indica la finalización de la discontinuidad en la pared del ducto.

**Imagen 8.** Tramo 3. Laminación paralela

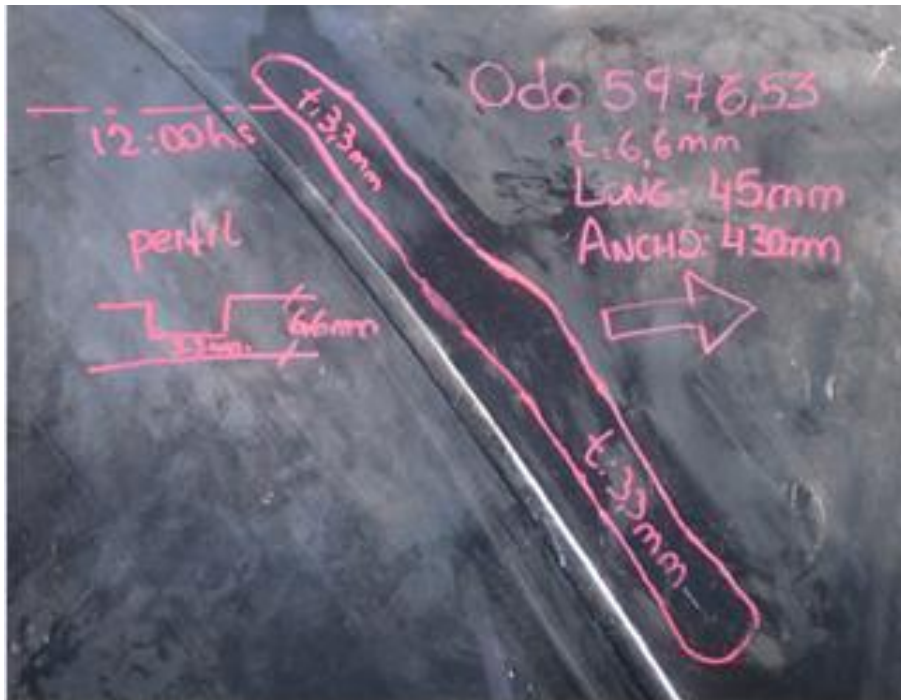
**Imagen 9.** Tramo 4. Laminación paralela cercana a soldadura helicoidal

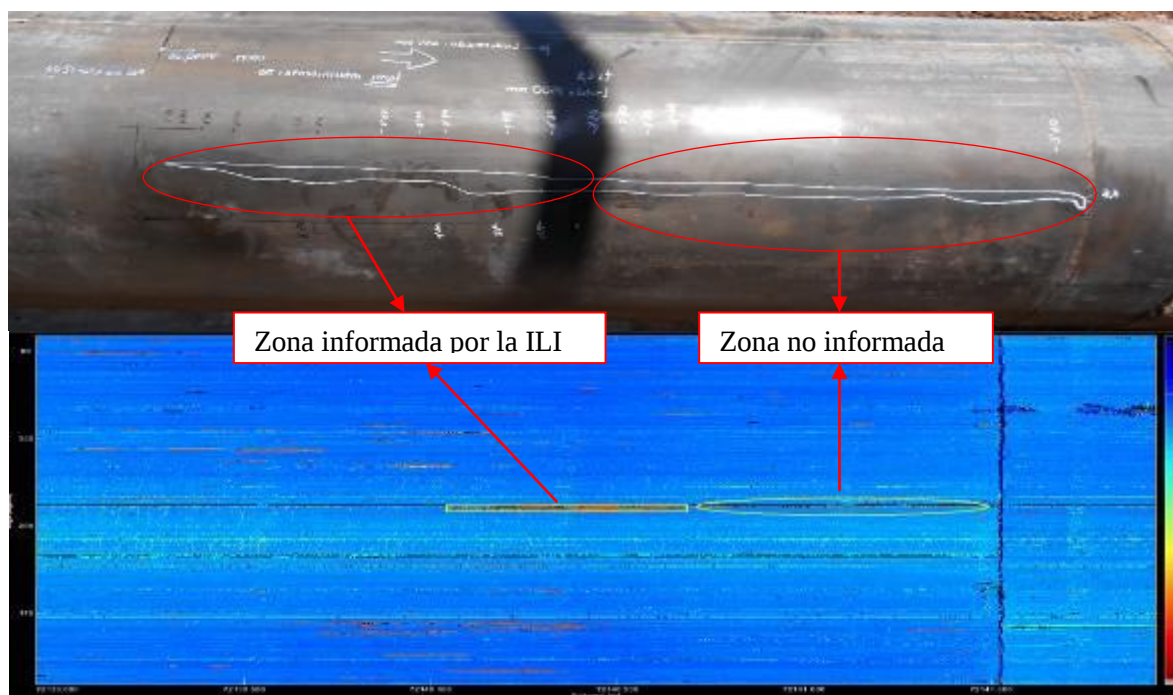
Al verificar en campo la laminación paralela del tramo 3 Odom. 72140.05m se observaron grandes diferencias respecto de la longitud informada. Esto se analizó en conjunto con el departamento de datos de la empresa que realizó la inspección interna, y se pudo determinar que lo relevado en campo se condecía perfectamente con lo visto por la herramienta, lo informado fue la señal mas clara observada, no obstante toda la laminación fue vista por la ILI, **imagen 10**.

**Imagen 10.** Comparativa de señal de ILI con verificación de campo

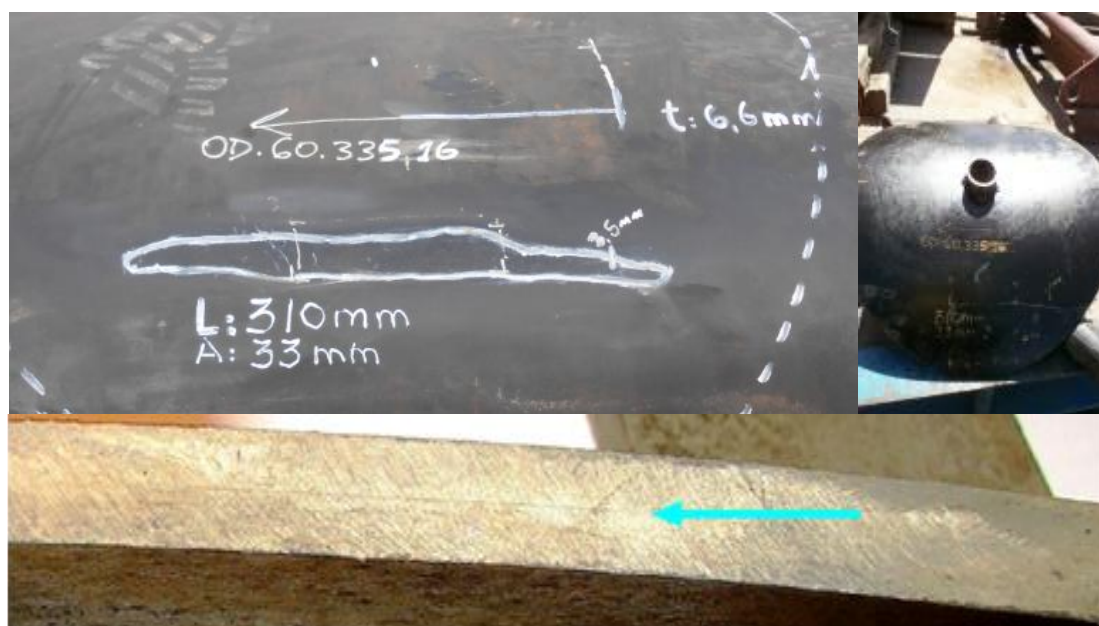
**Imagen 12.** Cupón laminación paralela

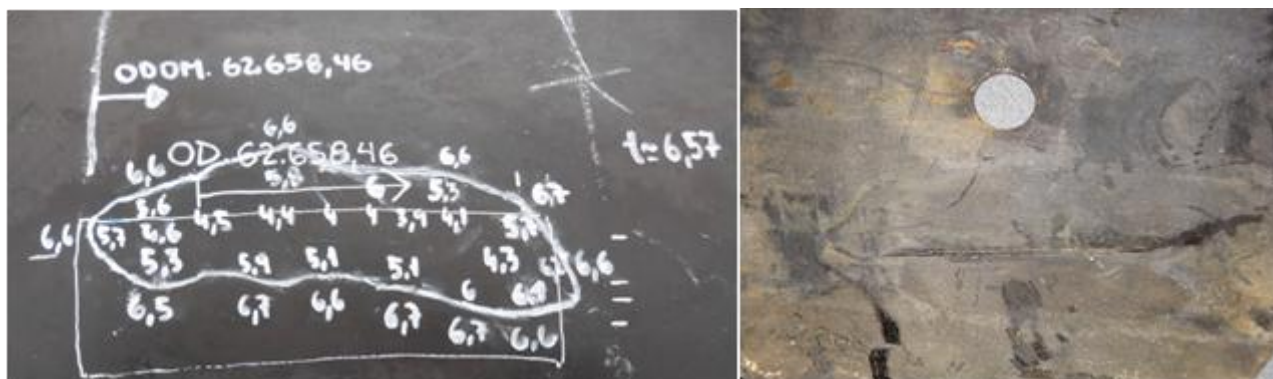
**Imagen 13.** Cupón laminación abierta hacia adentro

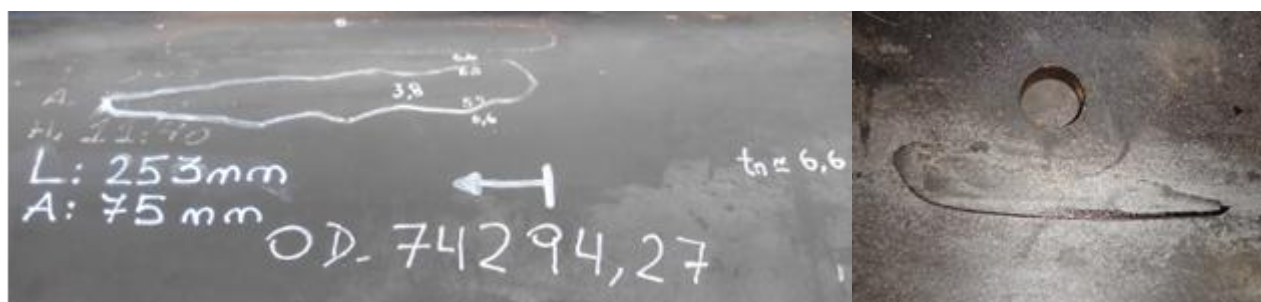
**Imágen 14.** Cupón laminación abierta hacia adentro

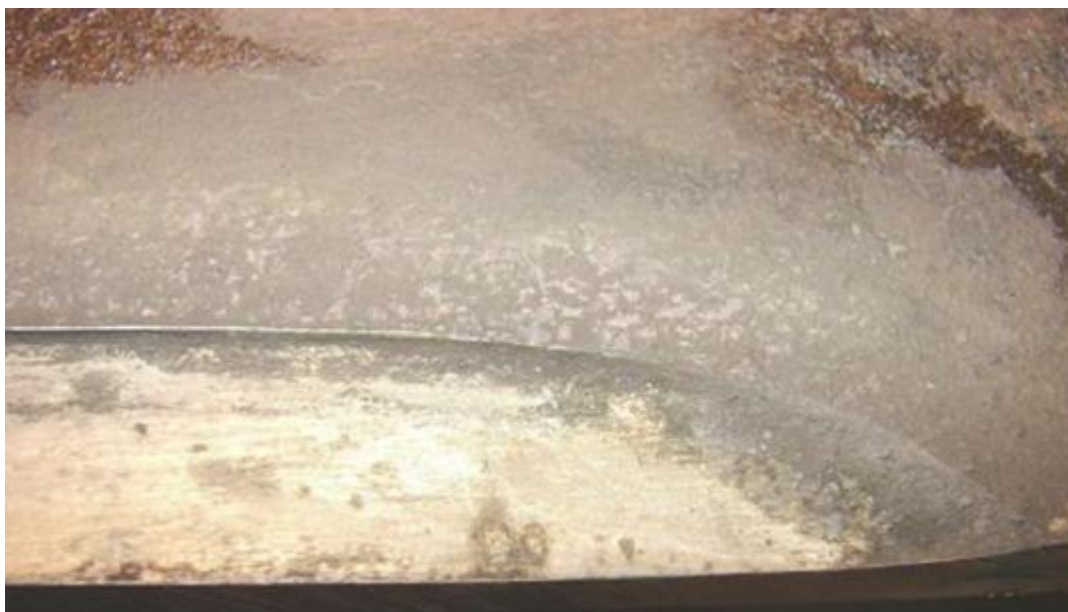
En el ensayo visual a ojo descubierto y con macrografía se observa una escama superficial interna de gran magnitud (de aprox. 350mm de longitud, 30mm de ancho y espesor máximo en la zona central de 2,5mm). Esta escama es como una elipse de eje mayor 350mm, eje menor 30mm y espesor variable (en el eje mayor: 0,5mm de espesor en los extremos y 2,5 mm en el centro, en el eje menor: 0,5mm en los extremos y 2,5mm en el centro). Esta escama elíptica estaba adherida parcialmente a la superficie interna, con casi todo su contorno elíptico despegado de la superficie interna.

El defecto cortado longitudinalmente según el espesor, se despegó de la superficie interna del caño y esto permitió confirmar por sus características y geometría que obedece a una gran “ESCAMA” de metal originado en un defecto del lingote original del acero (un defecto de colada del lingote) desde el cual se laminó la chapa con la que se fabricó el caño (y por la época de fabricación, década del 60, es un típico defecto de lingote conocido como ESCAMA: finas láminas metálicas de forma irregular adheridas al metal base superficialmente por medio de inclusiones no metálicas y/u óxidos de hierro, que se originan por el salpicado de metal sobre las paredes de las lingoteras al colar, o por el uso de lingoteras inadecuadas o gastadas <sup>(4)</sup>[Ref. IRAM IAS U500-24]. En los sucesivos procesos de laminado del lingote se manifiesta bien este defecto como un gotón de metal adherido a la superficie, aplastado y estirado; llegando incluso a desprenderse parcial o totalmente (es un gotón aplastado y estirado que queda adherido pero sin continuidad a nivel metalúrgico). Cabe destacar que observando los bordes en todo el contorno de esta escama y el de la superficie a la que está adherida en el caño, se puede afirmar que esta macro discontinuidad metálica ha estado siempre allí y así, confinada y sin propagar, sin desarrollarse desde ella ninguna fisura, ni tampoco habiéndose desarrollado corrosión en ella o en sus inmediaciones; sólo hay una ligera descarburación en los bordes de ambas partes en contacto de apenas 0,1 mm que no afecta las propiedades del acero base del caño que allí donde está la escama tiene reducido localmente su espesor.

**Imagen 15.** Cupón laminación abierta hacia adentro luego de extraída la escama.

Anomalías tipo escamas: Cuando el espesor remanente sea inferior al 80% del espesor de pared, será verificado en campo e insitu analizado como un defecto volumétrico, verificando la presión de falla del defecto según ASMEB31G.

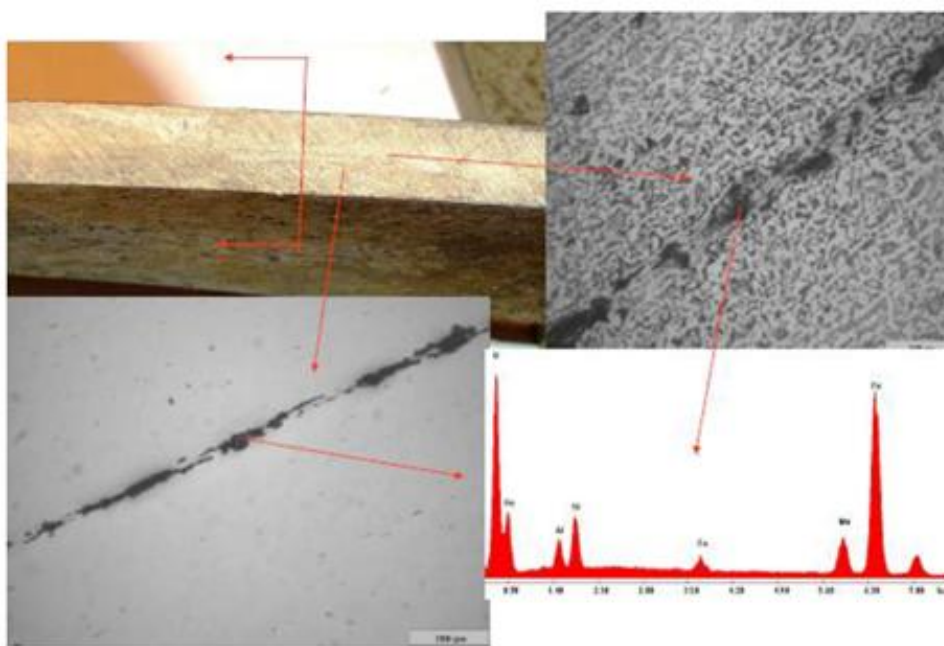
Las discontinuidades planares denominadas laminaciones son defectos de la chapa con la que se fabricaron los caños, que tienen origen en defectos "centrales" de los lingotes con los que se fabricaron esas chapas (en esa la época en la que fueron fabricados estos caños no había colada continua y el acero se lingoteaba y luego se laminaban en caliente los tochos de lingote (blooming), y era normal una baja calidad metalúrgica del acero por lo que surgían defectologías como esta. Esos defectos centrales tienen origen en rechupes y segregaciones de material no metálico en el centro de los lingotes, que luego, al laminarse los lingotes para conformar las chapas, determinan una chapa con discontinuidades planares en el centro del espesor (lo que se denomina "laminaciones") con material no metálico ocluido y "amasado" allí; que no permitió que se "soldara" allí el acero durante las laminaciones que tuvo hasta ser chapa.

Como se expone en la **imagen 16**, metalográficamente se revela que hay uniones metalúrgicas discontinuas (es como una chapa doble hoja o doble espesor, con puntos alternados de unión metálica y de desunión con material no metálico) y que ocluido dentro de la laminación hay material no metálico (óxidos de hierro y silicoaluminatos de Mn- Ca).

**Imagen 16.** Probeta con laminación paralela y macrografía.

Anomalías paralelas: se deberá verificar la existencia de este tipo de anomalía en las zonas en las que el ducto sea sometido a tensiones adicionales (bajadas de cañería por flexión natural, curvatura para empalmes, deslizamientos de suelo, pendientes ascendentes o descendentes importantes, etc.) y en los casos que las mismas necesariamente se vean afectadas por estos nuevos estados tensionales, deberá realizarse un análisis particular para determinar si este nuevo estado no afecta negativamente el estado de la anomalía. En los casos en las que las laminaciones paralelas no estén combinadas con otros defectos, o no se encuentren en soldaduras, es decir que se presenten en el cuerpo del ducto, ninguna acción es requerida.

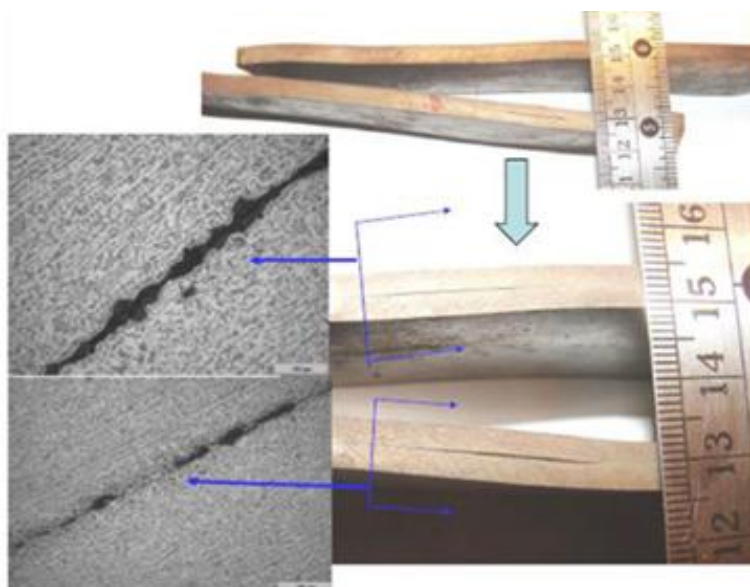
A otros trozos similares con el defecto de laminación central, se los sometió a laminaciones en un laminador de chapas, reduciendo sus espesores, (se destaca que esta laminación impone un muy severo estado triaxial tensional alrededor del defecto central y con una alta velocidad de deformación; todas condiciones que comprometen intensamente la tenacidad del acero con el defecto central), observándose que si bien se produjeron incipientes y parciales despegues de las laminaciones a la manera de una doble hoja o espesor doble, pero sin que se desarrollaran o propagaran fisuras hacia el acero base del caño; esto es, el trozo de caño con la laminación se deformó plásticamente muy bien "sin enterarse prácticamente del defecto central". Esto permite confirmar lo que inferimos anteriormente en cuanto a que la discontinuidad está confinada en la mitad del espesor, y sin fisuras que salgan de ella.

En la **imágen 18** pueden apreciarse las macrografías realizadas a dos de los trozos con laminaciones que fueron objeto de deformación con alta velocidad de aplicación de la carga por reducción de espesor mediante el laminador de chapas. Estas laminaciones apenas se abrieron y despegaron por la severa deformación y los trozos en su conjunto tuvieron buena plasticidad, sin desarrollo de fisuras desde las laminaciones.

**Imágen 18.** Macrografías de probetas sometidas al laminador
