## ANÁLISIS DE FALLA Y APTITUD PARA EL SERVICIO DE TUBERÍAS DE RESINA EPOXI REFORZADA CON FIBRA DE VIDRIO, ERFV

P. Fazzini <sup>a</sup>, E. Ayarzal<sup>a</sup>, M. Santini <sup>a</sup>, A. Barrios<sup>b</sup>

<sup>a</sup>GIE S.A.-Área Integridad Mecánica – Argentina

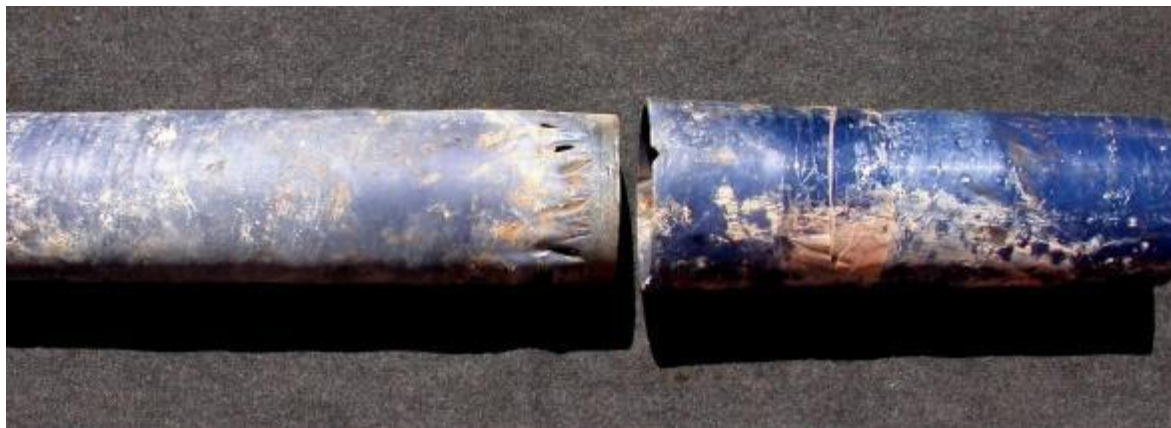
Figura 1.1: Detalle de la unión roscada a ser analizada.

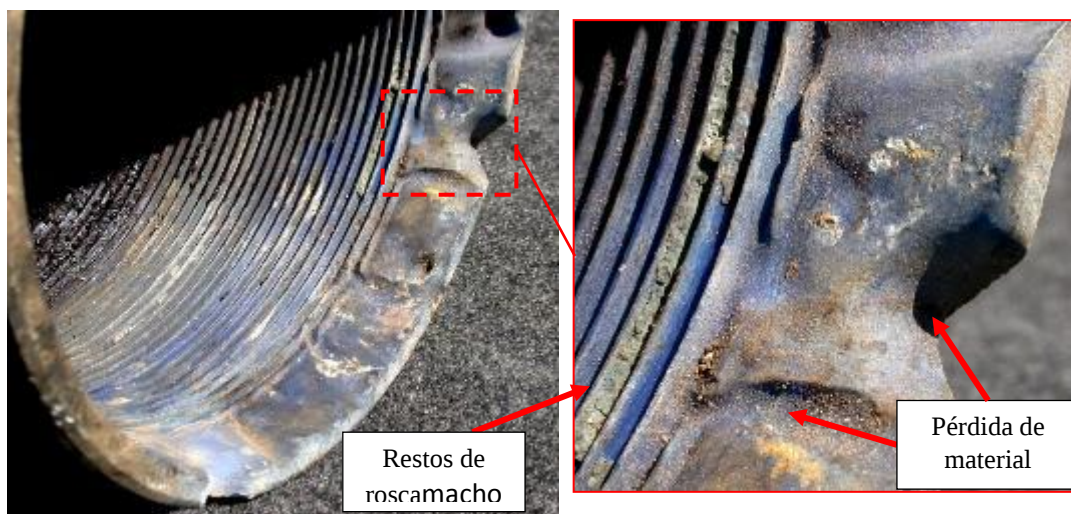
Sobre el tubo hembra se apreciaron múltiples sitios con pérdida de material, producto de un proceso erosivo en la zona de la rosca, particularmente sobre el diámetro externo. Se registraron rastros de rosca macho en los filetes de la rosca hembra. (**Fig. 1.2**).

Figura 1.2: Tubo hembra. Se observan pérdidas de espesor localizada en la zona de la rosca y presencia de restos de rosca macho, así como la pérdida del material de los filetes.

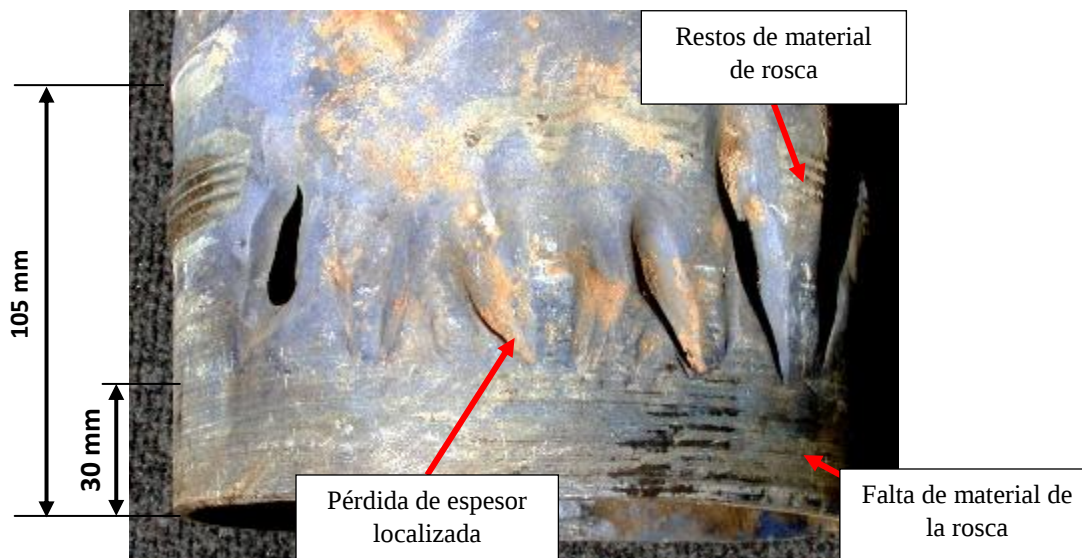
En cuanto al tubo macho se detectaron pérdidas de espesor en la zona de la rosca, propio de procesos erosivos, así como la pérdida del material de los filetes (**Fig. 1.3**). La zona roscada posee una longitud total de 105 mm. Se distinguió una zona de 30 mm con faltante de material de rosca, la cual no muestra signos de erosión. Es a partir de estos 30 mm que comienzan a registrarse las pérdidas de material por erosión. Se encontraron múltiples zonas con falta de material de rosca, en donde se observa una superficie lisa y sin marcas de erosión.

Figura 1.3: Tubo macho. Se observan pérdidas de espesor localizada en la zona de la rosca, así como en material de los filetes. Se indica la longitud de la zona roscada, y la longitud de zona con falta de material de rosca y sin erosión.

En el tubo macho se observaron múltiples sitios con pérdidas de espesor localizada en la zona de la rosca, a una distancia de 30 mm del extremo del tubo, propia de procesos erosivos. Se apreció que los filetes de la rosca se despegaron del material base dejando una superficie lisa y sin erosión.

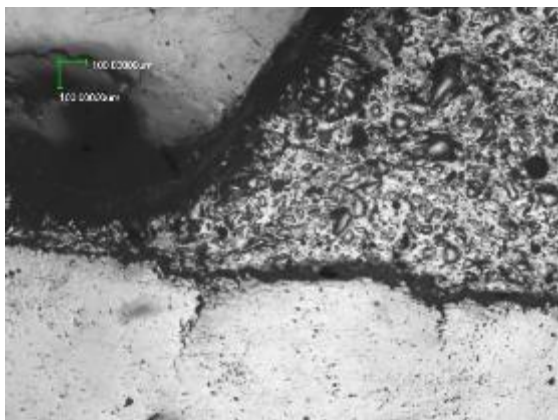
Se observó que el material de la rosca posee agregados que le confieren diferentes características a las del material base del tubo (**Fig. 1.3 y 1.4**). Sobre los valles y bases de los filetes de la rosca se encontraron numerosas fisuras en sentido del espesor. Estas fisuras se originaron en la interfaz rosca-matriz y produjeron la separación entre ambas caras. Se observó que las fisuras propagan a través de la interfaz entre la matriz epoxi y las fibras de vidrio. No se encontraron fisuras que propagaran desde la superficie interior del tubo.

En resumen, las fisuras se iniciaron en la superficie o interfaz formada entre el material agregado de rosca y el material base del tubo. Se presume que dichas fisuras iniciaron por los esfuerzos de corte en la interfaz formada, que producen el despegue entre ambos materiales. A su vez, son estos mismos esfuerzos de corte los que producen la propagación.

Figura 1.4: Micrografía de fondo de rosca. Se observan distintas microestructuras para la pared del tubo y los filetes de rosca, y fisuras que propagan a partir de la interfaz.

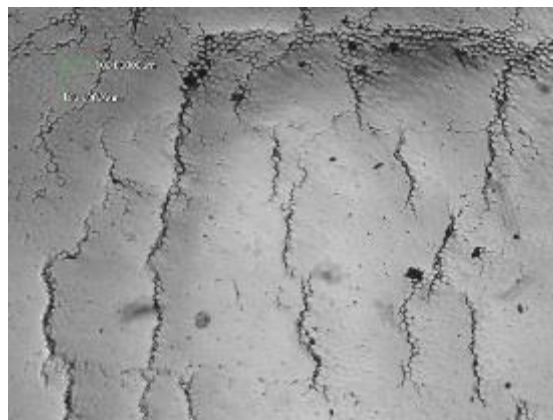
Se encontraron fisuras de idéntica morfología, pero de mayor longitud (300-400  $\mu\text{m}$ ) y en mayor densidad sobre la sección del tubo con faltante de material. Nuevamente, estas fisuras se extienden en el sentido del espesor, observándose ramificaciones en algunos casos. Estas tienen origen en ambas superficies del tubo, con preponderancia desde la superficie exterior. (**Fig. 1.5**).

Figura 1.5: Micrografía de extremo del tubo. Se observa fisuración de igual morfología y mayor densidad. Se señala cambios de orientación de la propagación de las fisuras.

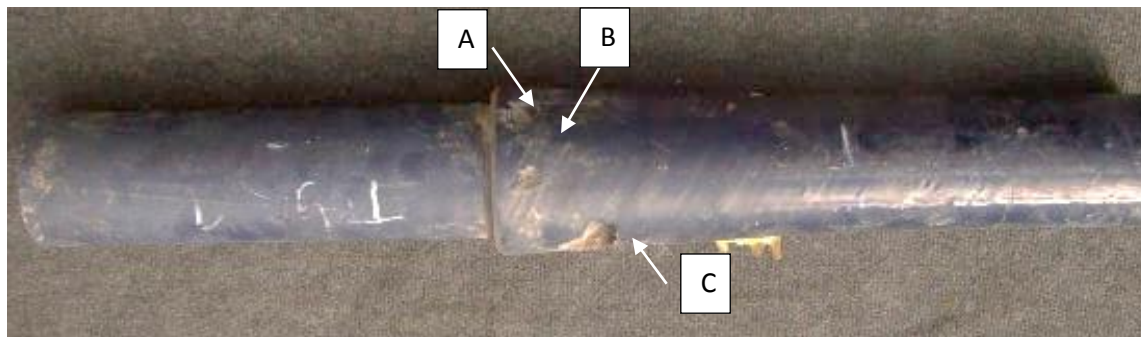
en las que se aprecia una coloración más clara, que se debe a la delaminación de capas de fibras (**Fig. 2.1**). Los defectos no superan un tamaño de 46 mm, aproximadamente. Si bien uno de los defectos llega hasta el extremo del tubo, la zona en donde comenzaron los diferentes puntos de fugas se situó entre 17 y 75 mm del extremo del tubo hembra.

Figura 2.1: Tubos de ERFV 3" de diámetro interno y 9.6 mm de espesor de pared. Se indican los defectos volumétricos presentes en los tubos.

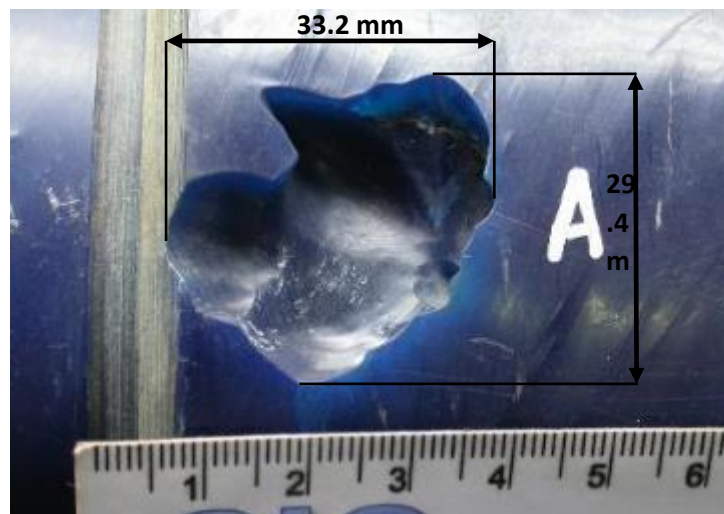
Figura 2.2: Dimensiones del defecto "A", referencia Figura 2.1.

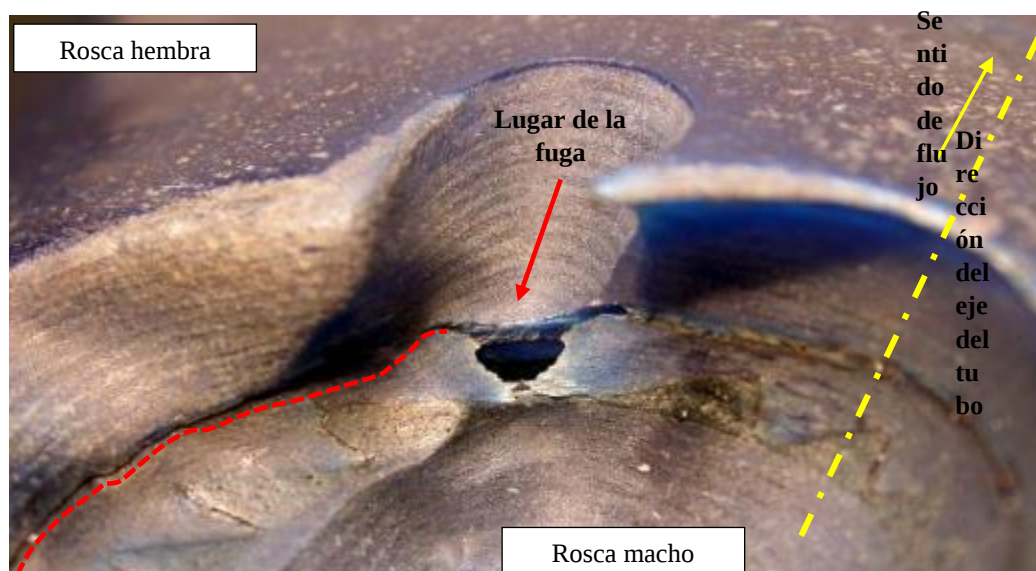
Se detectaron fisuras en la pared del tubo hembra que propagan paralelas a las caras interna y externa. En la Fig. 2.3 se muestra el defecto C, donde se distingue la zona de fuga altamente erosionada, que dañó tanto la rosca hembra como la rosca macho (**Fig. 2.3 y 2.4**). Se aprecia que la erosión avanzó prácticamente la totalidad del espesor del tubo, dejando un ligamento de tan solo unas pocas capas de fibras.

Figura 2.3: Se señala la zona de la fuga y fisuras propias de procesos de delaminación de fibras. Se observa una fisura en el espesor sobre la rosca hembra, y en la zona central la zona de la fuga.

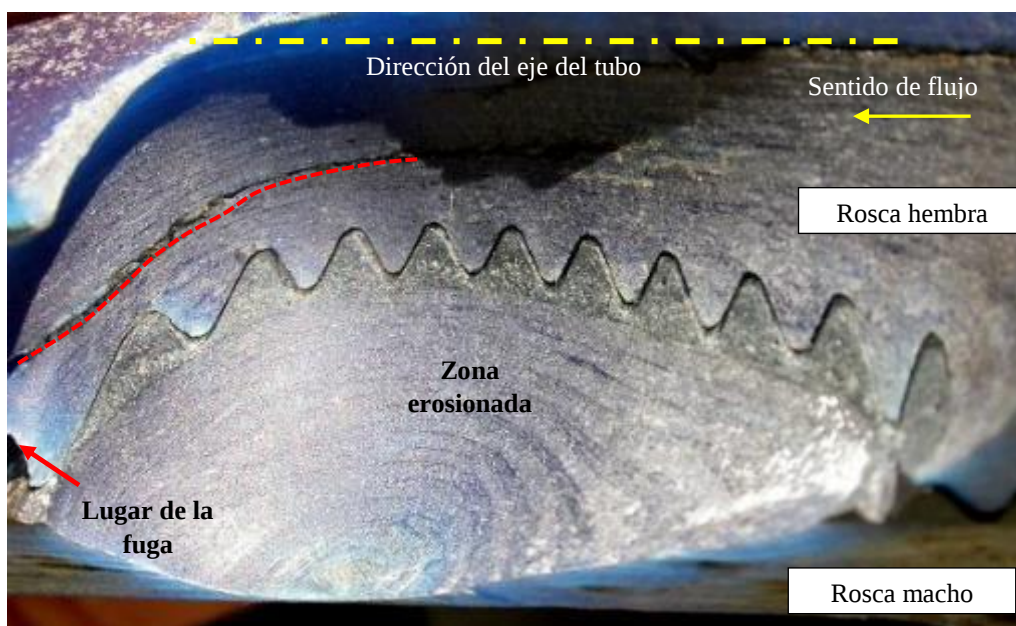
Figura 2.4: Se señala la zona de la fuga y fisuras propias de procesos de delaminación de fibras. Se observa una fisura en el espesor sobre la rosca hembra, y en la zona central la zona de la fuga.

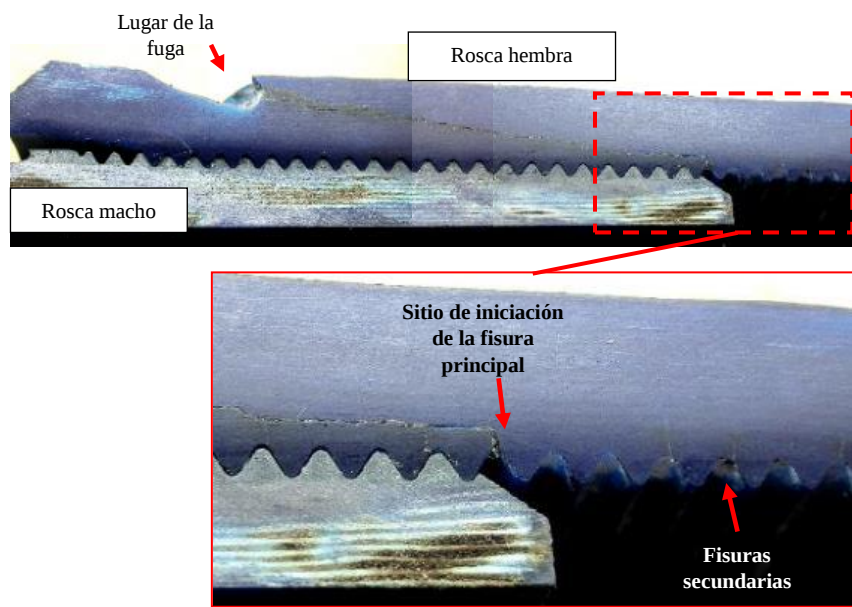
Se practicó un corte longitudinal de tubo y se observó que la fisura que dio lugar a la fuga comenzó sobre el fondo de rosca del último filete de la rosca macho, y propagó por delaminación a lo largo de las capas de fibras hasta llegar a la superficie externa. Esta fisura es circunferencial y se encuentra en prácticamente todo el perímetro interno. Se encontraron fisuras secundarias en zonas en donde incluso no llega la rosca macho. (**Fig. 2.5**).

Figura 2.5: Corte longitudinal del defecto "C". Se observa el lugar de iniciación de la fisura principal, la propagación en el espesor y el lugar de la fuga. Se aprecian fisuras secundarias.

La fisura que dio lugar a la falla se situó sobre el final de la rosca macho y se encuentra en prácticamente en toda la circunferencia de la rosca hembra. Esto indica que **la fisura se inició tras un excesivo torque durante el procedimiento de armado.**

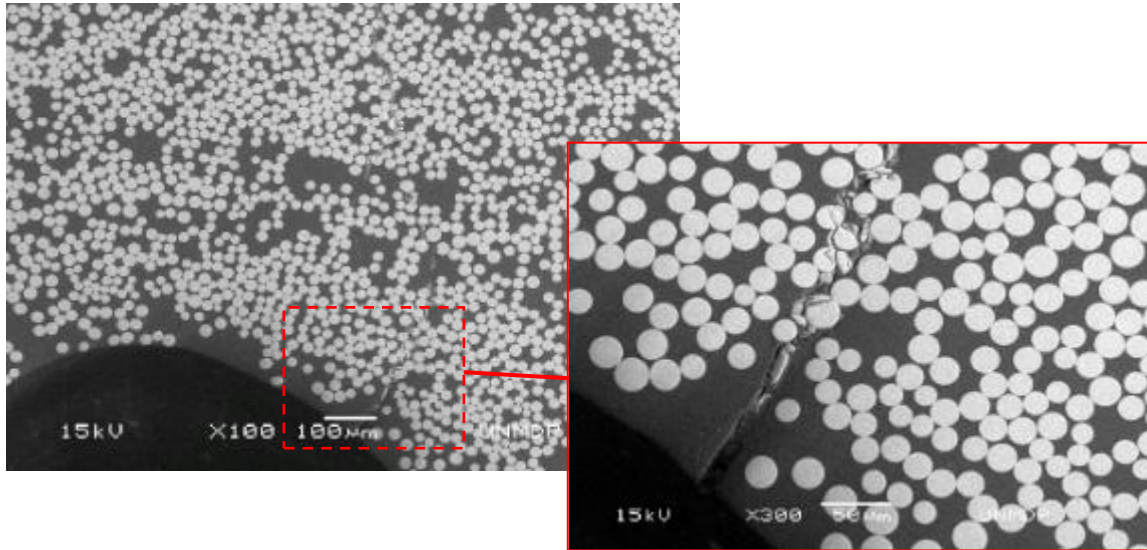
Mediante inspección bajo microscopia óptica y electrónica, se analizó una de las fisuras secundarias situadas en el fondo de rosca y se detectó que dicha fisura comienza en una región sin fibras. Una vez iniciada propaga indistintamente por la interfaz fibra-matriz o bien atravesando fibras. (**Fig. 2.6**).

Figura 2.6: Filetes de la rosca, detalle de fisura secundaria. Se observa que la fisura comienza en una región sin fibras y propaga tanto por la interfaz fibra-matriz, así como también atravesando fibras.

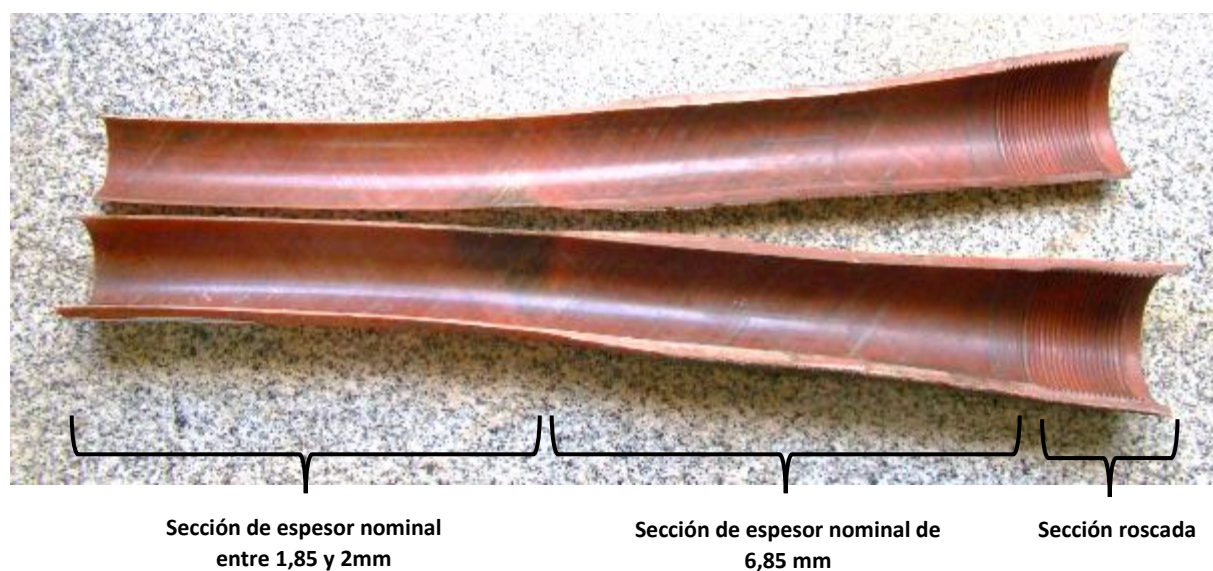
Se presenta a continuación el estudio de la falla en tubo de ERFV de 2" de diámetro. El tubo se encontraba notoriamente curvado y con una coloración oscura en un sector.

Figura 3.1: Tubo en condición de recepción.

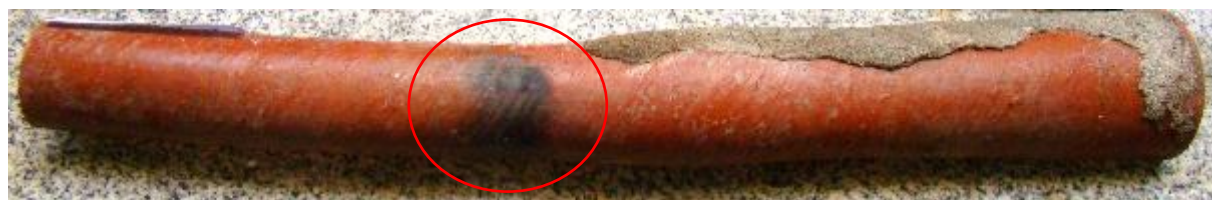
En la superficie externa, y desde la sección de mayor diámetro hasta el extremo del niple, se observó la presencia de restos de mortero cementicio adherido al tubo. Tanto desde la superficie externa como desde la interna, se observó una zona con infiltración severa de fluido, evidenciada por una coloración oscura. (**Fig. 3.2**).

Figura 3.2: Superficie exterior del niple. Se observa la porción con cemento adherido y la zona infiltrada, rodeada por un círculo.

Se evidenció una zona con signos de infiltración que atraviesa todas las capas desde el interior del tubo hacia el exterior, sin signos de golpes o daño físico. La inspección visual interior mostró un grado de infiltración moderado evidenciado por las fibras teñidas.

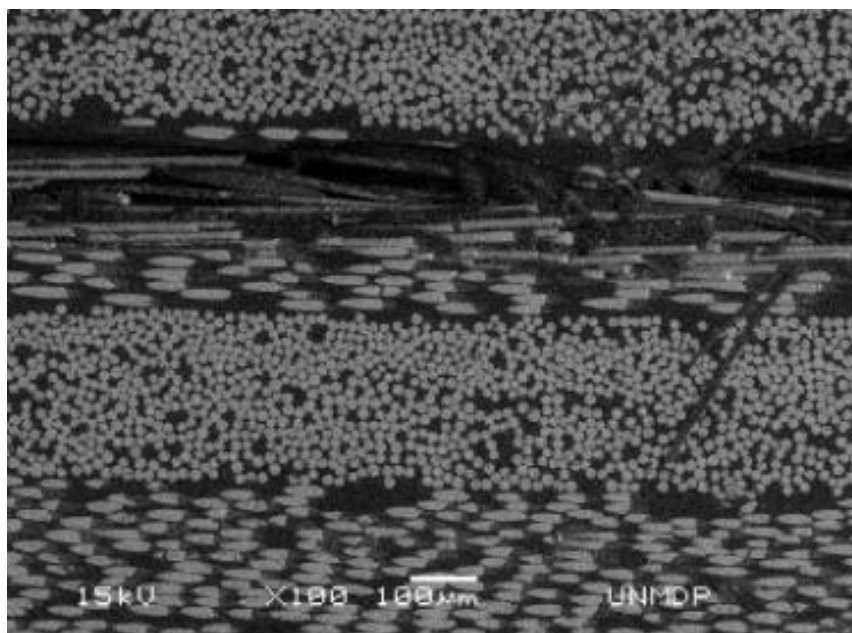
Se observaron delaminaciones por infiltración en las tres secciones analizadas. Las delaminaciones se presentaron en diferentes sectores del tubo, lugares donde se evidenció poca adherencia de las fibras a la matriz, quedando aquellas al descubierto a simple vista. (**Fig. 3.3**).

Figura 3.3: Corte transversal del tubo. Se observan zonas con delaminación entre fibras y resina. SEM x100.

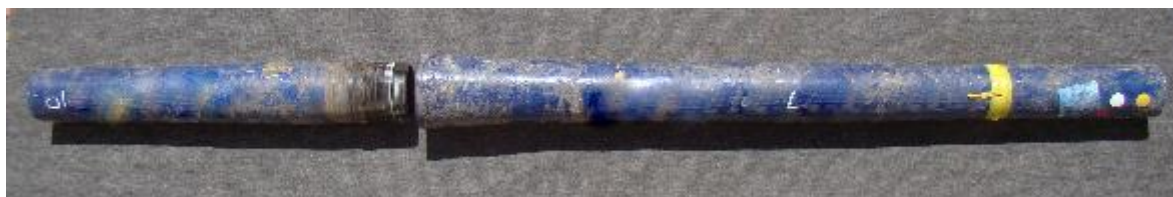
Figura 4.1: Muestra a analizar.

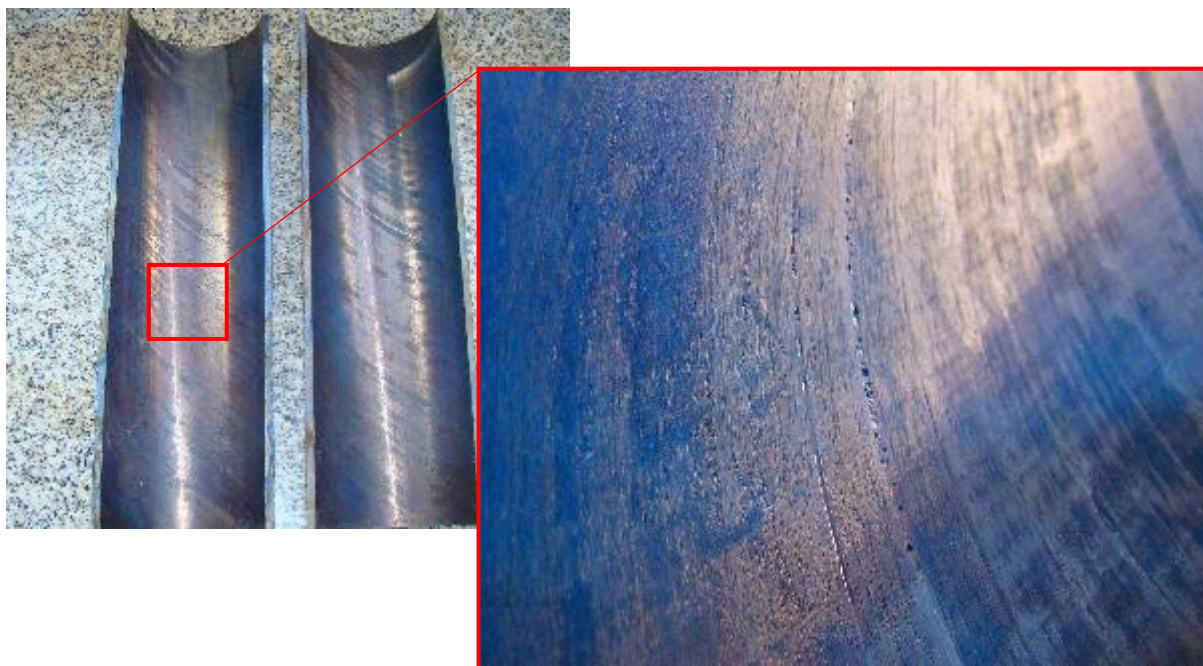
Figura 4.2: Poros encontrados en la superficie interna del tubo.

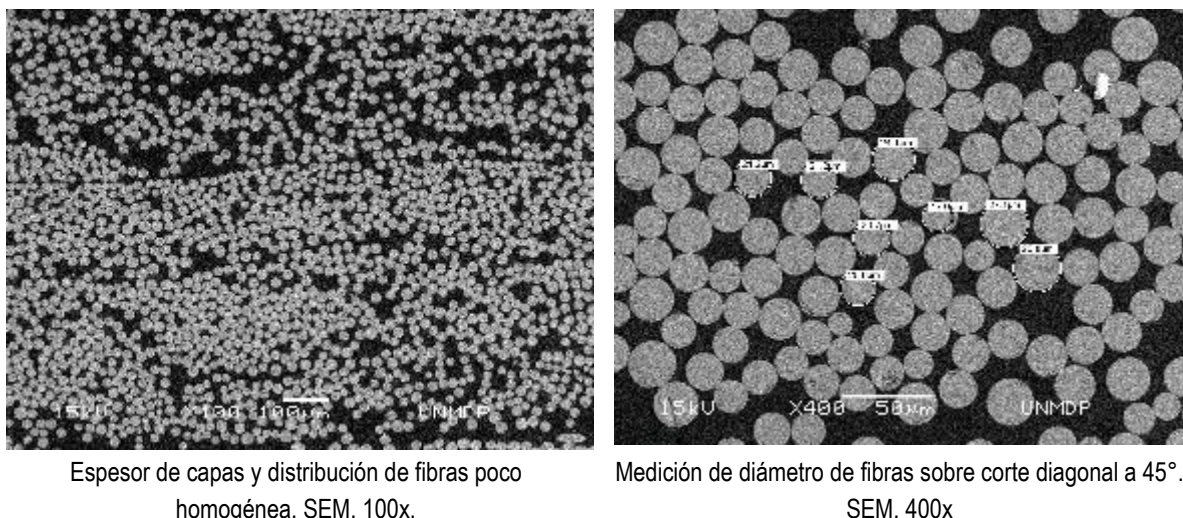
Figura 4.3.

A través del análisis digital de imágenes se pudo observar y determinar el porcentaje, distribución y diámetro de fibras y el espesor de capa reforzada. (**Fig. 4.3**). Para esto se utilizaron aumentos que alcanzaron los 700x. Los resultados se resumen en la **Tabla 4.2**.

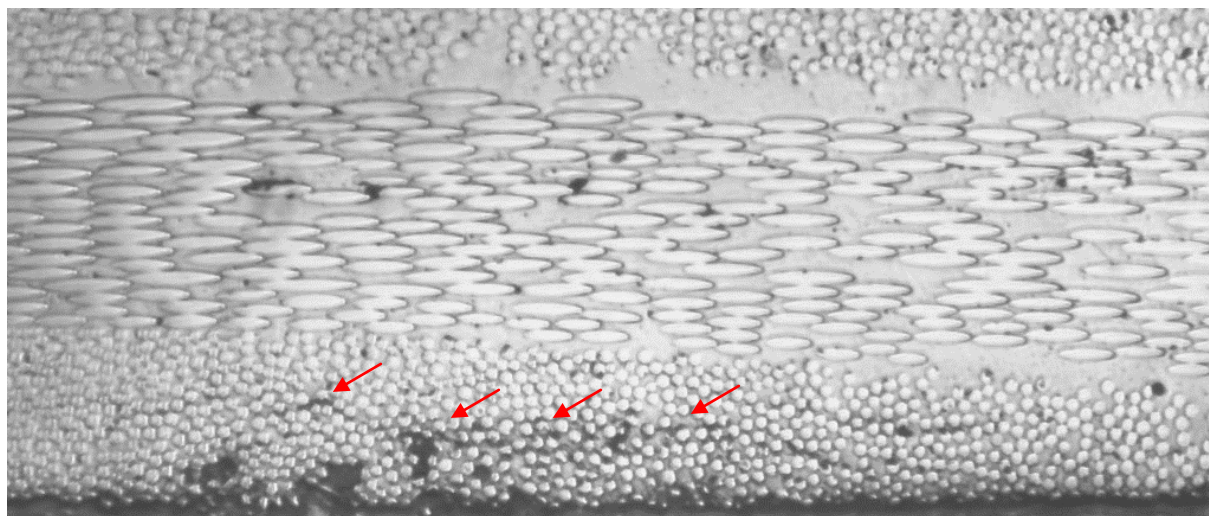
Se preparó una probeta metalográfica de una sección transversal del tubo, pudiendo notarse como, por encima de los poros superficiales, se genera una zona con decohesión de fibras generada por cierta infiltración de fluido.(Fig. 4.4).

Figura 4.4: Porción con signos de decohesión de fibras. Microscopio óptico. 100X.
