## ANÁLISIS DE INTEGRIDAD DE JUNTAS EMBONADAS

Anibal Marquez (a, c), Rossangela Elizabeth Assante Adriazola (b), Lucio Marquez(a),  
Pablo Fazzini(a)

En este estudio, se tuvo la oportunidad de evaluar el comportamiento de juntas con más de 30 años en servicio.

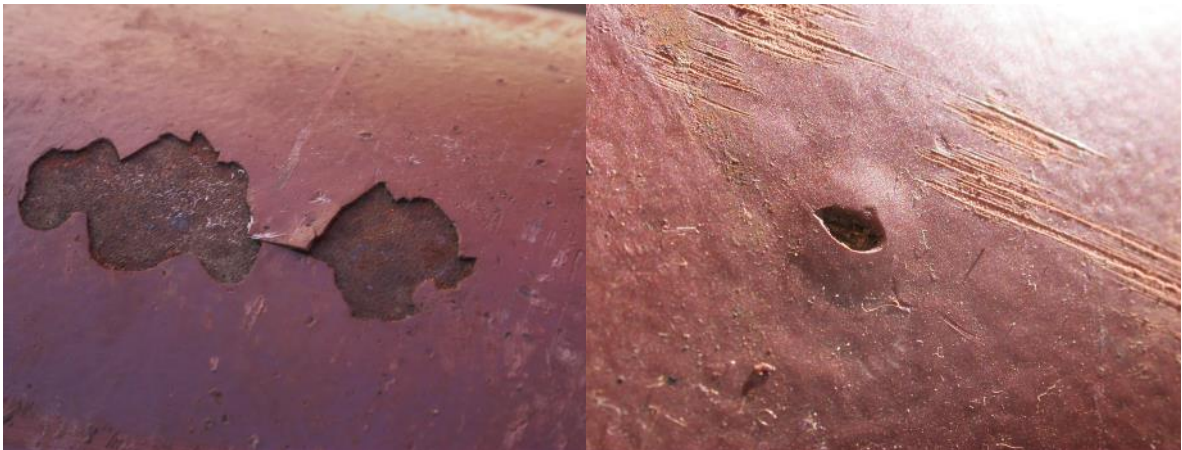
**Muestra 1:** el coating exterior presenta desprendimiento y corrosión en determinados sitios (**Fig. 4**), en especial en el borde de junta del lado B (**Fig. 5**). Dicho borde tiene restos de resina epoxi del embonamiento (**Fig. 6**). El interior de la muestra no presenta coating y su superficie, si bien presenta corrosión superficial, se encuentra en relativo buen estado. El borde de junta del lado A presenta remanentes de resina epoxi con desprendimiento en algunas zonas. Puede distinguirse en el lado interno el pliegue de la ranura necesaria para el almacenamiento de resina en la junta (**Fig. 7**).

Fig. 4. Desprendimiento de coating, pit y raspones en el cuerpo de la muestra 1.

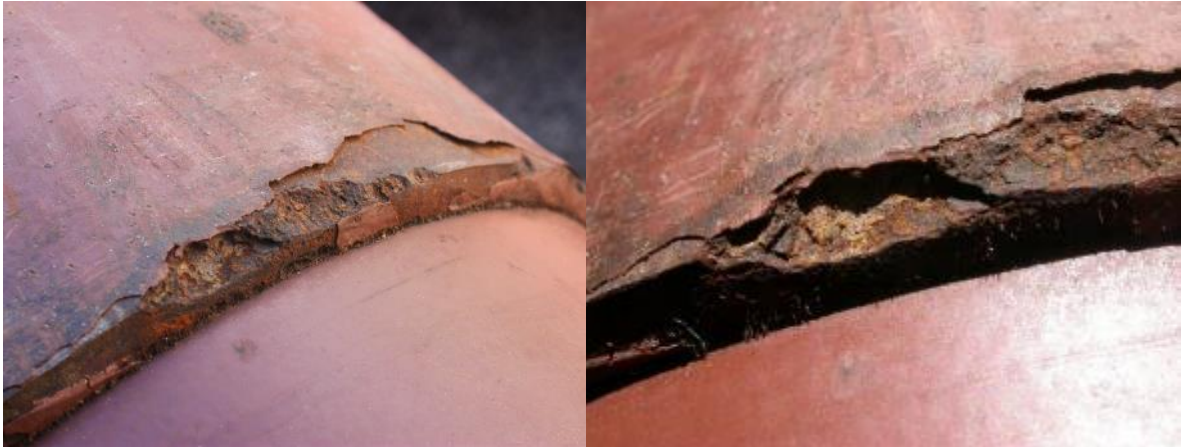
Fig. 5. Desprendimiento de coating y corrosión con pérdida de material en el borde de junta del lado 1B.

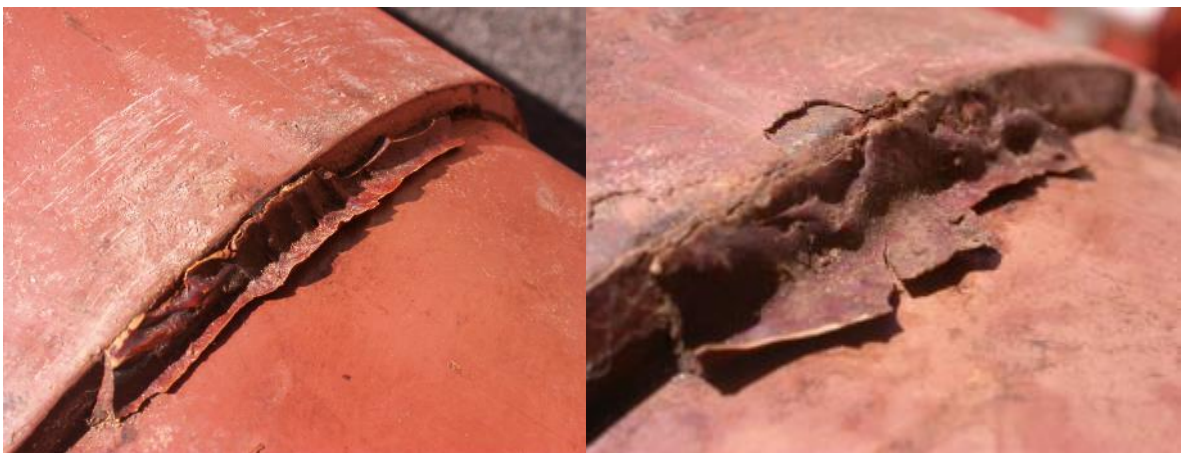
Fig. 6. Remanentes de resina epoxi del embonamiento en el borde de junta del lado 1B.

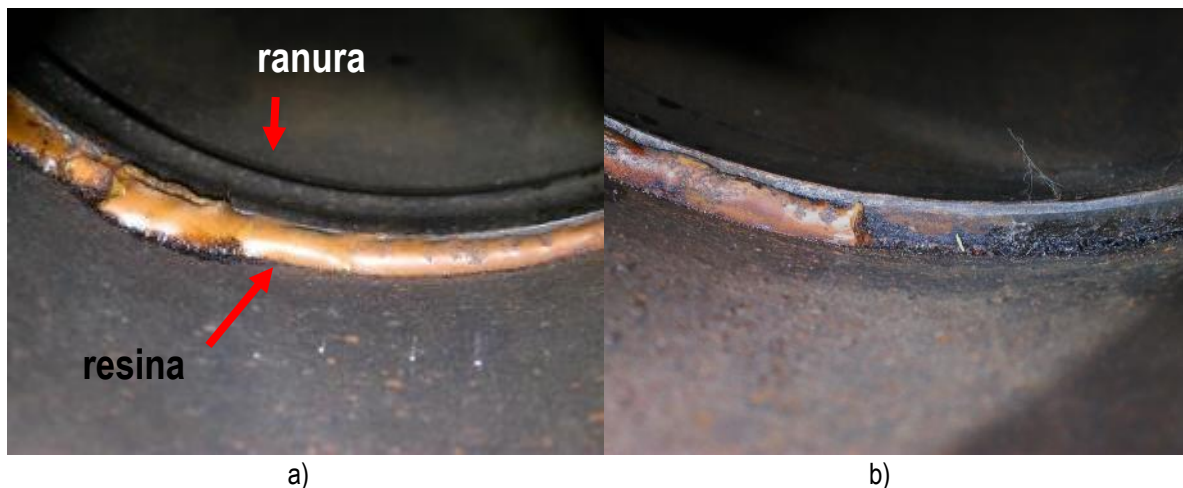
Fig. 7. a) remanentes de resina epoxi en el borde de junta del lado 1A. Detrás, el pliego de la ranura de almacenamiento de resina. b) Zonas de dicho borde con desprendimiento de resina.

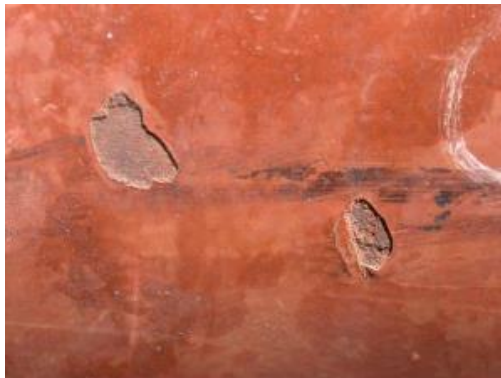
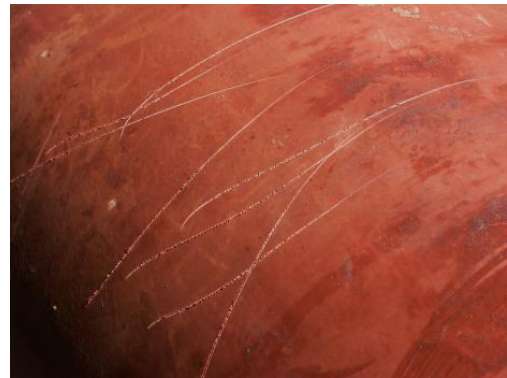
**Muestra 2:** el coating exterior presenta desprendimiento y corrosión en determinados lugares e indentaciones superficiales circunferenciales de aspecto reciente (**Fig. 8**). El borde de junta del lado B presenta corrosión con pérdida de material (**Fig. 9**). Dicho borde posee en algunas zonas restos de resina epoxi del embonamiento (**Fig. 10**). El interior de la muestra no presenta coating. Existe una banda longitudinal de corrosión,

a)  
b)  
Fig. 8. a) Desprendimiento de coating en el cuerpo de la muestra 2. b) Indentaciones superficiales circunferenciales sobre el coating de aspecto reciente.

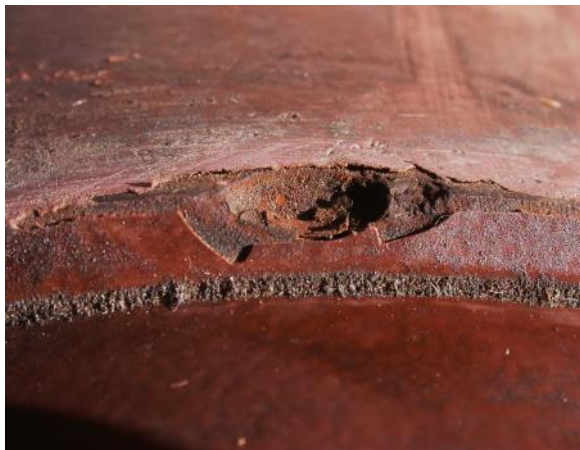
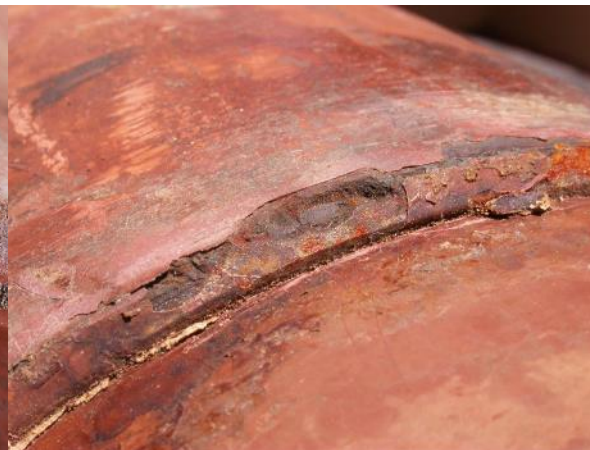
Fig. 9. Desprendimiento de coating y corrosión con pérdida de material en el borde de junta 2B.

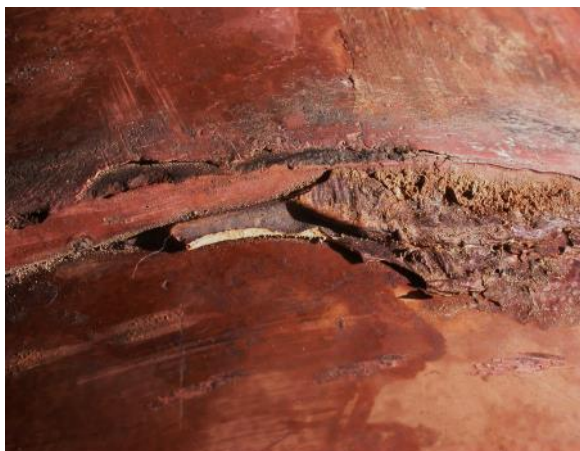
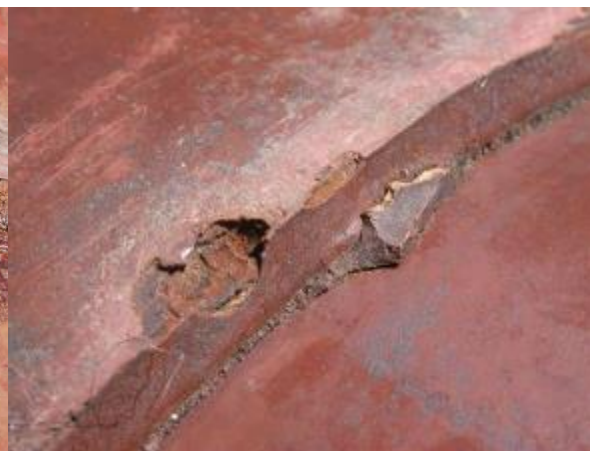
Fig. 10. Remanentes de resina epoxi del embonamiento en el borde de junta 2B.

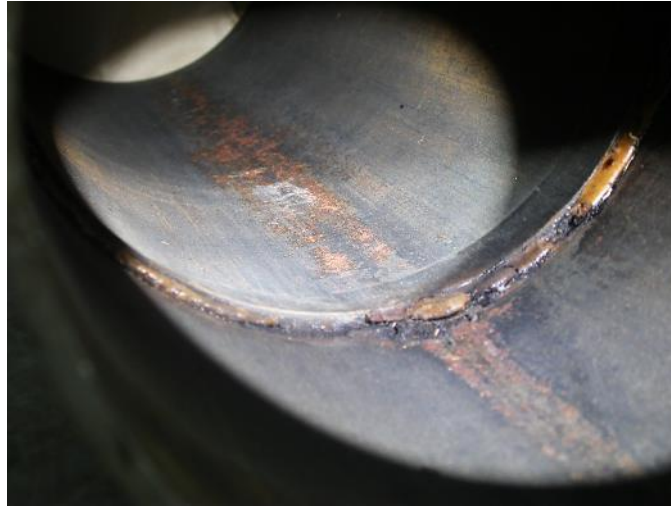
de aproximadamente 20 mm de ancho, que recorre la muestra de lado a lado (**Fig. 11**), pero con una pérdida de espesor despreciable. El borde de junta del lado A presenta remanentes de resina epoxi con desprendimiento en algunas zonas. Puede distinguirse, en el lado interno, el pliegue de la ranura necesaria para el almacenamiento de resina (**Fig. 12**).

Fig. 11. Banda longitudinal de corrosión.

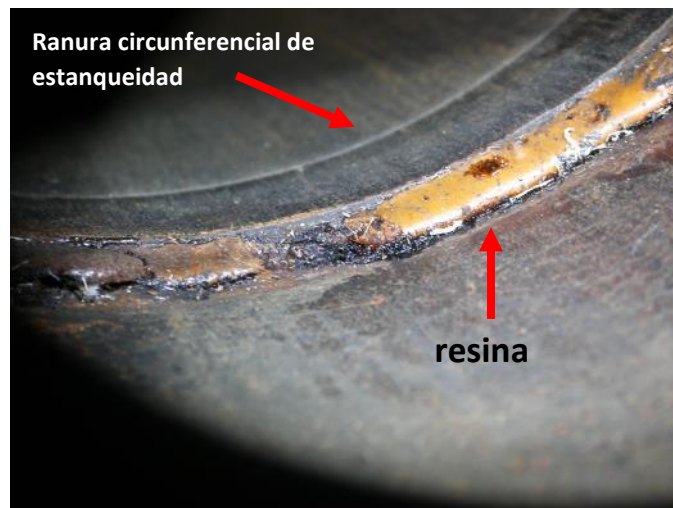
Fig. 12. Remanentes de resina epoxi con desprendimiento en el borde 2A. Detrás, el pliego de la ranura de almacenamiento de resina.

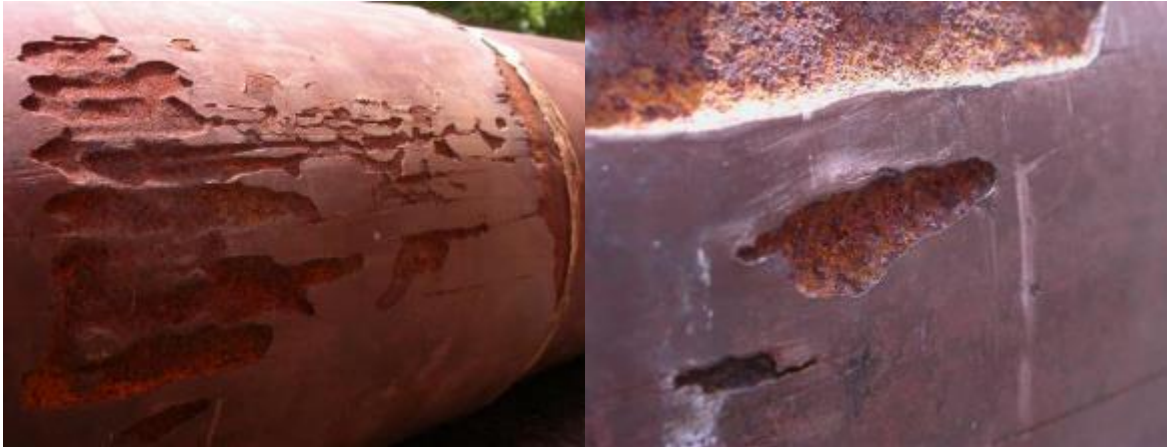
**Muestra 3:** el coating exterior presenta considerable desprendimiento y corrosión con pérdida de material en lugares que se corresponden con raspaduras antiguas (**Fig. 13**). El borde de junta del lado B presenta corrosión con pérdida de material. El mismo se encuentra recubierto por una resina, la cual se presume no es la del embonamiento, sino que es posterior al mismo (**Fig. 14**). El interior de la muestra no posee coating y presenta sedimentos y pits de corrosión (**Fig. 15**). El borde de junta del lado A presenta remanentes de resina epoxi con desprendimiento en algunas zonas. Puede distinguirse en el lado interior la ranura necesaria para el almacenamiento de resina (**Fig. 16 y 17** corte transversal).

Fig. 13. Desprendimiento de coating y corrosión con pérdida de material en el cuerpo de la muestra 3.

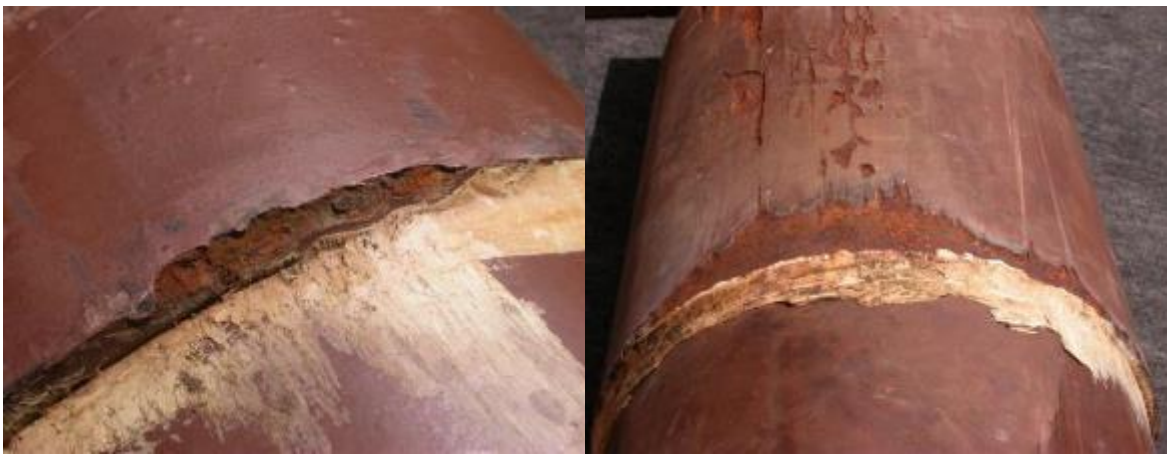
Fig. 14. Desprendimiento de coating y corrosión con pérdida de material sobre el borde de junta 3B. Puede apreciarse la resina que recubre el borde y se presume posterior al embonado de los caños.

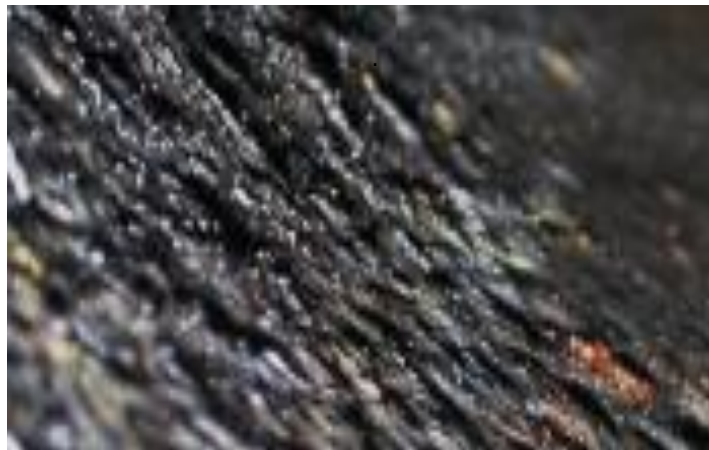
Fig. 15. Pits de corrosión en el interior de la muestra 3

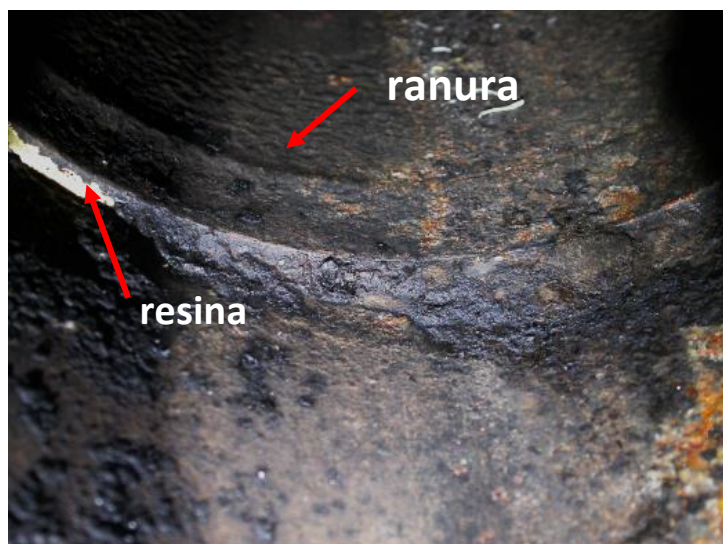
Fig. 16. Remanentes de resina epoxi con desprendimiento parcial del excedente y ranura de sello de resina

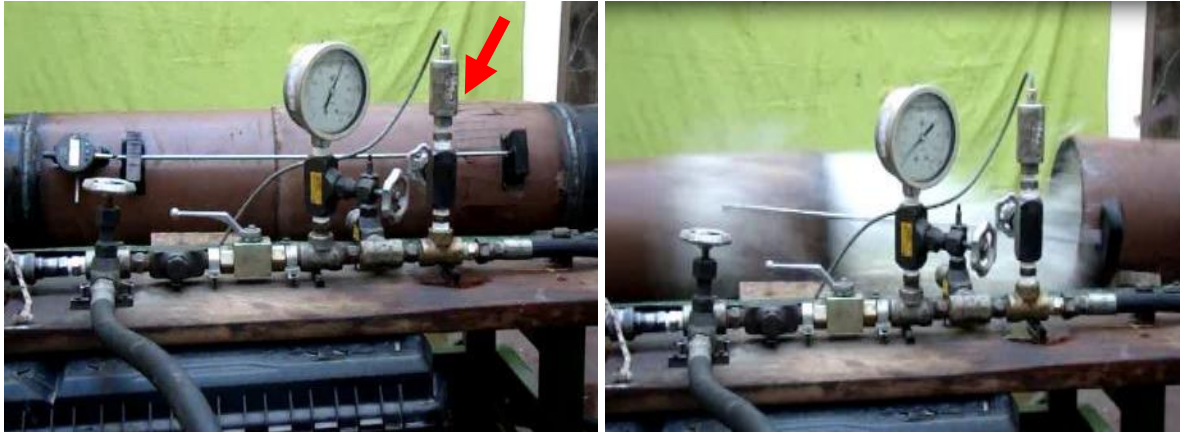
Las pruebas de resistencia de la junta se realizaron a la rotura. El modo de fallo fue la separación de los extremos embonados en forma axial. Las presiones máximas registradas fueron de **24.4** y **27.8 MPa** en cada una de las pruebas hidráulicas.

Las presiones de falla son superiores a las necesarias para generar en el tubo, fuera de la junta, sollicitaciones mayores a las de fluencia del material (**Fig. 24**).

Fig. 24: Ensayo destructivo de la junta. A la izquierda, instantes previos, se indica la zona de deformación plástica del lado B. A la derecha, el instante de la separación de la junta.

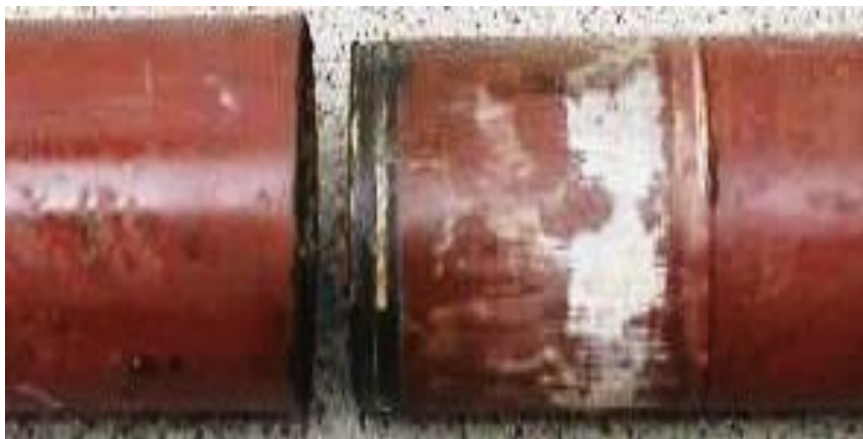
Fig. 25. Muestra 1 post ensayo. Separación de la junta.

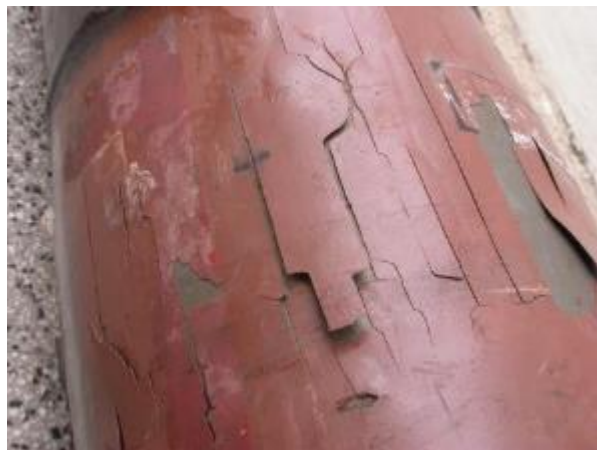
En ambas pruebas se registró el mismo tipo de deformación plástica del material de los tubos del denominado lado B (no instrumentado). En ambos casos la deformación produjo un aumento del diámetro hasta alcanzar aproximadamente el diámetro de la campana en la zona de juntura, es decir, un aumento del diámetro equivalente a dos espesores, produciendo el resquebrajamiento del coating. (**Fig. 26 a28**).

Fig. 26. Muestra 1, post ensayo. Debonding del coating caño B debido a la deformación plástica.

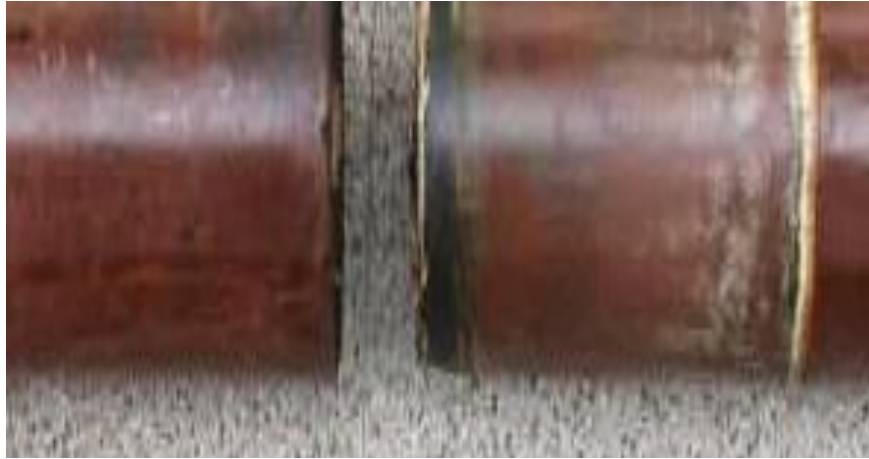
Fig. 27. Muestra 2. post ensayo. Separación de junta.

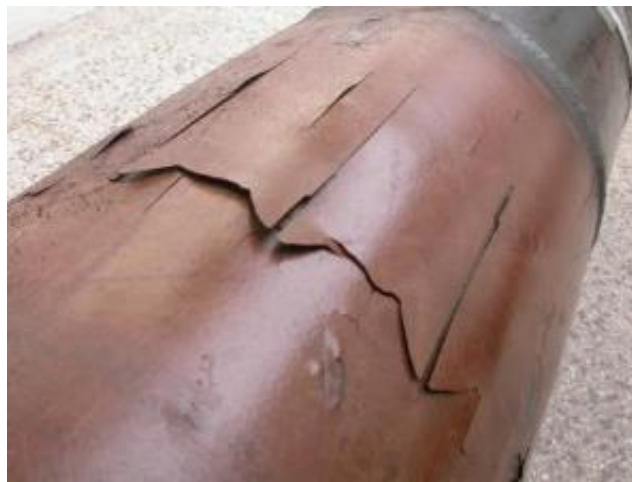
Fig.28. Muestra 2 post ensayo. Delaminación del recubrimiento epoxi debido a deformación plástica circunferencial, lado B, similar al de la muestra 1.
