# Gestión de Integridad en Cruces Encamisados de Gasoductos de Transmisión

Ing. Eduardo J. Carzoglio, Transportadora de Gas del Norte S.A.,

- **Sinopsis**

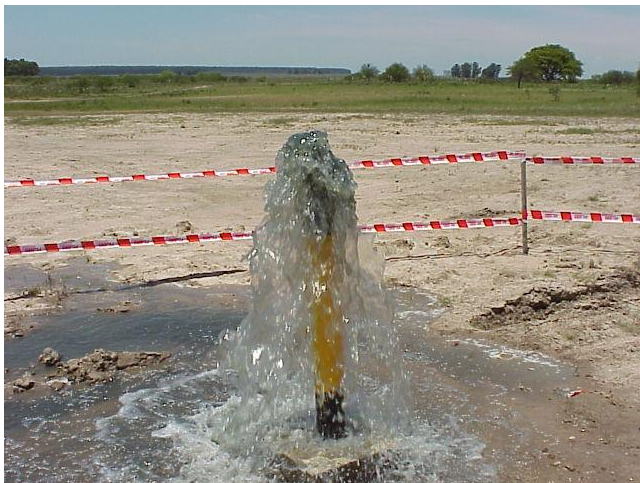
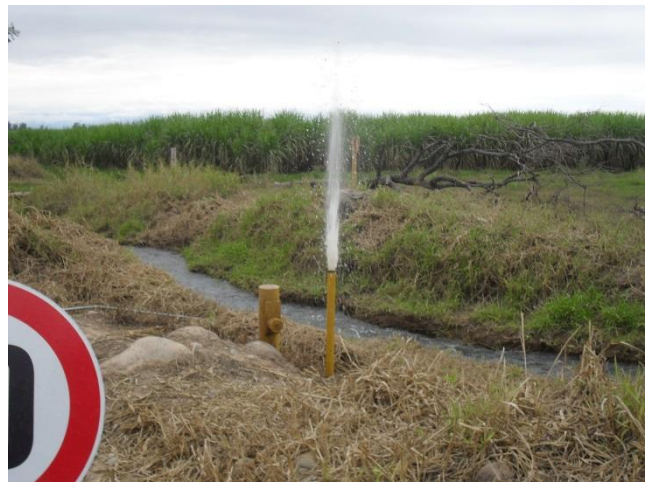
**Fotos 1y 2 – Verificación de circulación de aire y eliminación del agua en el interior del caño camisa**

La operación de llenado tiene varios pasos. El primer paso consiste en verificar que los venteos no se encuentren obturados por cuanto resulta más sencillo realizar la operación de llenado del espacio anular utilizando los venteos existentes. Esto se efectúa inyectando aire a presión con un gran caudal por un venteo y observando que el aire salga por el otro venteo. En general los caños camisa se encuentran con una gran cantidad de agua en su interior por lo que si se inyecta el aire por el venteo soldado en la parte superior del caño camisa se obligará al agua a salir por el venteo soldado en la parte inferior. Se arrastrará también gran cantidad del barro que se encuentre en el interior del caño camisa. Ver Fotos 1 y 2.

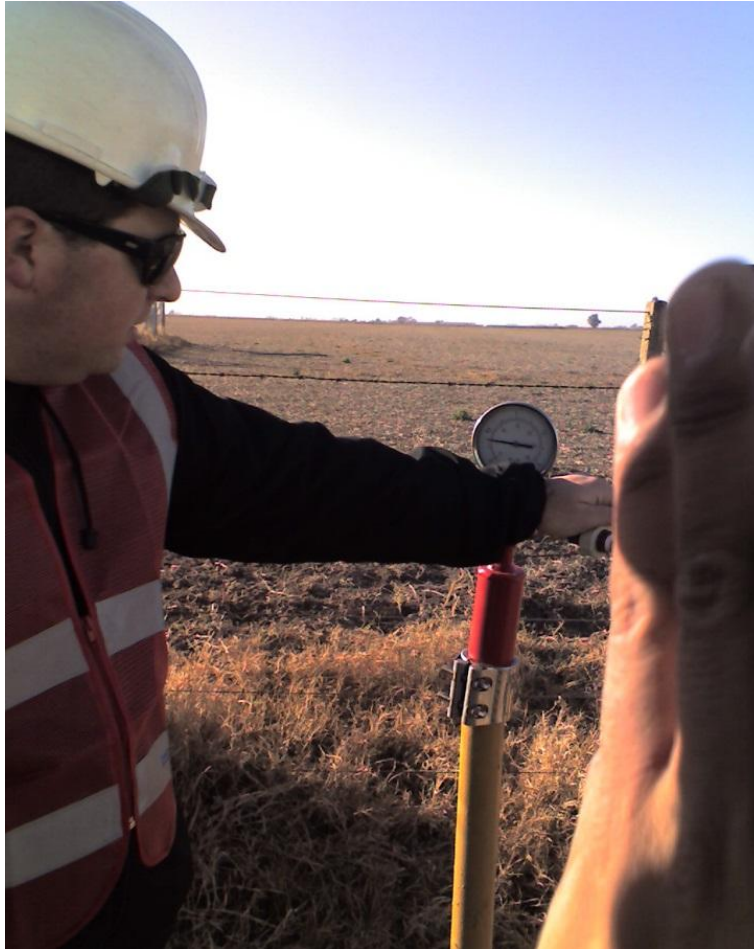
**Foto 3 – Prueba de estanqueidad del caño camisa y venteos**

Verificada la circulación del aire y eliminada el agua del interior del caño camisa se efectúa una prueba de estanqueidad del conjunto de caño camisa y venteos. La prueba se efectúa presurizando el conjunto a 5 psi y verificando que al menos el 80% de la presión alcanzada se mantenga durante 15 minutos. El objeto de esta prueba es verificar que el conjunto del caño camisa y venteos se encuentre estanco para que al inyectar la cera microcristalina caliente no escurra hacia el suelo. Ver Foto 3.

Si no existe estanqueidad deberá investigarse la condición de los sellos ubicados en los extremos del caño camisa. Para ello deberán descubrirse ambos extremos del caño camisa y reparar o reemplazar los sellos. Para efectuar esta operación en general es necesario realizar excavaciones de más de tres metros de profundidad al costado de las vías o rutas. Deben aplicarse las medidas de seguridad en el trabajo adecuadas a la profundidad de la excavación y al tránsito en la ruta.

Reemplazados o reparados los sellos se debe realizar nuevamente la prueba de estanqueidad. A veces se encuentra que existen perforaciones por corrosión en los venteos o aún en el mismo caño camisa. Se las debe encontrar y reparar.

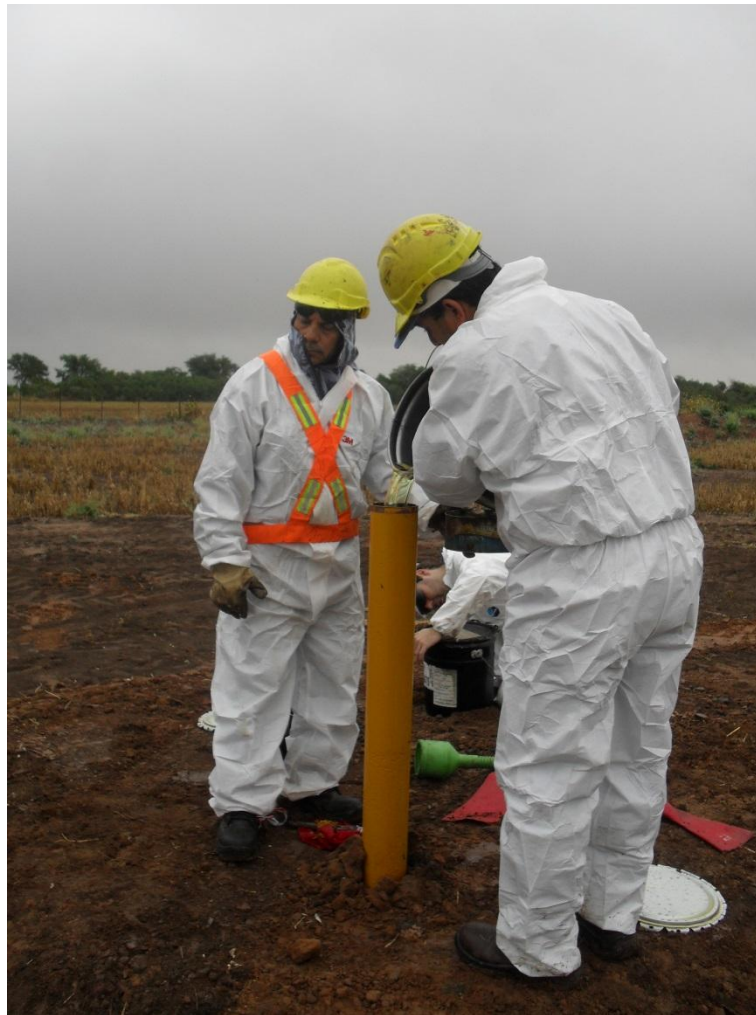
**Foto 4 – Vertido del líquido inhibidor de corrosión y bactericida**

Establecida la estanqueidad se procede al llenado con cera microcristalina caliente. Previamente se debe haber calculado cual es el volumen a inyectar. Al inicio de la operación de llenado se debe disponer en el área de trabajo de la totalidad de la cera microcristalina calculada más una reserva de 30%. Se comienza

vertiendo por los venteos un inhibidor de corrosión y bactericida en una proporción del 0,5% del volumen a llenar calculado. Ver Foto 4.

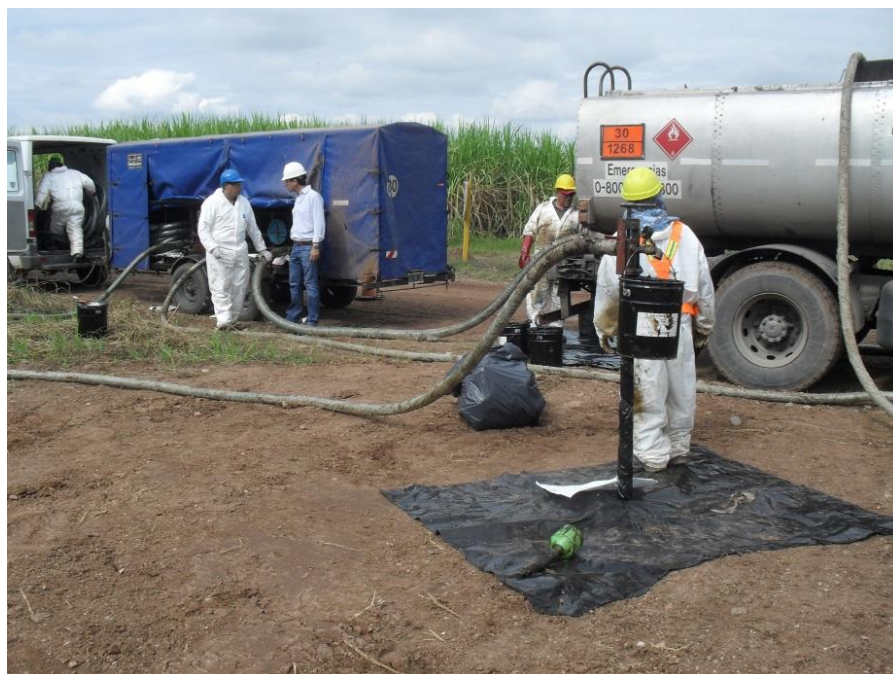
**Foto 5 – Inyección de la cera microcristalina**

A continuación se comienza con la inyección de la cera microcristalina caliente, utilizando el venteo conectado en la parte superior del caño camisa. Se debe utilizar una bomba de desplazamiento positivo, controlando que la cera fluya ininterrumpidamente hacia el interior del caño camisa, que la presión en la línea de inyección no aumente y el volumen inyectado. Ver Foto 5.

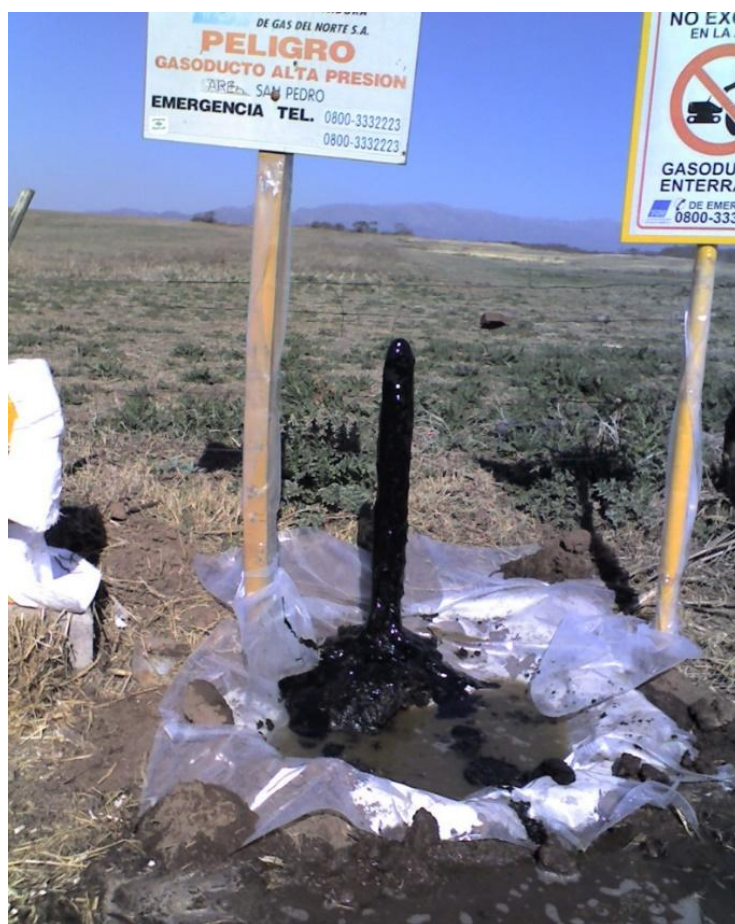
**Foto 6 – Etapa final del llenado con cera microcristalina**

La inyección finaliza cuando la cera comienza a fluir por el venteo opuesto. Ver Foto 6. El llenado debe efectuarse lentamente de forma que la turbulencia en el interior del caño camisa sea mínima y así evitar la formación de bolsones de aire. Comparando el volumen inyectado en el momento que comienza a fluir la cera con el volumen calculado permite conocer si el caño camisa se ha llenado completamente o hay bolsones de aire.
